Instituto Geológico
y Minero de España

INFORME TÉCNICO SOBRE EL DESPRENDIMIENTO OCURRIDO EN CUENCA EL 12 DE MAYO DE 2021

MAYO 2021

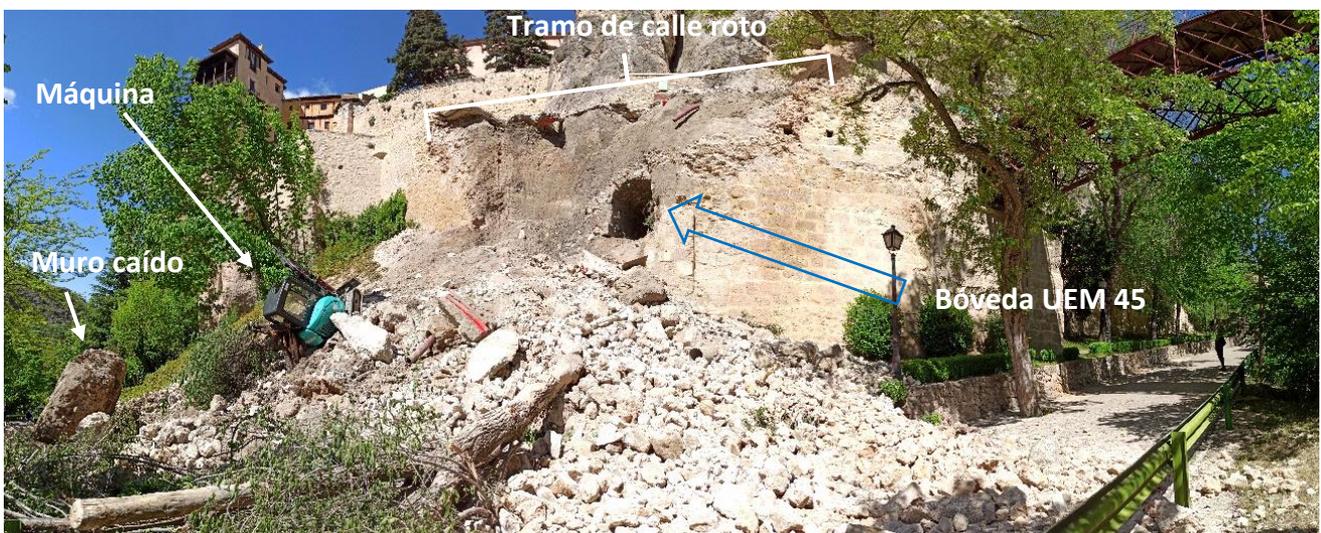
Como se puede observar en las figuras 3 y 4 la rotura y el posterior desprendimiento de rocas y materiales tipo suelo acaecido en la mañana del 12 de mayo de 2021, afectó única y exclusivamente a elementos antrópicos constructivos formados por un muro de mampostería (constituido principalmente por materiales rocosos calcáreos) y a los materiales de relleno de su trasdós (compuesto por arenas limos y arcillas de color marrón).

Tras la rotura, los materiales caídos se depositaron en forma de abanico sobre la ladera del coluvión, hasta alcanzar la plataforma del camino que discurre por su parte baja. Esta estructura que sustentaba la calle de acceso al casco histórico de la ciudad albergaba en su interior una serie de conducciones de servicios y drenajes que también fueron destruidos en el evento. En el momento de la rotura se encontraba sobre la calle una máquina con la que estaban ejecutando trabajos en la calle y que se precipitó hacia la parte baja de la ladera con el resto de elementos constructivos, pavimento, relleno, muro, drenajes, conducciones, etc.

Figura 3. Fotografía general del desprendimiento ocurrido por la rotura del muro. En primer término, aparecen acumulados los bloques de roca que formaban parte del muro y un árbol arrastrado por el derrumbe.

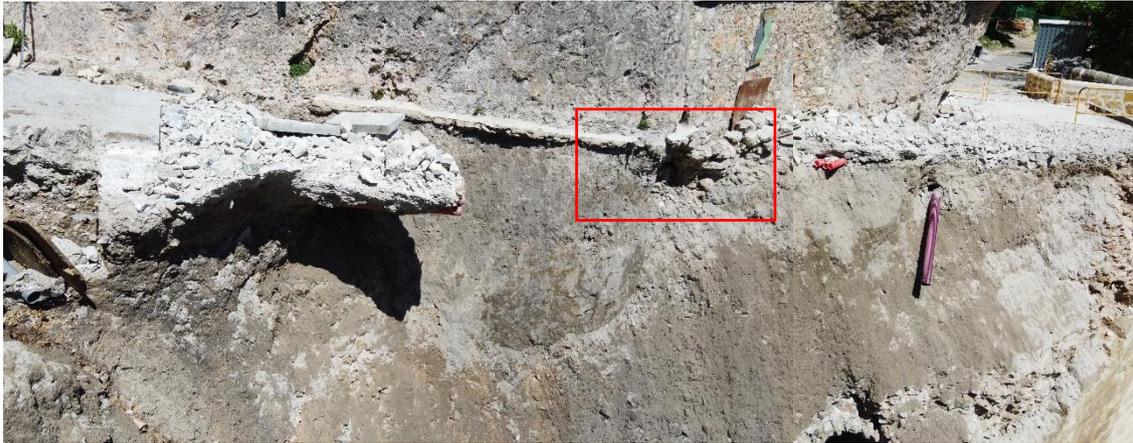
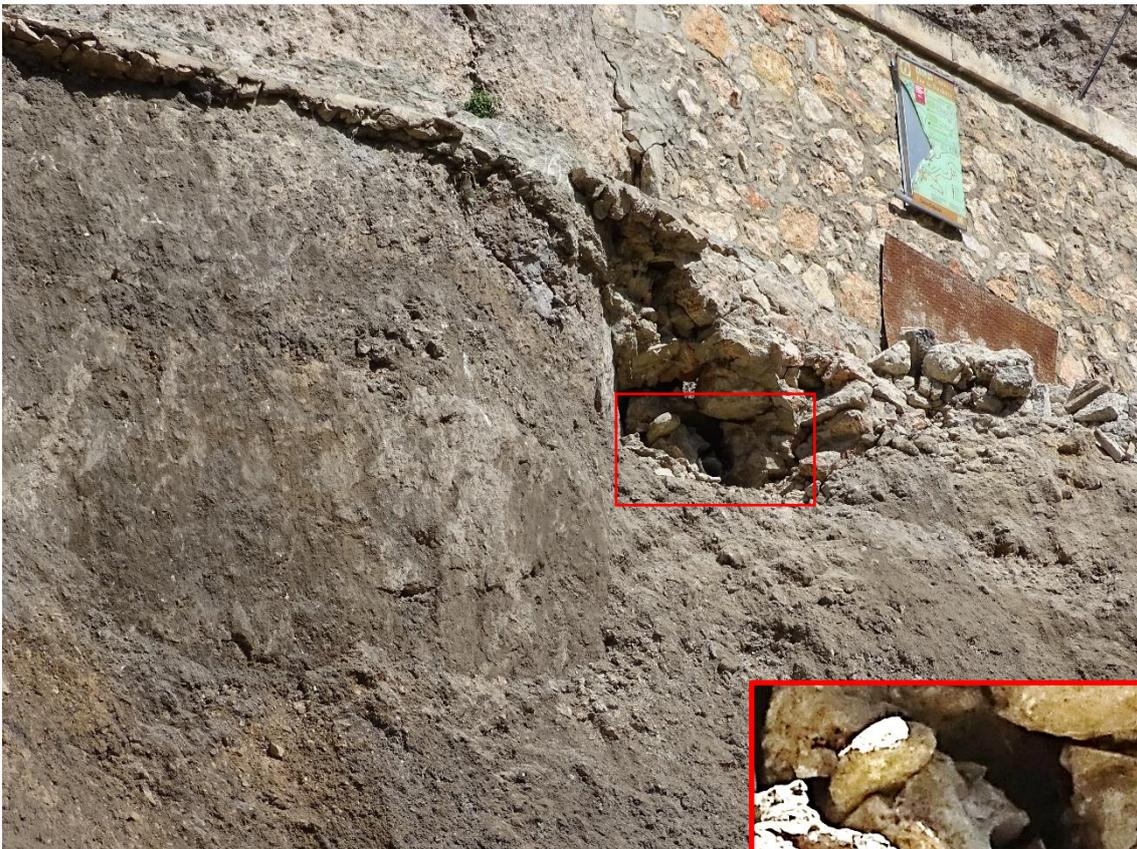
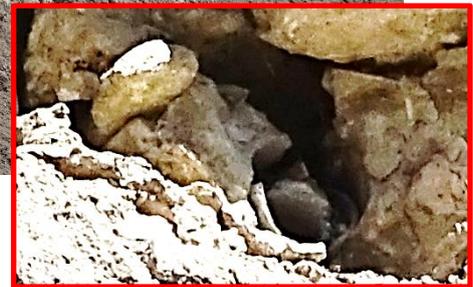
La superficie de rotura coincidió en su parte más alta, con el contacto de estos rellenos con el sustrato rocoso subvertical, que como se observa en la figura 4, ha quedado expuesto en la cicatriz del desprendimiento. El pie de la rotura coincide con la cota de cimentación del muro caído, que se asentaba sobre materiales de tipo coluvión que constituyen la parte baja de la ladera natural.

Figura 4. Fotografías de la parte alta de la cicatriz de la rotura. Enmarcada en rojo una posible zona de lavado por circulación de agua y que ha dejado en voladizo el muro situado en un área de drenaje natural del macizo rocoso.

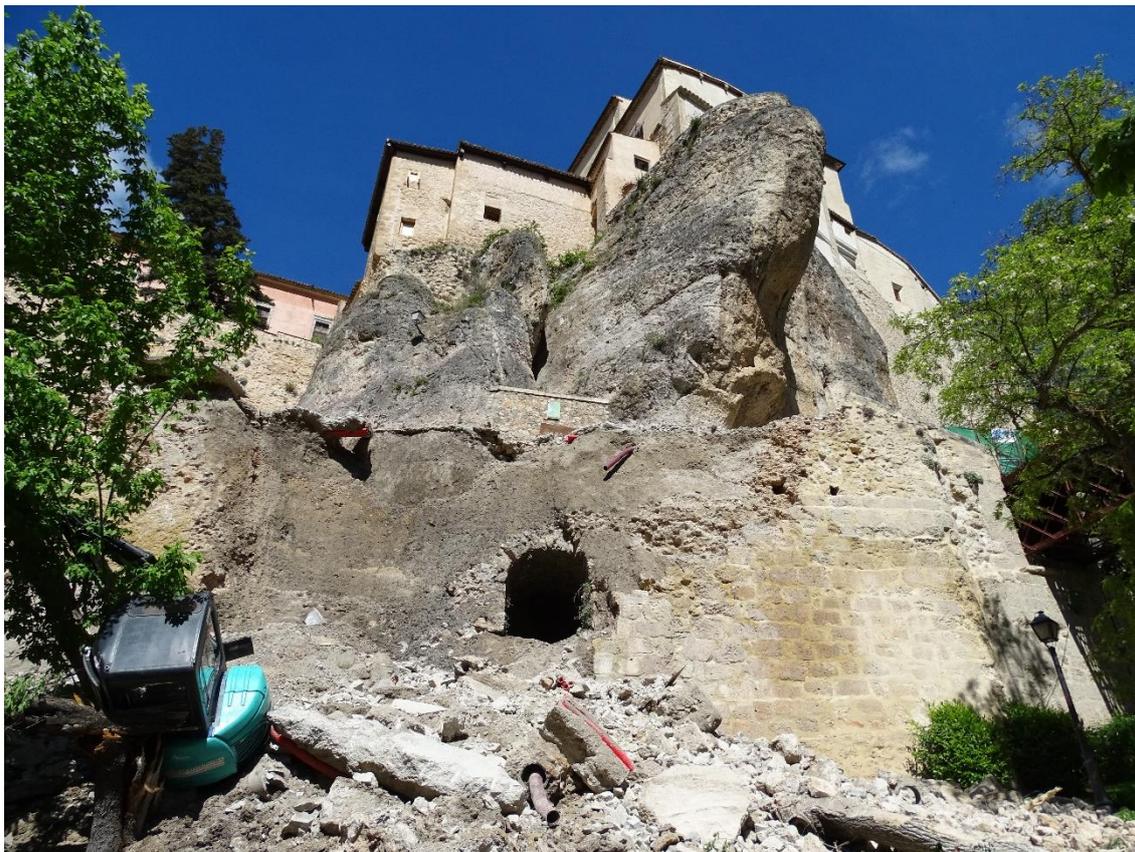
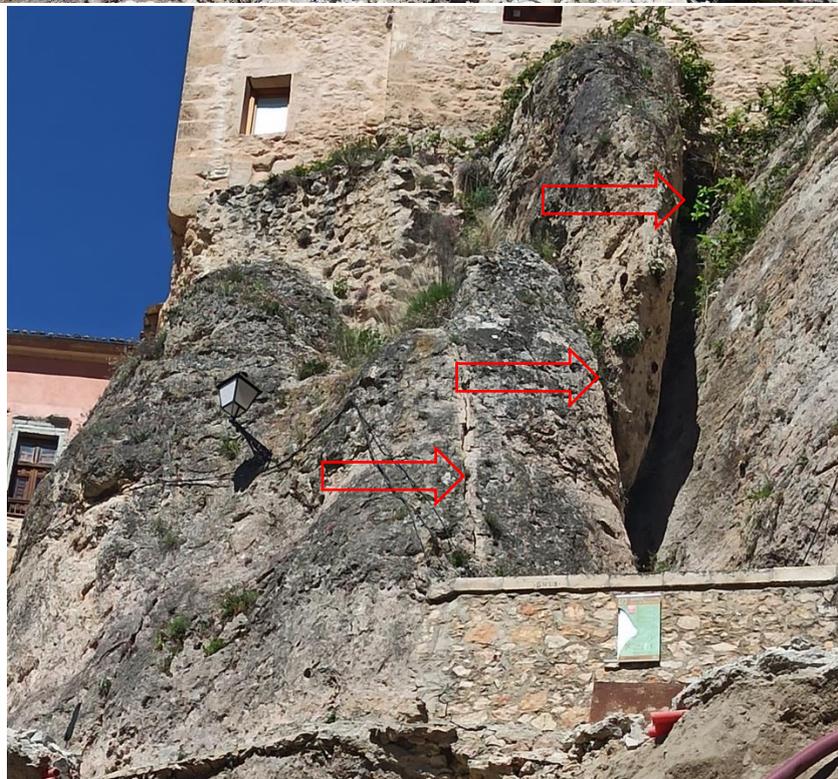
El macizo rocoso, sobre el que se asientan los edificios del casco antiguo de la ciudad y en cuyo escarpe subvertical se construyó adosada la calle Canónigos y el muro que la sustentaba, está constituido por dolomías masivas recristalizadas del Turoniense que se encuentran afectadas por una serie de discontinuidades subverticales como las que se observan en la figura 5. Tras la inspección, no se han observado evidencias de ningún

movimiento ni ningún otro tipo de afección en dichas discontinuidades que pudieran ser relacionados con el evento ocurrido.

Figura 5. Fotografías del macizo rocoso adyacente a la zona del desprendimiento. Discontinuidades señaladas con flechas rojas.

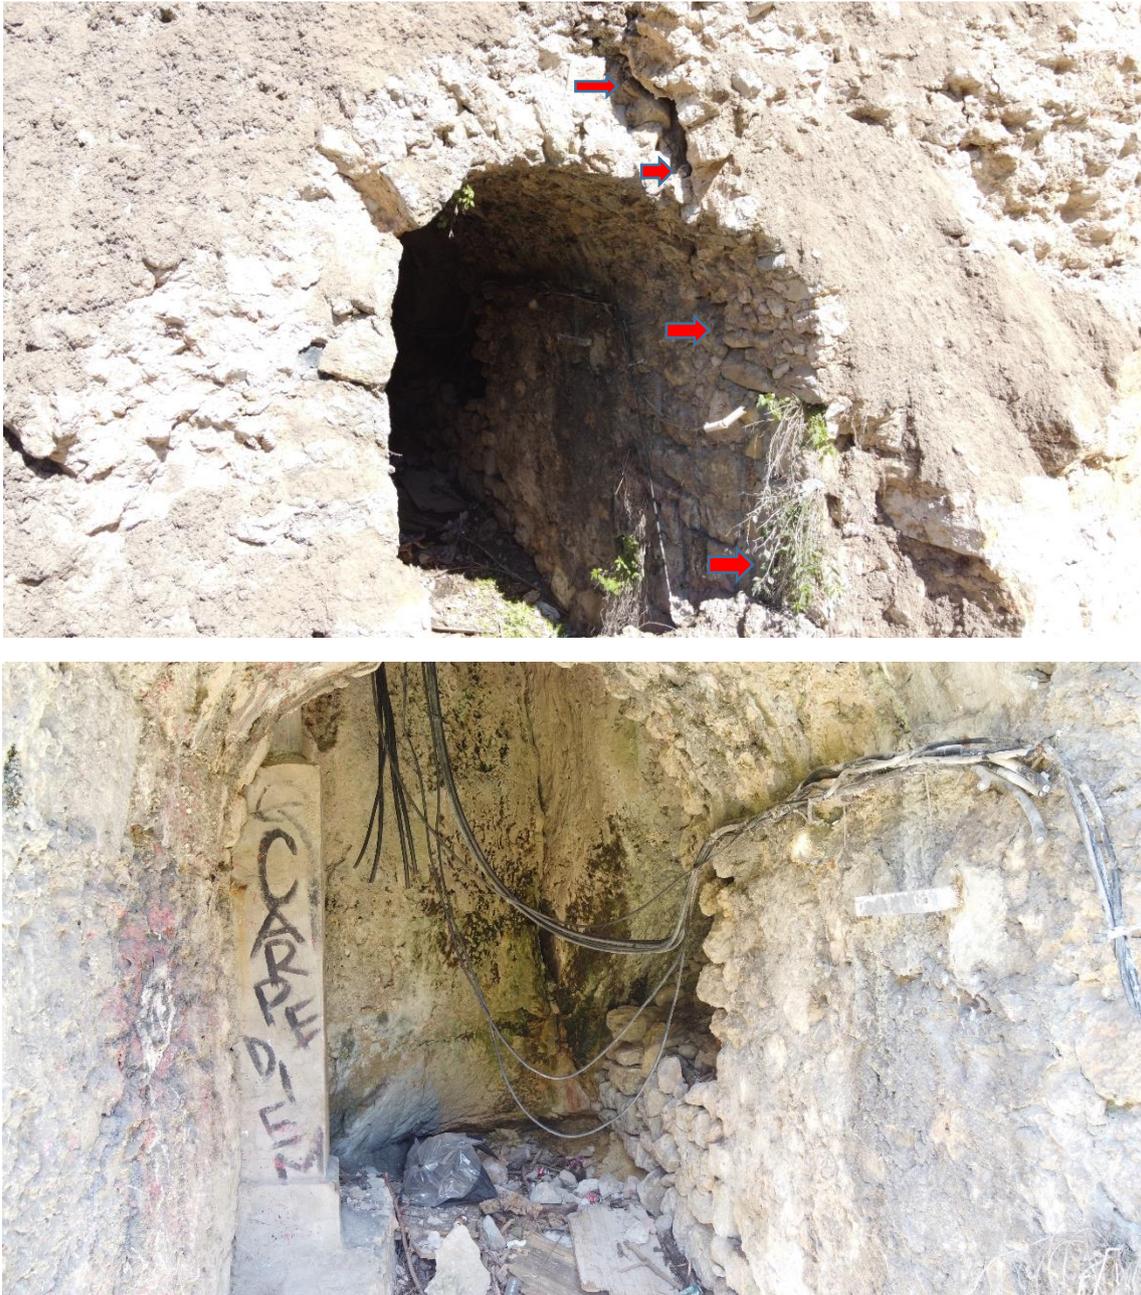
Adicionalmente, a petición de los técnicos de la Administración autonómica y local presentes durante la visita, se realizó la inspección del interior de la bóveda UEM 45 (según nomenclatura del informe de Muñoz García, M. y Domínguez, S.D. “Extracto del Informe de Control arqueológico del expediente Cultura 140398”) cuyo resultado se muestra en las figuras 6 y 7. En ellas se observa la existencia de una grieta que individualiza parte de la estructura y que debería ser saneada.

Figura 6. Fotografías del exterior e interior de la Bóveda UEM 45, situada en la zona desprendida. Se ha señalado la traza (flechas rojas) de la grieta abierta en los restos de la estructura que aún continúa adosada al talud.

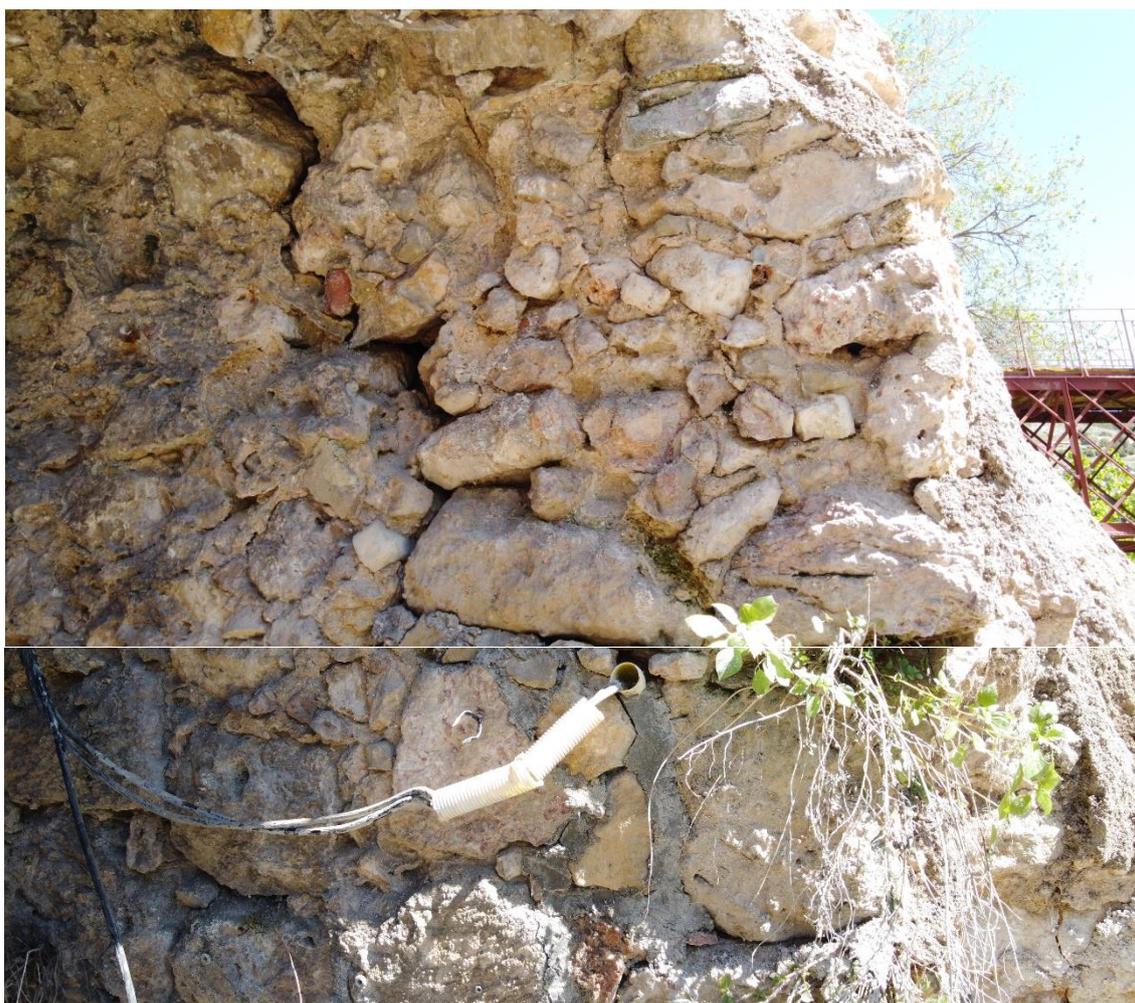
Figura 7. Detalle de la grieta abierta en la Bóveda UEM 45 en la que se observan signos de desplazamiento hacia el exterior del talud.

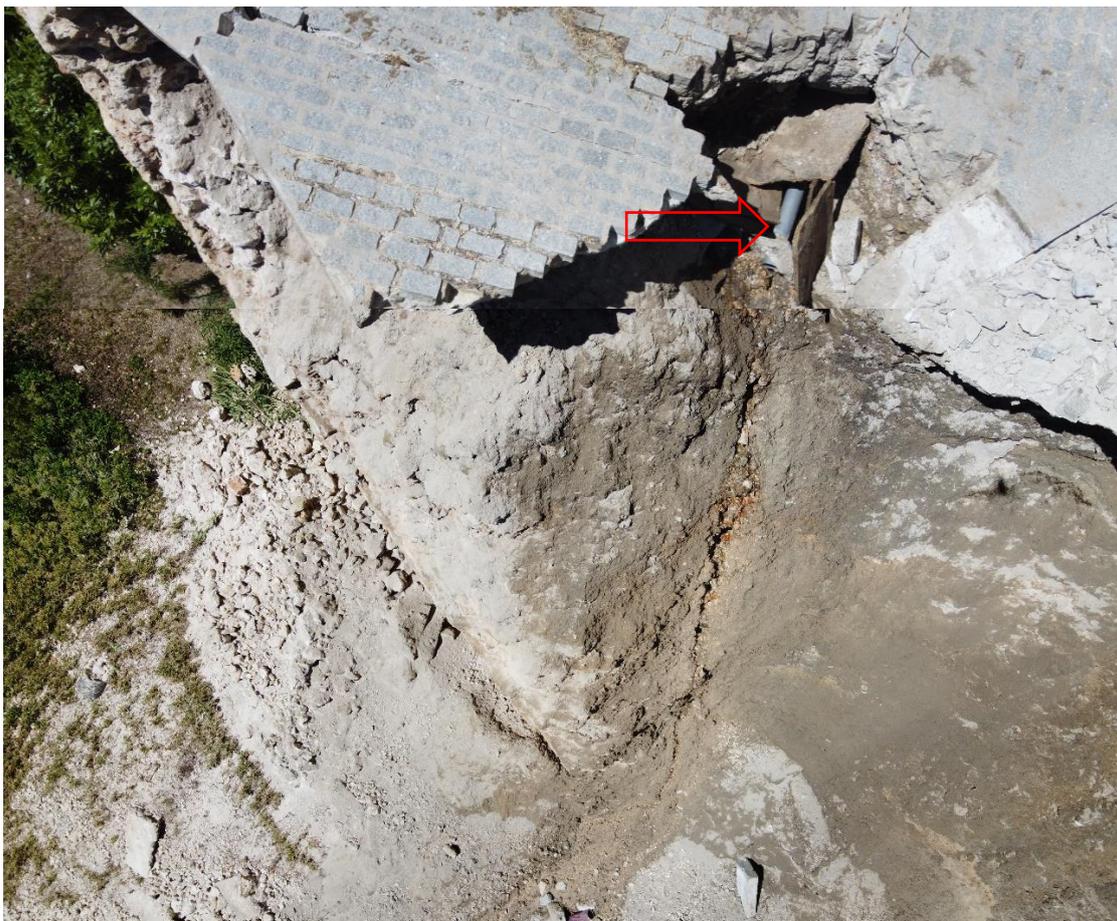
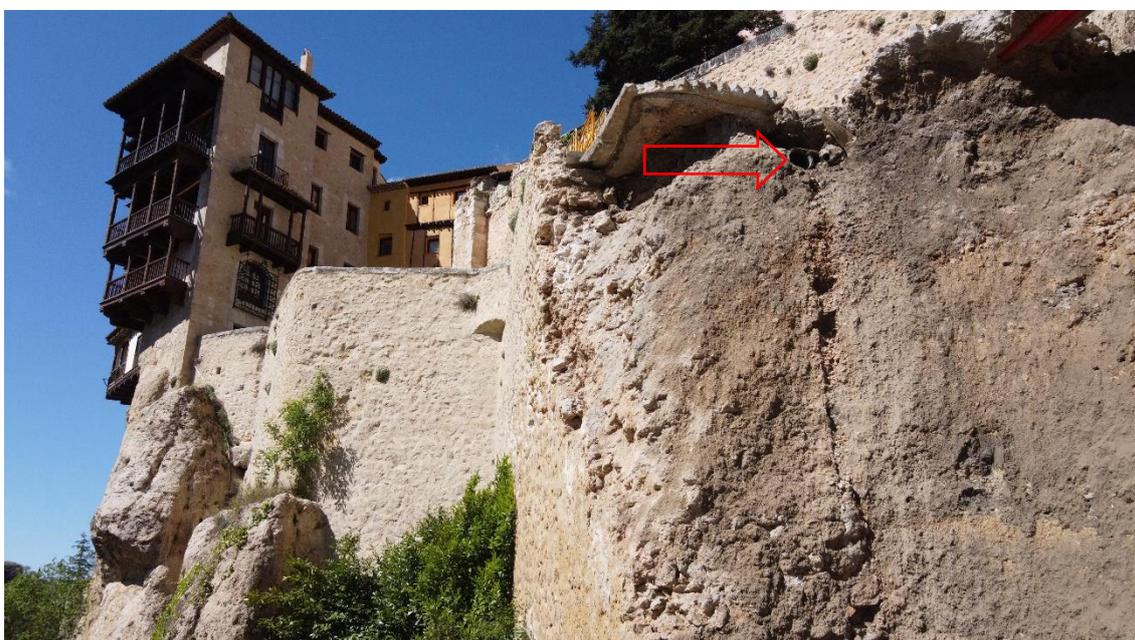
También se llevó a cabo la inspección de la zona de pavimento que quedó en voladizo en la parte Sur de la rotura. Como se muestra en las fotografías de la Figura 8 existen signos claros de circulación de agua a lo largo del relleno y de socavación en la parte inferior del pavimento coincidiendo con la traza de dos tuberías enterradas señaladas con flechas rojas en la figura.

Figura 8. Fotografías del extremo Sur de la rotura en el que se aprecian signos de lavado en los materiales de relleno, posiblemente por rotura de las conducciones de agua o saneamiento presentes bajo el pavimento de la calle.
