## INFORME TÉCNICO SOBRE LOS DESPRENDIMIENTOS EN EL TEATRO AUDITORIO DE LA CIUDAD DE CUENCA (PASEO DEL HUÉCAR 2, CUENCA)

8 DE FEBRERO DE 2022

Convenio Específico de colaboración entre la Excm. Diputación Provincial de  
Cuenca y el Instituto Geológico y Minero de España (2019-2021)

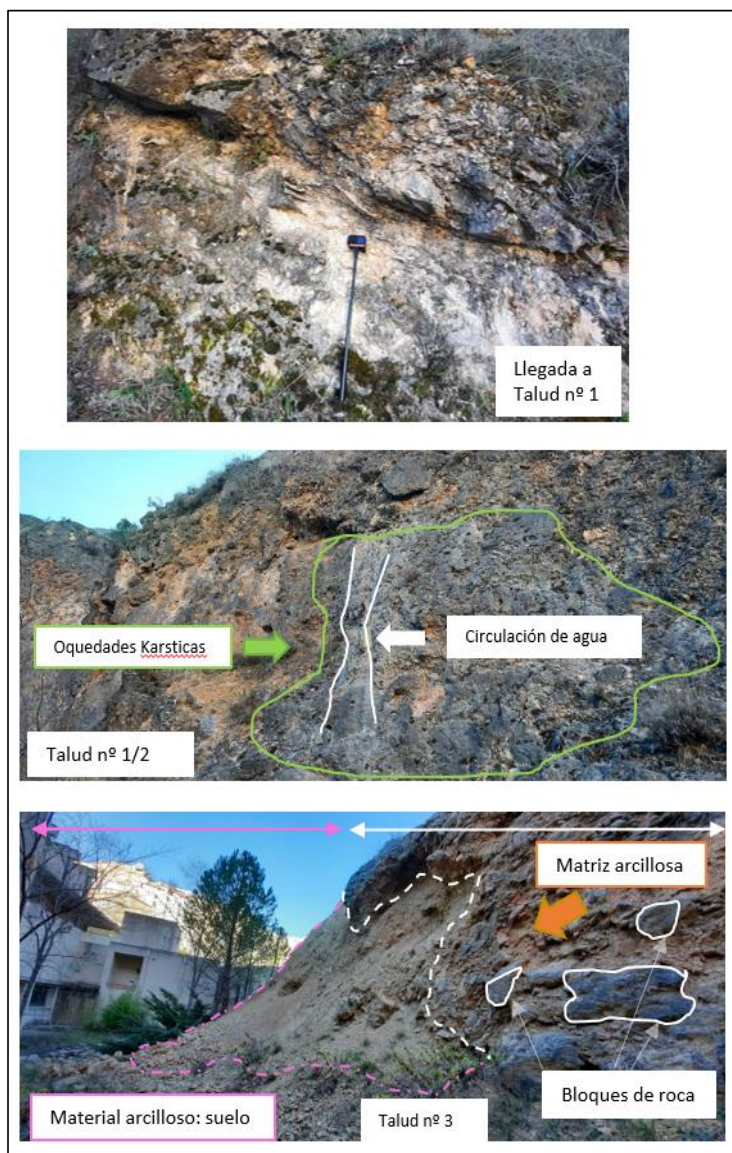
Se trata de un macizo rocoso (Fig. 10) de carácter kárstico, conformado por rocas dolomíticas/calizas y brechas recristalizadas del Cretácico que muestran puntualmente oquedades kársticas y signos de circulación de agua. Este sustrato rocoso tiene diferente grado de meteorización y alteración, el cual es más pronunciado (Grado VI ISRM, 1989) en el talud septentrional (talud nº 3).

Fig.10. Diferentes estados del macizo rocoso en los taludes inspeccionados. La fotografía superior corresponde a la rampa de entrada del aparcamiento en la zona de llegada al talud nº 1. En esta zona se identifica un sustrato rocoso competente compuesto por dolomías/calizas y brechas dolomíticas. En la fotografía central, la presencia de oquedades kársticas y signos de la circulación del agua. La fotografía inferior corresponde a la zona del talud nº 3 en donde se aprecia material de derrubio procedente (color rosa) de la denudación del macizo rocoso donde se alternan zonas de roca embebidas en matriz arcillosa.

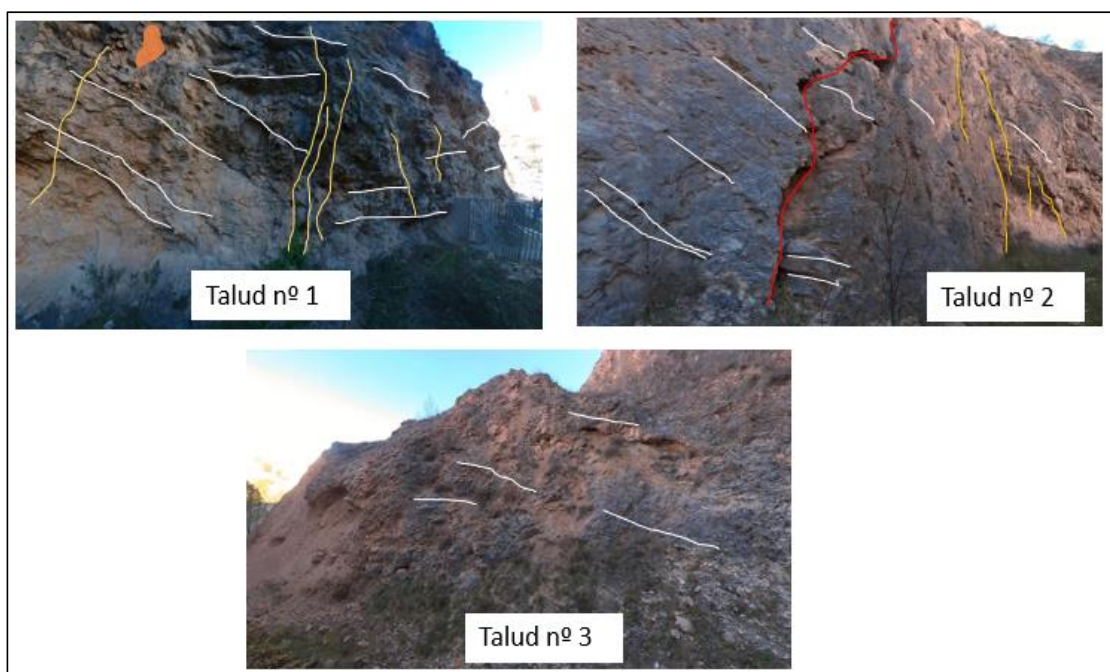
Pero la existencia de discontinuidades verticales de continuidad y espaciado irregular (Fig. 11), generadas por la descompresión del macizo rocoso en su parte más alta y externa, y su intersección con los planos de estratificación presentes en el entorno, generan la individualización bloques de roca de diferentes tamaños y que por efecto de la gravedad terminan cayendo en el pie del talud.

Fig.11. Identificación de la estratificación (So) y otras familias de discontinuidades en los taludes inspeccionados. Las líneas en blanco representan el plano de estratificación. La línea naranja corresponde a planos verticales de discontinuidades. La línea roja identifica la banda de disolución identificada en el talud nº 2 por efecto de la karstificación con el paso del tiempo.

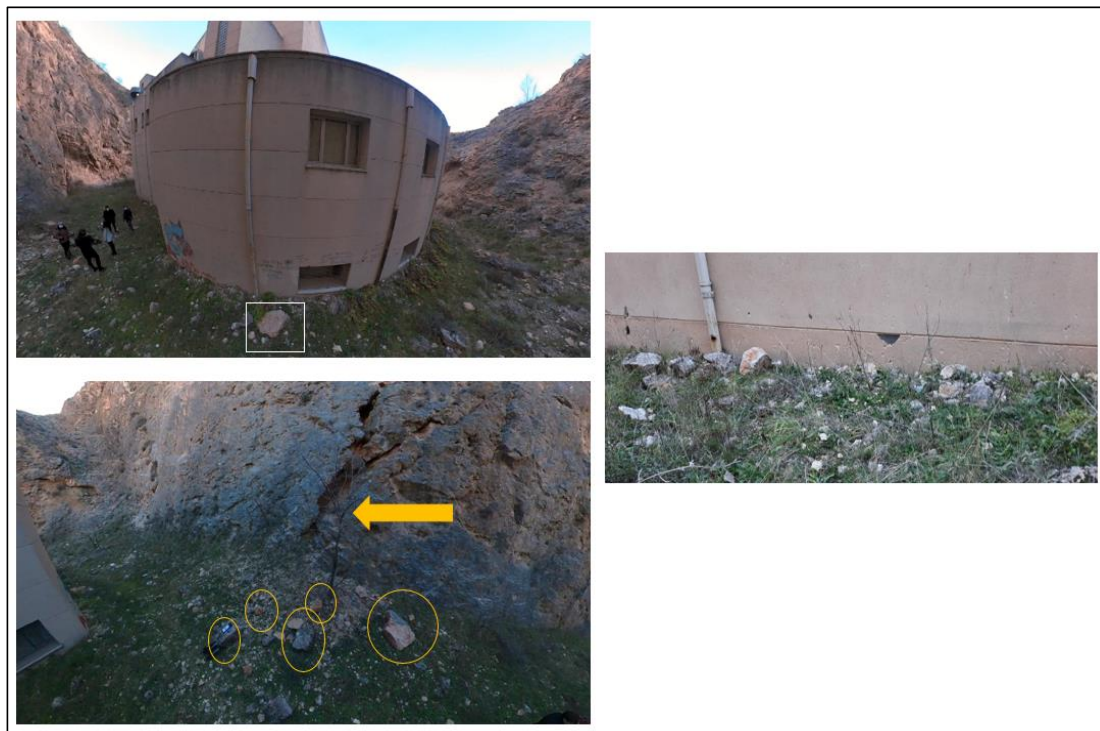
Sobre el espacio existente entre el edificio y el talud, se constatan numerables fragmentos rocosos (Fig.12) de tamaño centimétrico-decimétrico, y puntuales bloques métricos, lo que demuestra que el fenómeno es recurrente en la parcela y que, tal y como se ha expuesto en capítulos previos, se acelera con la llegada de eventos intensos de lluvias en cortos periodo de tiempo y/o durante días donde las temperaturas son lo suficientemente extremas como para generar hielo en fracturas y desarrollar su acción mecánica erosiva. Hecho que termina por separar estos bloques del sistema rocoso. Estos bloques pueden llegar a quedar adosados a la pared del edificio.

Fig.12. Localización de bloques de roca de distinto tamaño en toda la zona circundante al edificio. Son innumerables los bloques pequeños (centímetro/decímetro) aunque también, se aprecian fragmentos de tamaño métrico (cuadrado blanco). En la fotografía inferior los bloques rodeados con círculo proceden de la fragmentación de la última caída ocurrida en octubre de 2021 que proceden de la banda de disolución existente en el talud nº 2. El alcance de los bloques caídos llega hasta la misma fachada del edificio.

- Limpieza y retirada de bloques caídos y fragmentados.
- Establecimiento de un muro perimetral de protección en la parte baja del talud para aislarlo a la vez que sirva como elemento disuasorio para evitar la exposición de personas a futuros desprendimientos.

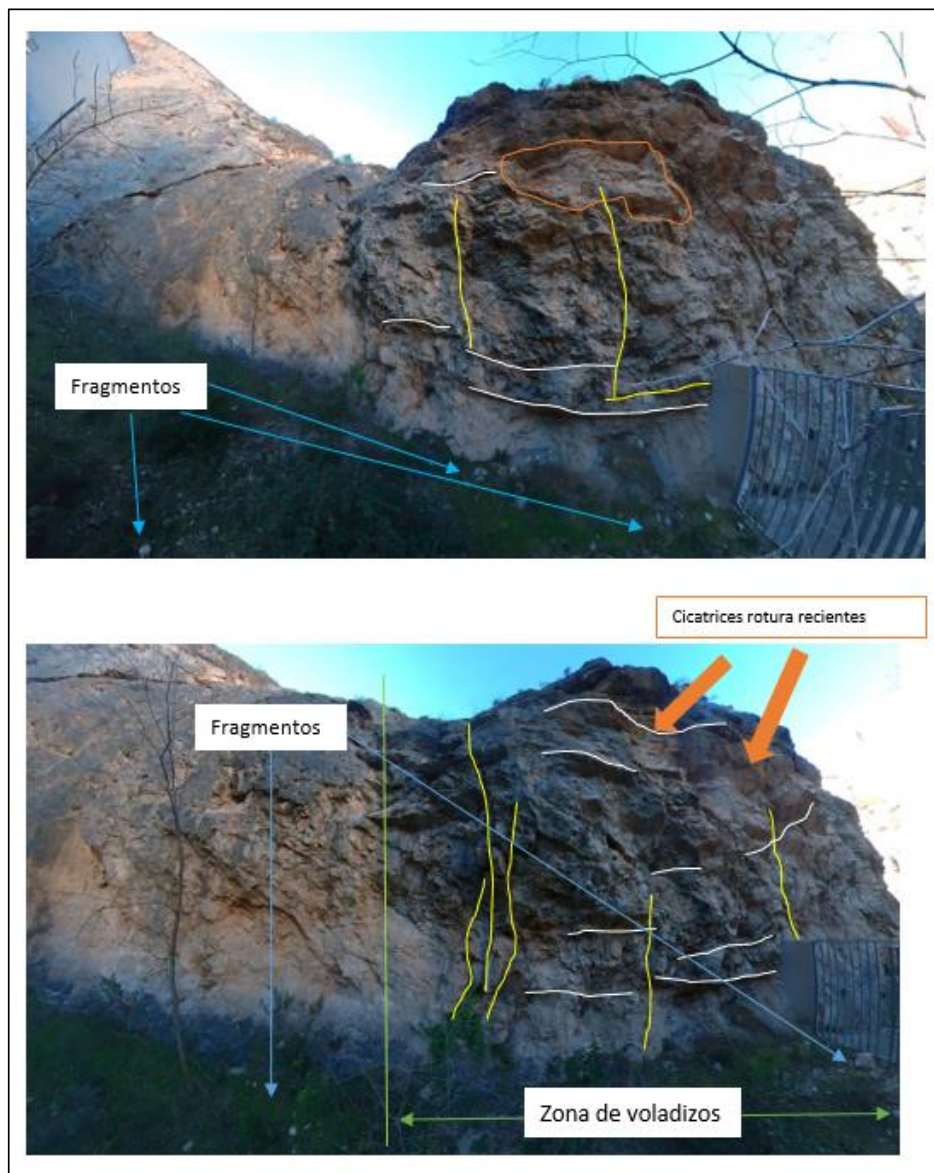
En el **talud nº 1**, al que se accede a través de un cerramiento metálico, la combinación de la estratificación con diversas familias de discontinuidades/grietas verticales genera bloques rocosos de distinto tamaño. Algunos ya han caído y otros están situados en condiciones cinemáticamente posibles de caída libre o arrastre ladera abajo. A esto se añaden múltiples zonas en voladizo que tienen una alta probabilidad de que desencadenen nuevas caídas a corto y largo plazo.

Se identifican en el afloramiento las cicatrices de los desprendimientos más recientes en el tiempo como zonas frescas de color más anaranjado (Fig.13).

Fig. 13. Localización de zonas de voladizo en el talud nº 1. Las líneas en blanco representan la estratificación; las amarillas son los planos de discontinuidad vertical. El contorno en naranja de la fotografía superior se ha destacado como ejemplo de las zonas de voladizo presentes. Se observan, además, innumerable cantidad de bloques en el pie del talud.

La mayor intensidad de la fracturación a pie de taludes, corresponde con el área del talud nº 1, donde se localiza el cerramiento metálico. El menor espaciado entre la estratificación y las familias de discontinuidades ha dado lugar a mayor cantidad de bloques de tamaños decimétricos. Muchos de ellos están en una situación límite a punto de caer por acción de la gravedad y/o agentes atmosféricos. Existen, además, muchas zonas de voladizos que tendrán que ser tratadas para evitar futuros eventos, tanto en la entrada como en la salida del cerramiento existente.

- Reubicar la zona de vallado hacia el exterior para no permitir la entrada a la zona de voladizos.
- Ubicación de cartelería informativa claramente visible, situada de forma adecuada y anclada de manera que pueda resistir actos vandálicos e inclemencias del tiempo, sobre la susceptibilidad de nuevos desprendimientos.
- Limpieza y retirada de materiales arrastrados y/o caídos y ejecución de determinados saneos puntuales, tomando como precaución que se eviten nuevas inestabilidades.

- Estabilización de los voladizos con diseño de anclajes dimensionados correctamente en cuanto a su longitud de anclaje, tensión y distribución geométrica.
- Mallas de triple torsión anclada en la parte superior con barras de anclaje de acero, y cosida al talud mediante bulones y/o malla colgada a modo de guía extendida por todo el talud, con contrapesos en los extremos inferiores.

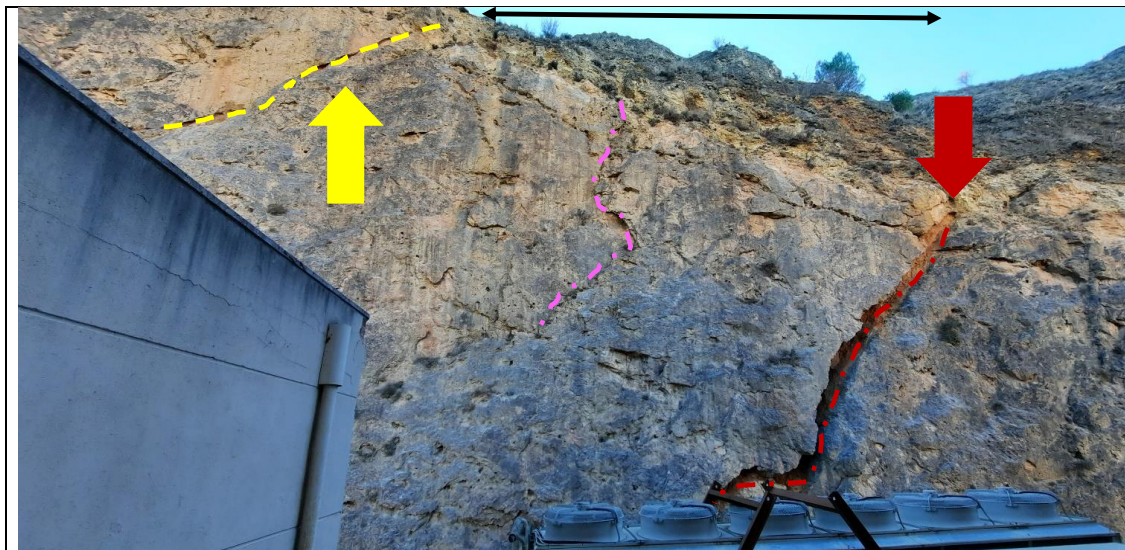
Según la inspección llevada a cabo y soportada por los videos 360, se trata de bandas transversales orientadas de SW a NE que representan grietas amplias por efecto de la karstificación. Las dos más importantes están separadas unos 50 metros y entre ellas se está empezando a desarrollar una tercera, aun en estado incipiente (Fig. 14).

Fig.14. Fotografía tomada desde la cubierta del teatro auditorio en su parte trasera. Se observan 2 bandas oblicuas al talud vertical y otra incipiente a distinta cota topográfica. La banda con mayor apertura (1.5 m) de menor cota topográfica se ha representado con trazo marrón y tiene continuidad hacia la parte baja del talud mientras que la otra banda de menor anchura (< 0.5 m), se localiza a mayor cota topográfica y se ha representado con trazo amarillo.

Se interpreta que estas bandas corresponden con puntos donde la karstificación está siendo muy activa. El agua de escorrentía ha ido infiltrándose a lo largo del tiempo y ha comenzado la alteración de las fracturas originales, dando lugar a la disolución de la roca y a la generación de rellenos arcillosos de alteración.

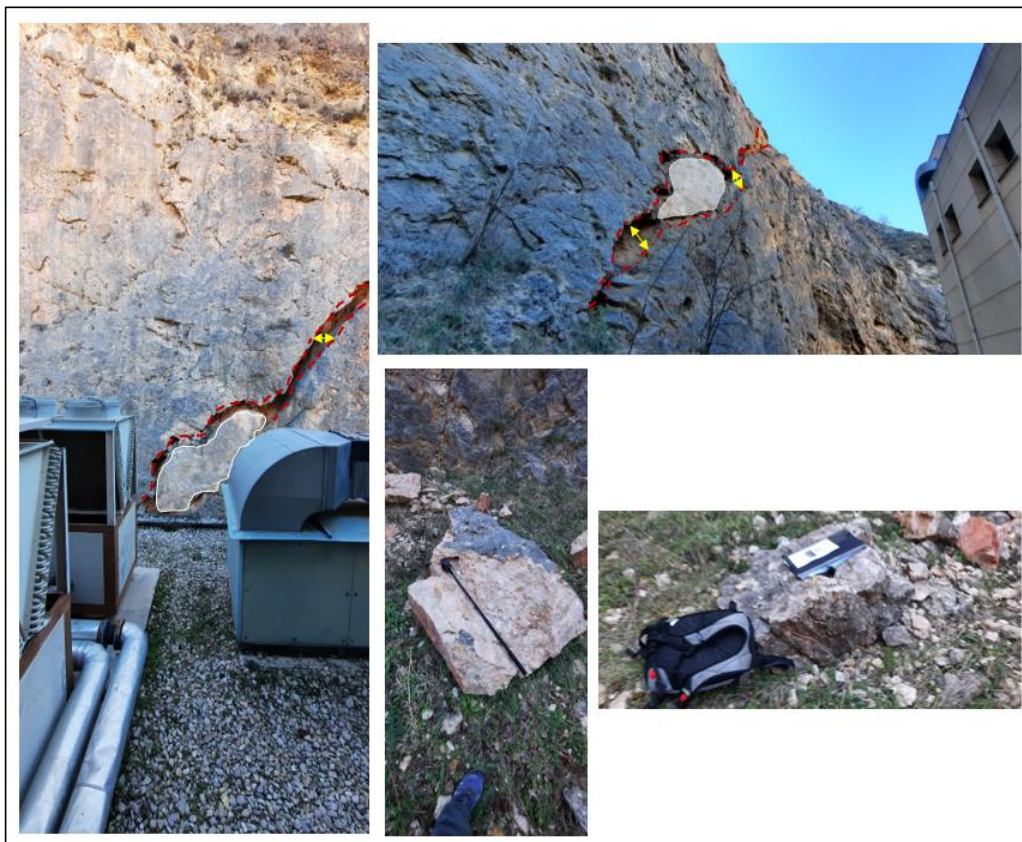
La banda más ancha ha generado a su vez, la creación de dos vías de circulación preferente del agua, de tal manera que ha dado lugar a que un bloque rocoso de grandes dimensiones (Fig. 15) se esté individualizado del macizo rocoso.

Por efecto de la gravedad y la gran precipitación de lluvia recibida, ha generado la caída y fragmentación de la parte más baja de este bloque, generando distintos bloques que quedan ilustrados en la Fig. 12 y 15.

Fig.15. Fotografías tomadas desde distintos puntos de vista ilustrando el estado en el que se encuentra el bloque rocoso que se está separando del macizo por efecto de la acción erosiva del agua en la roca. La fotografía de la izquierda se ha tomado desde la cubierta del edificio mientras que la superior está realizada a cota de pie de talud. Las flechas marcan la separación de la grieta (1.5 m). Abajo, los bloques fragmentados con unos tamaños aproximados de 50\*60 cm. En ellos se observan 2 tonalidades: la zona de color anaranjado corresponde a un corte fresco de la roca mientras que la parte negra, es la superficie alterada de la cara del talud.

La configuración de la topografía a través de un escarpe vertical de menor cota topográfica que el cerro del Socorro, ubicado más al sureste, permite que el agua de precipitación sea reconducida por gravedad por este frente a la vez que penetra por el sistema de juntas/discontinuidades existentes. Altera la roca sólida mediante el lavado y favorece la apertura de determinadas grietas, entre las que destacamos las bandas de disolución existentes, y el relleno con materiales arcillosos. La consecuencia de este proceso dilatado en el tiempo ha sido la individualización de un bloque de grandes dimensiones del macizo rocoso. Las **intensas precipitaciones**, registradas los días en los que se produjeron los desprendimientos, han sido responsables de la caída de la parte más baja de este bloque; dejando el resto en una situación muy precaria.

- Respecto al gran bloque que existe en la banda de disolución, si las condiciones de espacio, maniobrabilidad de maquinaria, etc., lo permiten, deberá eliminarse. Si no es factible, deberá someterse a un proceso de estabilización.

- Medidas que eviten la entrada de agua en la banda de disolución para ralentizar el movimiento del bloque inferior si es que finalmente éste quede reforzado en su emplazamiento.

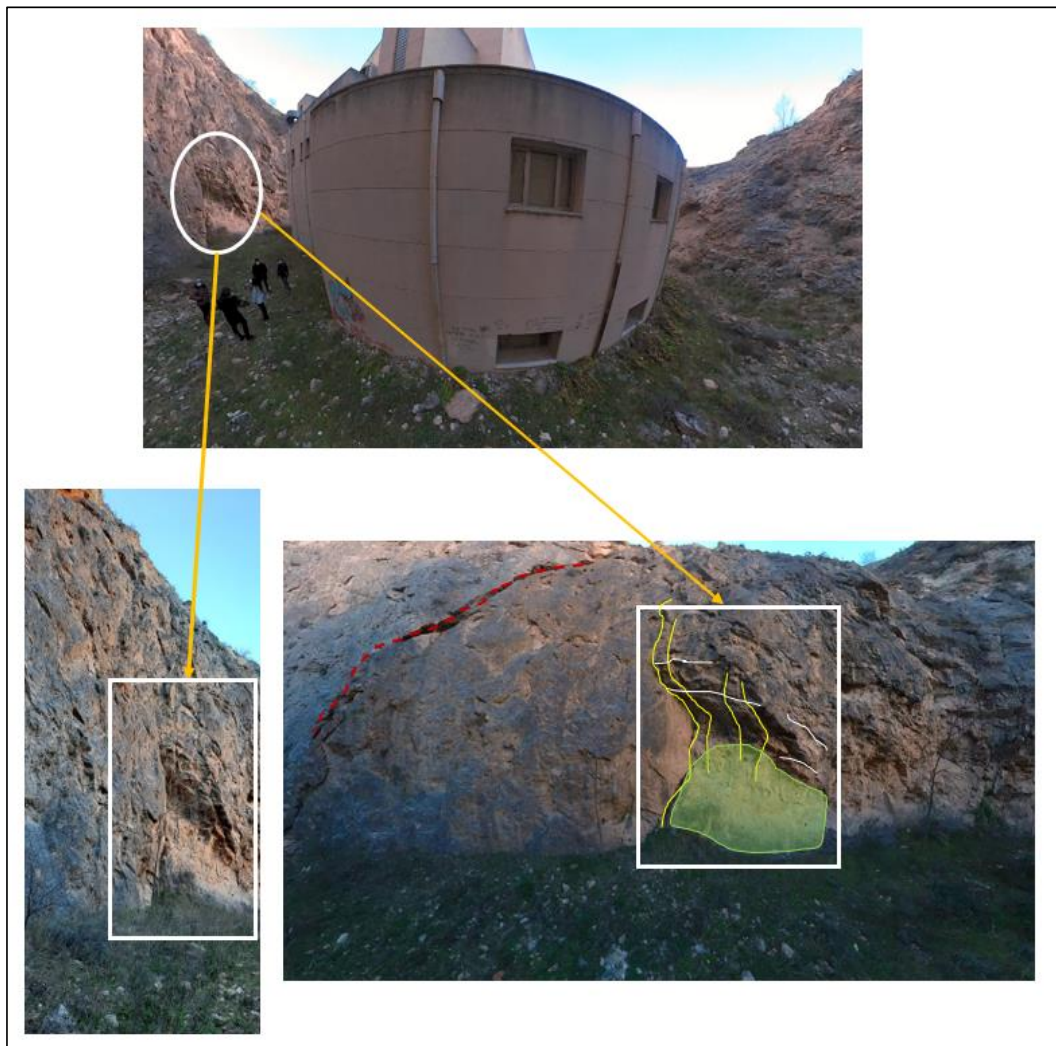
En el talud nº 2 existe también algún voladizo (Fig.16) de entidad suficiente como para ser tenido en cuenta de cara al dimensionamiento de medidas de tipo estructural que puedan reforzar su zona más baja al estar pensada a sufrir caídas libres de bloques.

Fig.16. Localización del voladizo en el talud nº 2 en relación a su posición sobre el edificio y al sureste de la banda de disolución con mayor apertura. Las líneas en blanco representan los planos de estratificación mientras que las líneas en amarillo representan las discontinuidades verticales. El contorno en verde representa otra familia de discontinuidad.

- Mallas de triple torsión anclada en la parte superior con barras de anclaje de acero, y cosida al talud mediante bulones y/o malla colgada a modo de guía extendida por todo el talud, con contrapesos en los extremos inferiores.

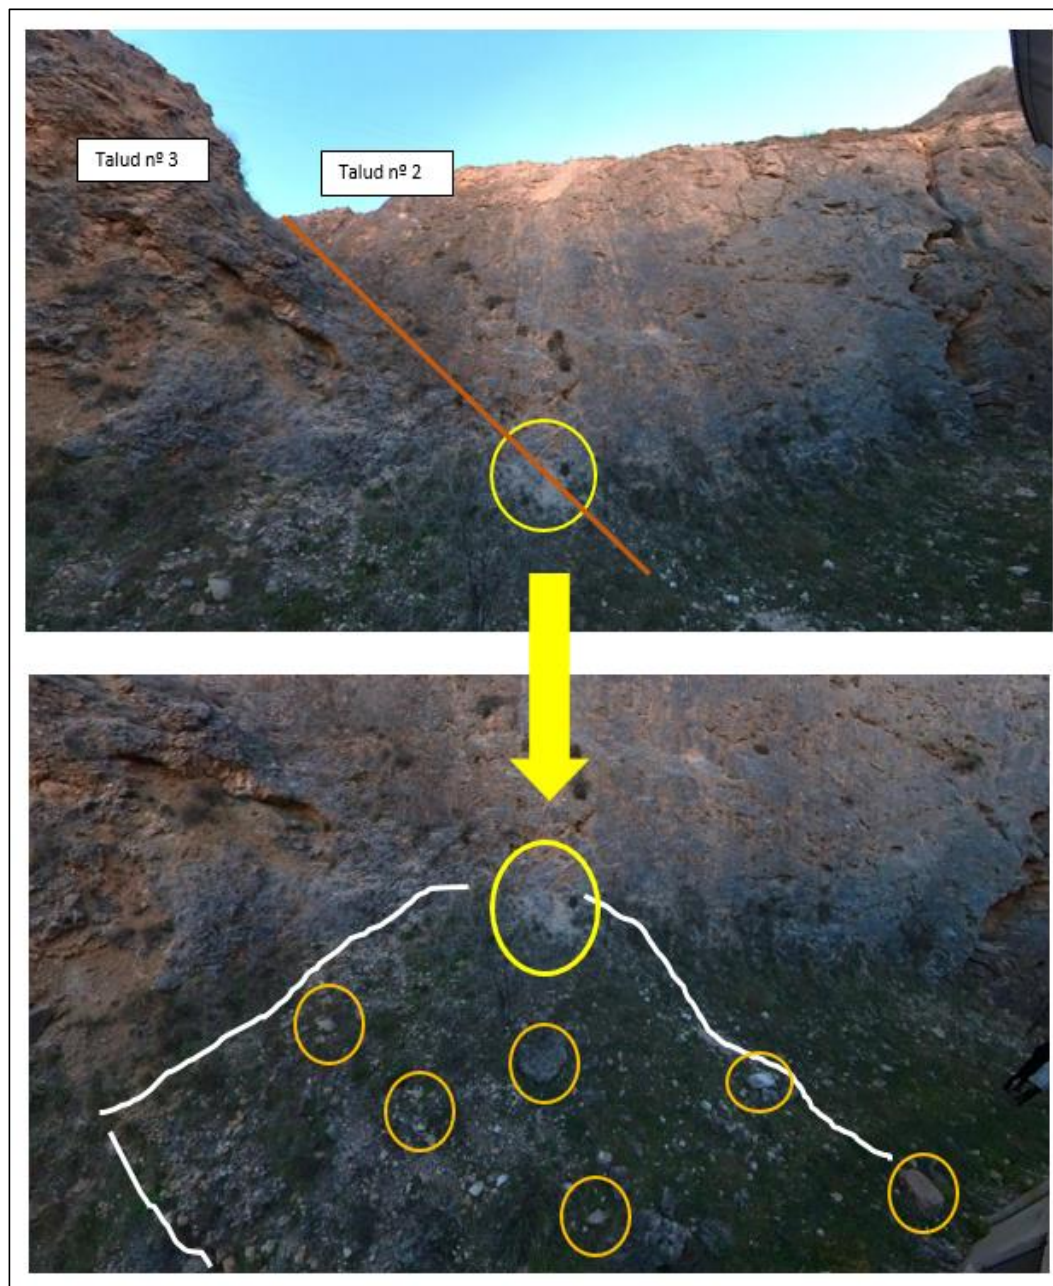
En la zona de transición entre talud nº 2 y 3, en la pared rocosa, se identifican impactos de bloques de fragmentos procedentes de cotas más altas. Quedan caracterizados por tonalidades blancas como consecuencia del impacto en dicha pared. (Fig. 17). Los fragmentos se distribuyen radialmente en forma de abanico por el pie del talud, tal y como se aprecia en la figura.

Fig. 17. Localización de zonas de impacto de bloques en la pared entre los taludes nº 2 y 3 mediante muestras blancas. La fotografía inferior muestra la distribución de los fragmentos más grandes.

Se constata además que en ese mismo talud nº 2, son recurrentes las caídas de bloques. Las evidencias son las zonas de impacto que han quedado identificadas como partes más blancas en el frente de roca. La zona de llegada de los bloques contempla el espacio limitado que existen entre el talud y el edificio; llegando incluso al mismo borde del edificio. Consideramos que las zonas fuente de estos bloques se corresponden con la parta más alta de este talud. Esto deberá verificarse en una fase posterior ya que debido a la altura no ha sido posible inspeccionar la cabecera.

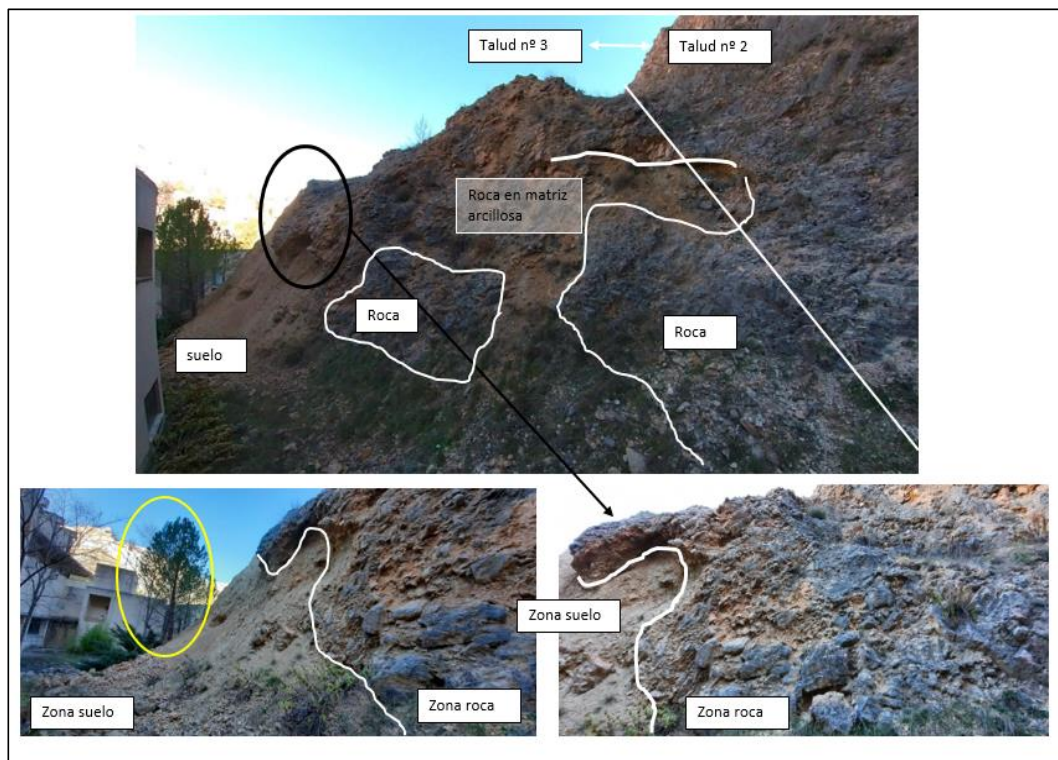
Por último, indicar que en **el talud nº 3** el macizo rocoso está bastante alterado. Se identifican materiales arcillosos, mucho chineo (fragmentos milimétricos-centimétricos) interrelacionados con zonas en las que los bloques de rocas están embebidos en una matriz arcillosa (Fig. 10, 11 y 18). Estos materiales están tapizando y enterrando algunas muestras de árboles existentes.

Figura 18: Estado de los materiales que constituyen el talud nº 3. Se alternan puntos donde el macizo rocoso constituido por rocas presenta una fuerte alteración/meteorización que ha generado materiales sueltos y de comportamiento geotécnico tipo suelo. En círculo se identifica la parte de arbolado que está siendo enterrada por el derrubio de ladera.

La mayor alteración del macizo rocoso queda mostrada en el talud nº 3, en el que coexisten zonas de roca embebidas en una matriz arcillosa y zonas de suelo que se han convertido en un derrubio inestable que está taponando varios árboles existentes.

- Limpieza y retirada de bloques caídos y fragmentados.
- Ejecución de determinados saneos puntuales, tomando como precaución que se eviten nuevas inestabilidades.
- Ubicación de cartelera informativa claramente visible que indique la posibilidad de caída de rocas. Tendrá que situarse de forma adecuada y debe de estar anclada para que pueda resistir tanto actos vandálicos como inclemencias del tiempo.
- Protección de la zona de mayor presencia de derrubio y material tipo suelo con un muro de revestimiento construido con piedra natural. Así se protegerán los materiales arcillosos de la acción de las aguas de lluvia, evitando la caída sucesiva de pequeños bloques decimétricos/submétricos hacia el edificio.
