SONDEO BATÁN 2, HORCAJO DE SANTIAGO, CUENCA, DIPUTACIÓN DE CUENCA

Reconocimiento con Cámara de Video y testificación geofísica del sondeo BATÁN 2, situado en HORCAJO DE SANTIAGO, CUENCA. Realizado por Sondeos Martínez para DIPUTACIÓN DE CUENCA.

16/07/2015

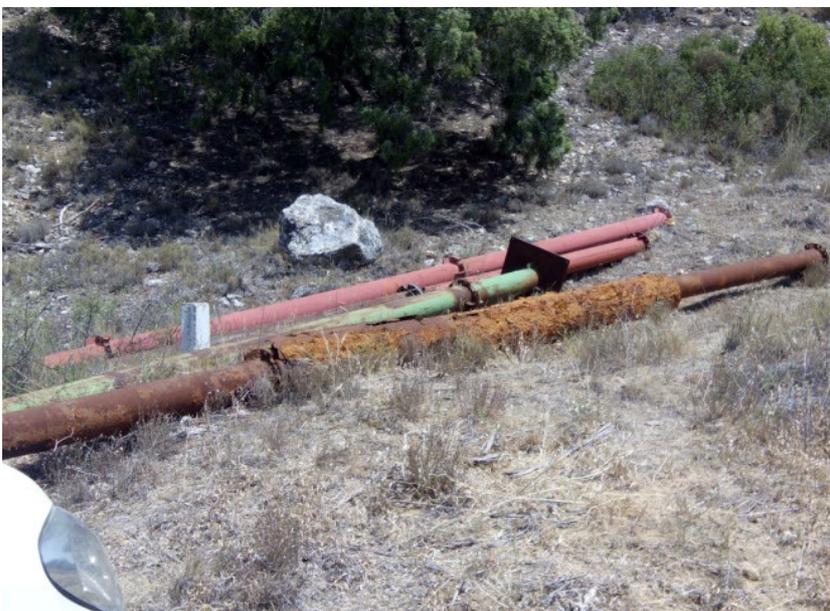
La última vez que se extrajo la bomba salió un tramo de tubería de acondicionamiento rodeando la tubería de impulsión. Este tramo tiene unos 300 mm de diámetro, se encuentra muy envejecido y presenta un cono reductor en uno de sus extremos.

Fotografía del tramo de tubería extraído junto con la bomba:

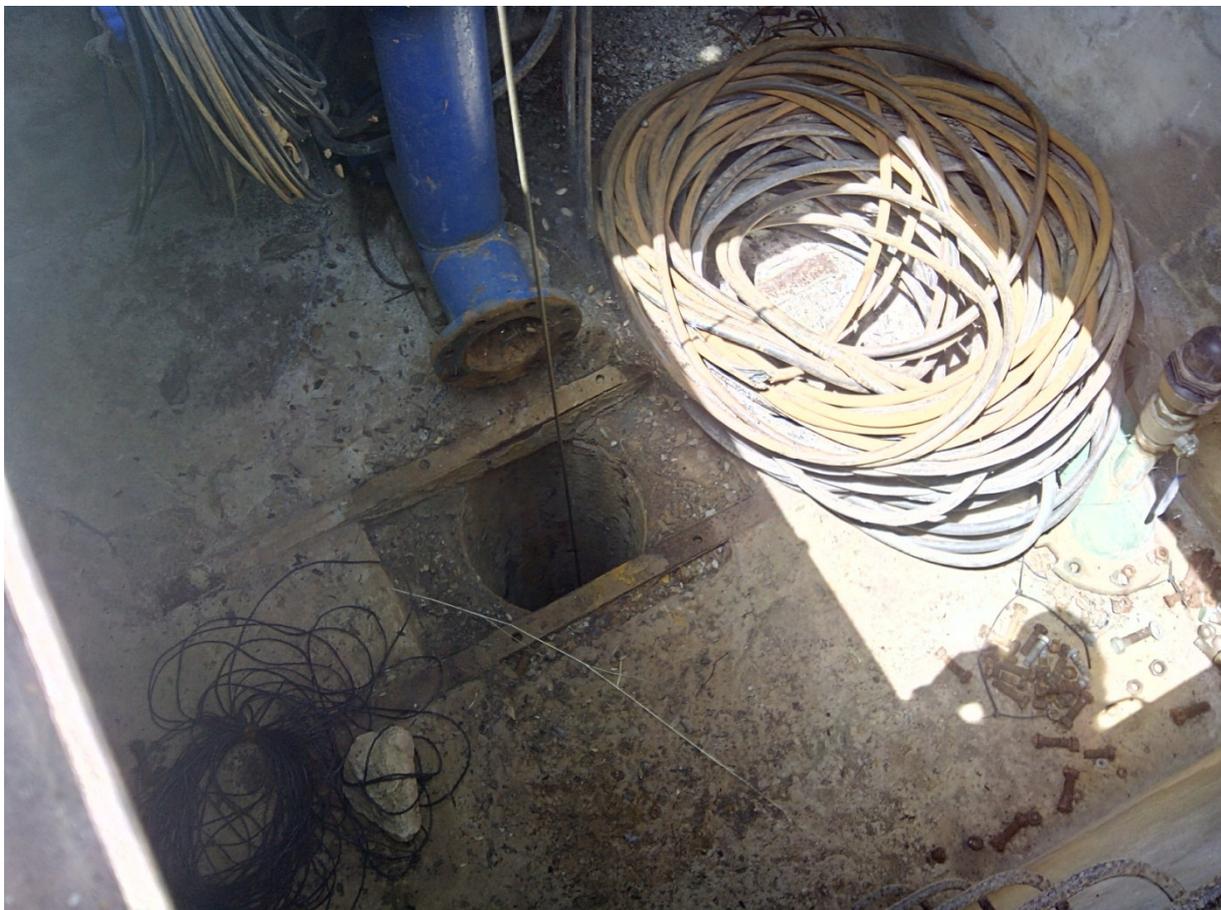
Fotografía del brocal del sondeo.

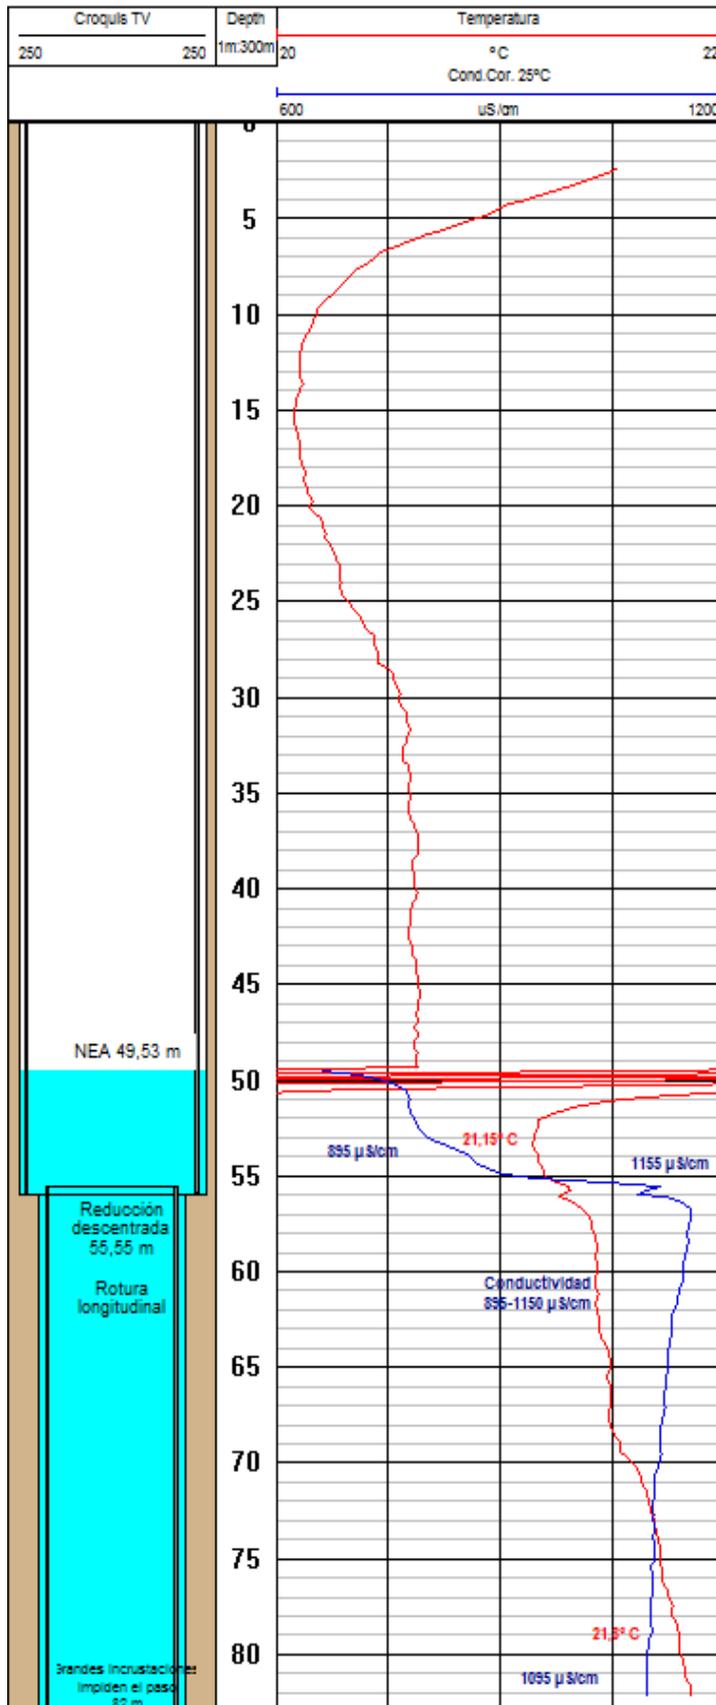
Figura nº 1. Diagrama de temperatura y conductividad.

La temperatura del agua en el nivel estático se estabiliza en 21,15° C.

A continuación va en aumento, más lentamente hasta 68 m y más rápidamente hasta 82,5 m.

En este punto alcanza 21,8° C.

La conductividad en el nivel estático del agua es de 895 µS/cm.

A 55 m asciende rápidamente hasta alcanzar 1155 µS/cm.

A continuación desciende ligeramente hasta un valor de 1095 µS/cm a 82,5 m.

El continuo ascenso de la temperatura con un ratio cercano al gradiente geotérmico indica que probablemente no hayamos atravesado el principal aporte de agua al sondeo.

Si bien podría haber un pequeño aporte de agua entre 65 y 70 m.

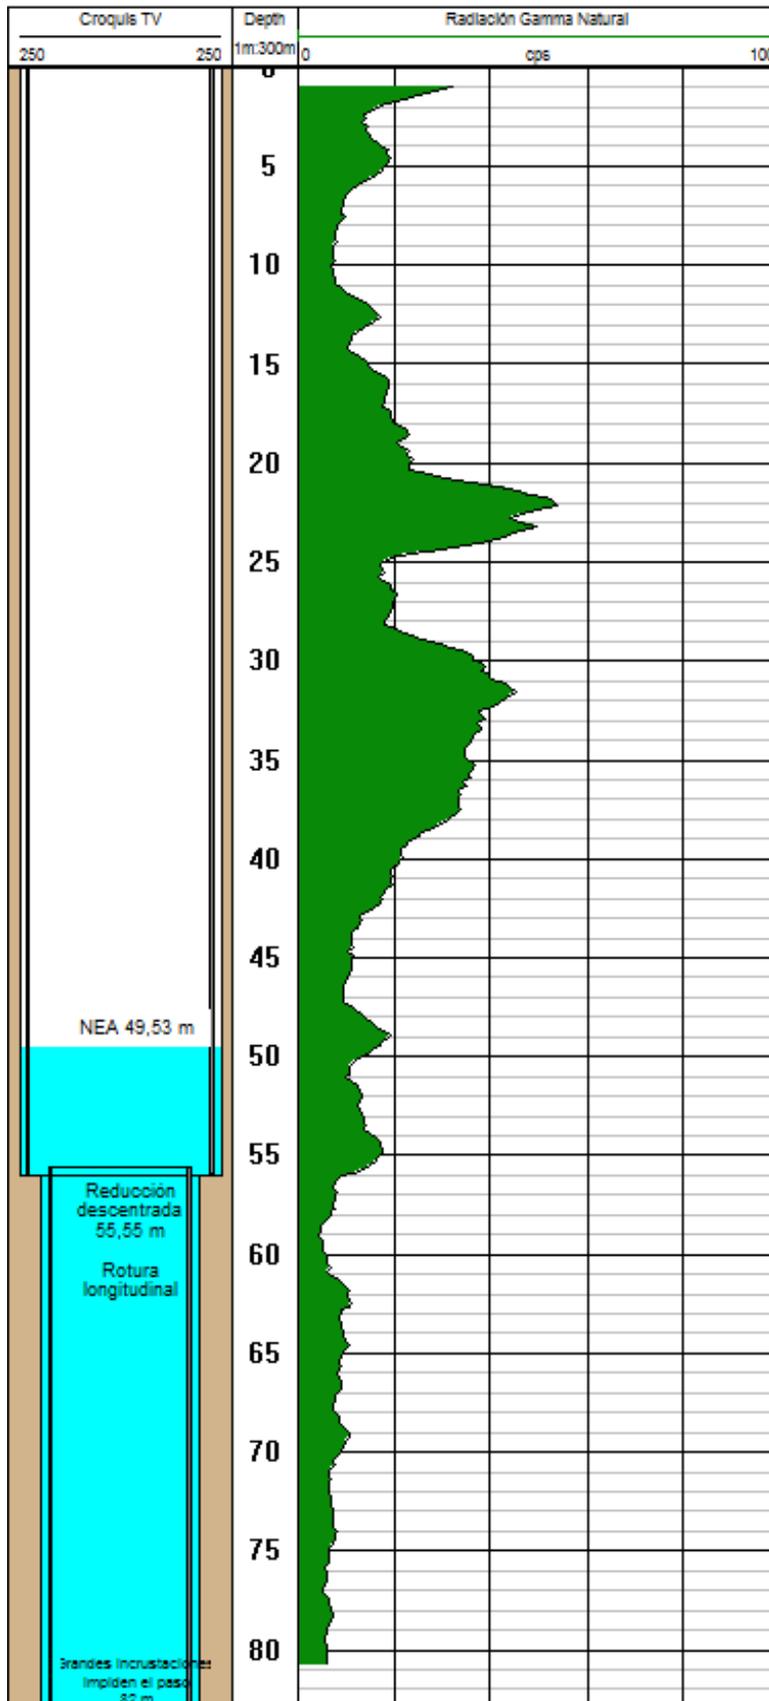
Figura nº 2. Diagrama de radiación gamma natural

El registro obtenido es relativamente constante y los valores medidos en general bajos o medios, siendo compatible con un entorno calcáreo.

Si asumimos este entorno calcáreo, una columna litológica compatible con el registro realizado sería:

De 0 a 20 m, calizas margosas.

De 20 a 25 m, margas.

De 25 a 29 m, calizas margosas.

De 29 a 39 m, margas.

De 39 a 82 m, calizas.

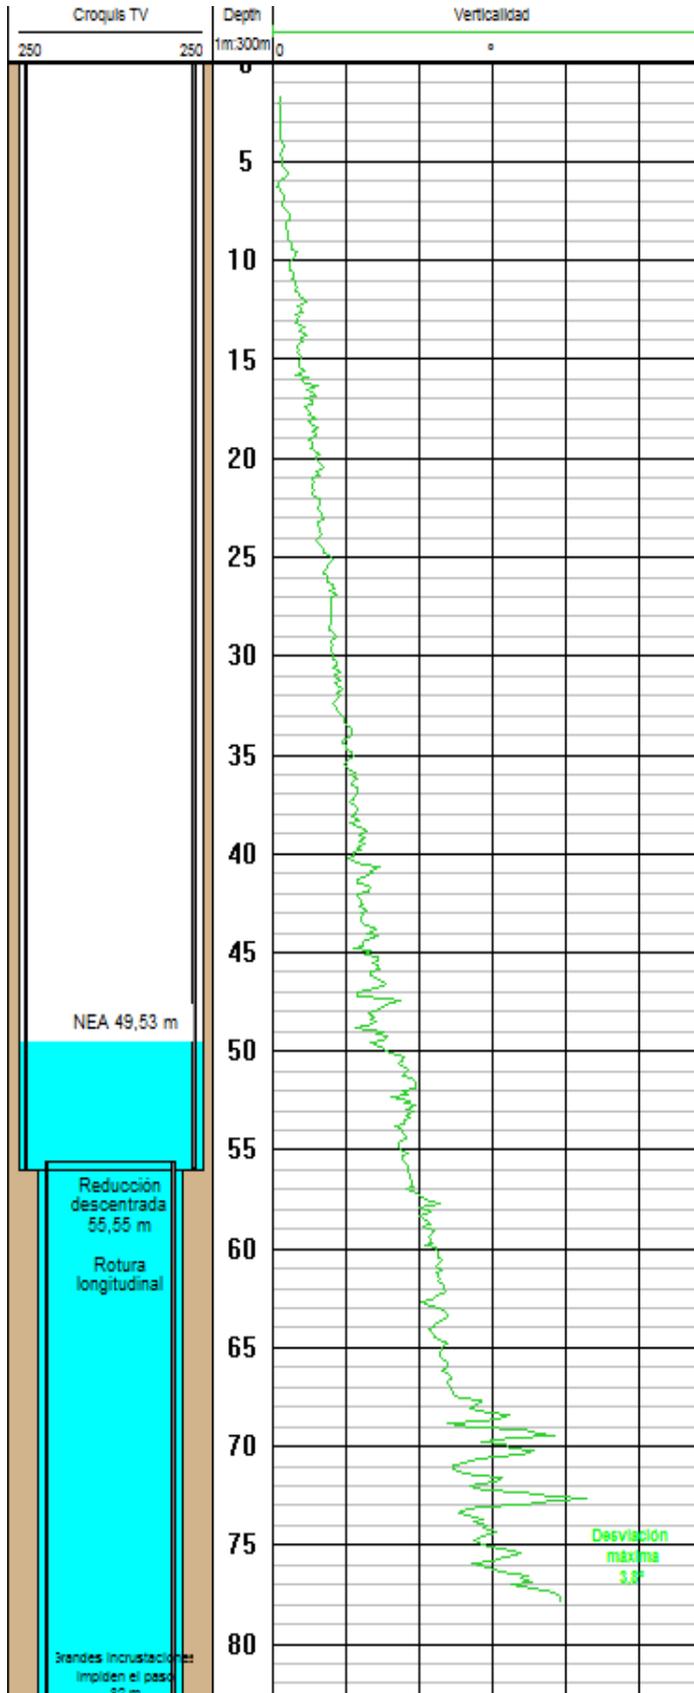
Figura nº 3. Diagrama de verticalidad

A partir de 8 m de profundidad, el sondeo comienza a desviarse de la vertical.

La desviación del sondeo alcanza 1º a 33 m, 2º a 57 m, 3º a 70 m.

Se registra la máxima desviación a la máxima profundidad reconocida, 3,8º a 78 m.

La dirección de la desviación no ha podido ser medida puesto que el sondeo se encuentra acondicionado con tubería metálica y la brújula no funciona correctamente en estas condiciones.

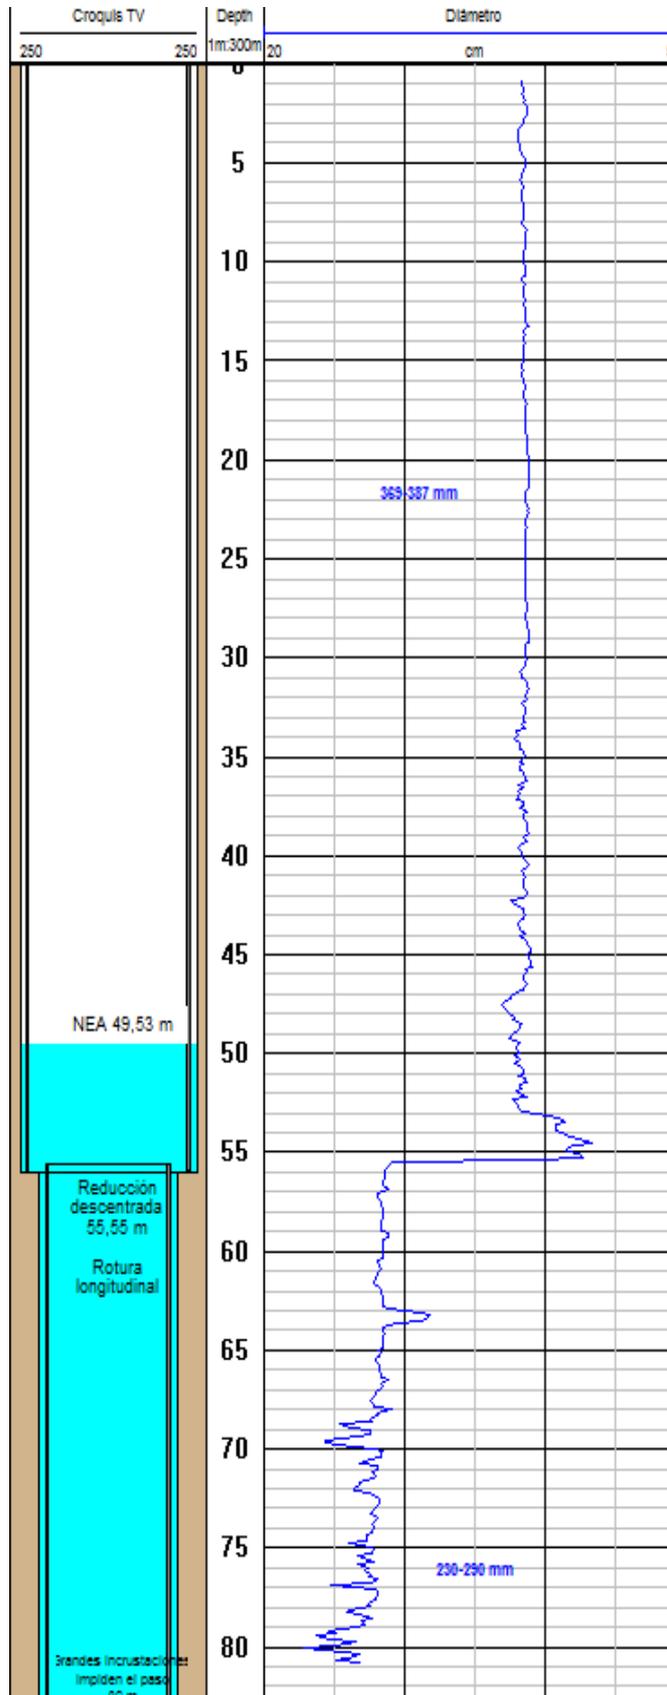
Figura nº 4. Diagrama de diámetros.

Entre 0 y 55,55 m, se registran valores que varían entre 369 y 387 mm, correspondientes a la tubería de acondicionamiento de 400 mm de diámetro con numerosas incrustaciones.

Entre 55,55 y 81 m, se registran valores comprendidos entre 230 y 290 mm, correspondientes a la tubería de acondicionamiento de 300 mm con numerosas y muy importantes incrustaciones.

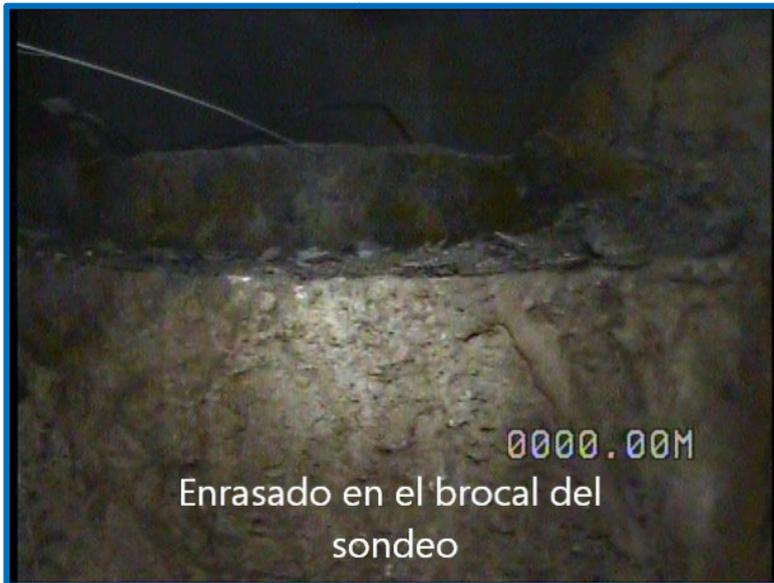
Enrasado en el brocal, 0 m

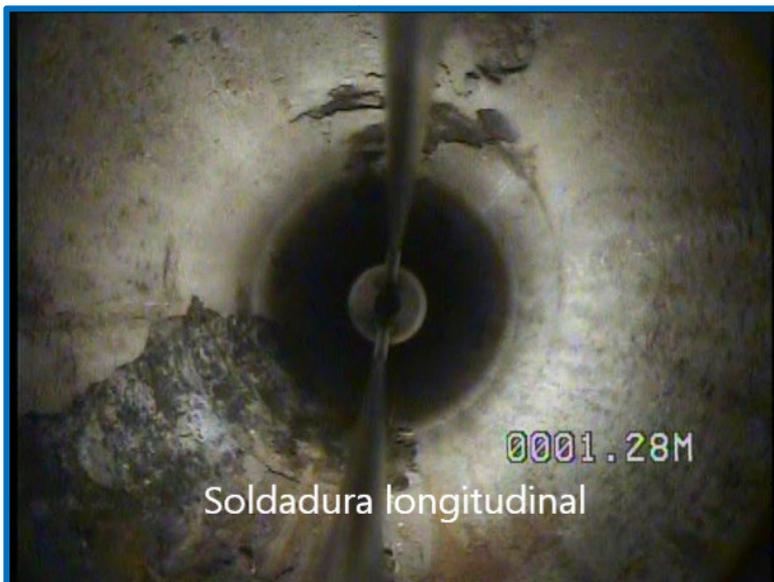
La tubería de acondicionamiento es de acero al carbono tipo soldadura longitudinal.

Tubería de acondicionamiento de hacer al carbono, tipo soldadura longitudinal , 1,3 m

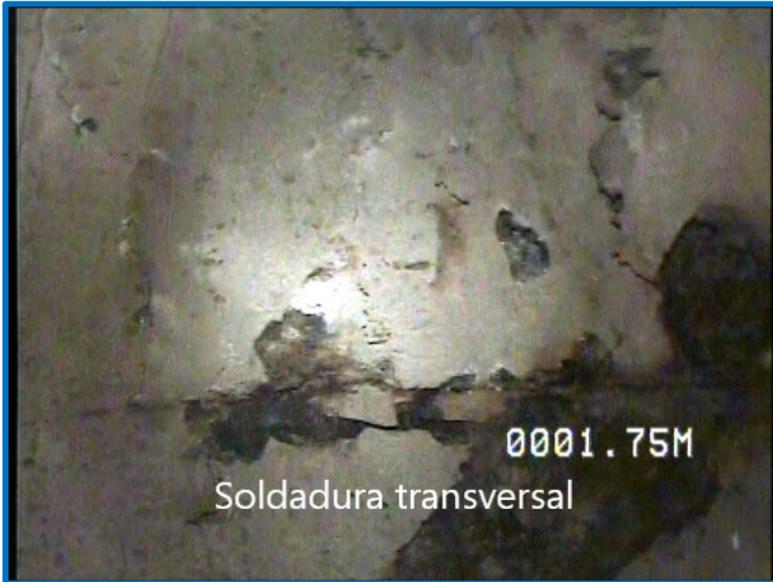
Algunas soldaduras transversales muestran también signos de envejecimiento.

Detalle de una soldadura transversal entre tramos de tubería, signos de envejecimiento, 1,75 m

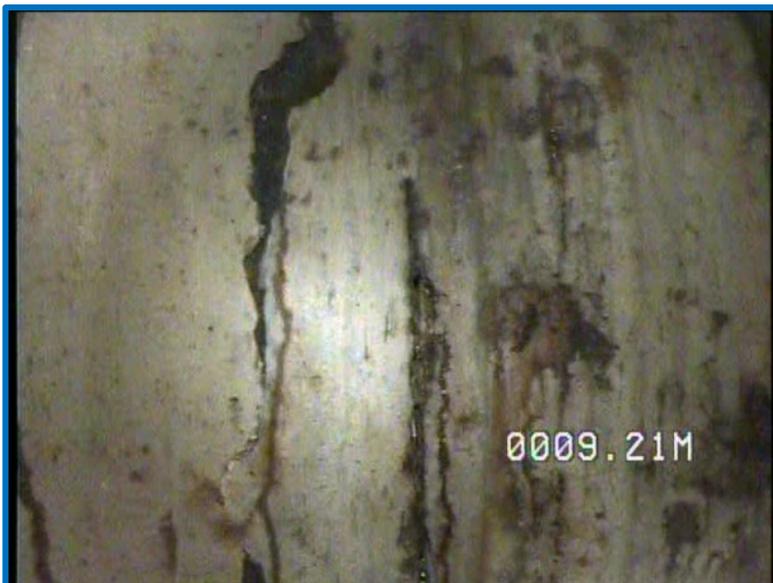
A partir de 9 m se aprecia algo de humedad.

Posible ranuras, signos de humedad y envejecimiento, 9,21 m

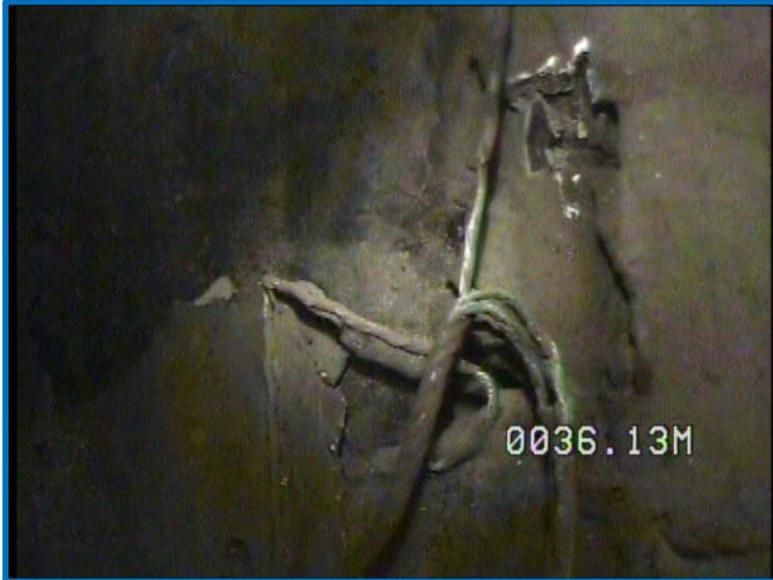
Algunos restos de incrustación se desprenden, como se aprecia a 36,13 m, donde una cuerda se apoya en uno de estos restos.

Restos de cuerda caídos, apoyados en lajas de incrustación, 36,13 m

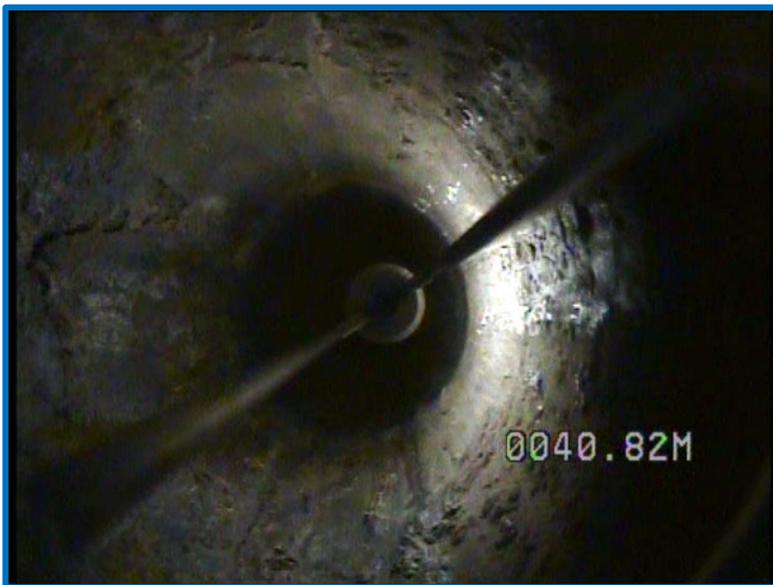
A partir de 40 m la incrustación va en aumento, apreciándose mayor rugosidad y menor diámetro.

Cascarilla e incrustación tapizando la tubería de acondicionamiento, van en aumento, 40,82 m

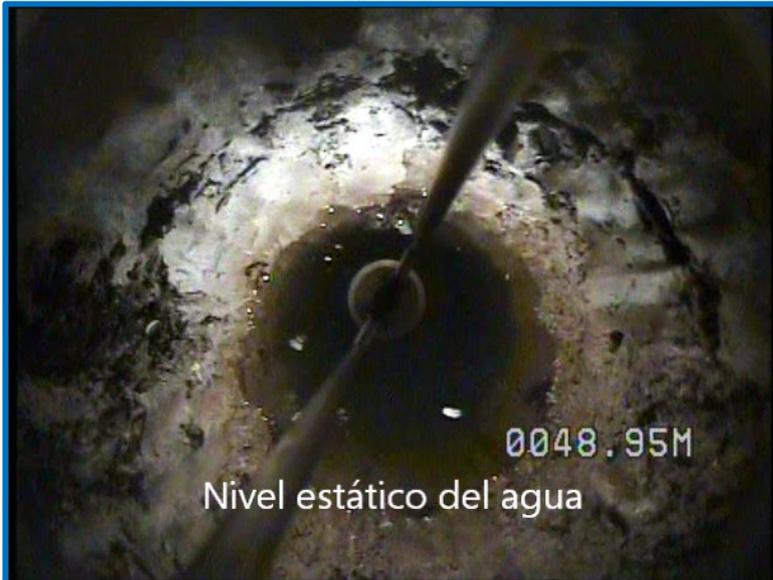
Nivel estático del agua, visto desde 48,95 m

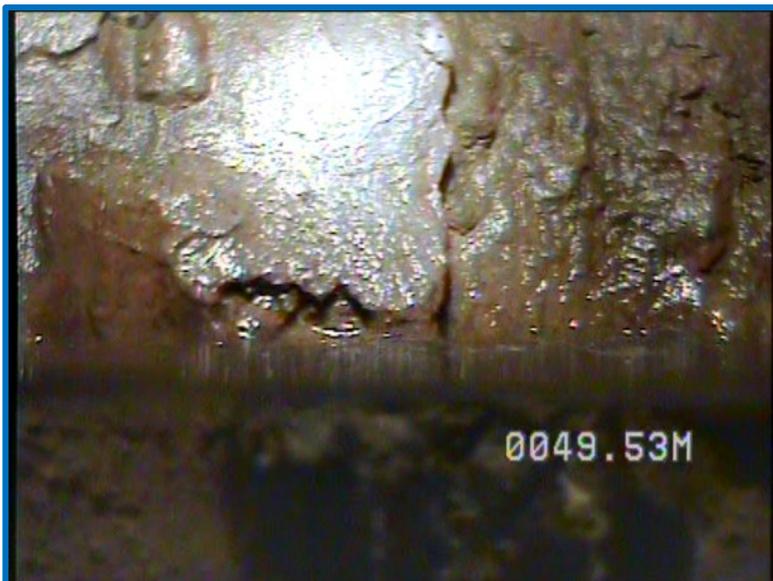
El nivel estático del agua se encuentra a 49,53 m. El agua se encuentra bastante limpia, aunque se irá ensuciando a lo largo del reconocimiento debido a las partículas que se desprenden al paso de la cámara.

Nivel estático del agua, situado a 49,53 m

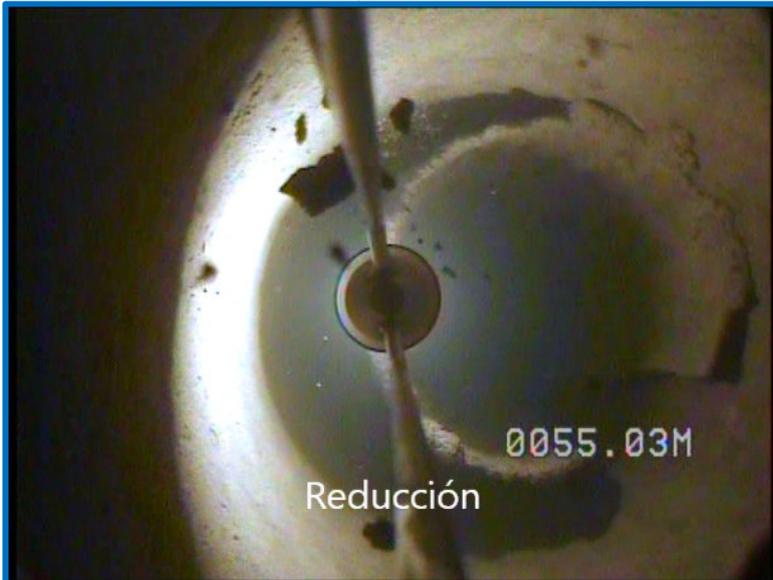
A 55,55 m se localiza una reducción de tipo telescópica, muy descentrada.

El ramo extraído cuenta con el cono centrador de la reducción, por lo que es coherente con que la reducción actualmente situada en el sondeo a 55,55 m se encuentre muy descentrada.

Reducción de diámetro, tipo telescópica, descentrada, vista desde 55 m

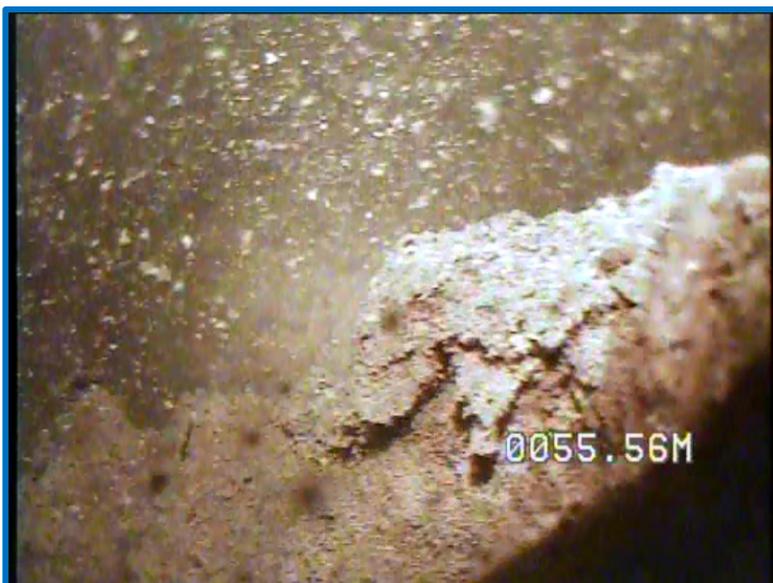
Extremo superior de la reducción de diámetro, situado a 55,55 m

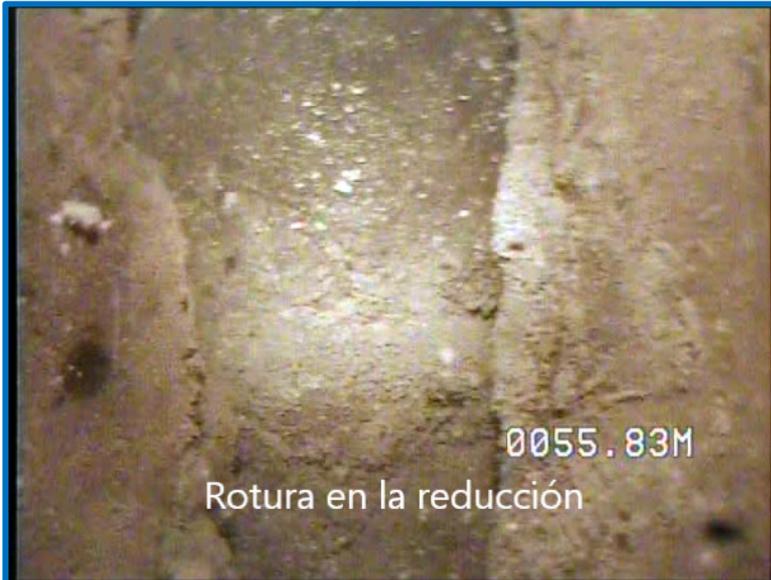
El extremo superior de la tubería de menor diámetro se encuentra roto longitudinalmente hasta 57 m.

Rotura longitudinal desde el extremo superior de la reducción hasta 57 m

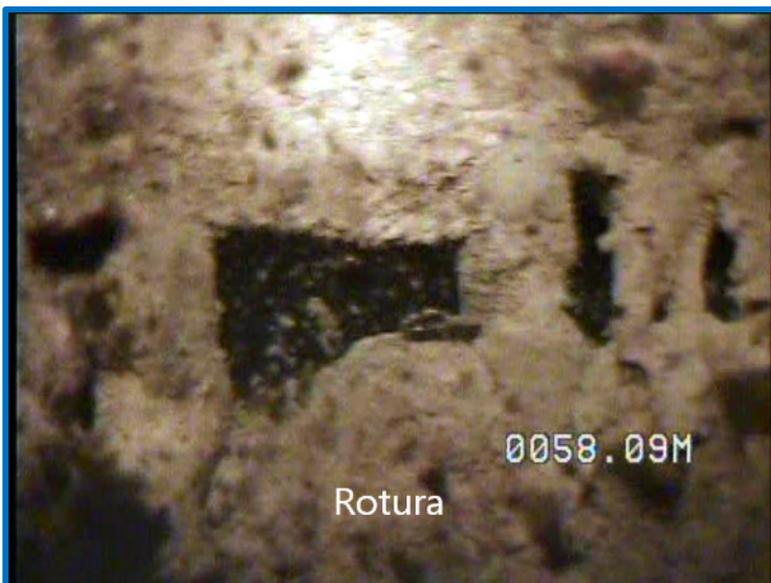
A 58,09 m se localiza una rotura en una soldadura transversal.

Rotura en soldadura transversal, 58 m

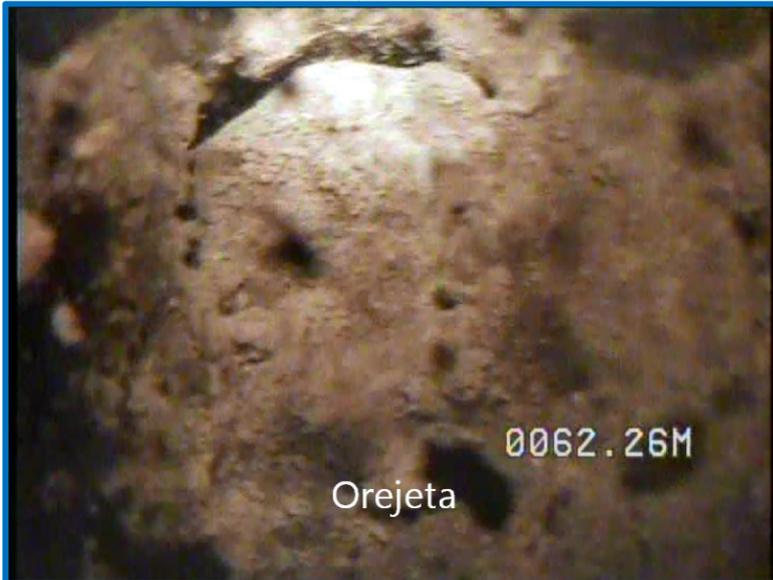
Aparente orejeta tapada, 62,25 m

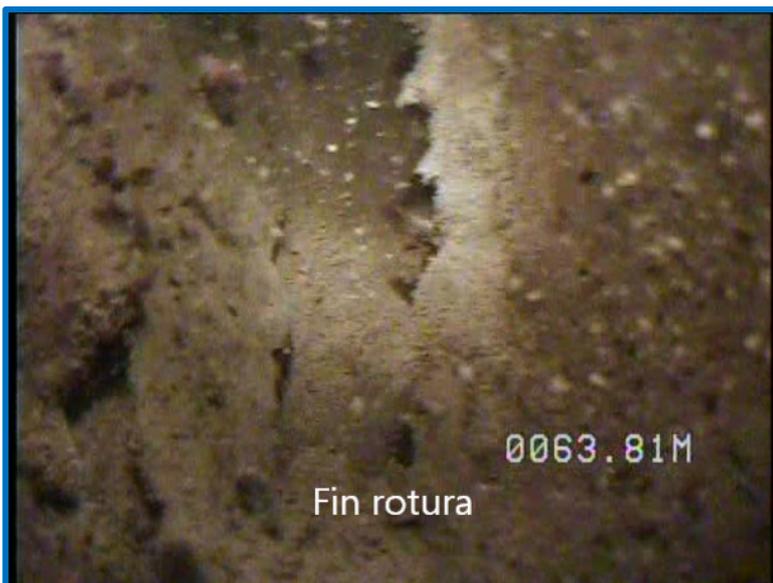
Se aprecian nuevas roturas longitudinales, de 63,1 a 63,95 m y de 68,15 a 69,97 m.

Nueva rotura longitudinal, desde 63,10 a 63,95 m

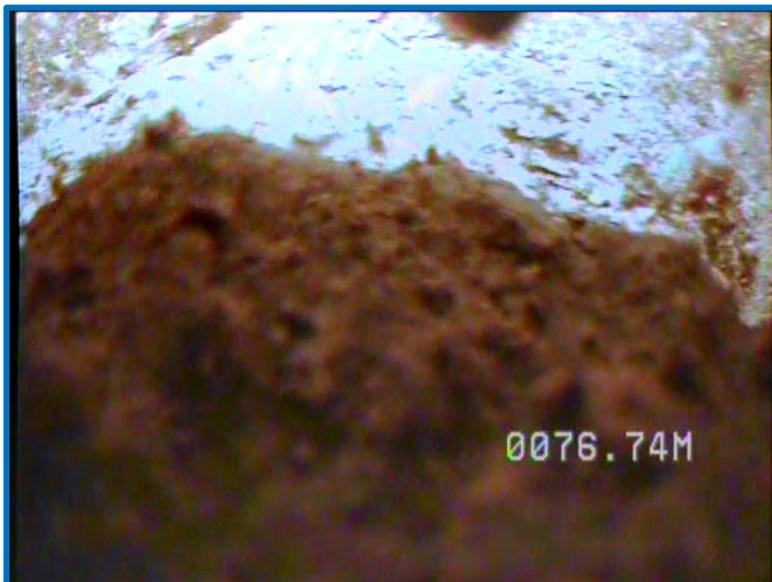
Las incrustaciones van en aumento, reduciendo el diámetro apreciablemente.

Importante aumento de la incrustación que, puntualmente, reduce significativamente el diámetro, a partir de 75 m

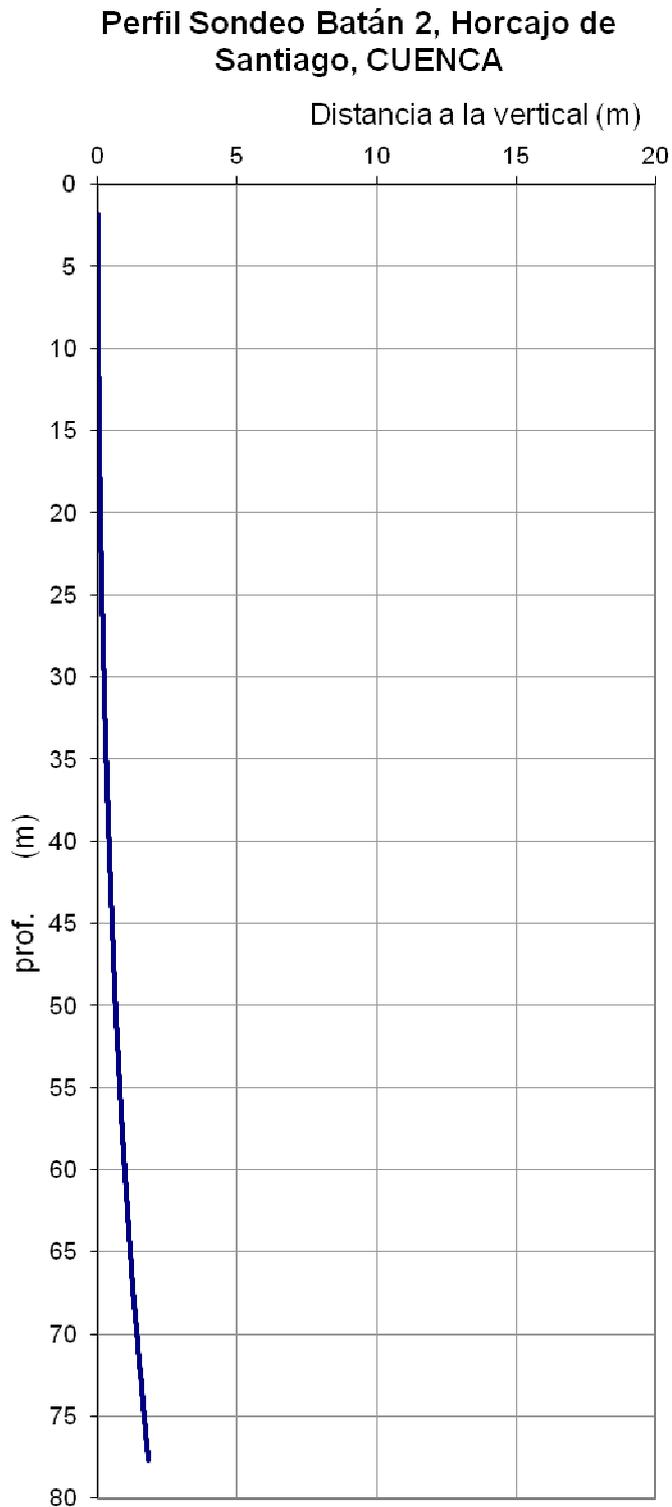
Anejo IV: Perfil del sondeo

El perfil del sondeo adjunto en el anejo IV muestra la forma del sondeo suponiendo una dirección de desviación constante. De este modo el sondeo se desviaría una media de 1,35º y el extremo final del sondeo se alejaría 1,83 metros de la vertical.

Sondeo BATÁN 2
desviación horizontal (m)
1,83
profundidad real (m)
77,71
desviación media °
1,35
