SONDEO BATÁN 3 ENMEDIO, HORCAJO DE SANTIAGO, CUENCA,
EXCMA. DIPUTACIÓN DE CUENCA

Reconocimiento con Cámara de Video y Testificación Geofísica del sondeo Batán 3 Enmedio, situado en Horcajo de Santiago, Cuenca. Realizado para Excma. Diputación de Cuenca.

15/01/16

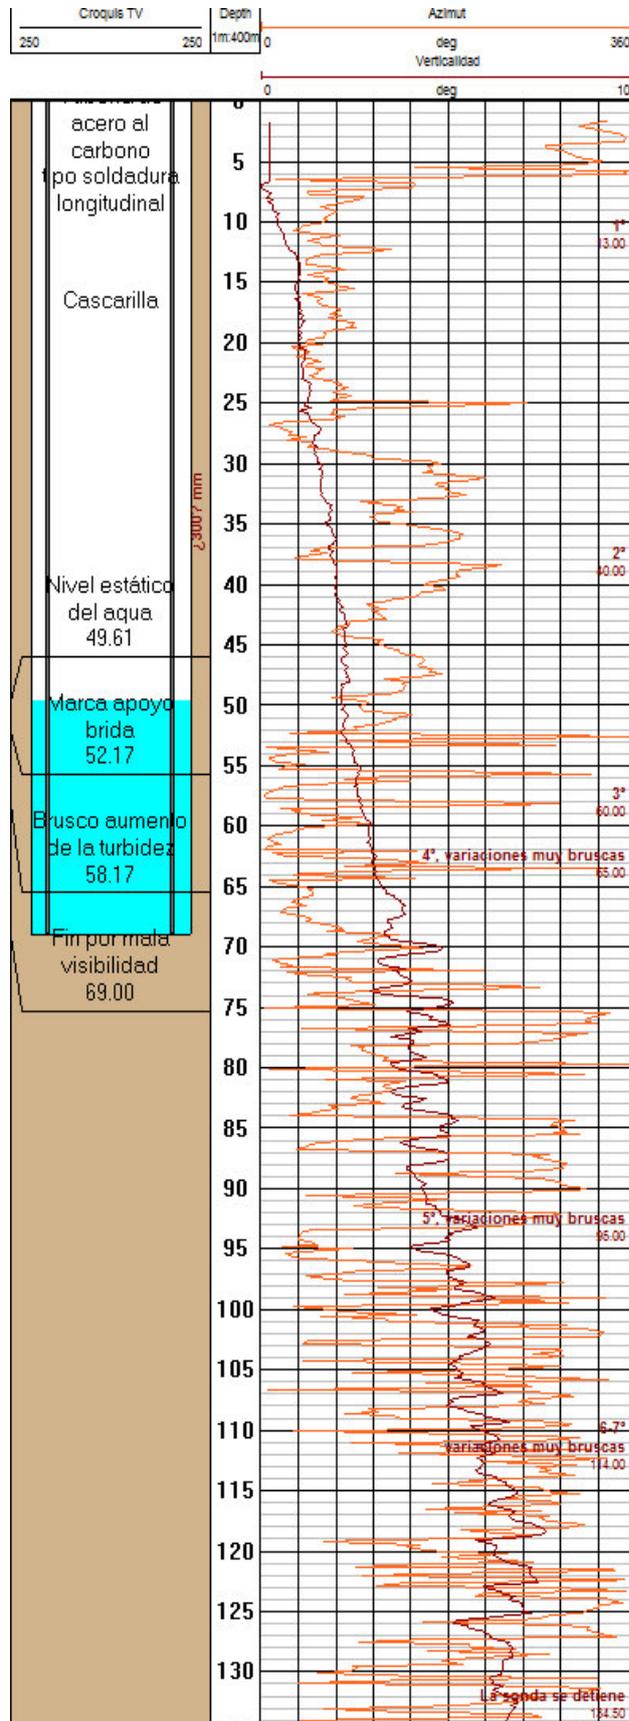
Figura nº 1. Diagrama de verticalidad.

La desviación aumenta rápidamente, alcanzando 1° a 13 m, 2° a 40 m, 3° a 60 m, 4° a 65 m, 5° a 95 m y entre 6 y 7° hasta 134,5 m.

A partir de 65 m se aprecia cómo el registro cambia su aspecto, presentando bruscas variaciones.

Estas variaciones iban acompañadas de bruscos cambios en la tensión del cable del equipo.

Estas variaciones podrían estar asociadas a roturas y/o deformaciones de la tubería de acondicionamiento.

Verticalidad: la desviación del sondeo aumenta rápidamente, alcanzando un máximo de 7° a partir de 115 m.

Teniendo en cuenta la elevada desviación que presenta el sondeo, el escaso diámetro disponible y las aparentes roturas en la tubería de acondicionamiento, se recomienda evaluar la viabilidad de construir un nuevo sondeo.

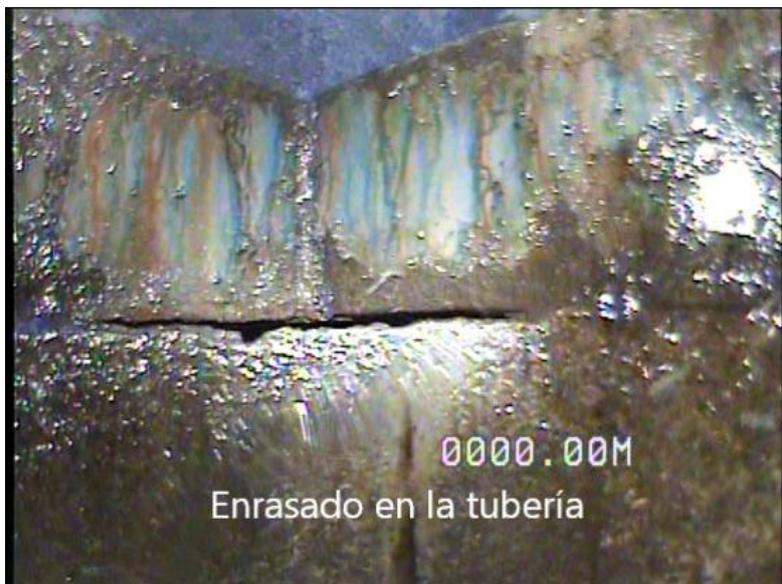
El reconocimiento comienza con el enrasado de la cámara en el extremo superior de la tubería de acondicionamiento que, en este caso se encuentra en el interior de una arqueta.

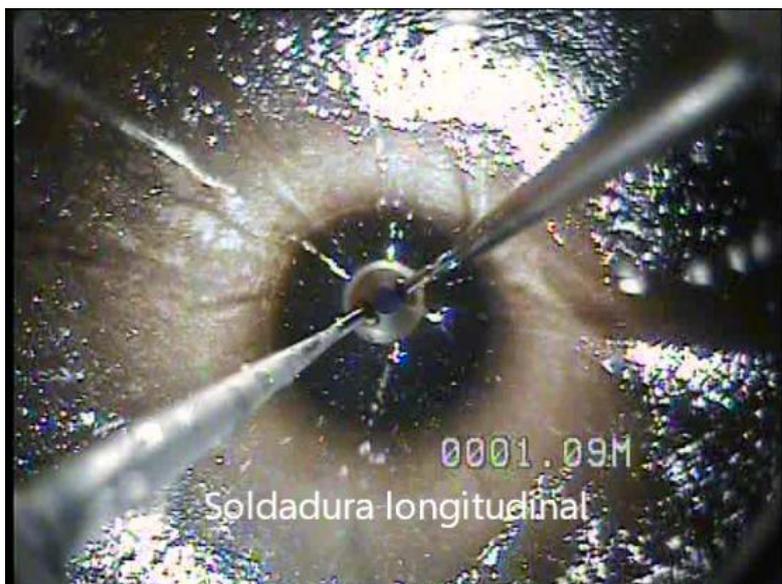
La tubería de acondicionamiento es de acero al carbono tipo soldadura longitudinal.

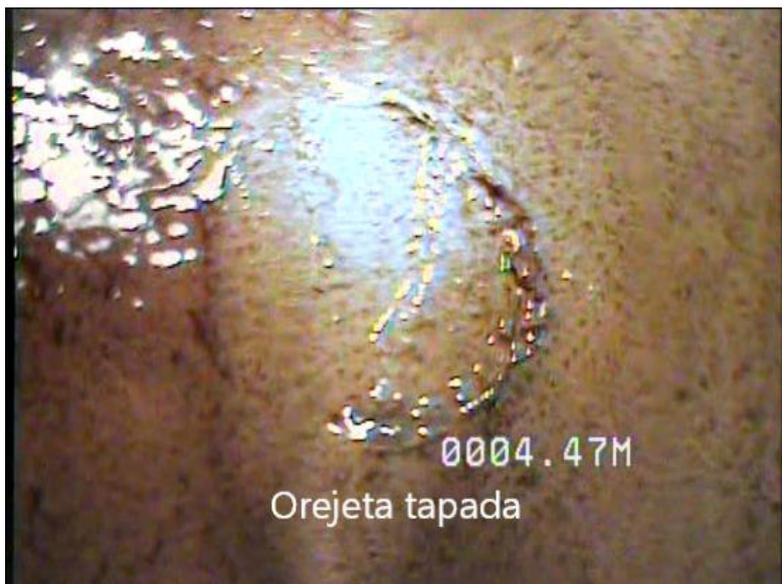
A 4,47 m se aprecia una orejeta tapada.

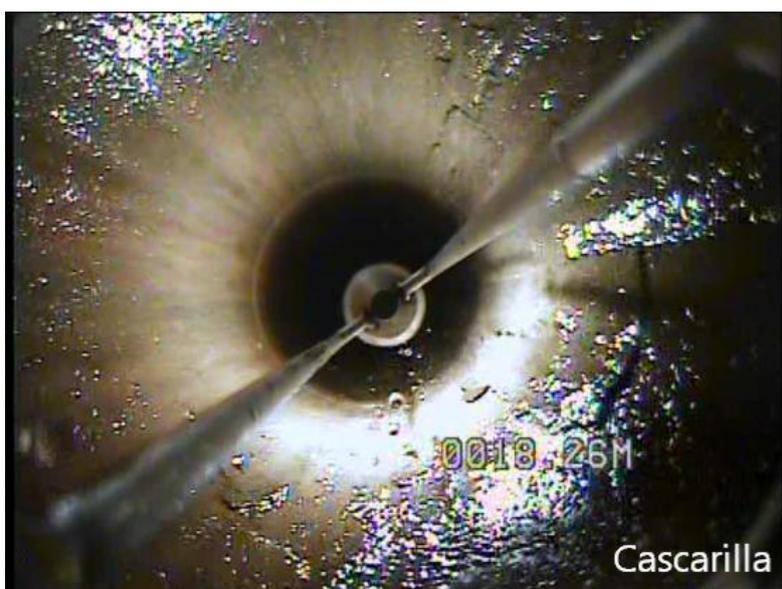
La tubería de acondicionamiento presenta cascarilla y oxidación, especialmente a partir de 18,26 m.

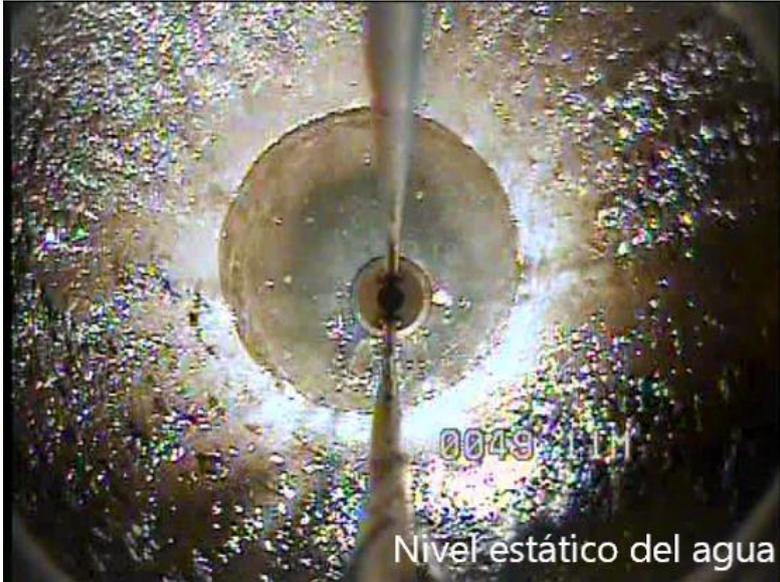
Nivel estático del agua visto desde 49 m.

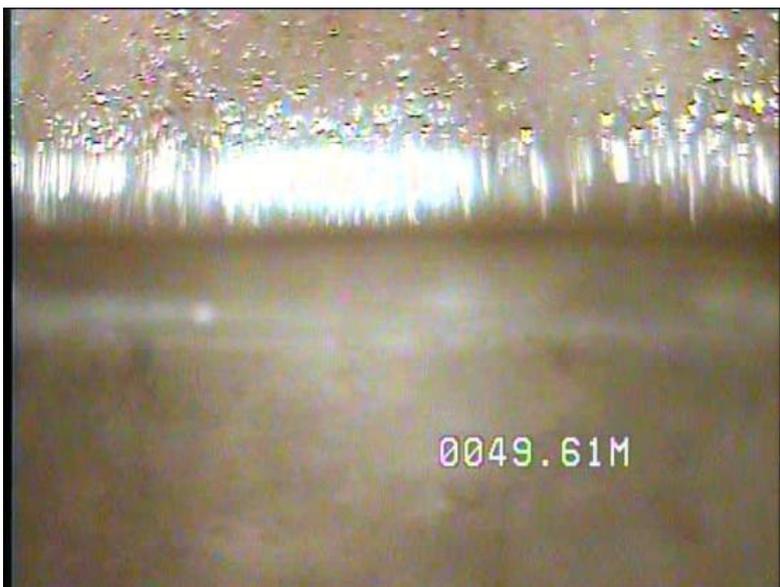
El nivel estático del agua se encuentra a 49,61 m.

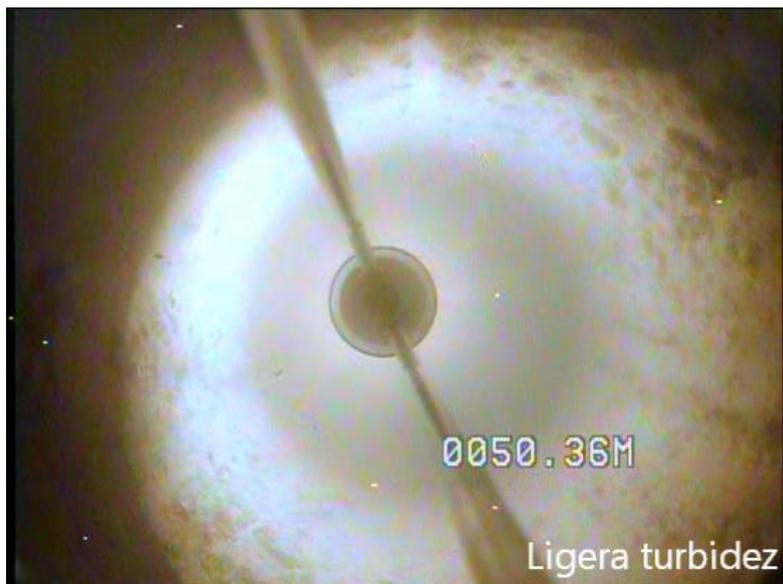
El agua presenta una ligera turbidez.

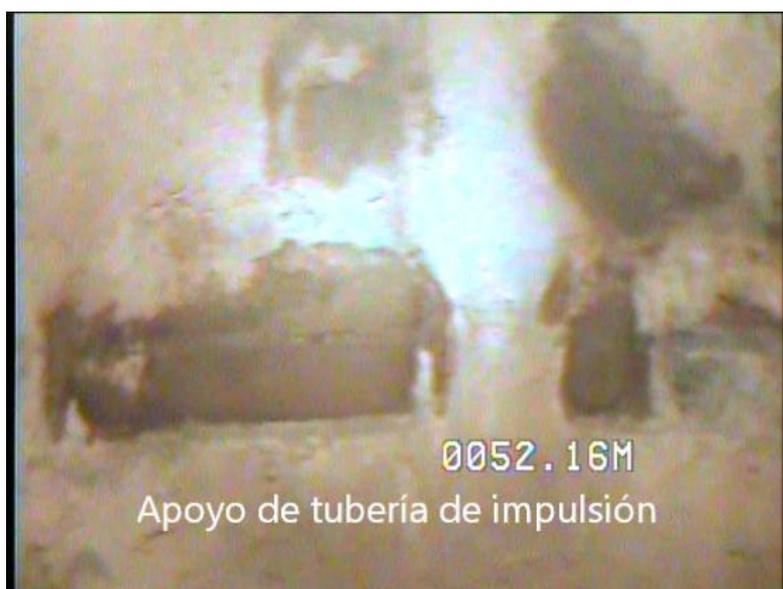
A 52,16 m se aprecia una marca, probablemente generada por el apoyo de la tubería de impulsión. En el centro de la marca parece apreciarse una pequeña rotura.

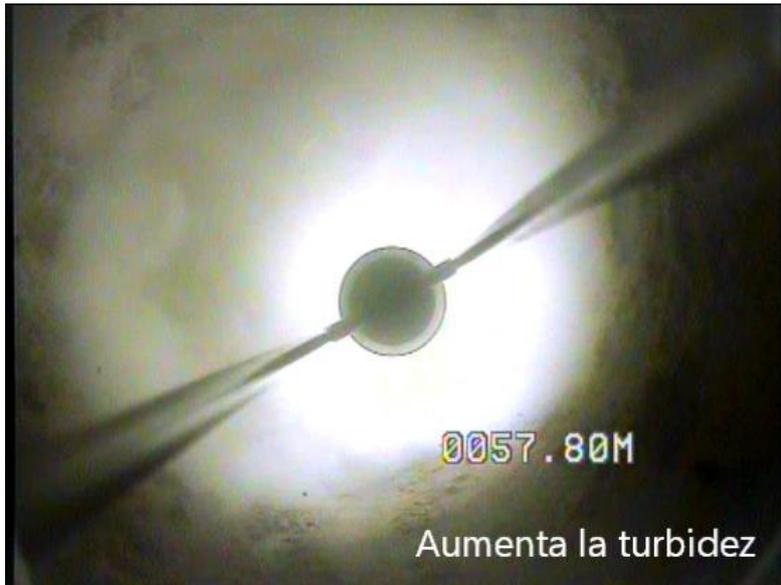
Aumento de la turbidez, visto desde 57,80 m.
