INFORME TESTIFICACIÓN VIDEOGRÁFICA "SONDEO № 1 (FUENTE DULCE)" T.M. DE HUETE (CUENCA).

PETICIONARIO: DIPUTACIÓN PROVINCIAL DE

CUENCA. Nº EXP: SERVI/000121/2017

OCTUBRE 2017

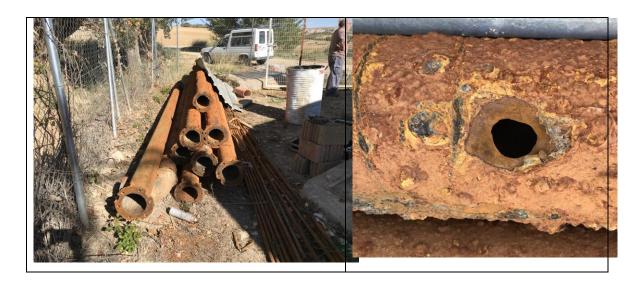
En un primer intento de puesta en marcha, se observó durante su funcionamiento, un incremento de la turbidez, por ello, se decidió la extracción de la columna de impulsión y grupo electro-bomba. Tras su extracción, se puso de manifiesto la existencia de roturas en la tubería de impulsión por procesos de corrosión (Ver fotografía nº 1).

Fotografía 1.- Detalles de las roturas de la tubería de impulsión, por procesos de corrosión.

La tubería de impulsión es de un diámetro de 125 mm y presenta un estado de envejecimiento muy importante. Los procesos de corrosión han llegado a provocar la rotura de la misma, como se aprecia en la fotografía nº1.

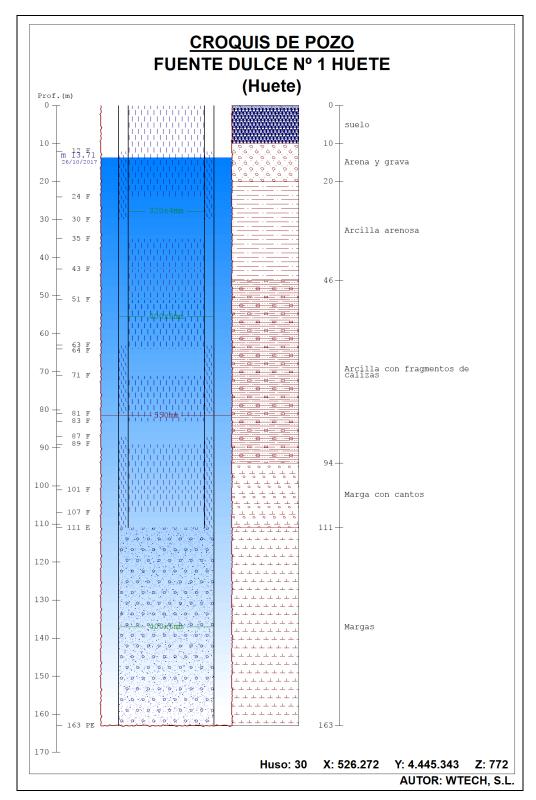
Figura 3.- Esquema del sondeo reconocido con los datos obtenidos.

En la figura nº 3, se recogen los datos del sondeo actual y la disposición de los tramos filtrantes en el entubado exterior. Como se puede observar, el final del sondeo actual, coincide con la profundidad de finalización de los filtros existentes en el entubado exterior.

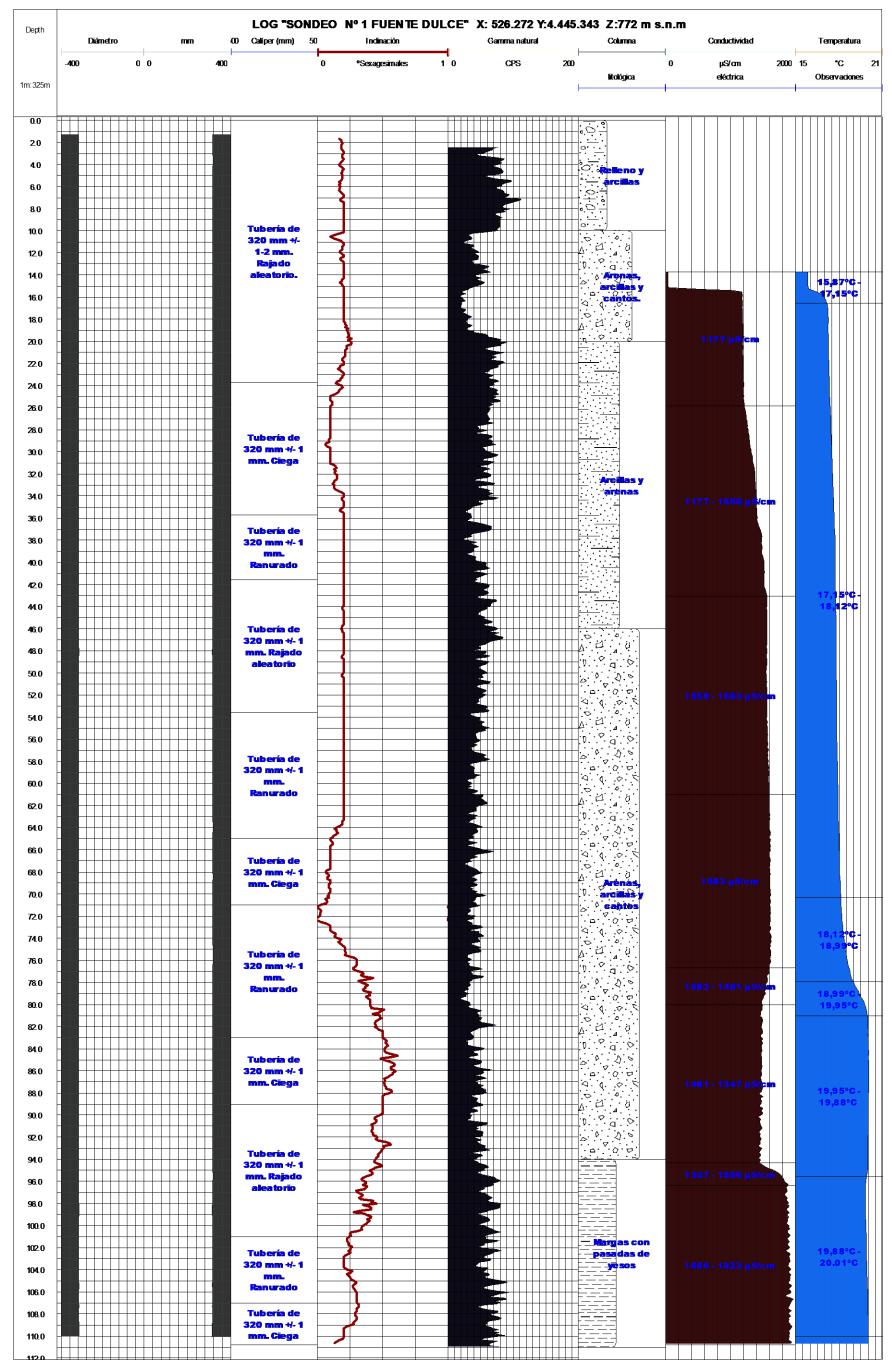
Figura 4.- Log del registro efectuado en el sondeo reconocido.

Como se puede observar en la tabla nº 4 y nº 5, la conductividad y temperatura presentan una estratificación que se ve interrumpida, en el caso de la conductividad, entre los 80,03 y 94,31 metros, lo que indica la existencia de un flujo de entrada principal entre los 80 y 110 metros de profundidad.
