SITUACIÓN ACTUAL DE LOS SISTEMAS DE ABASTECIMIENTO EN LA PROVINCIA DE CUENCA

QUINTANAR DEL REY

**SISTEMA DE ABASTECIMIENTO DE QUINTANAR DEL
REY (16175)**

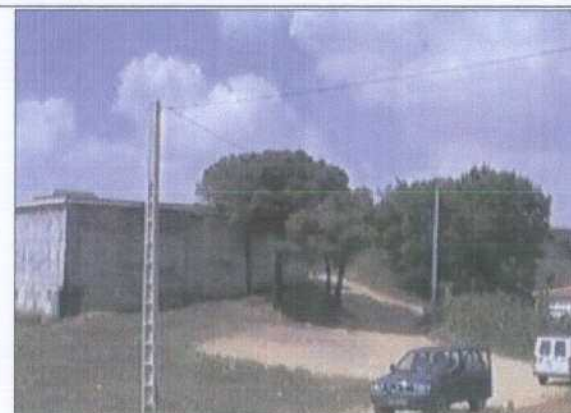
DE16175001 592445 4356900 766 EN SUPERFICIE MUNICIPAL

- Los depósitos DE16175001 y DE16175002 se encuentran en estado regular, observándose fugas de cierta importancia en las paredes laterales. La falta de contadores de entrada y salida de estos, impide conocer el volumen de pérdidas generados en ellos.

Se observan algunas fugas

- ❖ Reparar los depósitos DE16175001 y DE16175002 ya que se han observado fugas en las paredes laterales de ambos. Se recomienda instalar contadores de entrada y de salida en los depósitos para poder determinar el volumen de pérdidas.

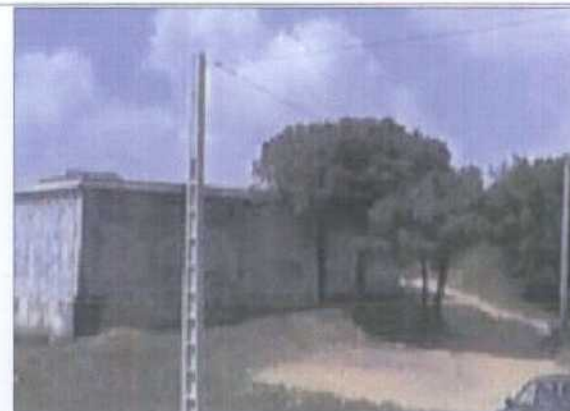
DE16175002 592440 4356900 766 EN SUPERFICIE MUNICIPAL

Se observan algunas fugas

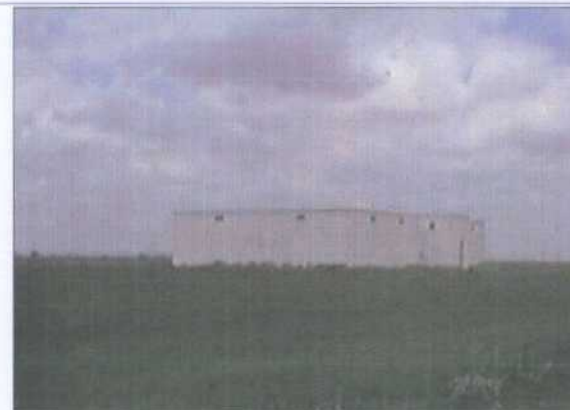
DE16175003 595666 4358335 796 EN SUPERFICIE MUNICIPAL

- Tanto la captación del paraje Calderón (CA16175003) como el depósito DE16175003, construido para el almacenamiento y distribución de sus aguas, son muy recientes, encontrándose en perfecto estado.

La capacidad ha sido estimada en campo

- ❖ Sería recomendable instalar un contador al final de la conducción procedente del depósito DE16175003 a la entrada de Quintanar del Rey, con el fin de detectar posibles pérdidas, ya que dicha conducción es bastante larga.
