INFORME SOBRE LOS MOVIMIENTOS DE LADERA QUE AFECTAN A LA POBLACIÓN DE SANTA CRUZ DE MOYA (CUENCA)

Septiembre de 2015

Informe sobre los movimientos de ladera que afectan a la población de Santa Cruz de Moya (Cuenca)

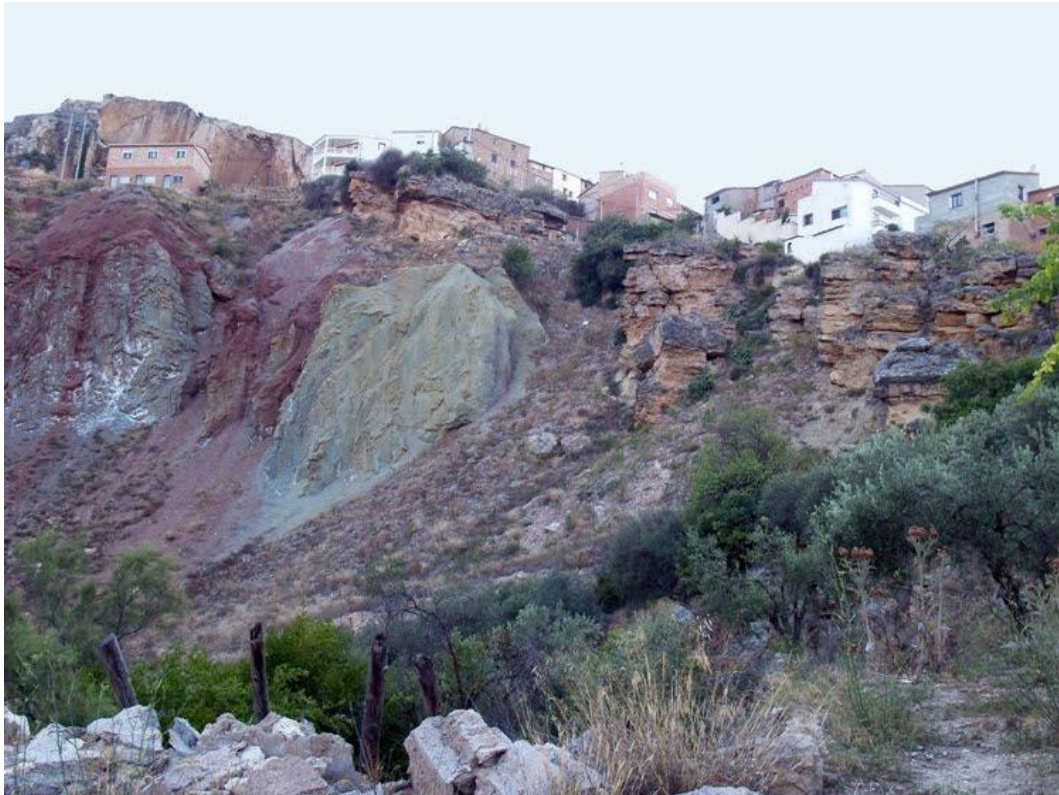
Figura 4. Vista de las laderas que limitan la población al sur (zona 3 de la Figura 18), donde se observan los materiales arcilloso-yesíferos blandos del Keuper (verdes y rojizos) y los bloques dispersos de rocas carbonatadas fracturados (arriba, derecha), presentando un aspecto caótico por la erosión diferencial y los bloques desprendidos. Arriba a la izquierda se observa el farallón rocoso de la Peña del Castillo.

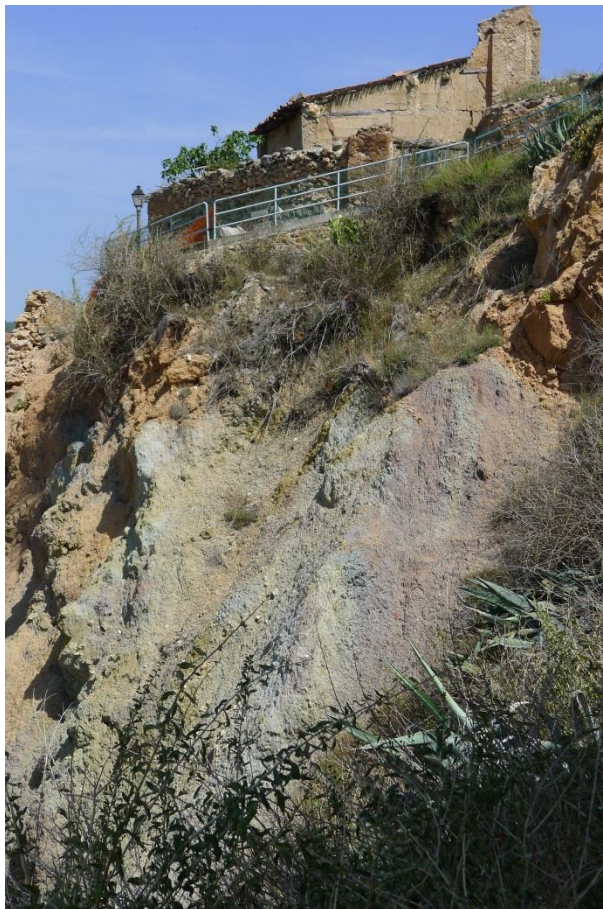
Figura 5. Vista de los materiales que forman la ladera al oeste-suroeste de la población con problemas de estabilidad (zona 1 de la Figura 18), donde se observan los materiales del Keuper fácilmente erosionables, y algunos bloques rocosos en la parte superior de la ladera.

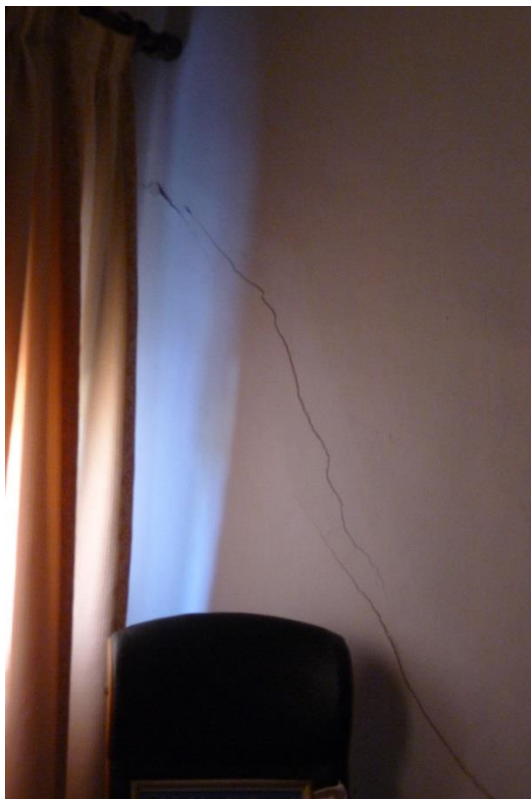
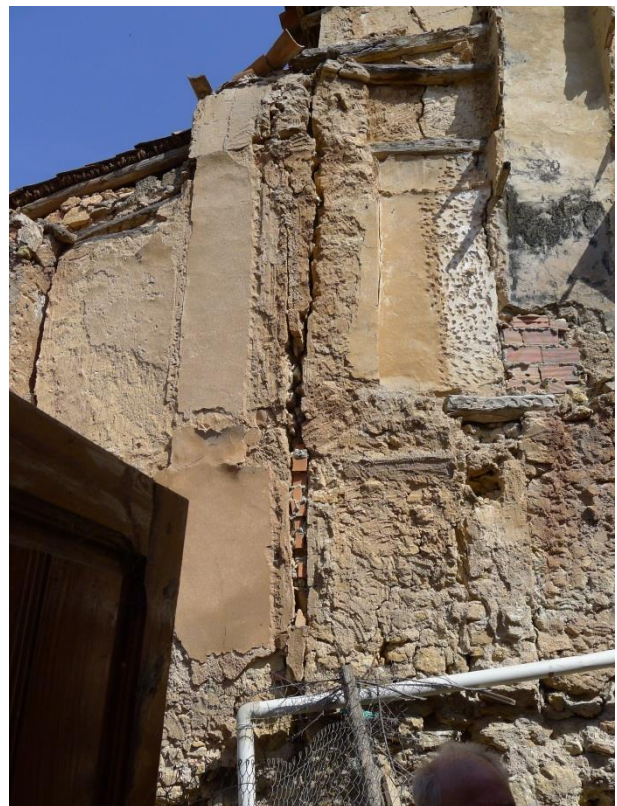
Figuras 7 y 8. c/ Salida Landete nº 12 y 16

- c/ Salida Landete 12 y 14: grietas en paredes y suelos; en las paredes las grietas son diagonales, inclinadas hacia el NW, y en el suelo son paralelas a la calle, con orientación aproximada NW-SE. Aparentemente las grietas están relacionadas con los movimientos que sufren las laderas situadas junto a esta zona, al SE del pueblo (Figuras 7 y 8). Según comentan los vecinos, los movimientos más fuertes se observaron en verano del año pasado, en época de sequía. Los muros que se conservan en el solar del nº 16 de la misma calle presentan también grietas con la misma orientación.

Grietas diagonales en paredes del nº 12 y grietas verticales en muros del nº 16.

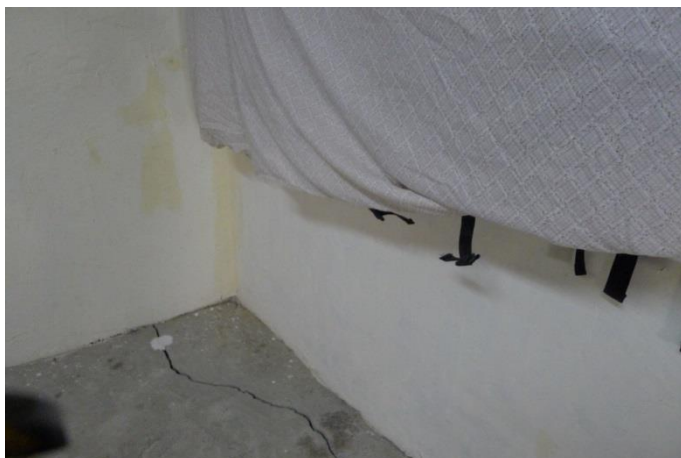
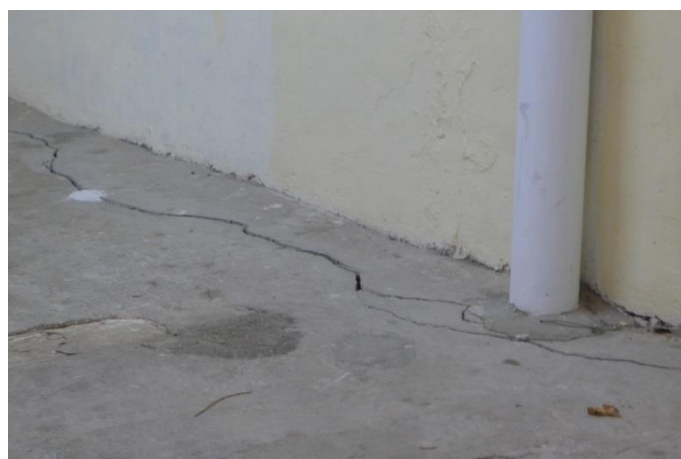
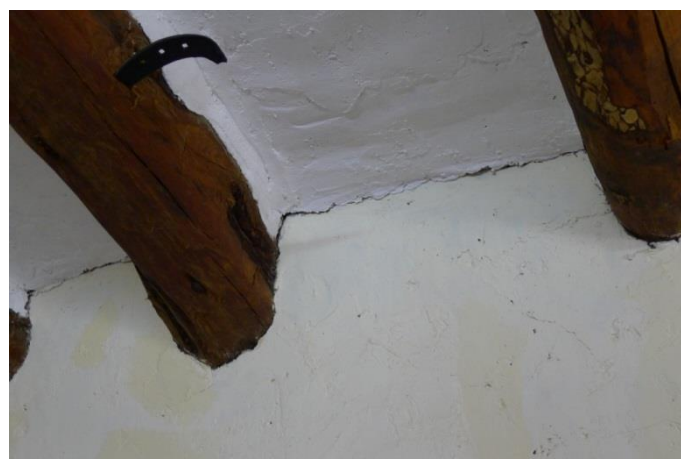
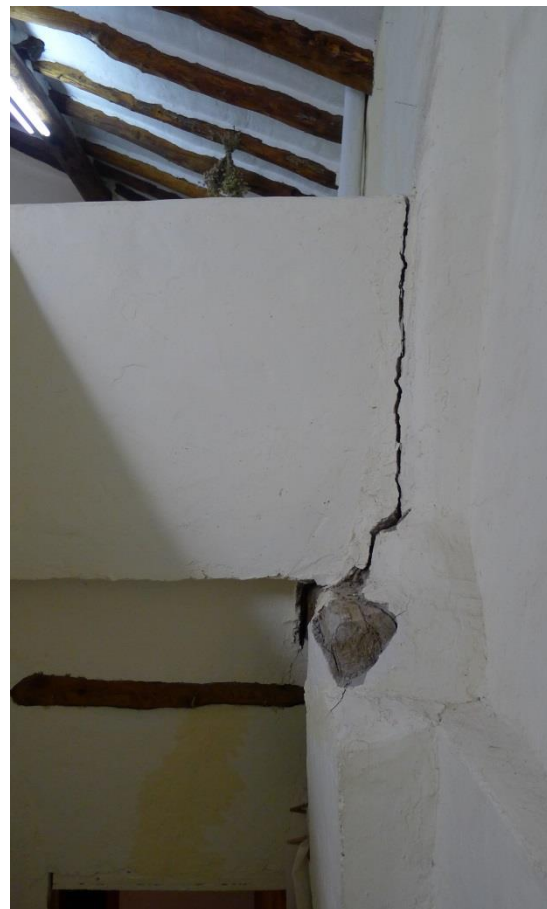
Figuras 9, 10, 11 y 12.

- c/ Altavista 56 y 58: grietas al fondo de las casas con orientación más o menos paralela y perpendicular respectivamente a las grietas de las casas de la calle Landete. Según nos comentan los propietarios, las grietas del nº 56 salieron hace aproximadamente 1 año, y las del nº 58 llevan “toda la vida”. Según los vecinos, en los nº 60 y 62 no han aparecido grietas.
- c/ Altavista 54: hay grietas desde hace años en suelo y paredes sobre todo del piso alto, han seguido abriéndose y apareciendo otras nuevas en los últimos años; las del suelo están abiertas hasta 2,5 cm, con dirección NW-SE (Figuras 9 a 12)

c/ Altavista nº 54

Grietas en pavimentos, paredes y muros del piso alto.

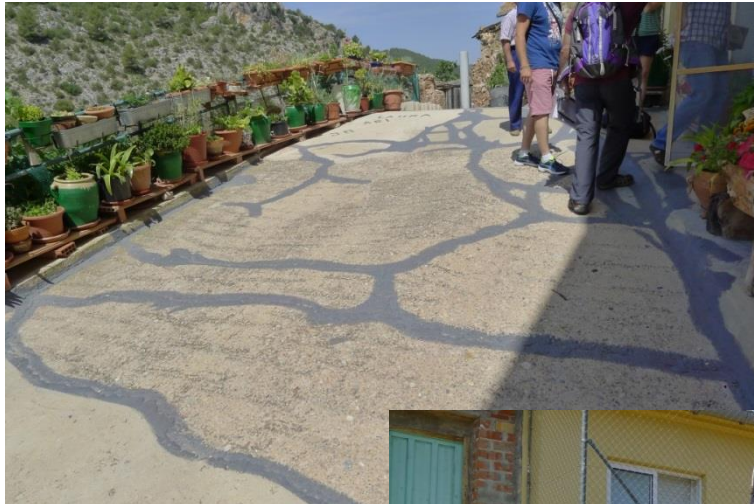
Figuras 13 y 14.

c/ Subida Calvario nº 102
Grietas en la calle ante la
vivienda y en un muro en la
parte trasera de la casa.

Se han observado grietas en el pavimento de las calles Subida Calvario y Salida Landete, frente a las viviendas nº 102 y 12, respectivamente (Figura 13).

- En la parte de atrás de la calle Subida Calvario, existe una pequeña ladera, a la que da la parte trasera de la casa 102 de la citada calle, que presenta signos de inestabilidad y ha causado grietas en la vivienda y en un pequeño muro tras la casa (ver Figura 6 y Figura 14).

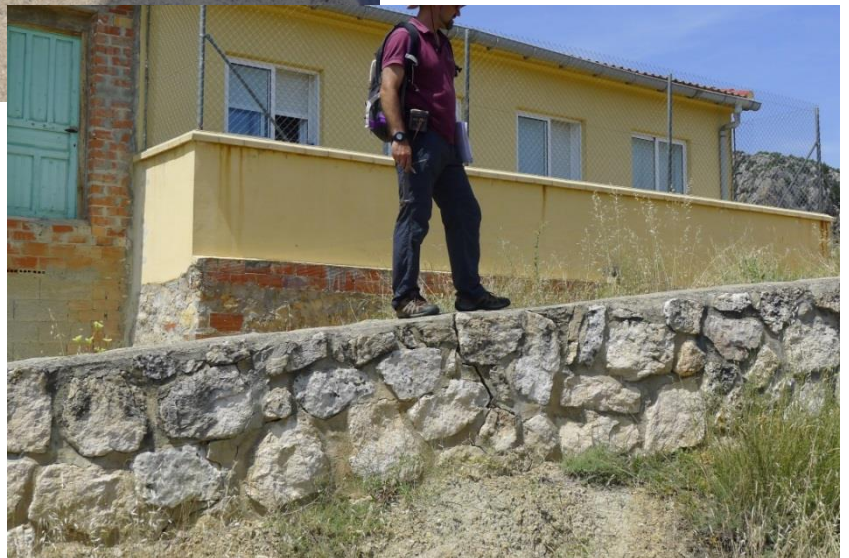
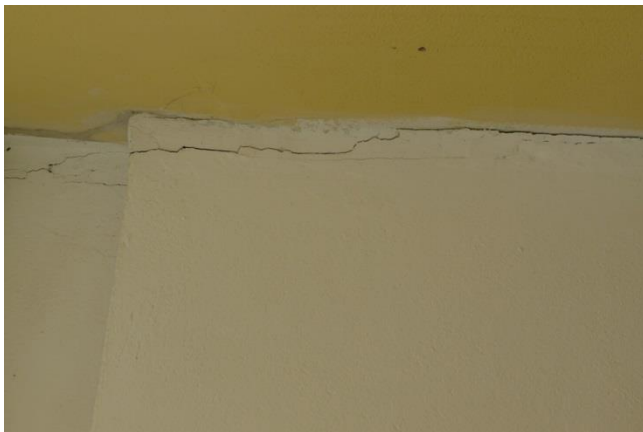
Figuras 15 y 16.

- c/ Subida Calvario 83 (nº 53 en fachada): grieta en el suelo perpendicular a la calle, con salto apreciable.
- c/ Subida Calvario 102 (nº 84 en fachada): aparecen grietas en la fachada de la casa, y en paredes y suelo de la terraza de la parte trasera, que da hacia una pequeña ladera en yesos que presenta inestabilidad; entre la casa y la ladera hay un pequeño muro agrietado (Figuras 13 a 16).

c/ Subida Calvario nº 102
Grietas en fachada y
paredes de la vivienda.

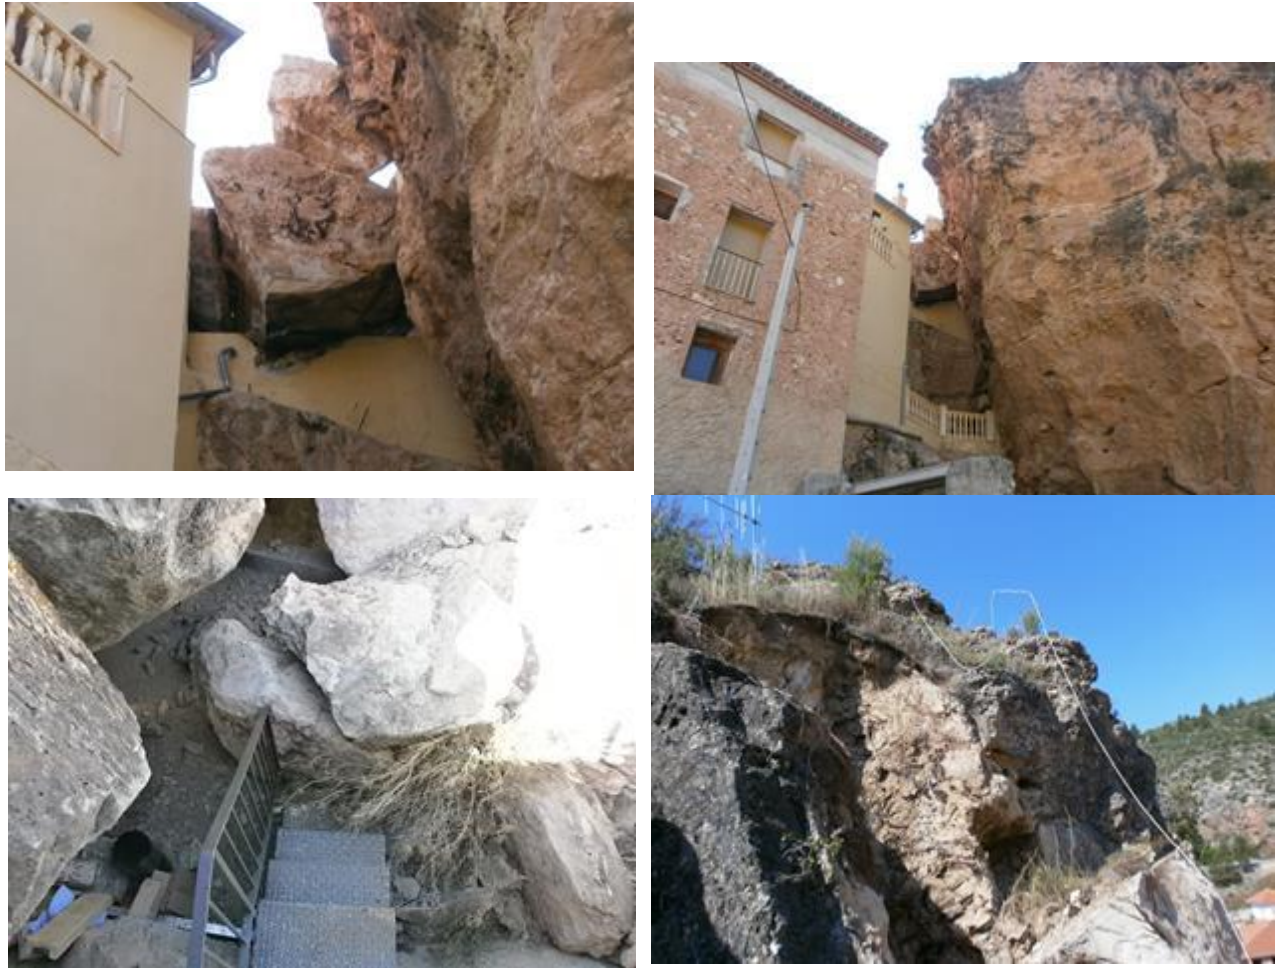
En julio de 2013 tuvo lugar un desprendimiento de grandes bloques rocosos en la Peña del Castillo, en la parte alta de su extremo norte, que cayeron directamente sobre la vivienda de la calle Castillo nº 2, causando daños en terrazas y patios de la citada vivienda. Los bloques se retiraron en su día; dado su volumen y peso tuvieron que ser fragmentados *in situ*, y cargados en un camión; posteriormente se reconstruyeron las estructuras dañadas de la vivienda. La Figura 17 muestra los bloques caídos sobre la vivienda.

Figura 17. Grandes bloques rocosos desprendidos y caídos sobre una vivienda en la c/ Castillo 2 (arriba); bloques caídos sobre el patio y escalera (abajo izda); zona del macizo donde se desprendieron los bloques, por encima de la vivienda (abajo dcha). (Fotografías tomadas del documento de la Diputación de Cuenca incluido en el Anexo)

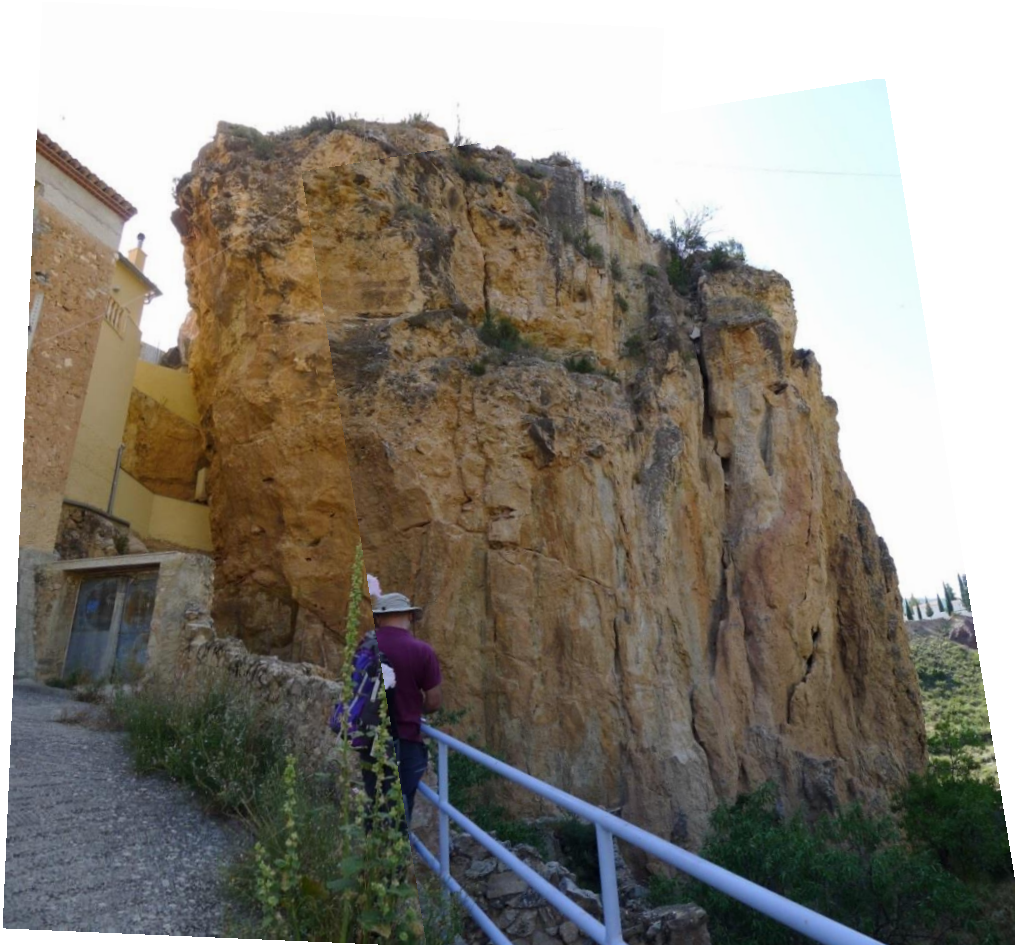
Figura 20. Vista del extremo norte de la Peña del Castillo, desde la calle Salida Landete. A la izquierda, pintada en amarillo, la vivienda sobre la que cayeron grandes bloques en julio de 2013, desprendidos desde la parte más alta. Tanto en el frente como hacia la parte izquierda pueden observarse grandes grietas verticales de tracción que aparecen abiertas, independizando lajas o bloques con peligro de desprendimiento. La presencia de planos de discontinuidad horizontales ayuda a independizar estos grandes bloques por su base.

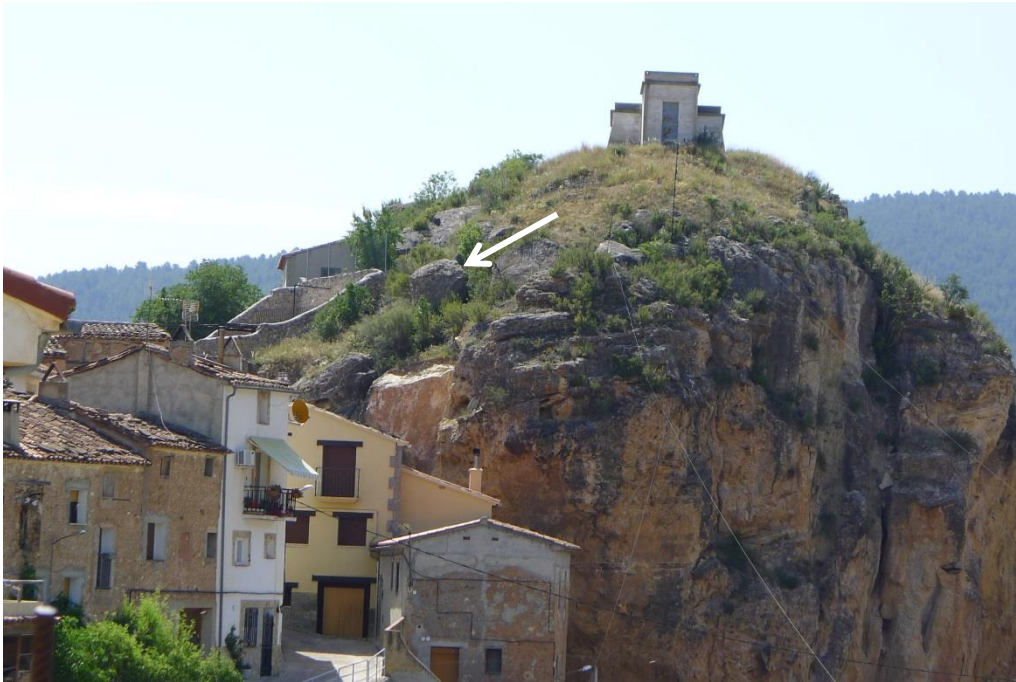
Figura 21. Vista del extremo norte de la Peña del Castillo, desde la calle Salida Landete. Se observa la parte superior de la peña cubierta con vegetación, donde aparecen numerosos bloques antiguos independizados, que pueden estar *in situ* o haber sufrido algún desplazamiento; en particular hay un bloque redondeado que aparentemente podría desplazarse y caer (marcado con una flecha). Sobre la casa amarilla se observa, con color más claro, la zona donde se desprendieron los bloques en julio de 2013. En el extremo derecho de la foto se observa la gran grieta vertical abierta que independiza una parte de la peña, con peligro de rotura y caída, aunque no afectaría a ninguna vivienda.

Con respecto a los taludes del extremo norte de la peña que miran hacia el S, aunque presentan grandes grietas de tracción que pueden provocar la caída de grandes bloques o lajas, éstos no afectarían a edificaciones, por existir un barranco al pie al que caerían los bloques; sin embargo, la posible caída de estos bloques podría desestabilizar a otros que sí pudieran afectar a las casas del pueblo en que están al otro lado. Esto habrá que valorarlo también.

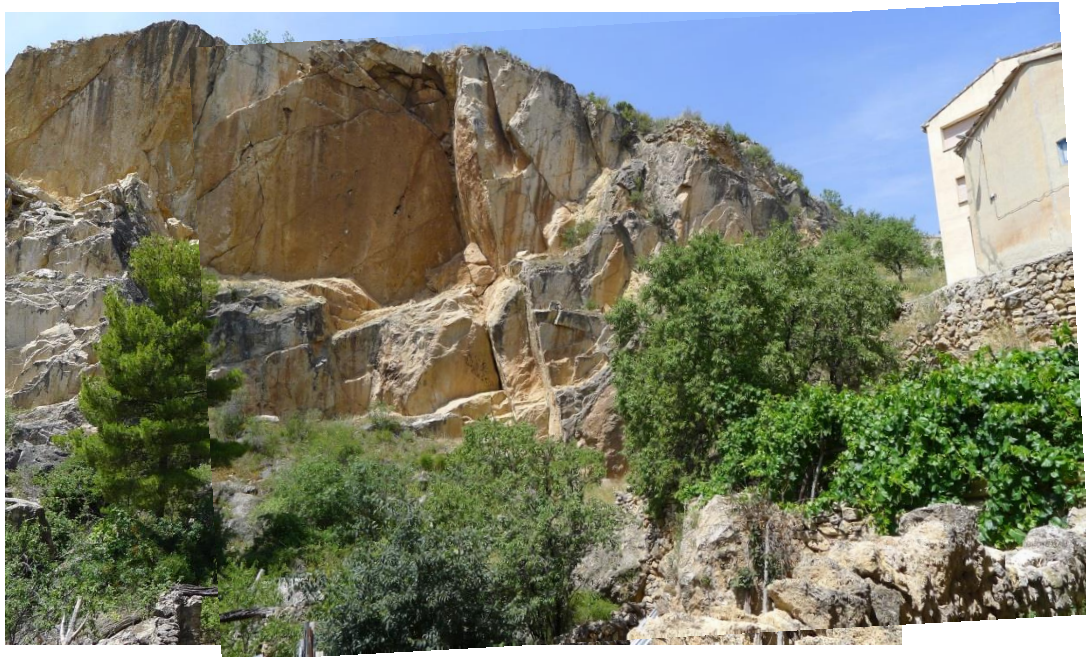
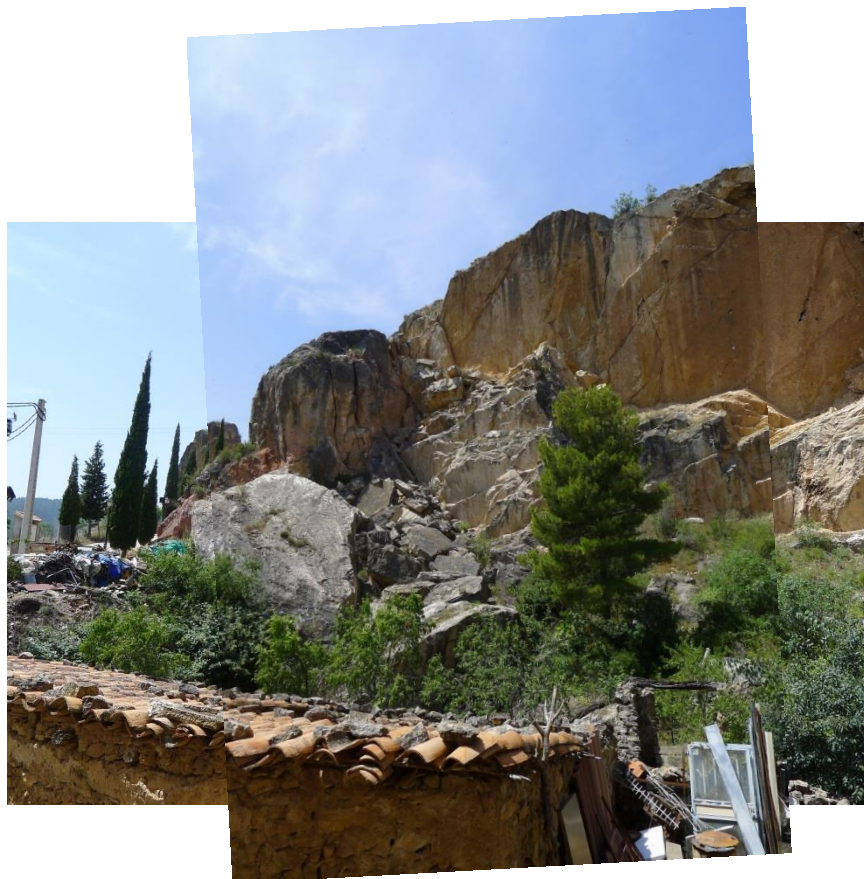
En la zona SE de la Peña hay grandes bloques rocosos caídos y depositados a pie de las paredes rocosas, y éstas a su vez presentan grietas y zonas de debilidad que, aunque dieran lugar a futuros desprendimientos de bloques de considerable peso y tamaño, no suponen riesgo para las viviendas por existir una amplia superficie de recogida a pie de la Peña, donde actualmente se hallan unas construcciones viejas abandonadas sin uso alguno (Figura 23).

Figuras 22 y 23. Vista de la parte sureste de la Peña del Castillo, la zona más afectada por desprendimientos rocosos. Los bloques desprendidos se acumulan a pie de los taludes en esta zona sin causar daños a edificaciones. Se observa la intensa red de fracturación del macizo.

Con respecto a los **desprendimientos rocosos** en la Peña del Castillo, se recomienda realizar un estudio de la estructura y grado de fracturación del farallón rocoso, así como de las condiciones de los bloques que actualmente aparecen independizados o sueltos, con la finalidad de señalar aquellos bloques con posibilidad de movimiento, su estado de estabilidad, volumen y posibles trayectorias. Se considera que este estudio es necesario tanto en el extremo NW de la Peña, junto a la calle Castillo, donde las viviendas se encuentran prácticamente en contacto con las paredes rocosas (Figuras 17, 20 y 21) y donde se produjo la caída del gran bloque en 2013, como en la mitad S de la cara de la Peña que mira al NE, donde existen numerosos bloques desprendidos y acumulados al pie. Ambas zonas aparecen marcadas en la Figura 30. Mientras que en el primer caso la caída de nuevos bloques podrían afectar a calles y viviendas, en el segundo caso no se daría esta circunstancia, pero el estado de fracturación y alteración del macizo rocoso hace recomendable su estudio.

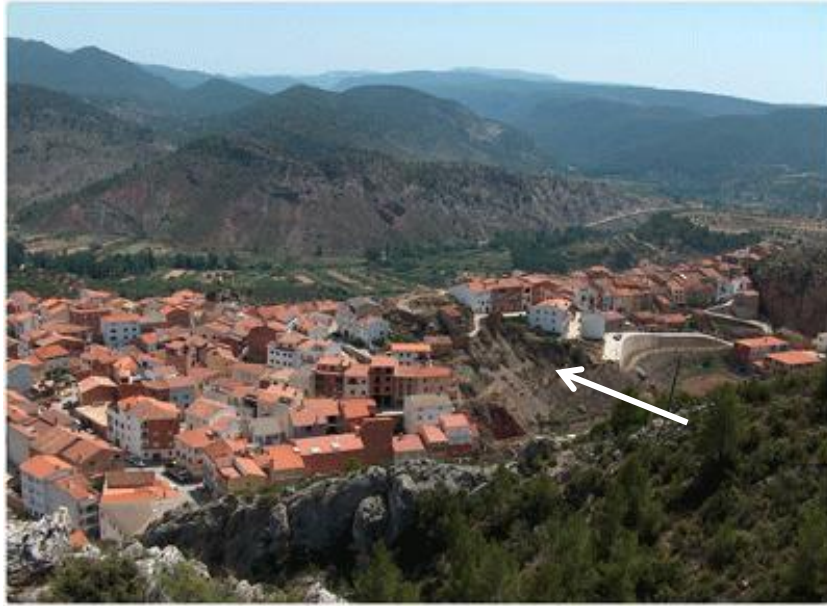
Figura 24. Vista del núcleo urbano desde el este, con el deslizamiento que afecta a algunas de las viviendas (zona 1 en las Figuras 18 y 19) (Foto de la pg. web del Ayto. de Santa cruz de Moya). A la derecha se observa otra zona de la ladera reforzada con un muro de contención.

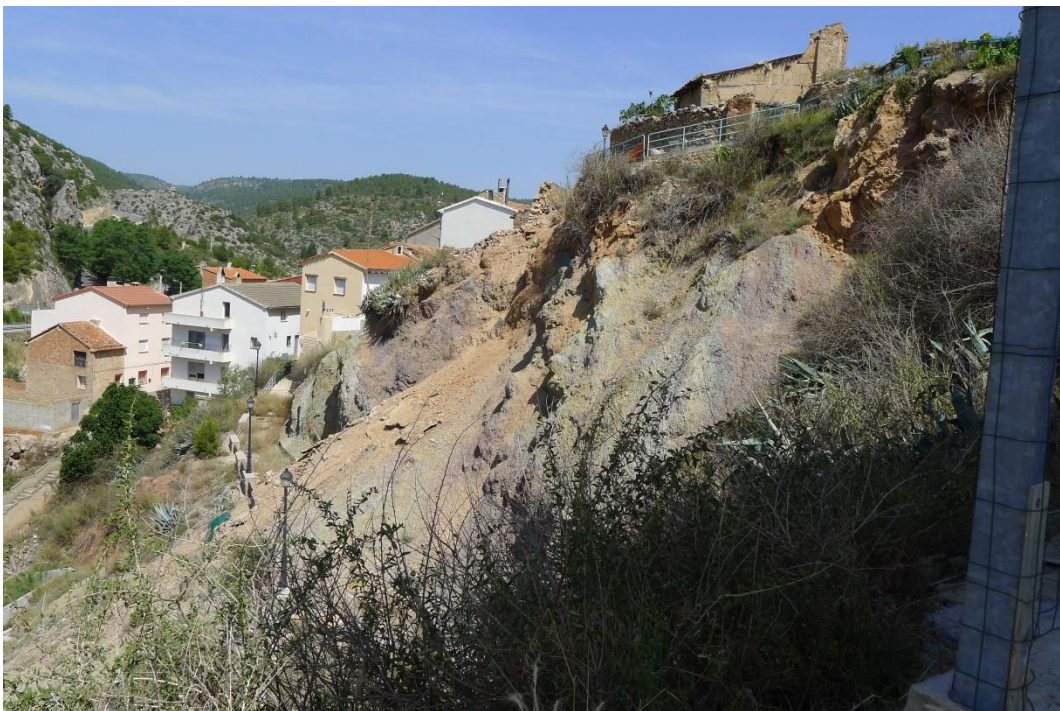
Figura 25. Ladera afectada por deslizamientos que han destruido un camino y causado daños y grietas en la zona de cabecera, afectando a la población.

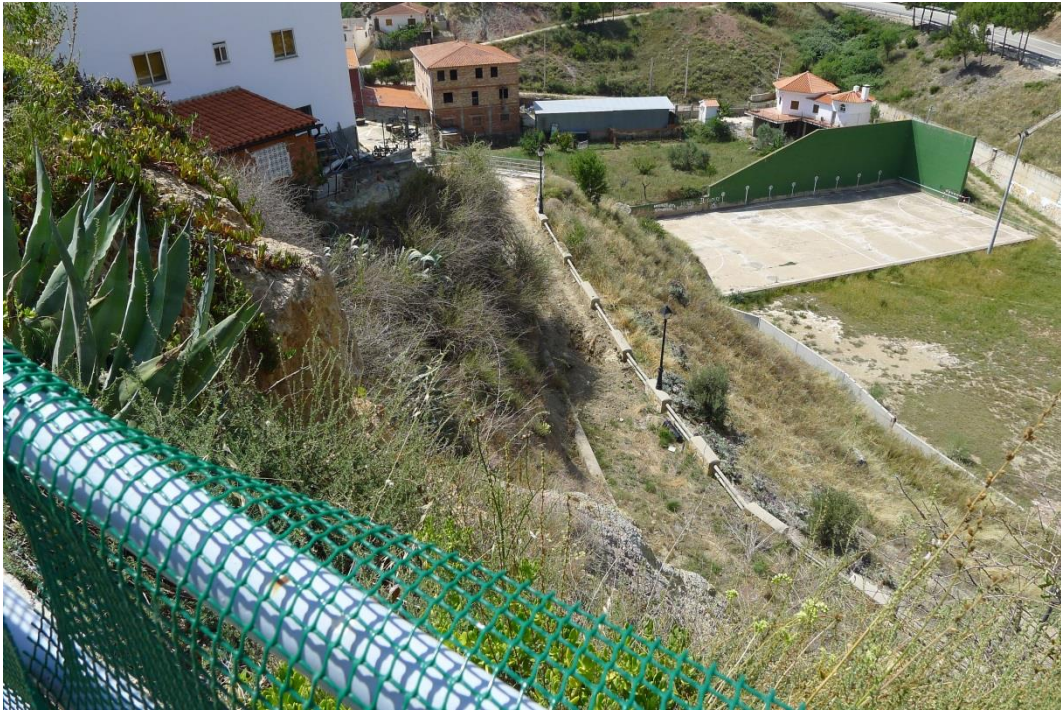
- La ladera frente a la calle Subida Calvario, que en la actualidad presenta claros signos de inestabilidad, con roturas y grietas en cabecera y acumulación de materiales deslizados y depositados a media ladera y al pie (zona 1' de la Figura 19; Figuras 24, 25 y 26). En su día se realizaron obras para construir un paseo a media ladera. Se están realizando algunas obras en la cabecera, con la finalidad de reforzar esta zona y evitar la entrada de agua (Figura 27).

Figura 26. Vista de la ladera deslizada frente a la calle Subida Calvario.

Para evitar la entrada de agua de lluvia en la zona de cabecera de las laderas con problemas deben realizarse obras de impermeabilización, captación y drenaje mediante la construcción de zanjas de hormigón que recorran todo el perímetro de la cabecera de la ladera; las zanjas o cunetones deben prolongarse hacia ambos lados de la ladera para que el agua sea evacuada por gravedad fuera de la zona de influencia del deslizamiento. Deberán también taparse o sellarse las posibles grietas que aparezcan en estas zonas.

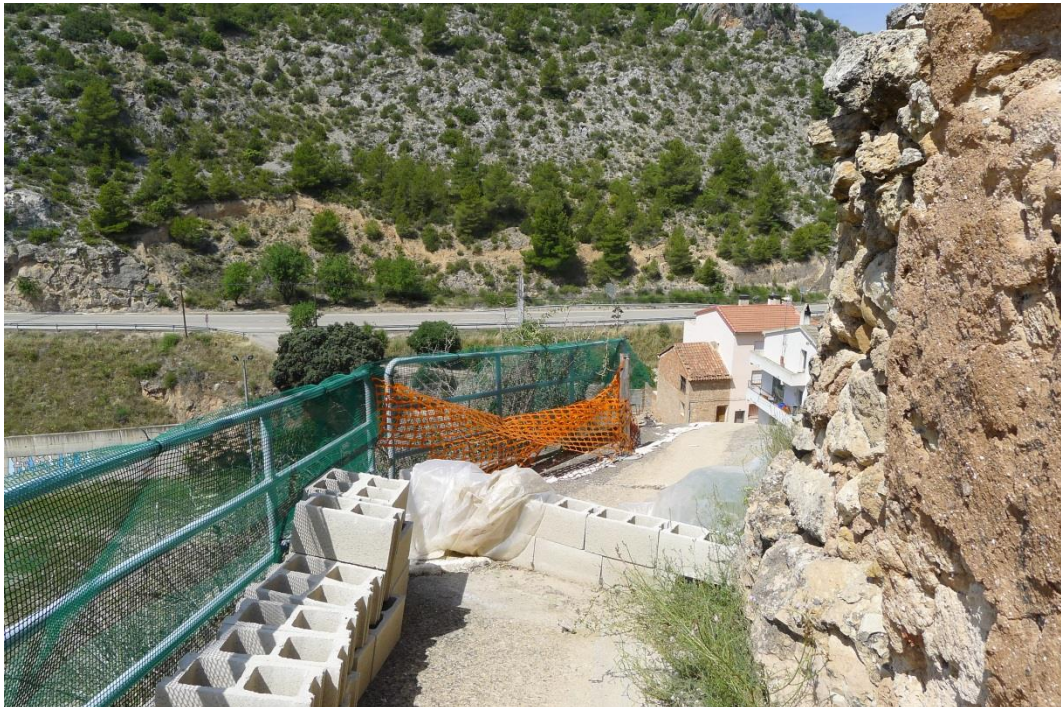
Figura 27. Cabecera de la ladera con problemas de deslizamiento. Se están realizando unas obras con la finalidad de reforzar esta zona y evitar la entrada de agua por las grietas.

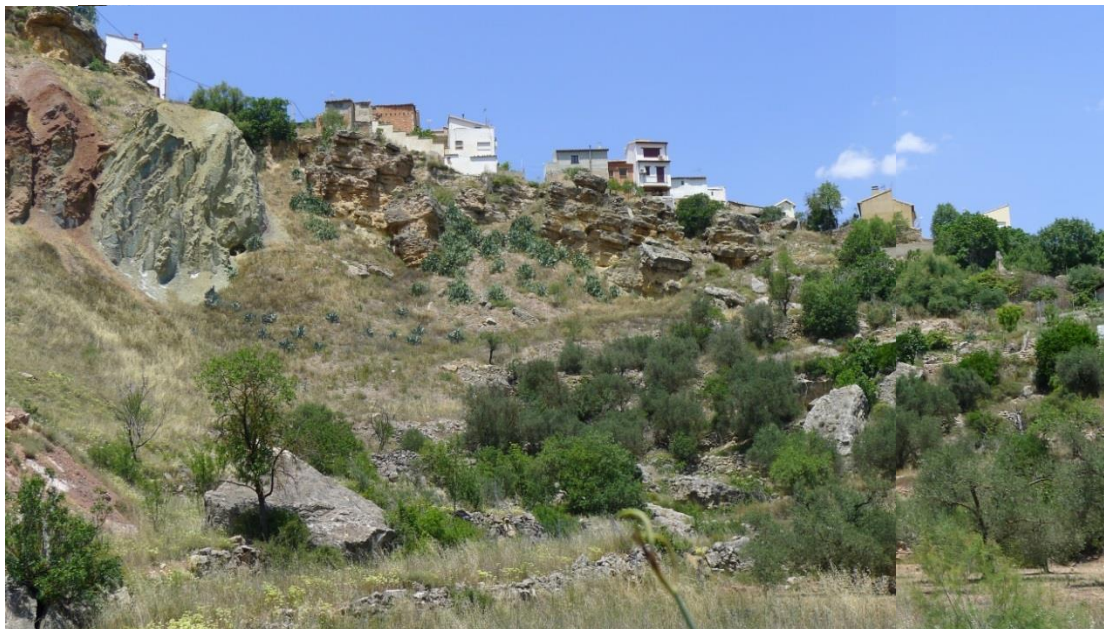
Figuras 29. Vista de las laderas al SE de la población, con los materiales característicos del Keuper arcilloso-yesífero (colores rojizos y verdosos, a la izquierda) con paquetes y bloques de rocas carbonatadas, presentando un aspecto caótico por la erosión diferencial y la caída de bloques de las capas más competentes.

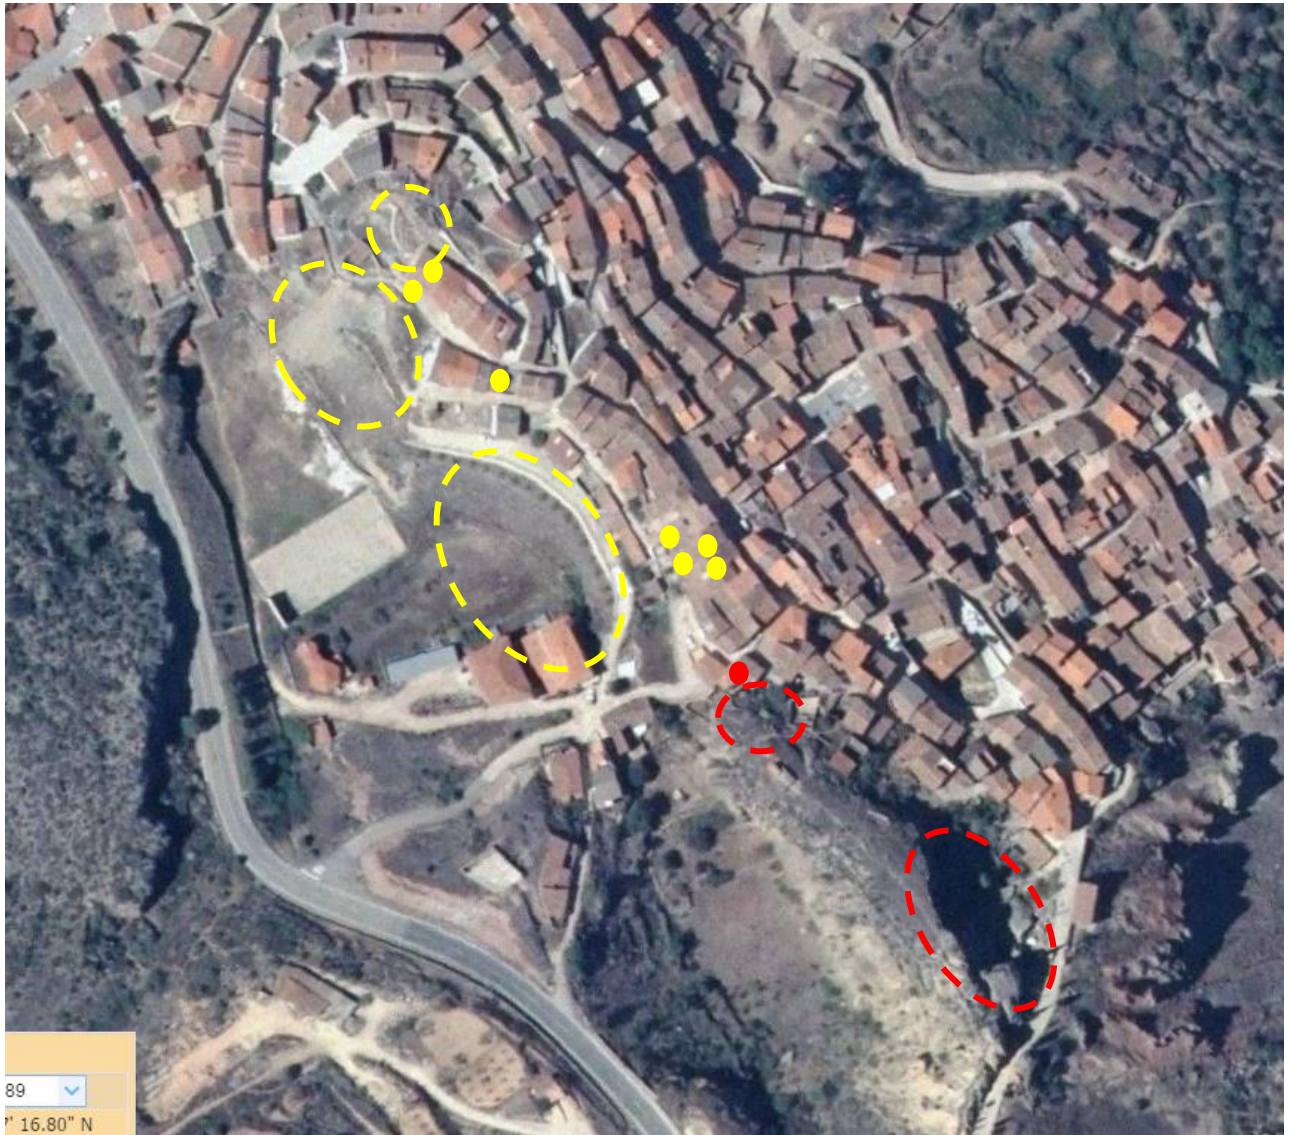
Figura 30. Sobre la fotografía aérea (SIGPAC) se han marcado con puntos amarillos las viviendas con daños por grietas que se visitaron, y con un punto rojo la vivienda afectada por los desprendimientos rocosos en julio de 2013. Con líneas discontinuas aparecen indicadas las principales zonas de inestabilidad por deslizamiento de laderas (amarillo) y por desprendimientos de bloques rocosos (rojo).

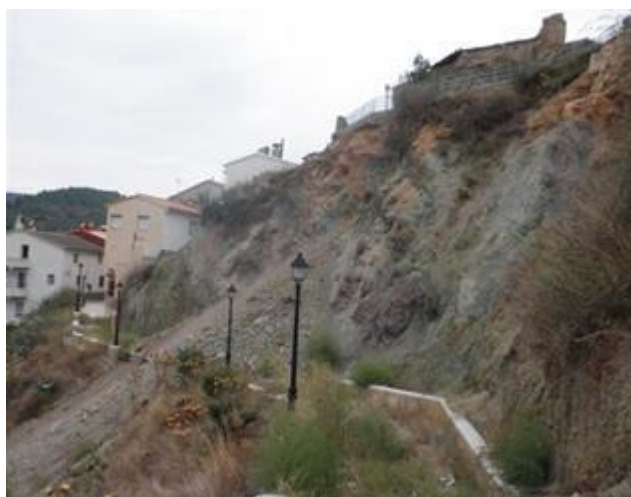
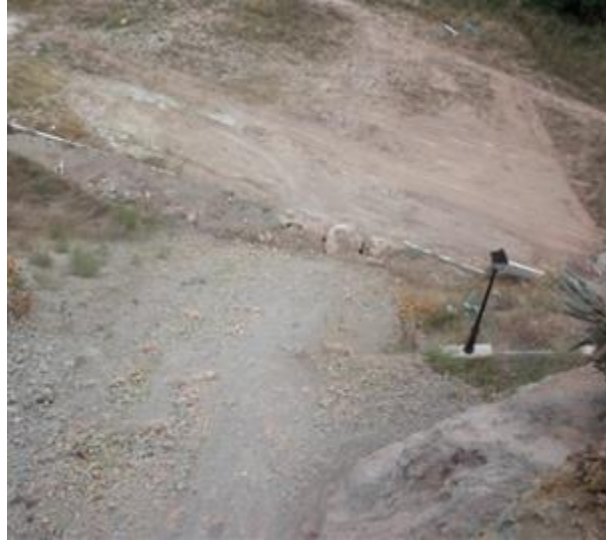
Los desprendimientos en su día fueron los siguientes, sobre una calle situada en la parte baja. En aquel momento, la calle Subida al Calvario, situada en la parte alta, se cerró al tráfico:

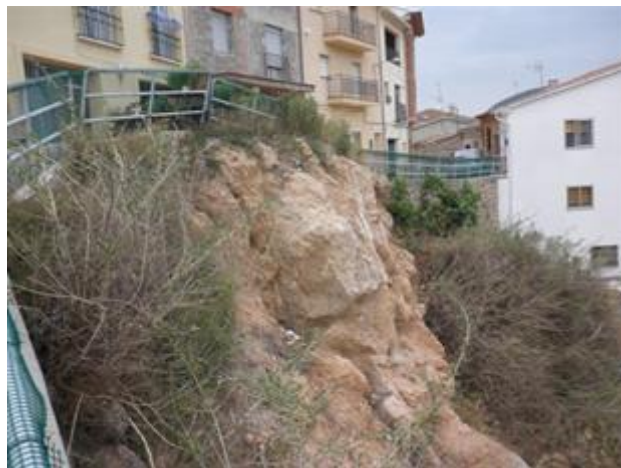
A continuación, las fotos de la calle Subida al Calvario, situada en la parte alta, cuyo talud de contención presenta varias grietas muy cerca de la barandilla de protección.

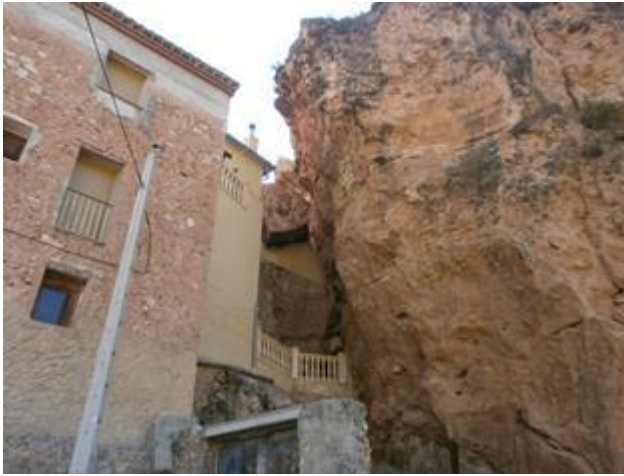
Vista general de los desprendimientos.

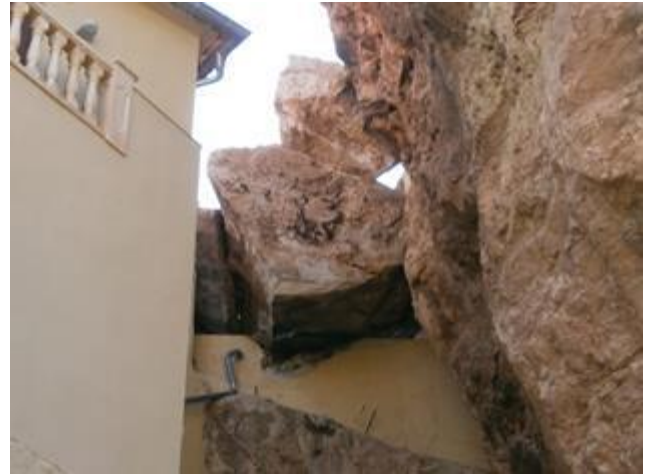
Detalle de los desprendimientos.

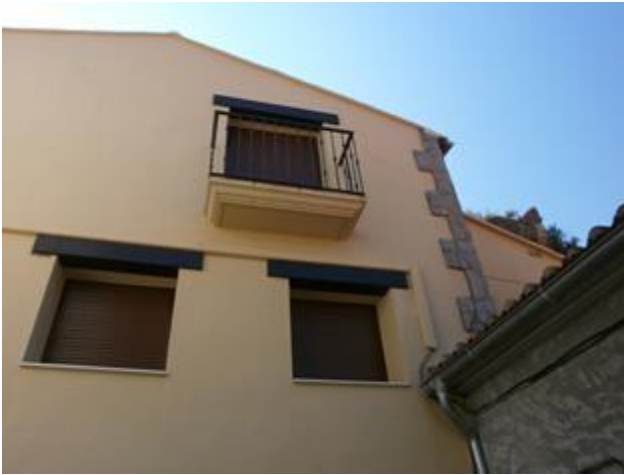
Fachada con grietas en la parte superior dcha.

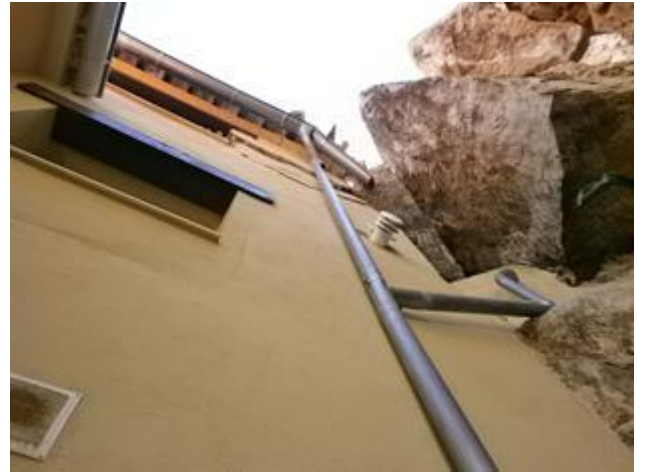
Fachada con desprendimientos en la parte superior.

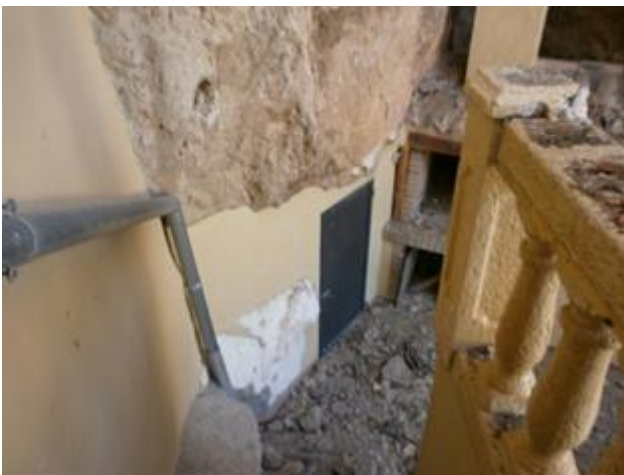
Restos de materiales en el patio interior.

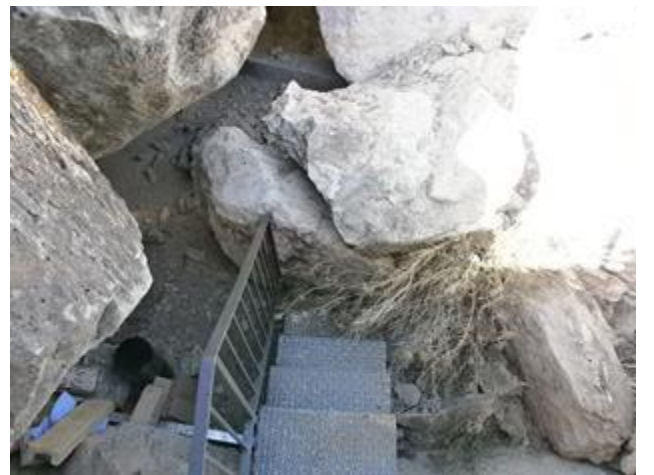
Forjado existente con fragmentos de roca.

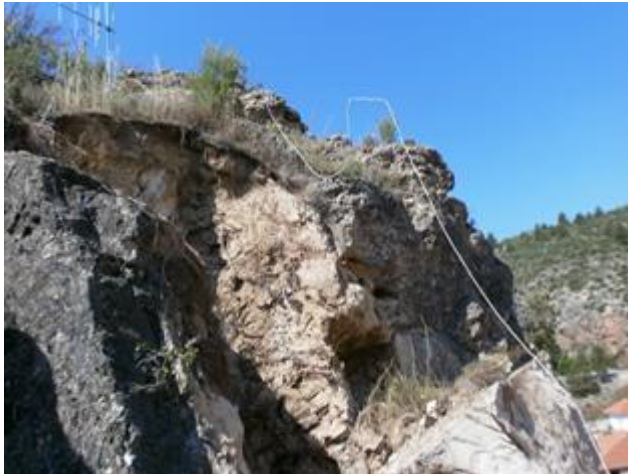
Macizo del que se han desprendido los fragmentos.

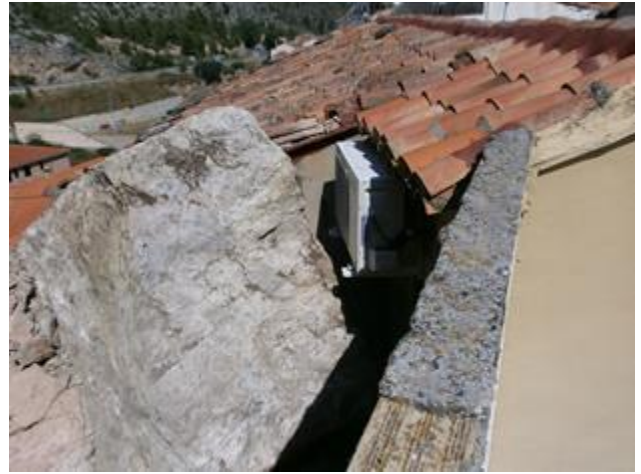
Fragmentos sobre la vivienda.

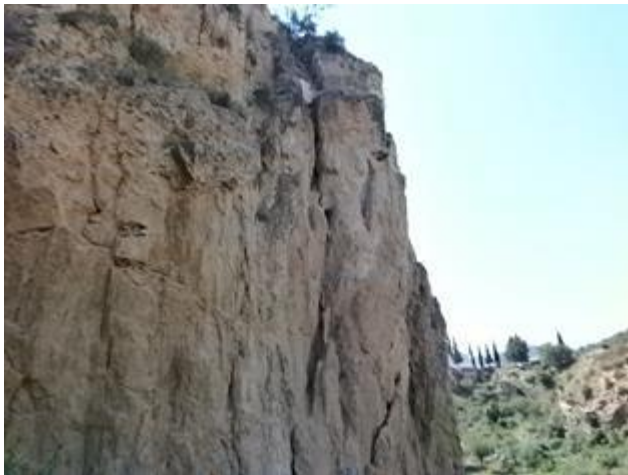
Vista del macizo rocoso con grietas.
