# SITUACIÓN ACTUAL DE LOS SISTEMAS DE ABASTECIMIENTO EN LA PROVINCIA DE CUENCA

**TORRALBA - CAÑAVERAS - ARRANCACEPAS -  
CASTILLO ALBARÁÑEZ**

**SISTEMA DE ABASTECIMIENTO DE TORRALBA-  
CAÑAVERAS-ARRANCACEPAS-CASTILLO ALBARAÑEZ  
(16209)**

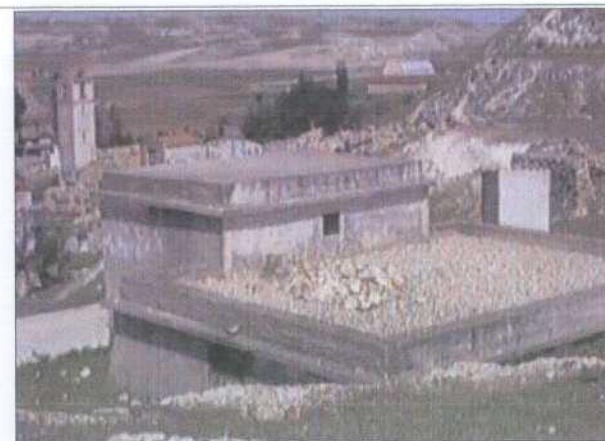
DE16209001 561039 4461801 946 EN SUPERFICIE MUNICIPAL

El depósito de Torralba no se encuentra en muy buen estado, y tiene situado junto a él otro depósito de menor capacidad que lleva sin utilizarse varios años, encontrándose casi derruido.

CONCESIÓN EMPRESA PRIVADA 80 REGULAR

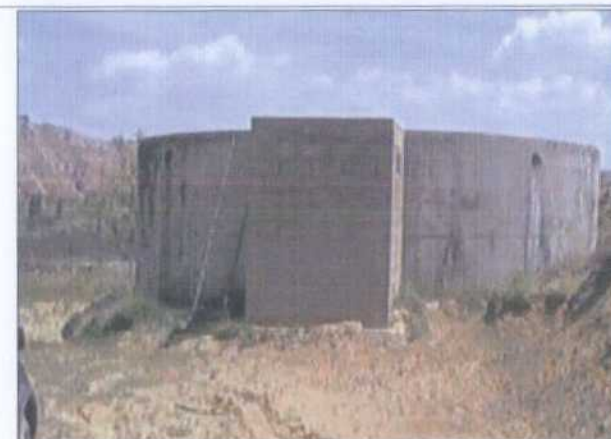
DE16050002 551671 4467249 858 EN SUPERFICIE MUNICIPAL

No tiene válvula de retención. El agua siempre va al depósito DE16050003, no existiendo la posibilidad de mandarla directamente a la red.

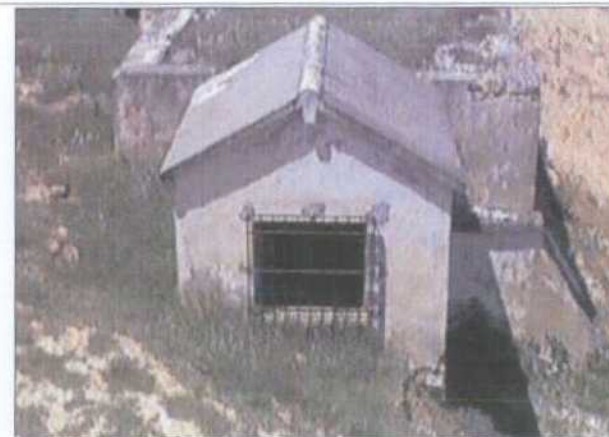
Código	Coordenadas		Cota	Tipo depósito	Titular
	X	Y			
DE16050003	551665	4467249	856	EN SUPERFICIE	MUNICIPAL

En Cañaveras cuentan con dos depósitos de distribución conectados en serie, estando el depósito de salida en el que se realiza la cloración en muy mal estado, observándose fugas y agrietamientos importantes en los laterales.

Gestión	Capac. (m3)	Estado
CONCESIÓN EMPRESA PRIVADA	60	MALO

**Observaciones**  
 En el se realiza la cloración con pastillas

- ❖ Reparar los depósitos que se encuentran en mal estado, sobre todo el DE16050003 situado en Cañaveras, en el que se observan pérdidas importantes y grietas en los laterales. Además es desde este depósito desde el que se realiza la distribución de las aguas a la población con lo que su rotura dejaría sin suministro de agua al municipio. Se debería hacer una instalación de los depósitos en paralelo, de manera que la inutilización de uno no pusiera en peligro el suministro de agua.
