SONDEO DE ABAJO, GARCINARRO, CUENCA, DIPUTACIÓN DE CUENCA

Reconocimiento con Cámara de Video y
testificación geofísica del sondeo DE ABAJO,
situado en GARCINARRO, CUENCA. Realizado para
la EXCMA. DIPUTACIÓN DE CUENCA.

16/03/2015

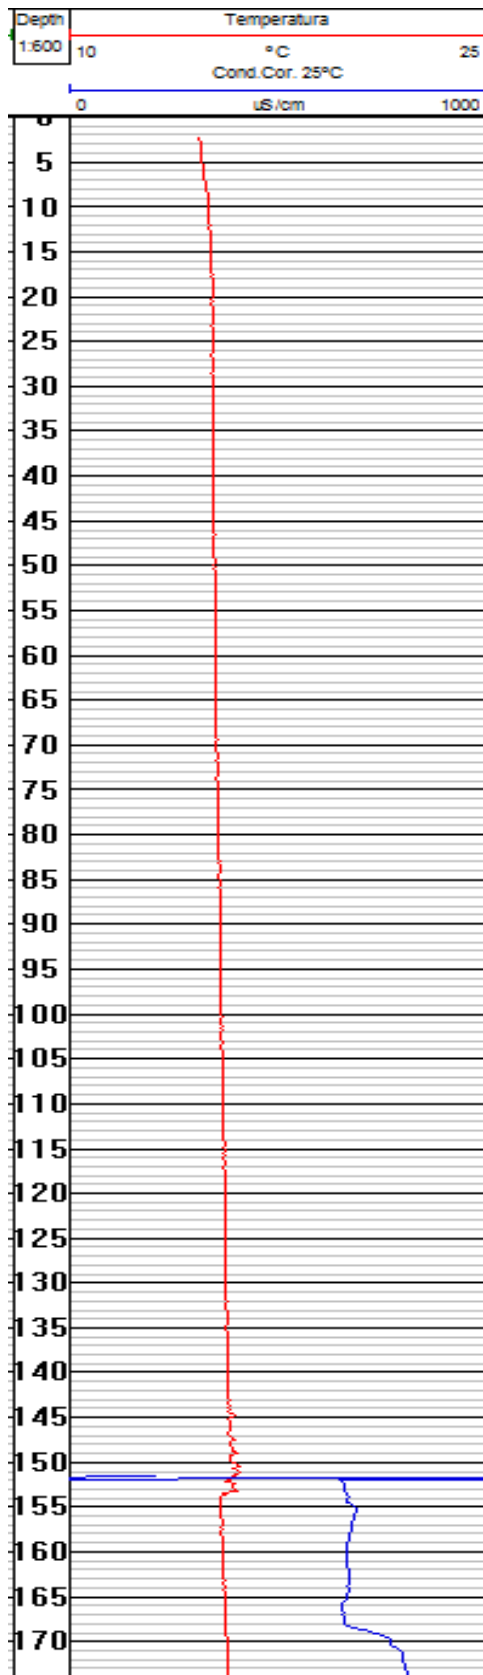
Figura nº 1. Diagrama de temperatura y conductividad.

La temperatura del agua en el nivel estático es de 15,8° C.

A 154 m se produce una bajada de temperatura hasta los 15,3° C.

A lo largo del resto del sondeo la temperatura aumenta muy lentamente y de forma sostenida hasta alcanzar 15,7° C en el fondo del sondeo.

La conductividad en el nivel estático del agua es de 665 µS/cm, hasta 168,5 m donde se localiza un salto de conductividad aumentando hasta 764 µS/cm a 170 m

La conductividad del agua aumenta lentamente desde los 170 m hasta el fondo del sondeo registrándose 805 µS/cm.

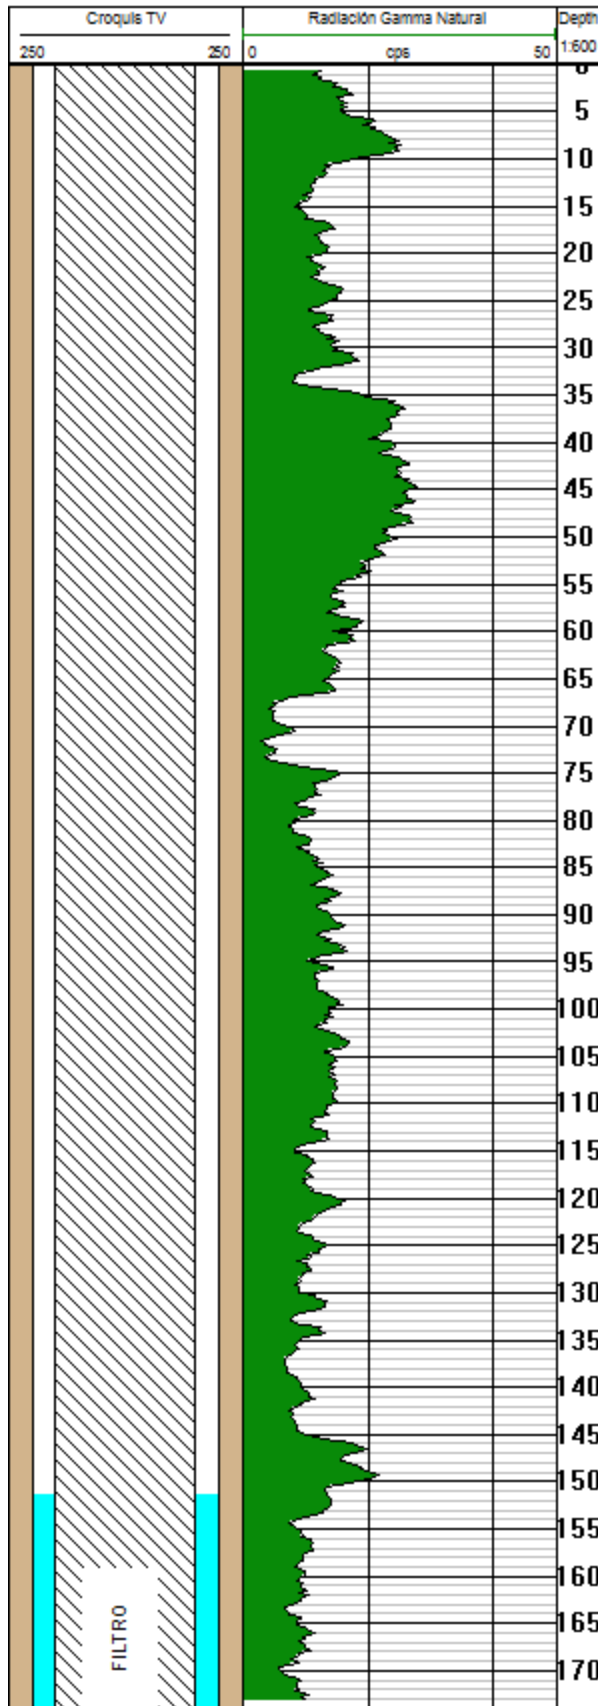
Figura nº 2. Diagrama de radiación gamma natural

El registro obtenido es relativamente constante y los valores medidos bajos. Probablemente estén asociados a materiales calcáreos con escasa matriz arcillosa.

Hasta 65 m se registran valores compatibles con materiales calcáreos con mayor matriz arcillosa que el tramo inferior (máximos de 35 CPS)

Desde 65 m hasta 174,5 m, se registran valores (8-10 CPS) compatibles con materiales calcáreos con escasa matriz arcillosa. Es posible que se trate de materiales calcáreos como calizas o dolomías, para confirmarlo sería necesario disponer de información de la perforación.

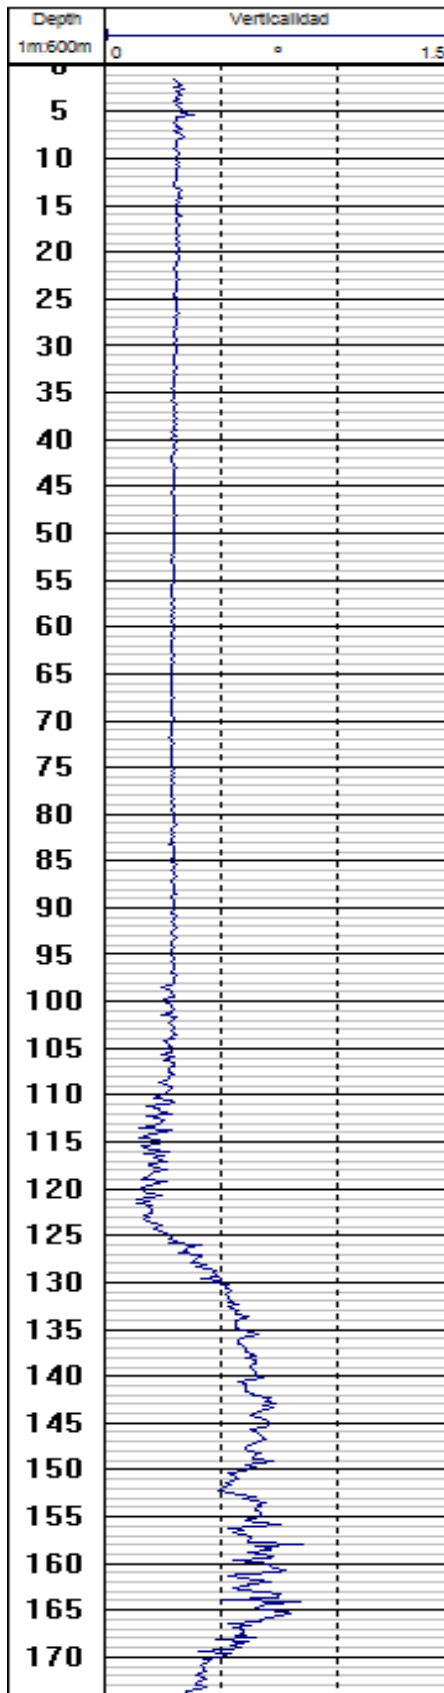
Figura nº 3. Diagrama de verticalidad

A partir de 125 m de profundidad, el sondeo comienza a desviarse de la vertical.

La desviación máxima observada es de $0,7^\circ$ y en el fondo del sondeo $0,4^\circ$.

El perfil del sondeo adjunto en el anejo IV muestra la forma del sondeo suponiendo una dirección de desviación constante. De este modo el sondeo se desviaría una media de $0,37^\circ$ y el extremo final del sondeo se alejaría 1,1 metros de la vertical.

Con dicha desviación se considera que el sondeo se encuentra prácticamente vertical.

La dirección de la desviación no ha podido ser medida puesto que el sondeo se encuentra acondicionado con tubería metálica y la brújula no funciona correctamente en estas condiciones.

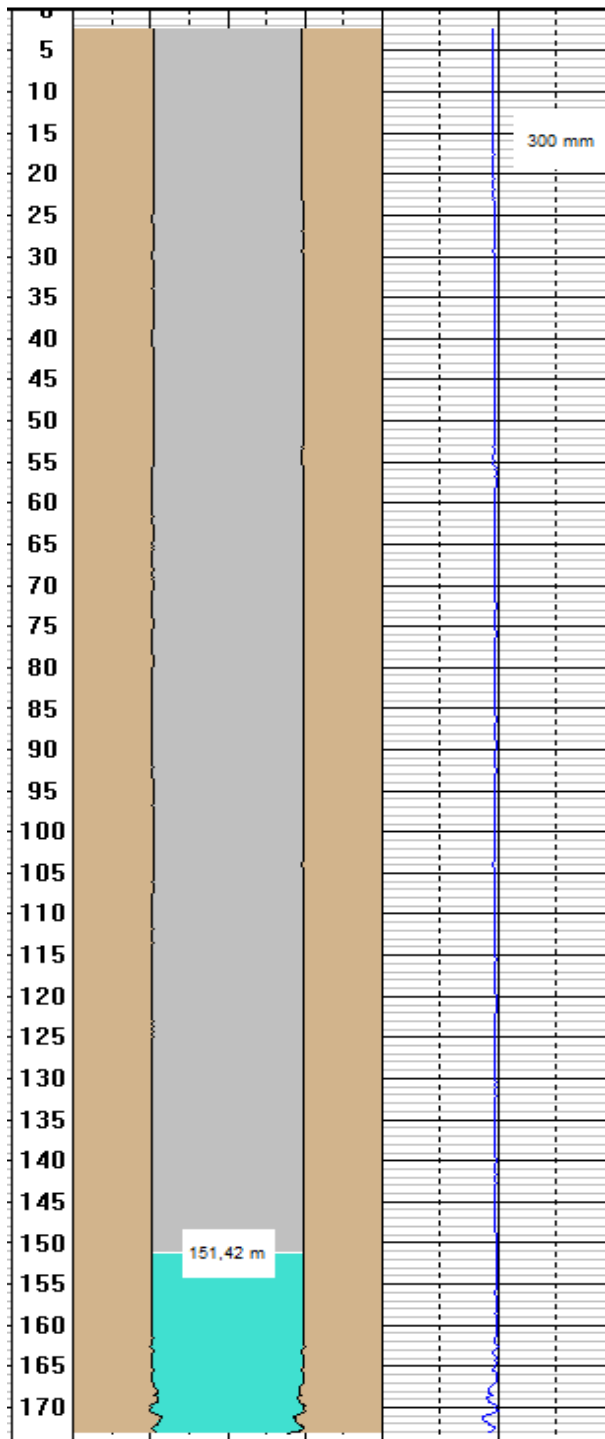
Figura nº 4. Diagrama de diámetros.

Entre 0 y 174,5 m, se registran valores que varían entre 295 y 300 mm, correspondientes a la tubería de acondicionamiento de 300 mm de diámetro. Entre 165 m y el fondo del sondeo se encuentran valores más dispersos por las incrustaciones en el filtro.

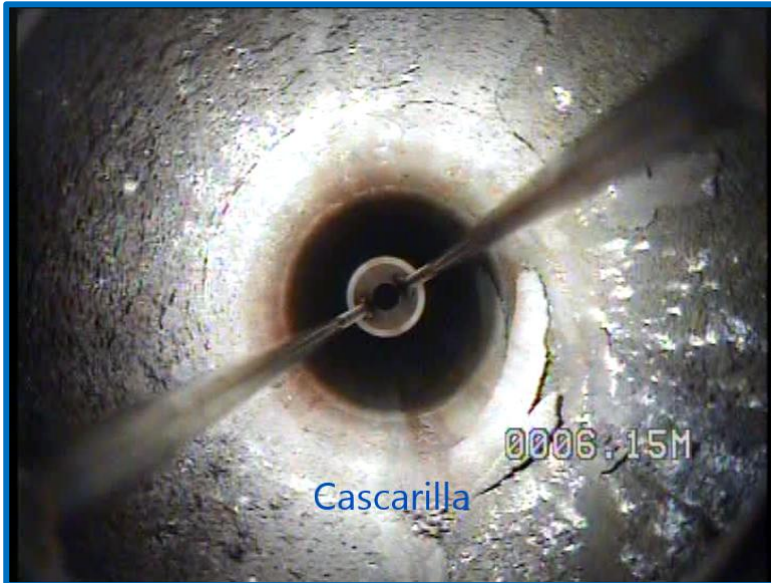
A partir de 6,15 m se registra cascarilla y oxidación, que posteriormente a 104 m incrementa la cantidad de corrosión.

Detalle casquilla, 6,15 m

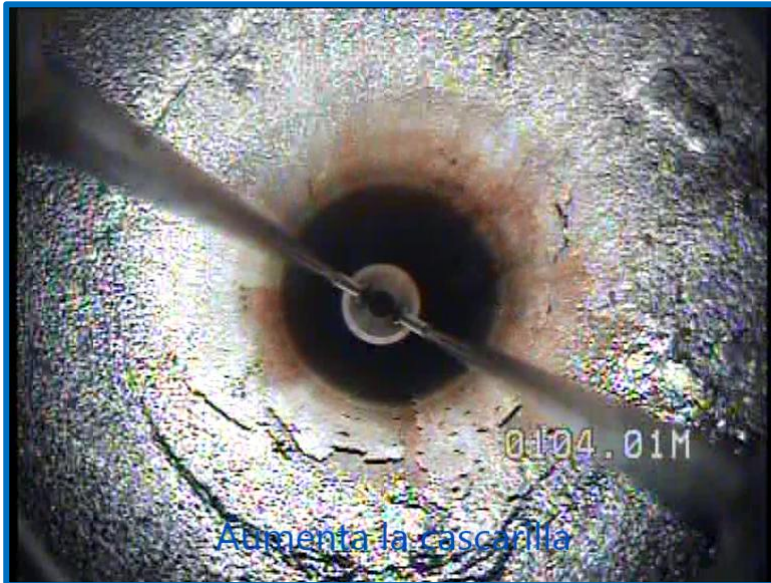
Sobre la tubería de revestimiento se observa un proceso de corrosión uniforme cuyo resultado es la formación de costras de óxidos e hidróxidos de hierro. Por debajo del NEA y hasta el final de la entubación, siguen apareciendo incrustaciones asociadas a procesos de corrosión uniforme.

Detalle aumento cascarilla, 104,01 m

A continuación, el tratamiento a aplicar para desincrustar las tuberías puede ser mixto, utilizándose agentes químicos conjuntamente con métodos mecánicos. Con los agentes químicos se disuelven las incrustaciones existentes, básicamente calcáreas y ferruginosas, aumentando su eficacia con un proceso de pistoneo y cepillado de las paredes del sondeo.

En este caso, se recomienda el **cepillado de la entubación** para la eliminación de incrustaciones, el posterior desarrollo químico mediante **ácido sulfámico** y por último, un desarrollo físico mediante aire comprimido y dispersantes. Con dichos desarrollos se pretende limpiar los tramos ranurados y evitar las posibles pérdidas de cargas producidas por la colmatación.

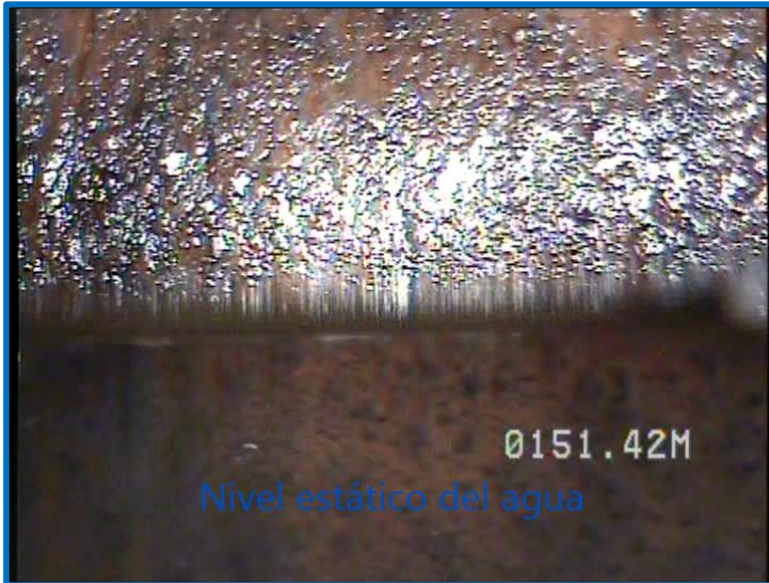
El nivel estático del agua se localiza a 151,42 m. El agua se encuentra limpia.

Nivel estático del agua, 151,42 m

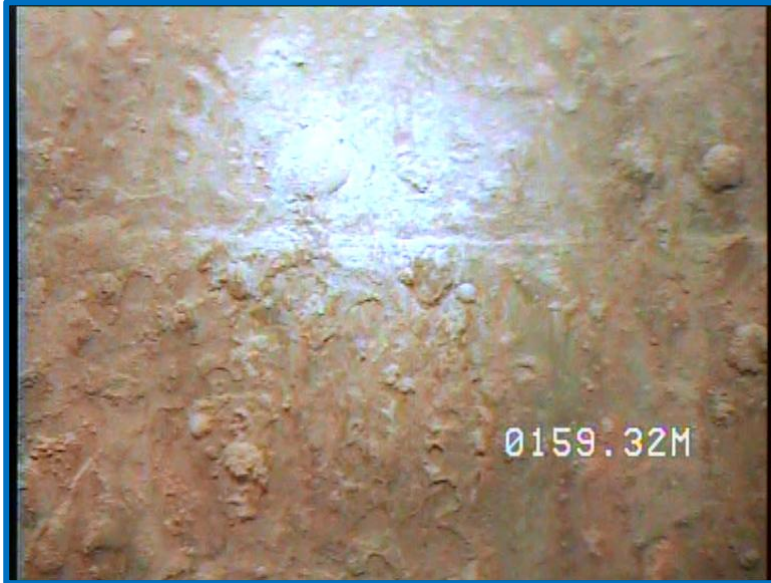
El tramo de filtros comienza a 159,30 m y se mantienen hasta el fondo del sondeo. El tramo filtrante se encuentra parcialmente colmatado.

Detalle comienzo tramo de filtro, 159,32 m

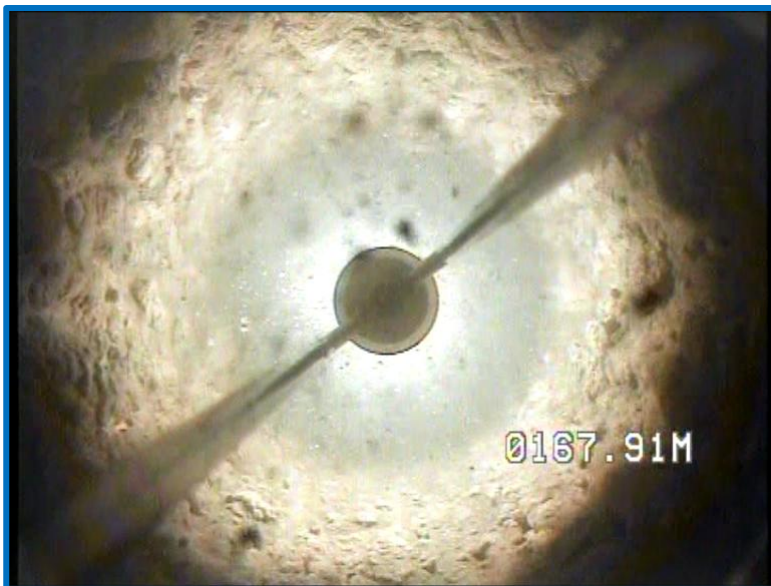
Se observa oxidación y cascarilla por corrosión en la entubación desde los 6 m. El tramo de filtro comienza a 159,32 m y se encuentra parcialmente colmatado por precipitados a partir de los 168m.

Detalle filtro troquelado con incrustaciones, 167,91 m

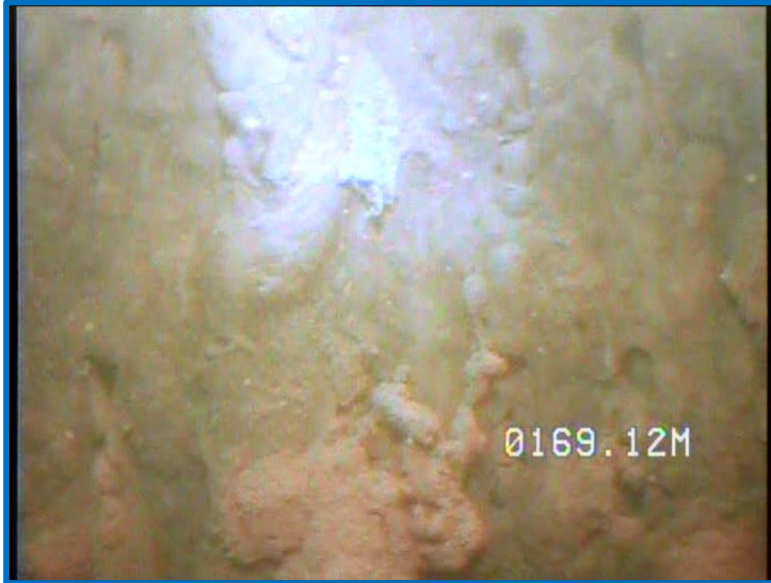
A partir de 170 m incrementan las incrustaciones en el filtro. La turbidez del agua aumenta en el fondo del sondeo.

Detalle filtro troquelado con incrustaciones, 169,12 m

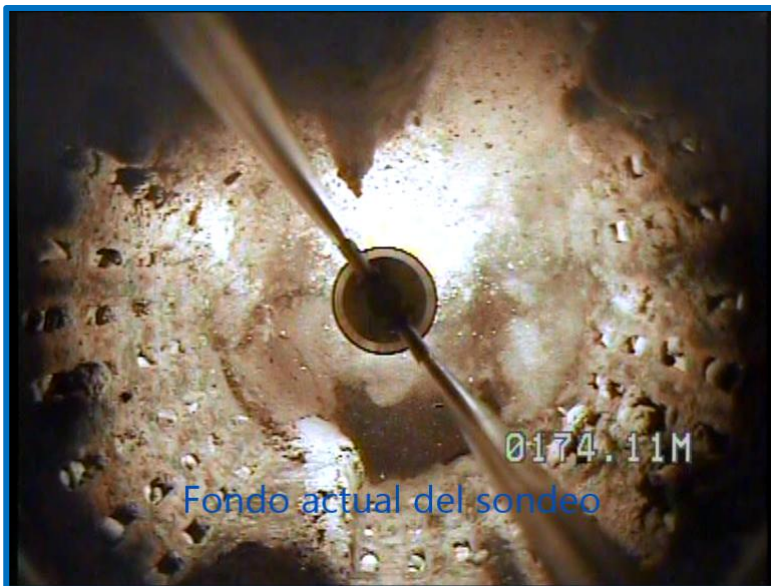
El fondo actual del sondeo se sitúa a 174,5 m.

Fondo actual del sondeo, 174,11 m

Recomendaciones: Sería conveniente realizar la **limpieza del fondo del sondeo**, para aumentar nivel saturado de agua y poder colocar la bomba a mayor profundidad.

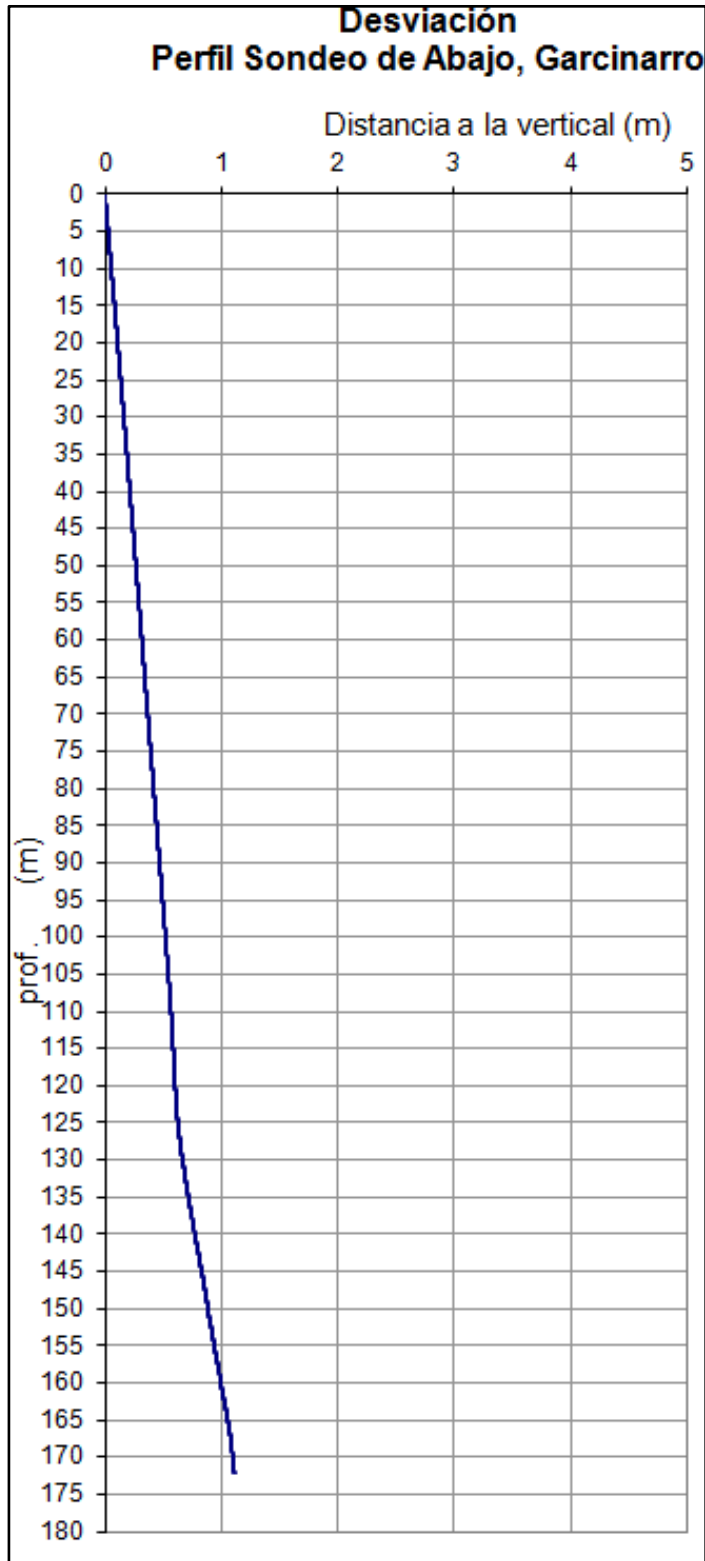
Anejo IV: Perfil del sondeo

Sondeo de Abajo	
desviación horizontal (m)	1,11
profundidad real (m)	172,00
desviación media °	0,37032188
