**NOTA TÉCNICA SOBRE LA PROBLEMÁTICA
DEL SONDEO NUEVO DE VALVERDEJO
(CUENCA)**

Agosto 2003

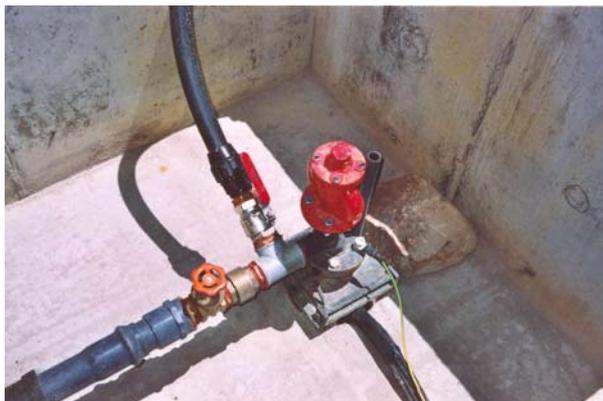
El sondeo nuevo de Valverdejo (figura 1) está equipado con una bomba situada a 170-176 m.

Boca del sondeo nuevo de Valverdejo.

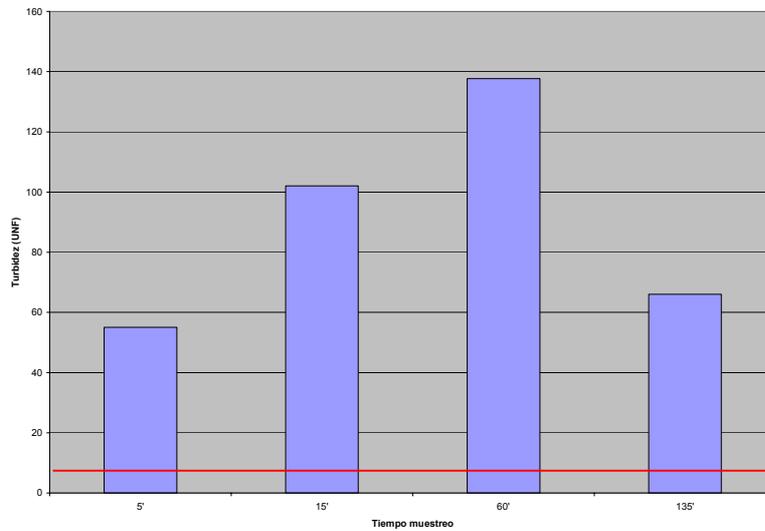
Sin embargo, la turbidez está muy por encima del límite permitido de 5 UNF (tabla 2). Curiosamente se eleva cuando lleva funcionando 60', descendiendo a los 135'. No existe una relación clara con los descensos de nivel piezométrico pero sí con el descenso del caudal, ya que a los 60' se bombeaba con 4 L/s y a los 135' con 3,5 L/s.

Figura 1.- Valores de la Turbidez (en UNF) Con la línea roja se indica el valor de 5 UNF, máximo permitido en la red de distribución.

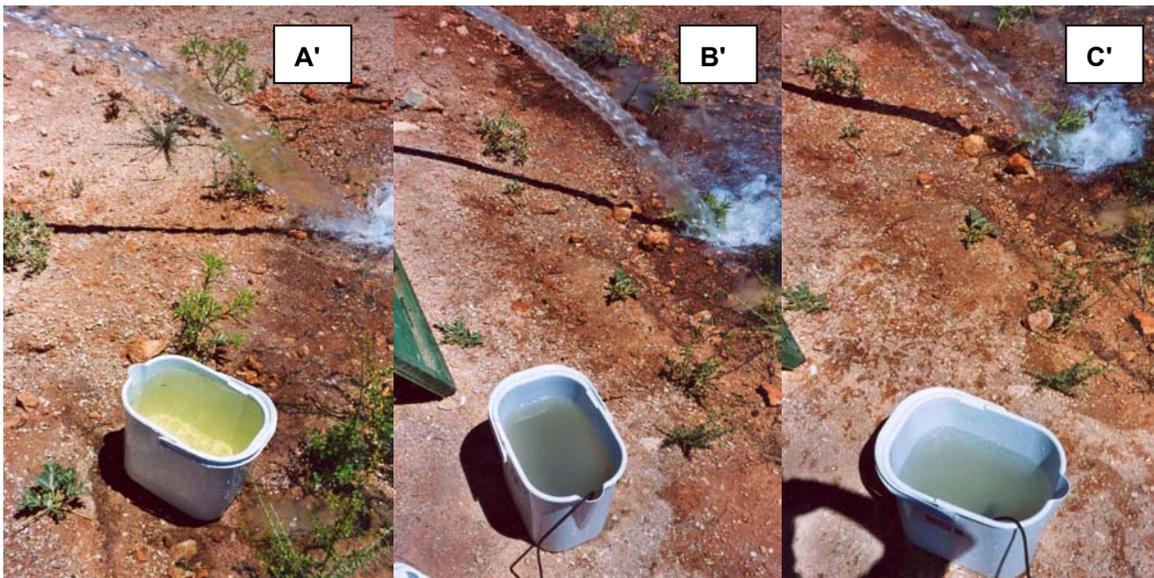
Se observa al inicio del bombeo aguas de tono amarillento y sin arrastres de arenas, durante 10'. Posteriormente se inicia el arrastre de arenas que confiere a las aguas un tono grisáceo. Las arenas, en detalle, son finas (0,1 mm de diámetro) y cuarzosas.

Evolución de la turbidez de las aguas del sondeo. Foto A' a los 5' del bombeo tiene un tono amarillento. Foto B' a los 65' el agua presenta un aspecto grisáceo. Foto C' La turbidez disminuye parcialmente.

Esta presencia de sulfuros y metales, atribuible a aguas procedentes de la Formación Utrillas, así como la turbidez originada por arenas finas, indica que parte del caudal extraído proviene de dichas arenas.

Para evitar la turbidez y los arrastres, se recomienda que, tras la limpieza y desarrollo se proceda a la instalación de un tapón de cemento en fondo hasta una profundidad máxima de 220 m.

Debido a que parte del caudal explotable puede provenir de las arenas Utrillas, el caudal final puede descender. Por ello, y para comprobar el resultado de las obras realizadas, es preciso realizar un nuevo ensayo de bombeo con un caudal no superior a 2,5 L/s y situado fuera de la rejilla, en torno a 160 m.

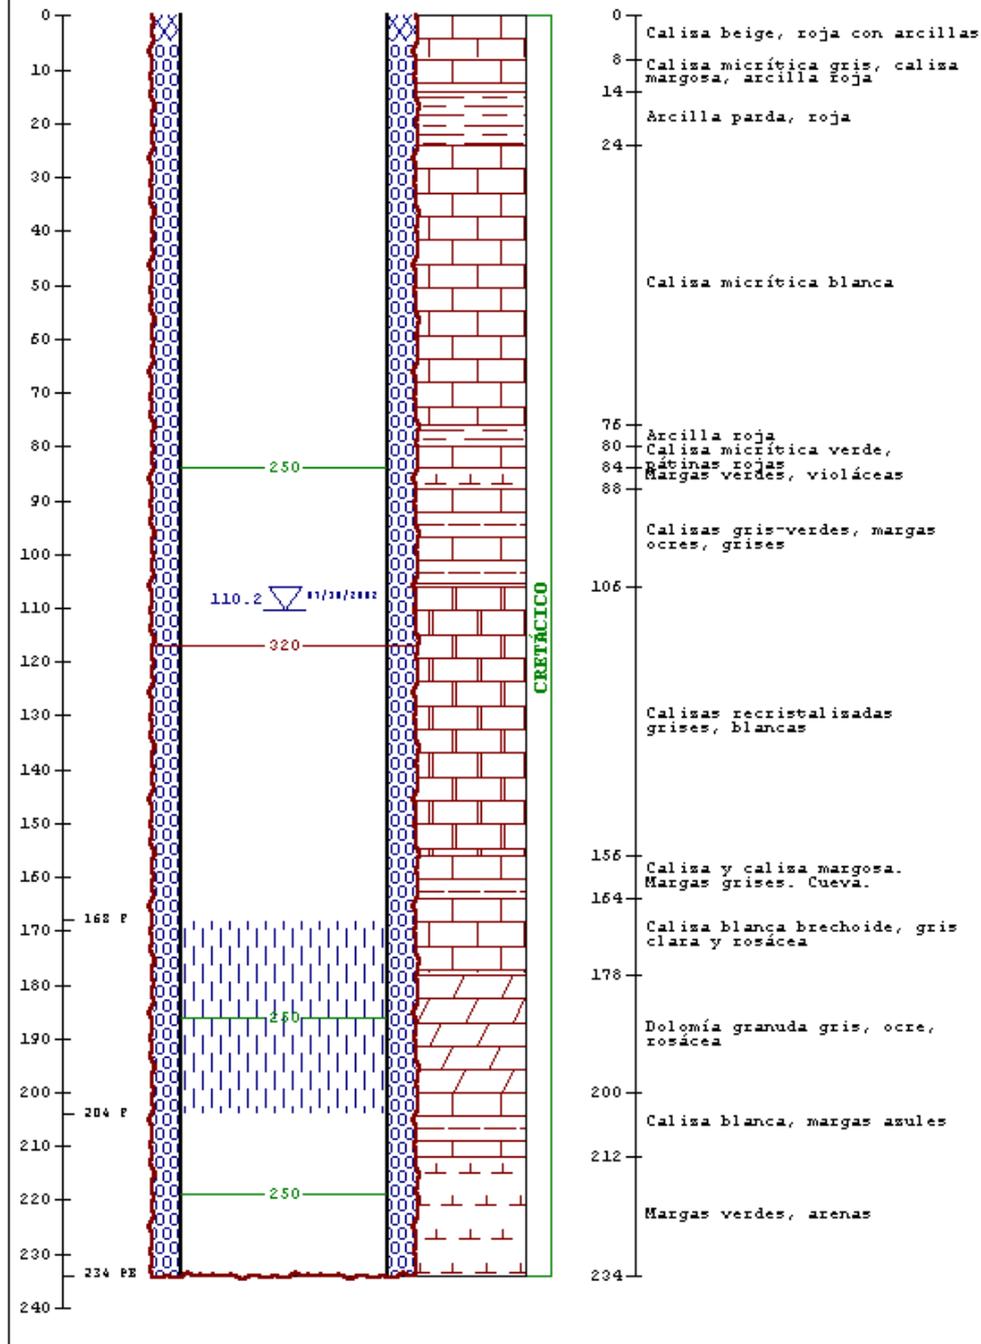
CROQUIS DE POZO VALVERDEJO-2 (Valverdejo)

El sondeo "Valverdejo Nuevo" presenta turbidez proveniente del ascenso de las arenas Utrillas que acceden al mismo desde la base del sondeo.

El descenso del nivel cerca de 20 m en 1 año puede indicar, asimismo, que las arenas han obturado parte del enrejillado y que el sondeo precisa de limpieza y un nuevo desarrollo.
