**SONDEO ENDRINO, VALVERDE DEL JÚCAR, CUENCA, EXCMA.
DIPUTACIÓN CUENCA**

Reconocimiento con Cámara de Video y
testificación geofísica del sondeo ENDRINO,
situado en VALVERDE DEL JÚCAR, CUENCA.
Realizado por Sondeos Martínez para EXCMA.
DIPUTACIÓN CUENCA.

20/09/2016

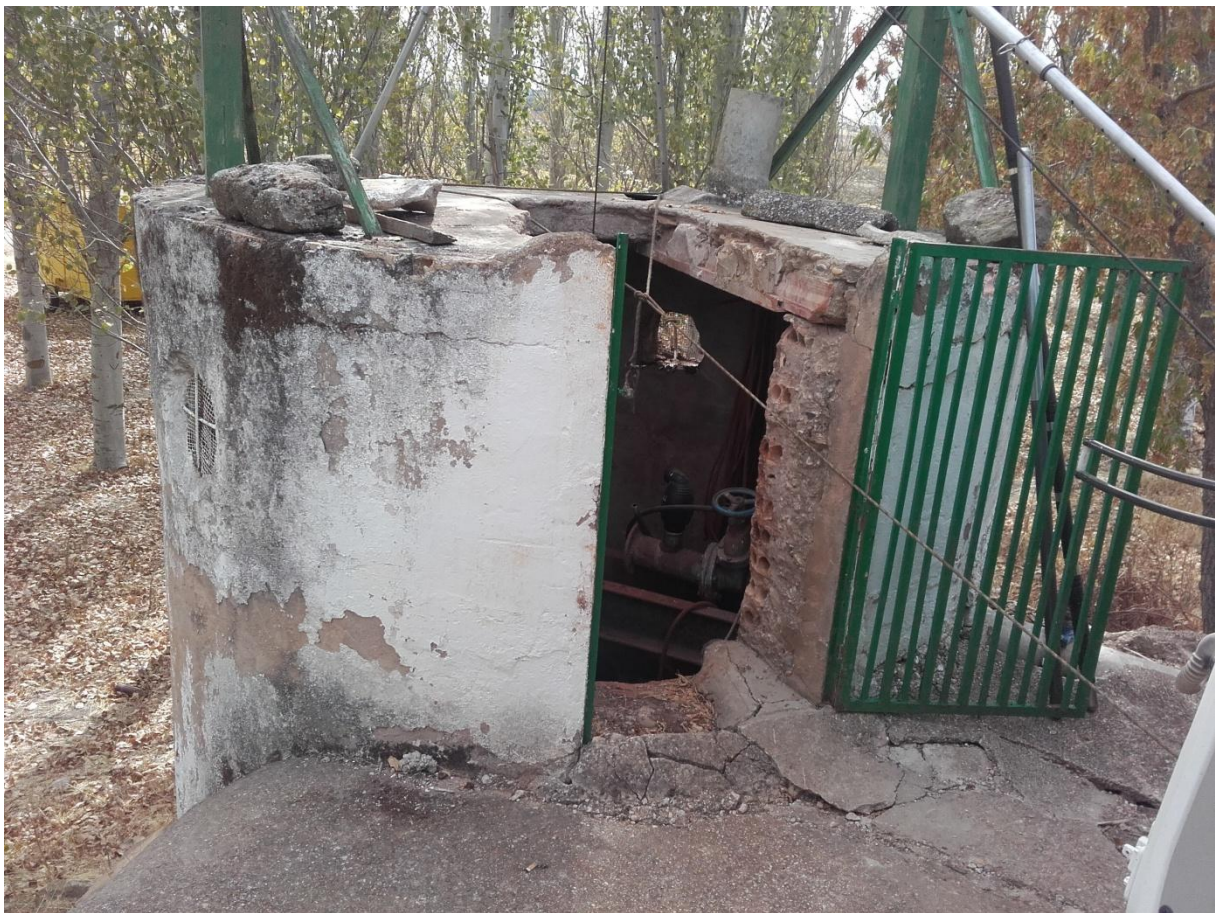
El brocal del sondeo presenta algunas deficiencias que podrían comprometer la instalación del equipo de bombeo o acortar la vida útil del sondeo.

Fotografía del brocal del sondeo.

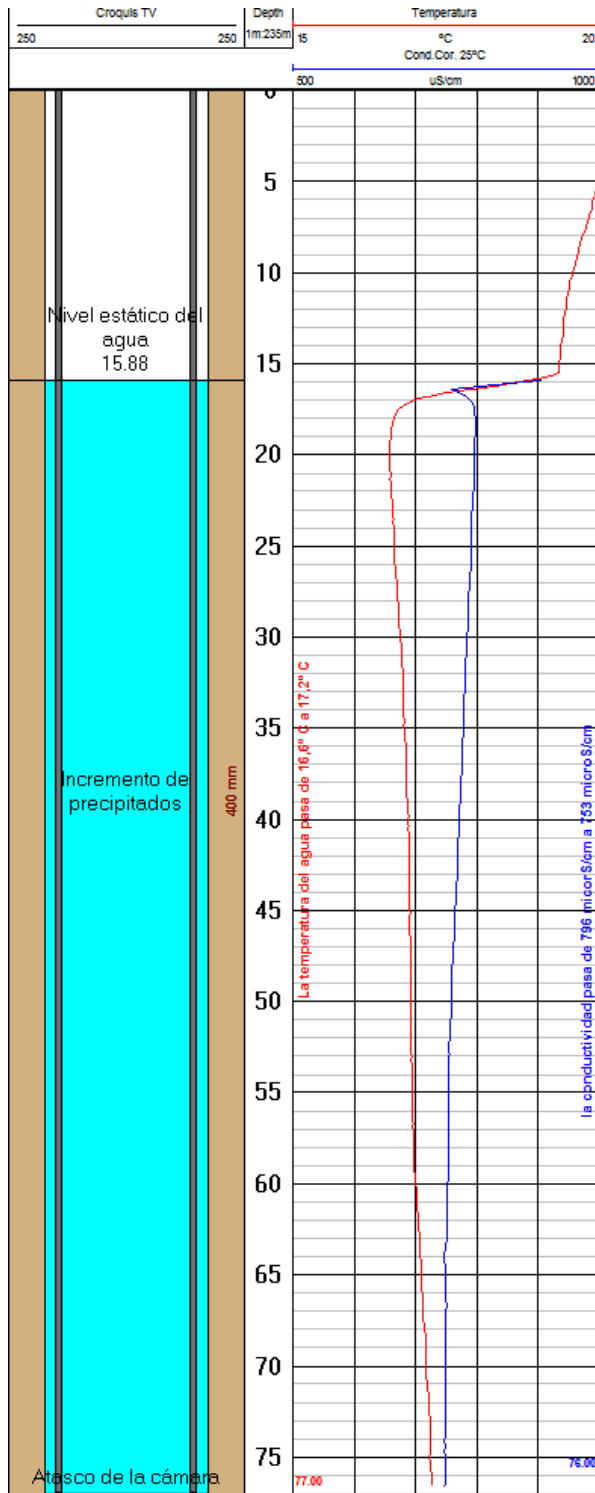
Figura nº 1. Diagrama de temperatura y conductividad.

La temperatura del agua en el nivel estático es de 16,6° C.

A lo largo del sondeo la temperatura aumenta lentamente y de forma sostenida hasta alcanzar 17,2° C en el fondo del sondeo.

La conductividad en el nivel estático del agua es de 769 µS/cm.

La conductividad del agua disminuye ligeramente registrándose 753 µS/cm en el fondo del sondeo.

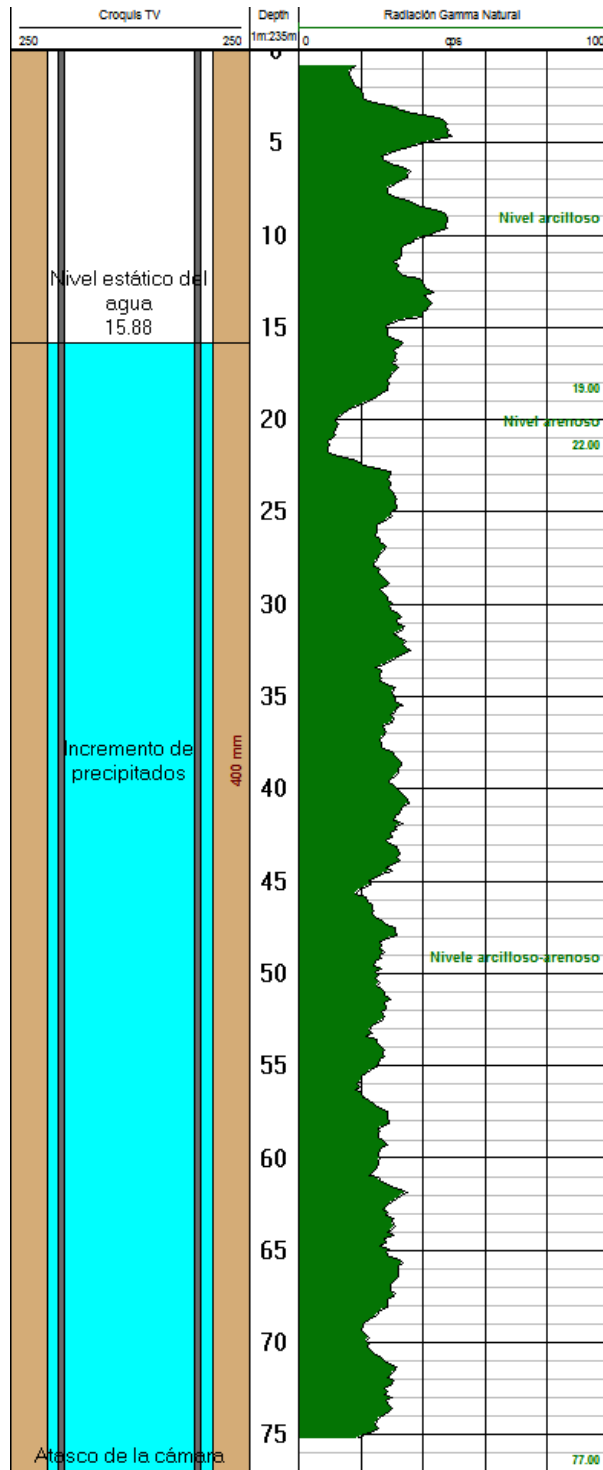
Figura nº 2. Diagrama de radiación gamma natural

El registro obtenido es relativamente constante y los valores medidos altos. Probablemente estén asociados a materiales detríticos característicos de la zona.

Entre 0 m y 19 m, se registran radiaciones compatibles con niveles arcillosos dentro de un contexto detrítico.

Entre 19 m y 22 m, se observa un nivel de menor radiación que se puede relacionar con un nivel arenoso.

Entre 22 m y 76 m, la radiación registrada es compatible con niveles arcilloso-arenosos.

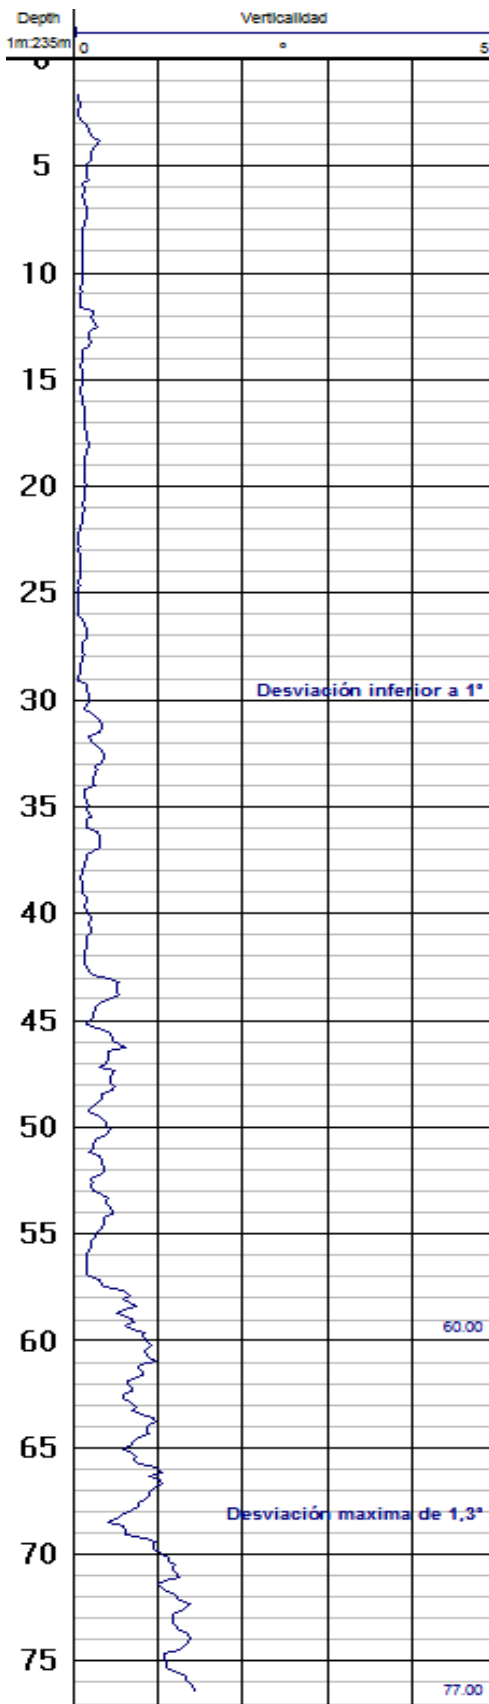
Figura nº 3. Diagrama de verticalidad

El sondeo se encuentra prácticamente vertical hasta 60 m.

A 60 m la desviación alcanza 1°. El máximo de desviación que se alcanza es de 1,3°.

El perfil del sondeo adjunto en el anejo IV muestra la forma del sondeo suponiendo una dirección de desviación constante. De este modo el sondeo se desviaría una media de 0,2° y el extremo final del sondeo se alejaría 0,3 metros de la vertical.

La dirección de la desviación no ha podido ser medida puesto que el sondeo se encuentra acondicionado con tubería metálica y la brújula no funciona correctamente en estas condiciones.

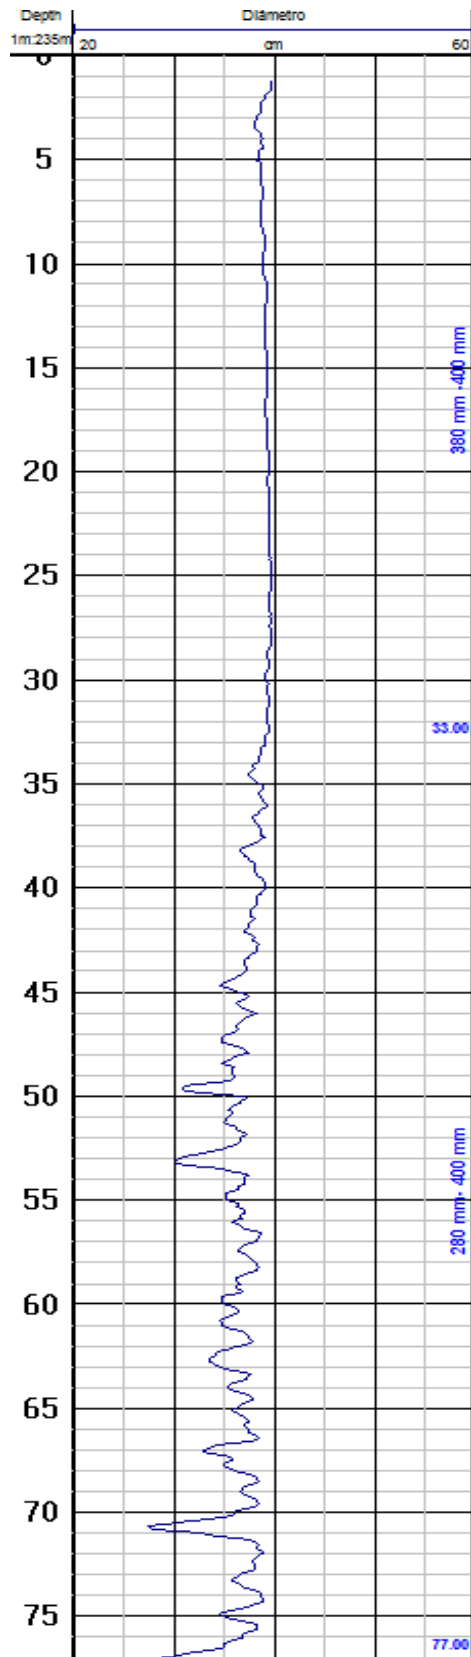
Figura nº 4. Diagrama de diámetros.

Entre 0 y 33 m, se registran valores que varían entre 380 y 400 mm, correspondientes a la tubería de acondicionamiento de 400 mm de diámetro.

Entre 33 y 77 m, se registran valores que varían entre 280 mm y 390 mm, correspondientes a la tubería de acondicionamiento de 400 mm de diámetro. Se observan variaciones relacionadas con las incrustaciones y precipitaciones.

Diámetros: El diámetro de la columna de entubación es de **400 mm**. La pérdida de diámetro a partir del metro 33 se puede interpretar, por la acumulación de incrustaciones y precipitados en la entubación.

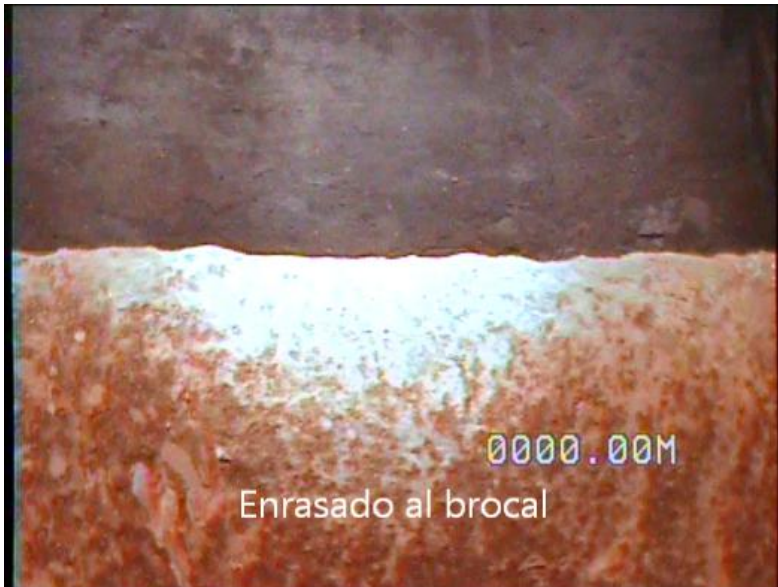
Enrasado al brocal, 0 m

La tubería de acondicionamiento es de tipo soldadura helicoidal con orejetas tapadas. Es posible que se trate de un emboquille nuevo.

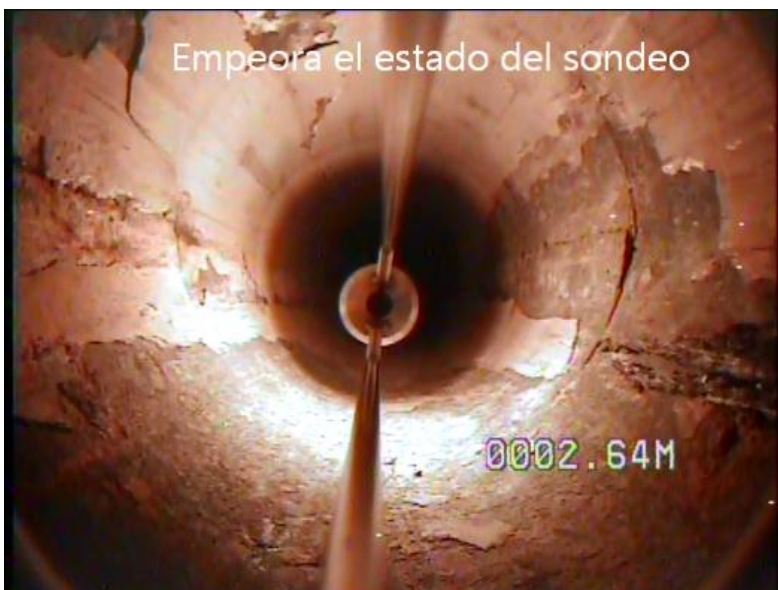
A 2,50 m se observa un empeoramiento de la entubación.

Se observa una entubación muy colmatada por precipitados y corrosión. Las incrustaciones aumentan en profundidad impidiendo discernir las características y estado de la entubación.

Estado de la entubación, 2,64 m

Recomendaciones: Se recomienda la entubación del sondeo hasta donde sea posible para garantizar una explotación fiable y sin riesgos para el equipo de impulsión y su correspondiente tubería de impulsión. La entubación del sondeo se realizaría mediante un diámetro de columna inferior al mínimo actual, por lo que se compromete una disminución del diámetro útil.

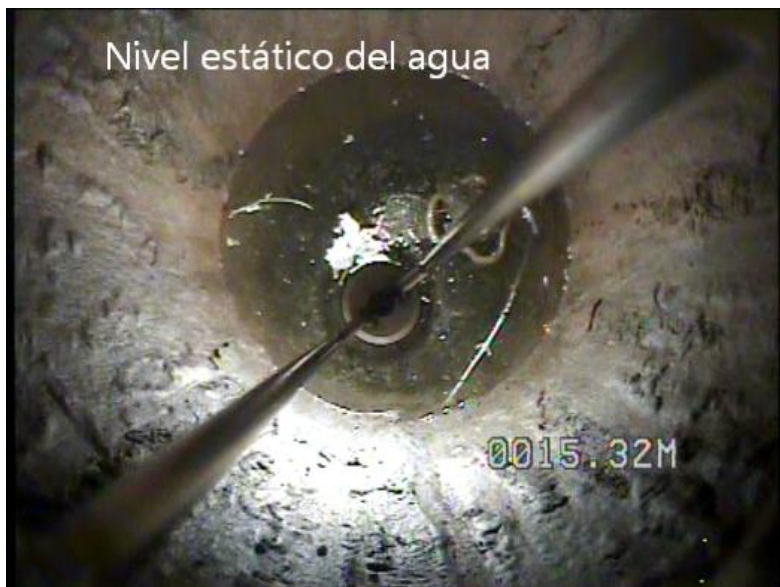
El nivel estático del agua se localiza a 15,88 m. El agua se encuentra ligeramente turbia. A partir de 32 m la turbidez aumenta en profundidad.

Nivel estático del agua, visto desde 15,32 m

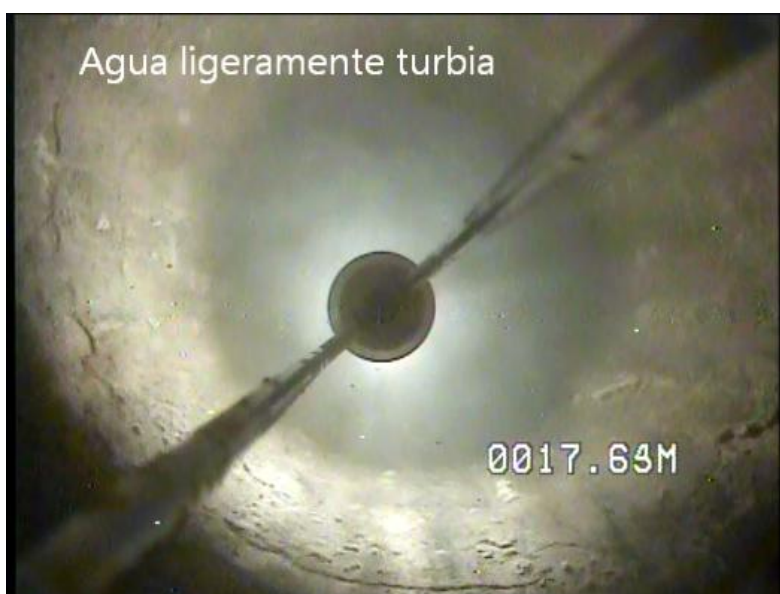
Agua ligeramente turbia, 17,64 m

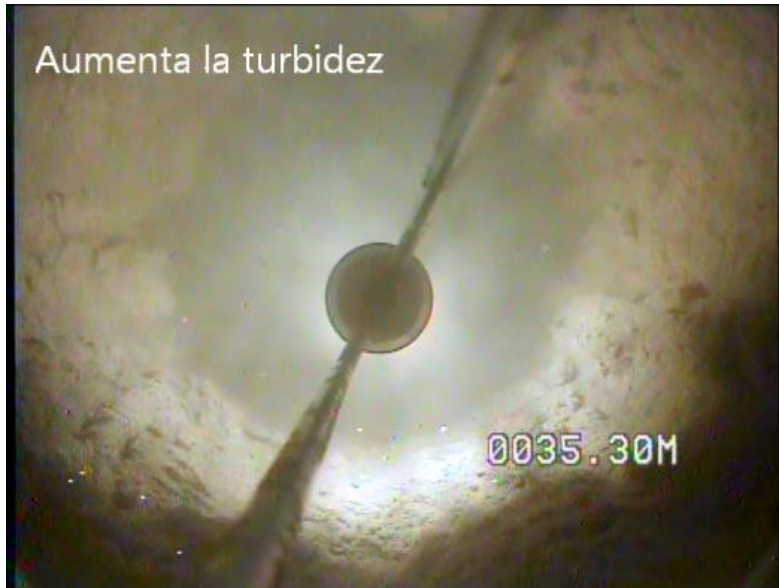
Aumenta la turbidez del agua, 35,30 m

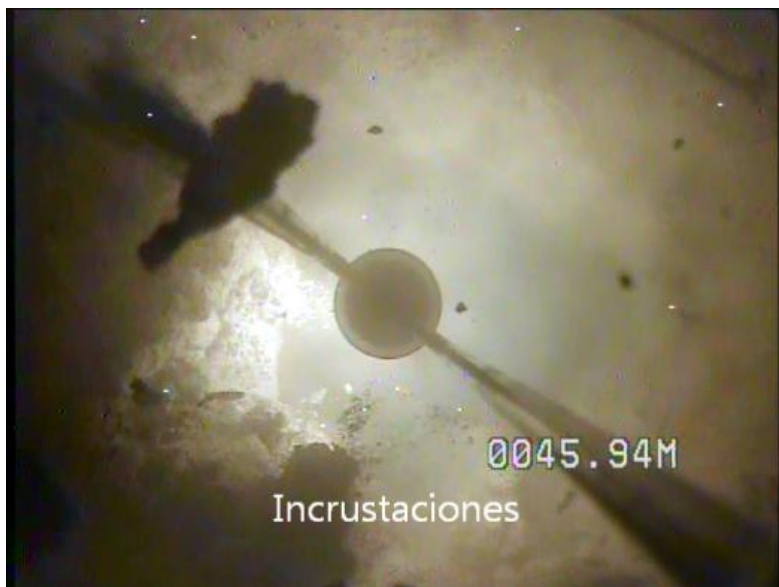
A partir de 40 m, aumentan las incrustaciones.

Aumento de incrustaciones, 45,94 m

Posteriormente, se recomienda el desarrollo químico del sondeo mediante ácido sulfámico para eliminar los precipitados e incrustaciones del ranurado del sondeo, que según la información previa se encuentra por debajo de la cota reconocida.

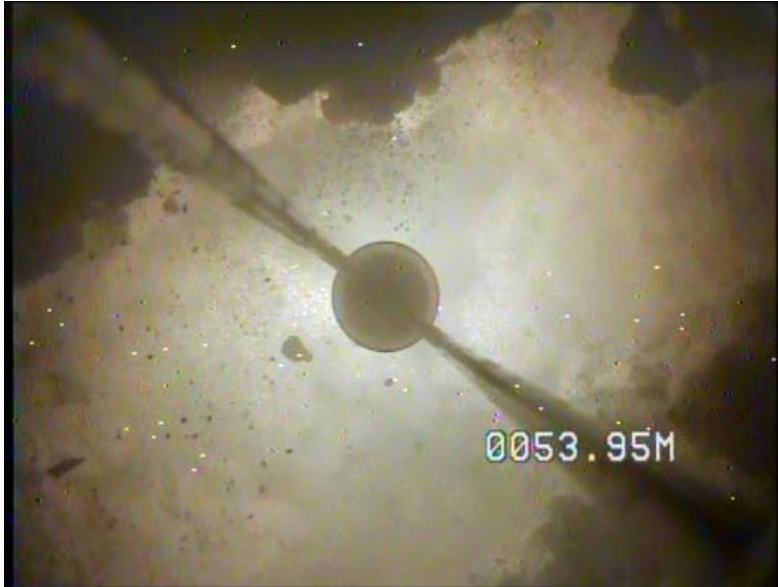
Conclusiones: El estado de la entubación esta en **precario estado de conservación** debido a la corrosión y las incrustaciones.

Incrustaciones y cascarillas, 53,95 m

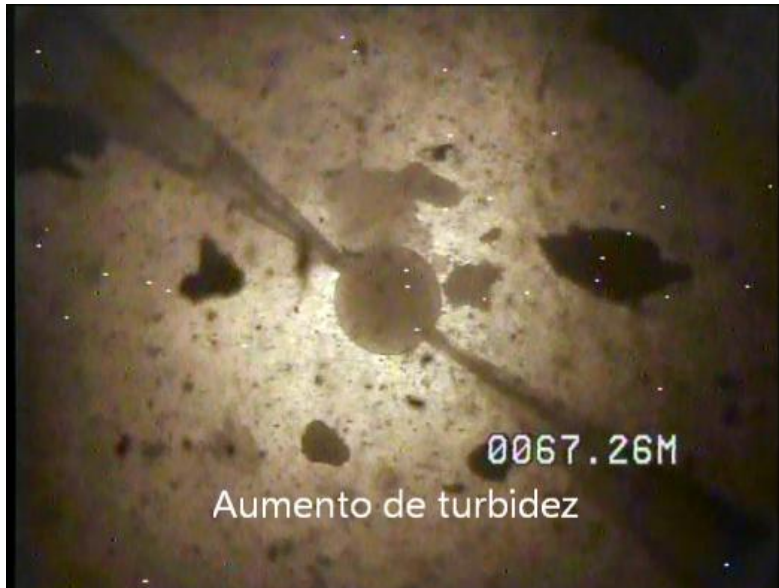
Aumento de turbidez y partículas en suspensión, 67,26 m

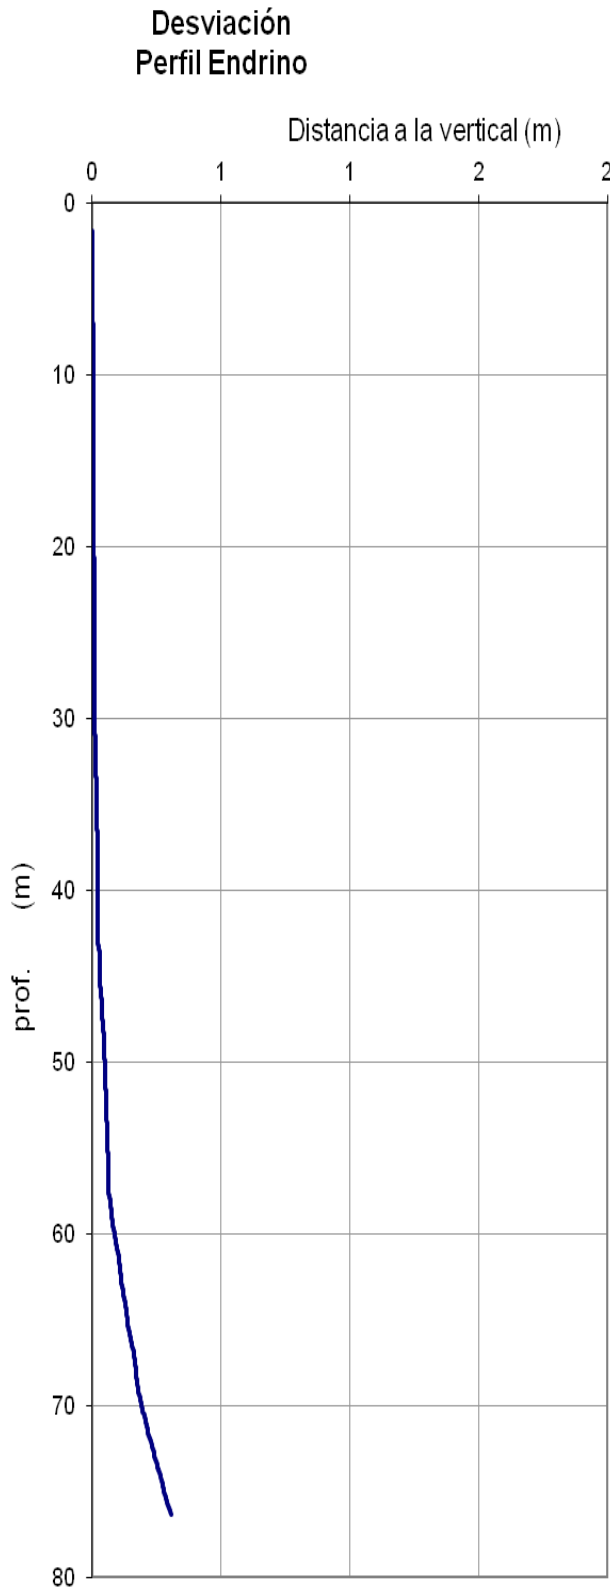
Anejo IV: Perfil del sondeo

Sondeo ENDRINO
desviación horizontal (m) 0,3
profundidad real/registrada (m) 76,3 76,5
desviación media ° 0,2
