Informe de los trabajos realizados en el sondeo Grande-Campo de Fútbol en T.M. de Valverde de Júcar (Cuenca)

**SONDEO GRANDE-CAMPO DE FÚTBOL, VALVERDE DE JÚCAR, CUENCA,
EXCMO. AYUNTAMIENTO DE VALVERDE DE JÚCAR**

Reconocimiento con Cámara de Video y Testificación Geofísica del sondeo GRANDE-CAMPO DE FÚTBOL, situado en el término municipal de VALVERDE DE JÚCAR, CUENCA. Realizado para EXCMO. AYUNTAMIENTO DE VALVERDE DE JÚCAR.

27/05/2015

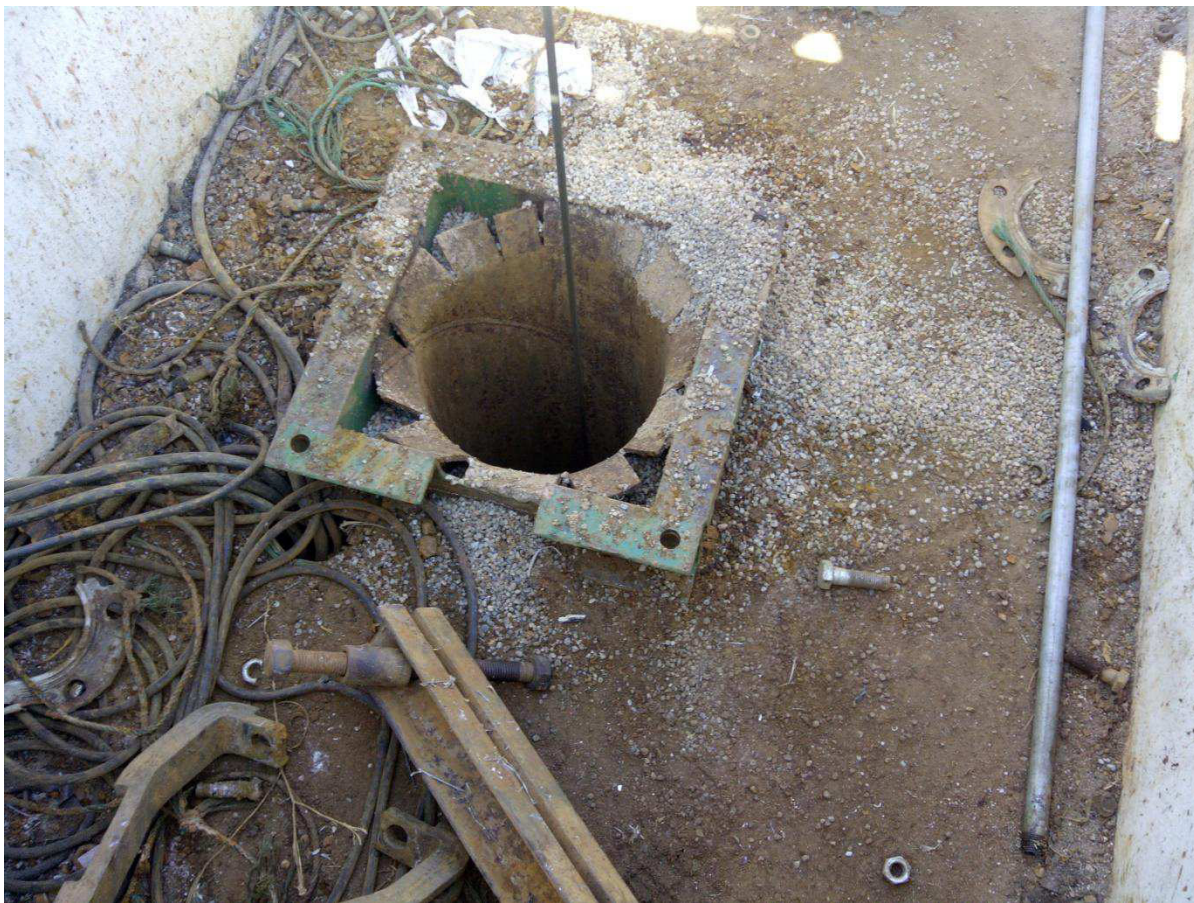
Fotografía del brocal del sondeo.

Todos los registros se realizaron tomando como punto de referencia el brocal del sondeo que, en este caso, se eleva 100 mm sobre el nivel del suelo y está en el interior de una arqueta. Tiene 250 mm de diámetro.

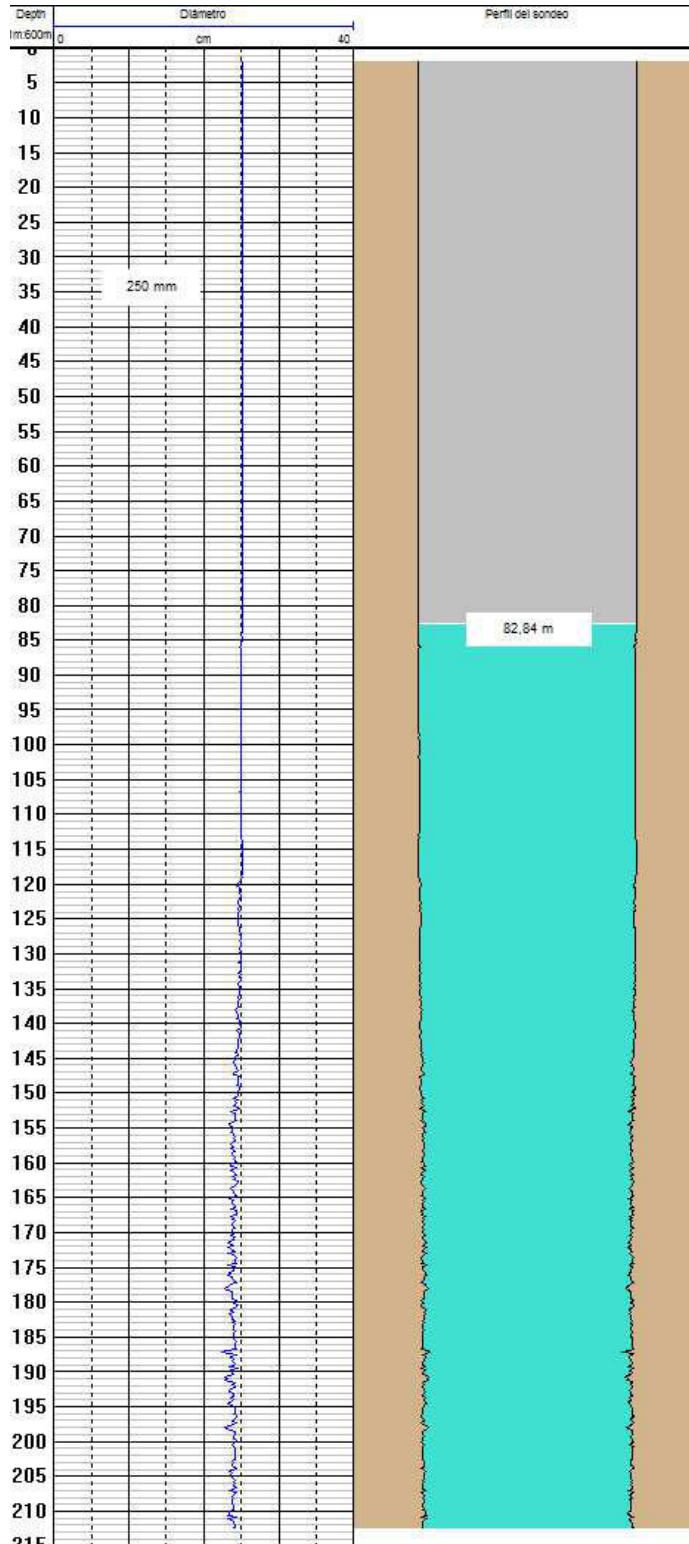
Figura nº 1. Diagrama de diámetros.

Entre 0 y 214 m, se registran valores entre 240 y 250 mm, coherentes con una tubería de acondicionamiento de 250 mm.

A partir de 140 m se aprecian pequeñas variaciones que corresponden a las incrustaciones de la tubería.

Diámetros: La tubería de acondicionamiento entre 0 y 214 m tiene un diámetro de 250 mm.

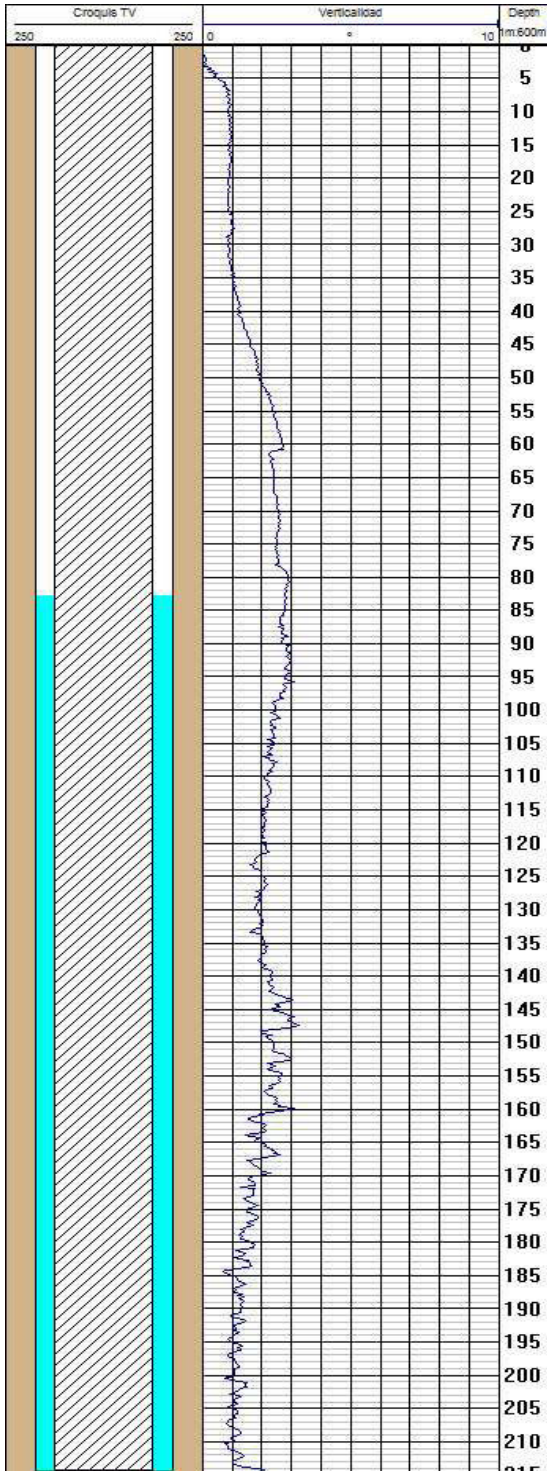
Figura nº 2. Diagrama de verticalidad.

La desviación alcanza 1° a 5 m de profundidad y se mantiene hasta los 30 m.

A continuación la desviación aumenta hasta un máximo de 3° a 80 m.

Entre 80 y 180 m la desviación se mantiene entre 2 y 3° .

Entre 180 y 214,5 m la desviación disminuye quedándose en valores de 1° .

Verticalidad: la desviación media del sondeo es de 1,82° y alcanza un máximo de 3° a 80 m.

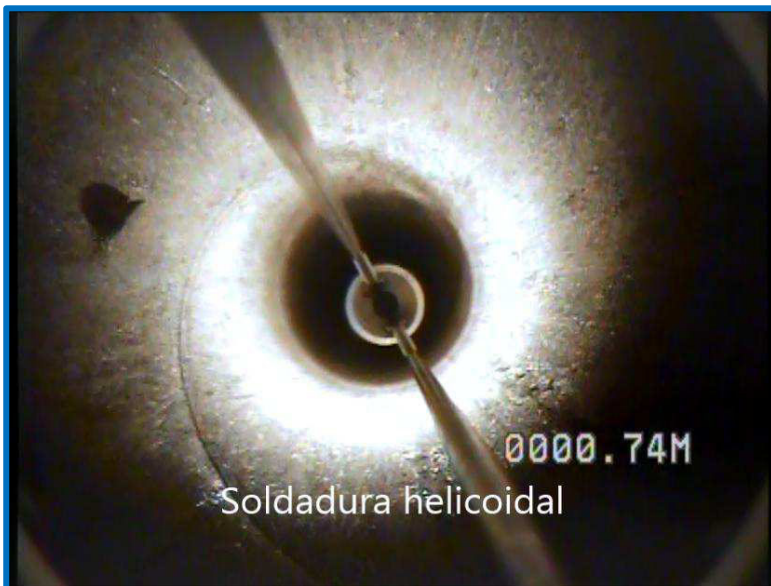
La tubería de acondicionamiento es de acero al carbono de tipo soldadura helicoidal.

Aparentemente, la tubería de acondicionamiento se encuentra en buen estado de conservación.

Tubería tipo soldadura helicoidal, 0,74 m

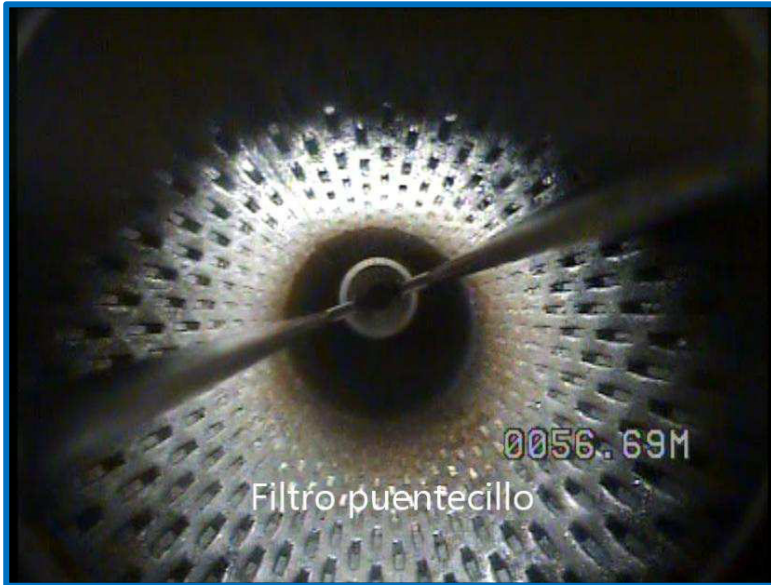
El primer tramo filtrante, de tipo filtro puentecillo comienza a 56,70 m y finaliza a 59,71 m. Aparentemente, se encuentra en buen estado de conservación.

Inicio filtro puentecillo 1, 56,69 m

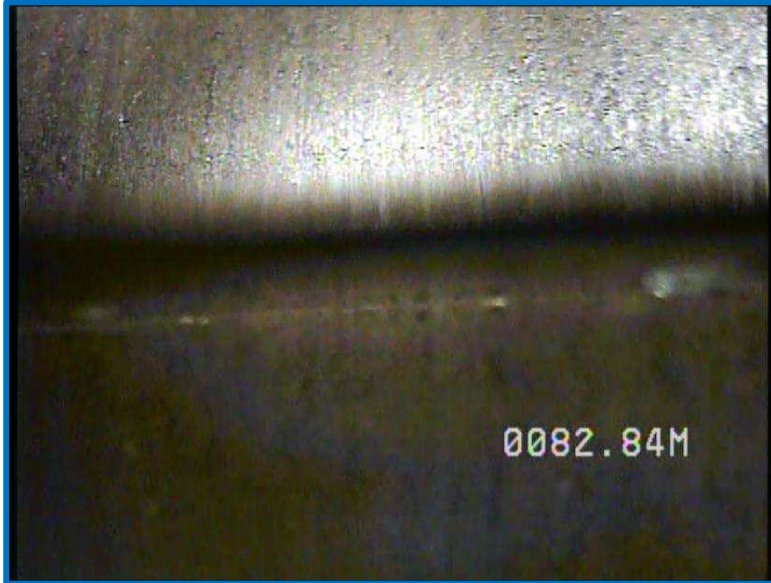
El nivel estático del agua se sitúa a 82,84 m, el agua se encuentra turbia y aclara a 87,13 m.

Nivel estático del agua, situado a 82,84 m, ligera turbidez

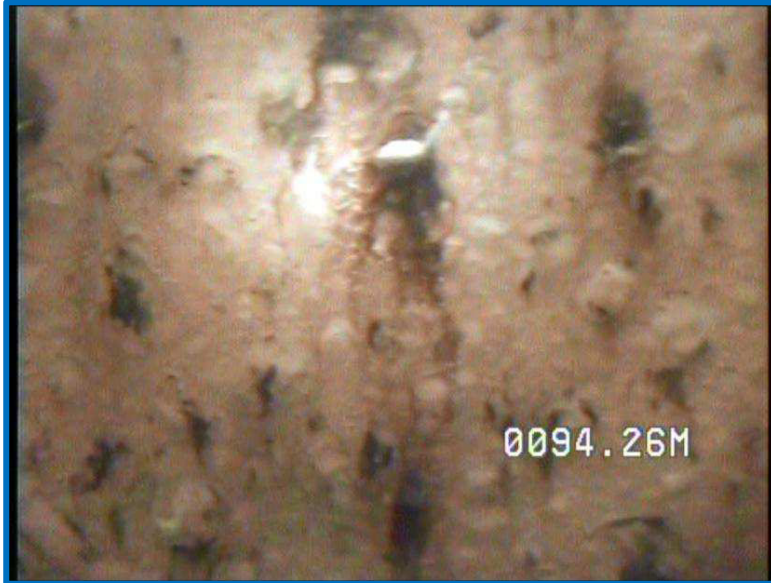
Detalle de pared de entubación, incrustaciones, 94,26 m

Previamente se recomienda el cepillado del sondeo para eliminar las incrustaciones y extraer todos los restos de grava y materiales finos que queden en el sondeo. A continuación se debería tratar la tubería antigua con ácido sulfámico para eliminar incrustaciones de manera más profunda.

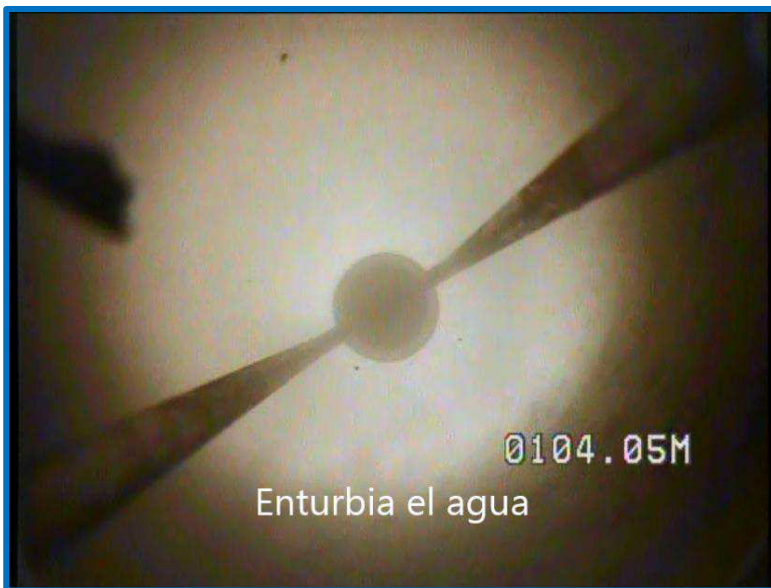
A 104,05 m aumenta intensamente la turbidez.

Aumento de la turbidez, 104,05 m

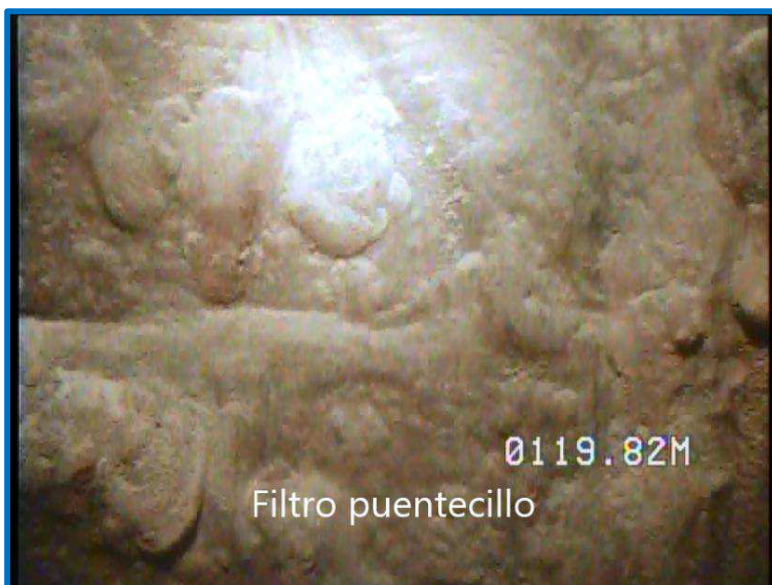
A 119,82 m comienza el segundo tramo de filtro puentecillo. Se encuentra totalmente colmatado por incrustación, probablemente formada por carbonato cálcico y óxidos.

Comienza el filtro puentecillo 2 y se encuentra muy colmatado, 119,82 m

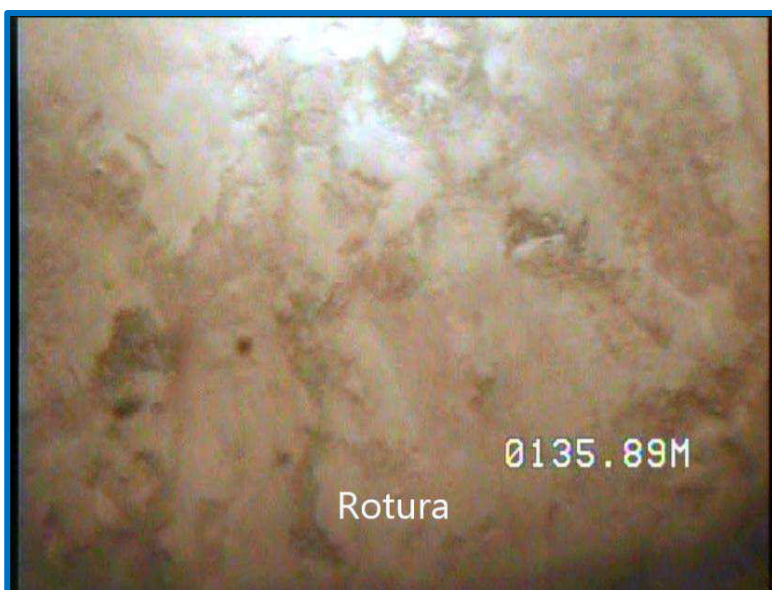
A 135,89 m se localiza una posible rotura, en todo caso no muy grande.

Aparentemente los arrastres de materiales finos y grava sufridos al bombear se deben a la rotura de la tubería de acondicionamiento. Esta rotura ha provocado la entrada de la grava del empaque al sondeo y, al eliminarse el prefiltro, la entrada de materiales finos.

Detalle de una posible rotura, 135,89 m

Se recomienda reacondicionar el sondeo con tubería nueva y reponer el empaque de grava.

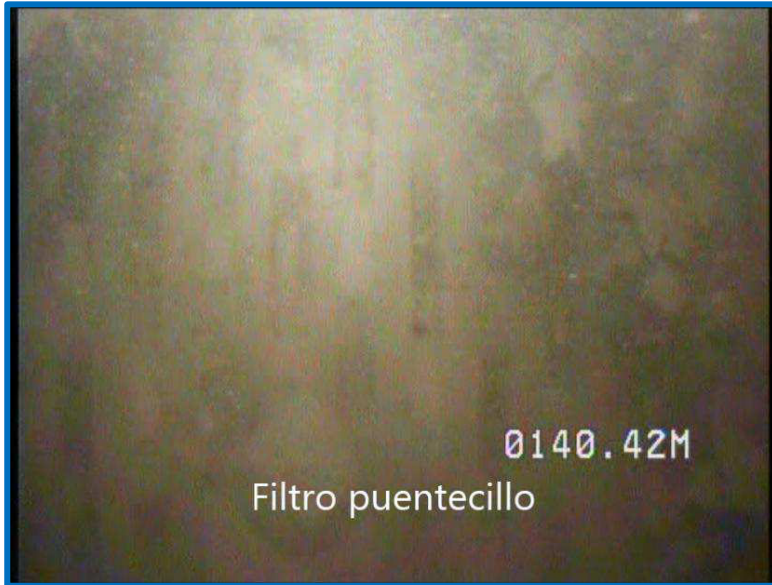
A 140,46 m se aprecia una zona de filtro en la que se ha desprendido la incrustación, tal vez como consecuencia del alcance del supuesto chorro de agua a presión surgido a través de la rotura en la tubería de impulsión.

Detalle de filtro puentecillo, 140,42 m

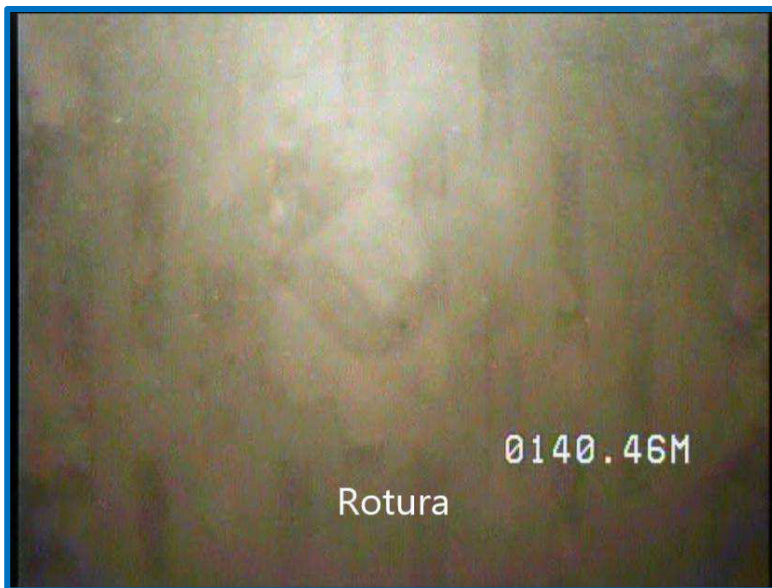
En el centro, aproximadamente, de esta zona lavada se localiza una rotura en el filtro con una piedra tapando la misma.

Rotura en filtro puentecillo, se aprecia una piedra tapando el orificio, 140, 46 m

A continuación se instalaría una tubería de acero al carbono, con tramos filtrantes de tipo filtro puentecillo y centradores.

Por último se renovarían el empaque de grava silíceas y se realizaría una limpieza final y desarrollo físico del sondeo.

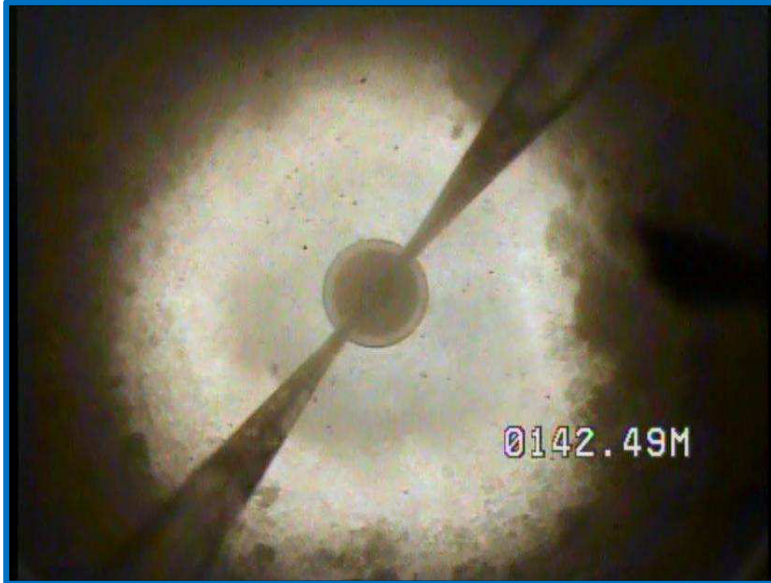
No se ha podido localizar el final de este tramo filtrante debido a la gran cantidad de incrustación.

Vista general del sondeo a 142,49 m, aumentan las incrustaciones.

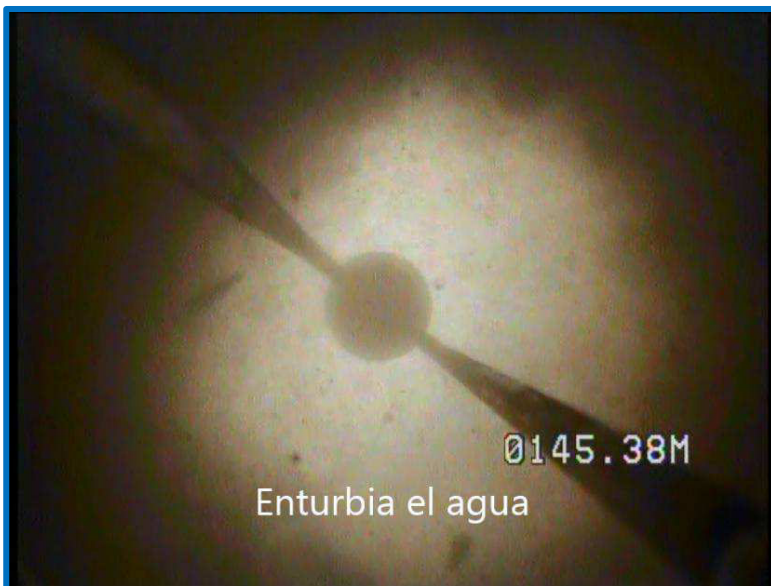
Nivel Estático: Se localiza a 82,84 m de profundidad. El agua se encuentra medianamente turbia y aclara a 87,13 m. A 104,05 y a 145,38 m el agua enturbia de nuevo.

Importante aumento de la turbidez, 145,38 m

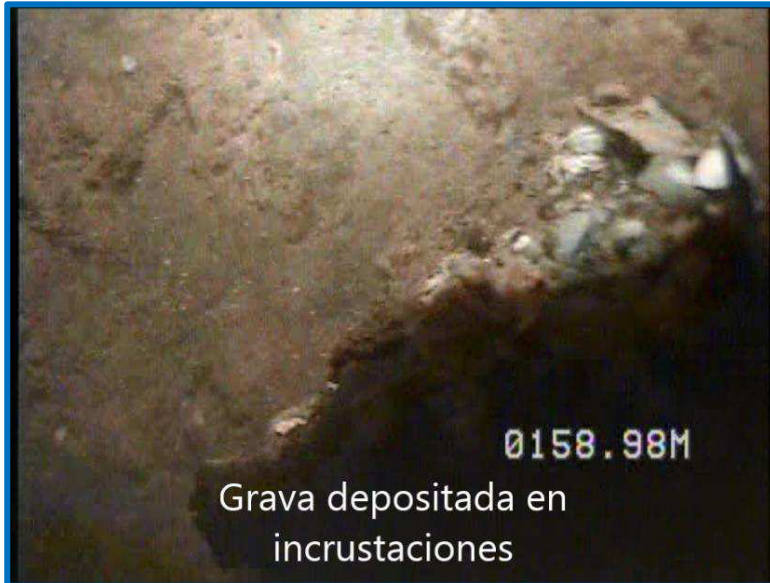
Como puede apreciarse a 158,98 m y, en general, por debajo de 140 m, se observa grava depositada en las incrustaciones de la entubación.

Grava depositada en incrustaciones, 158,98 m

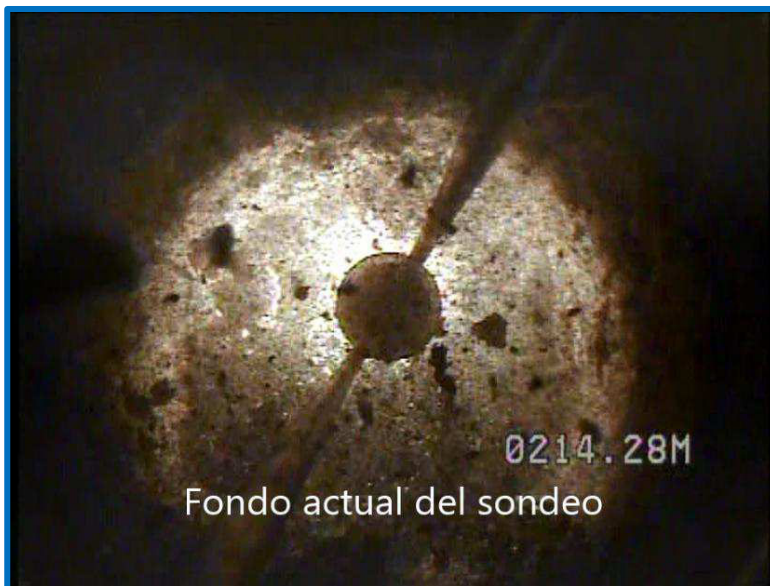
El fondo actual del sondeo se encuentra a 214,50 m.

Profundidad: Los registros se llevaron a cabo hasta los **214,50 m** de profundidad, donde se encuentra el actual fondo del sondeo.

Fondo actual del sondeo, situado a 214,5 m

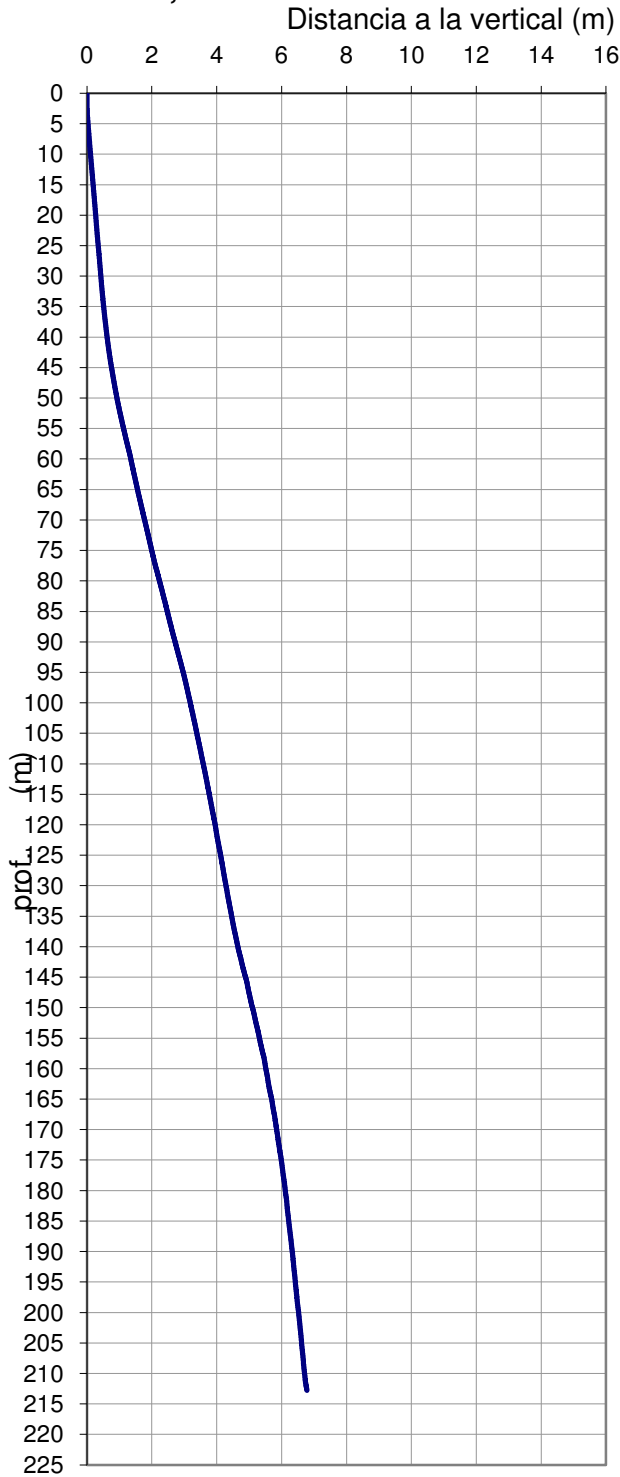
Desviación
Perfil Sondeo Grande-Campo de
fútbol, Valverde del Júcar

Sondeo Grande-Campo de fútbol
desviación horizontal (m)
6,78
profundidad real (m)
212,78
desviación media °
1,825689231
