TRABAJOS EN VÍLLORA: INFORME
HIDROGEOLÓGICO Y VIDEOGRÁFICO DE UN
SONDEO PARA ABASTECIMIENTO DE AGUA
POTABLE A

VÍLLORA
(CUENCA)

Septiembre 2018

Sondeo: Villora

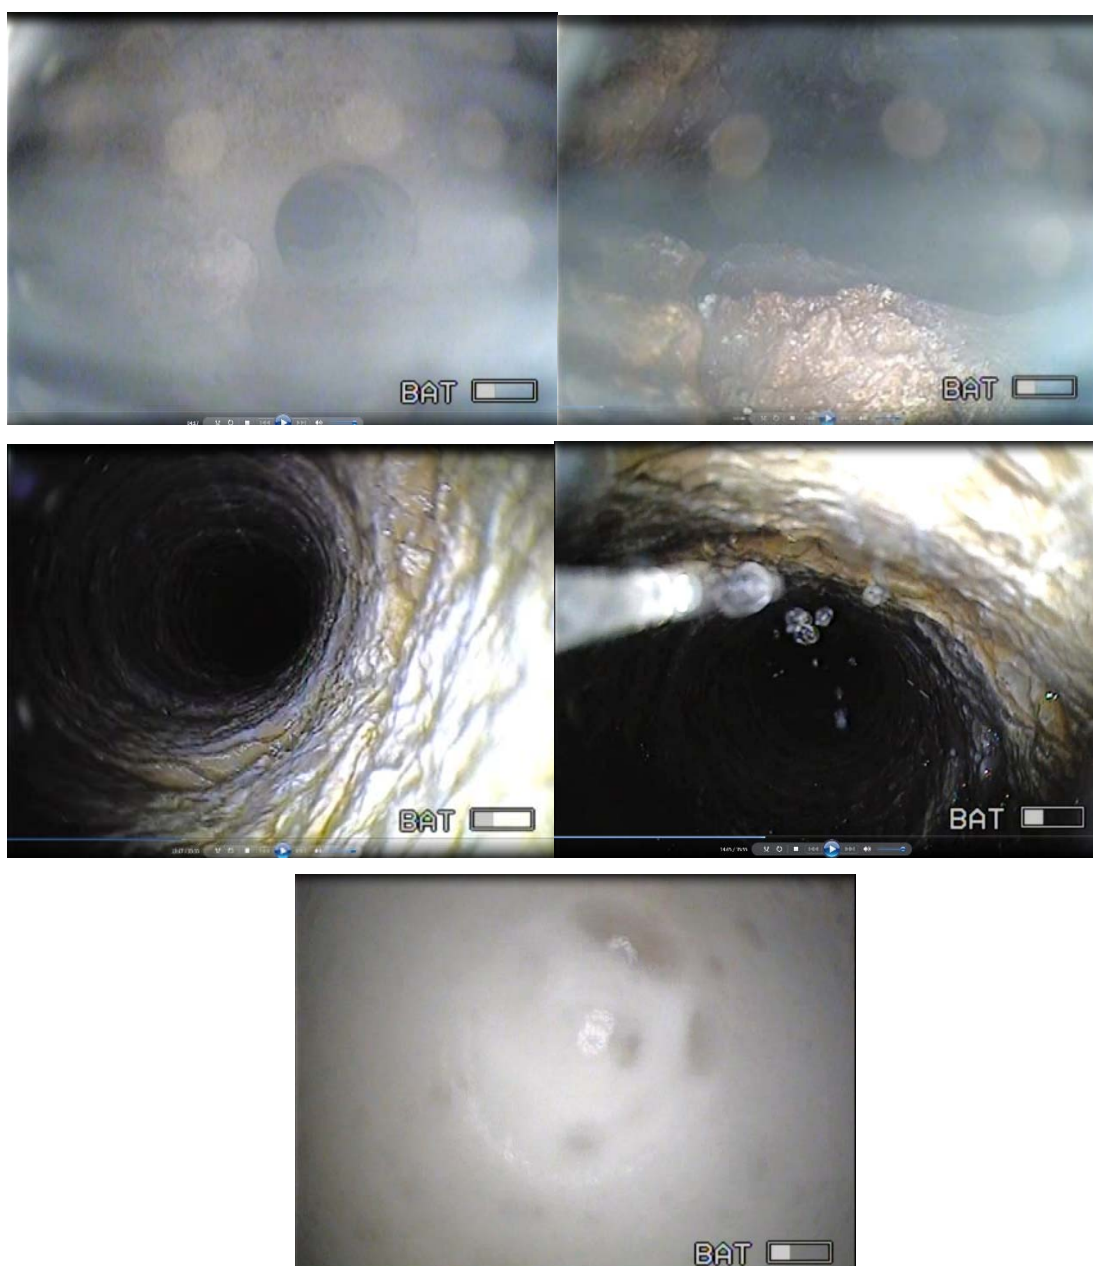
Figura 12. Imágenes de los tramos más representativos del video, correspondientes a los tiempos 4:19, 7:20, 13:30, 14:45 y 32:10, respectivamente.

Tras el registro de la cámara, se puede indicar que **el nivel piezométrico se localiza en torno al metro 106**, pero este corresponde principalmente a espumante, resultando el nivel del agua a una mayor profundidad, en torno al metro **110**, como se intuye en la señal acústica de la sonda ABI.

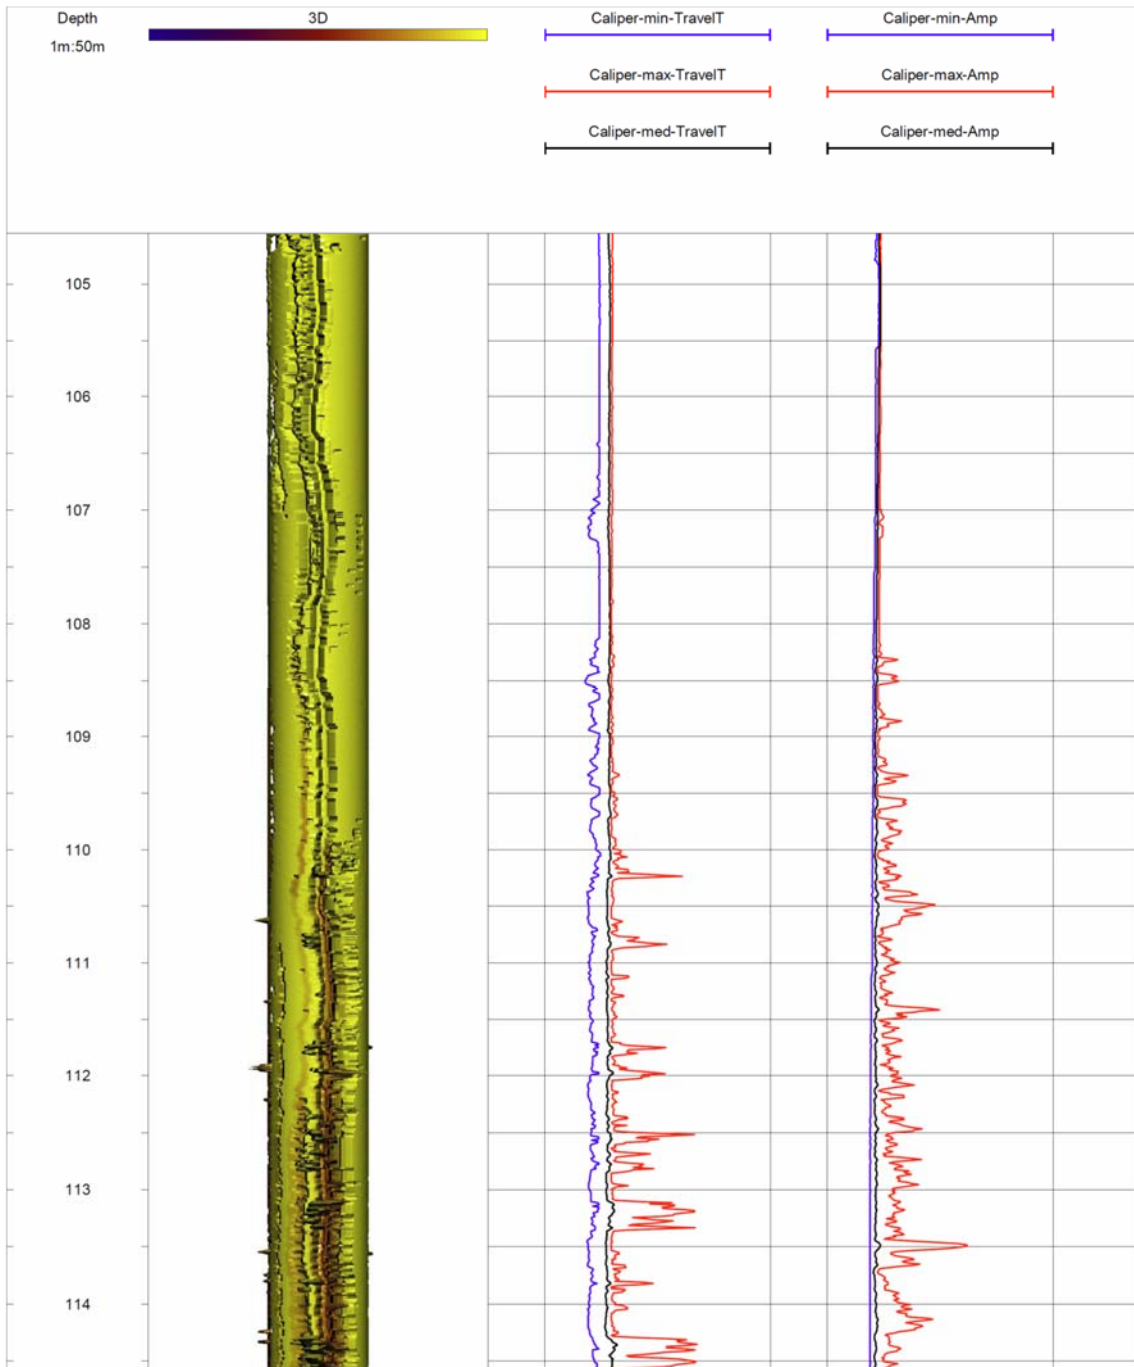
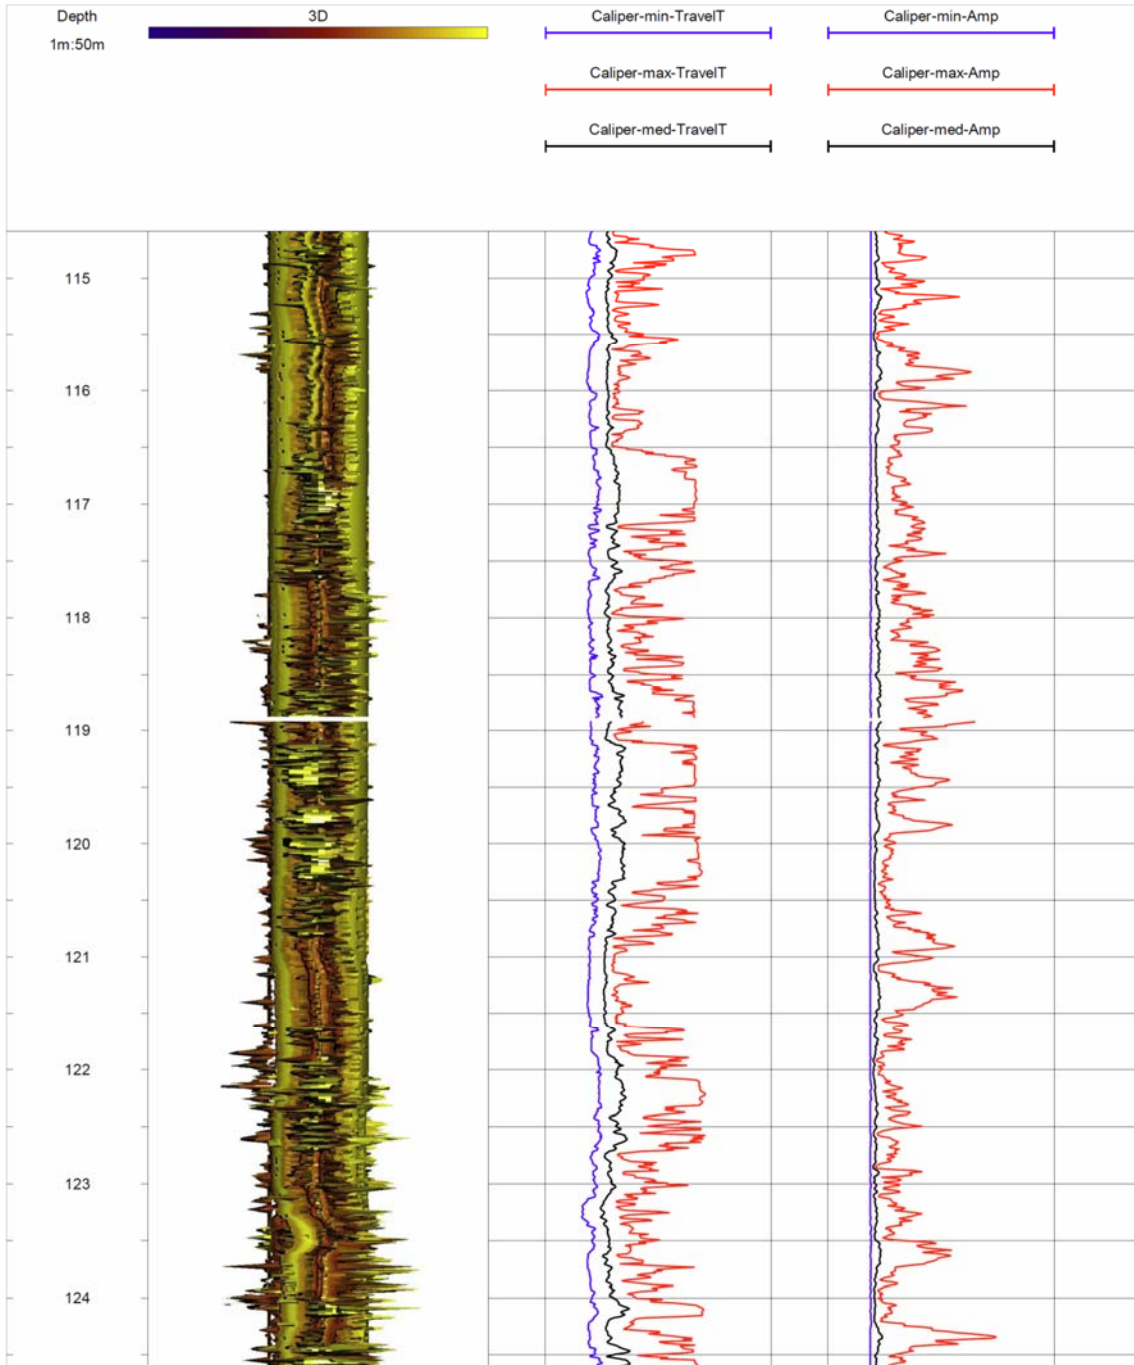
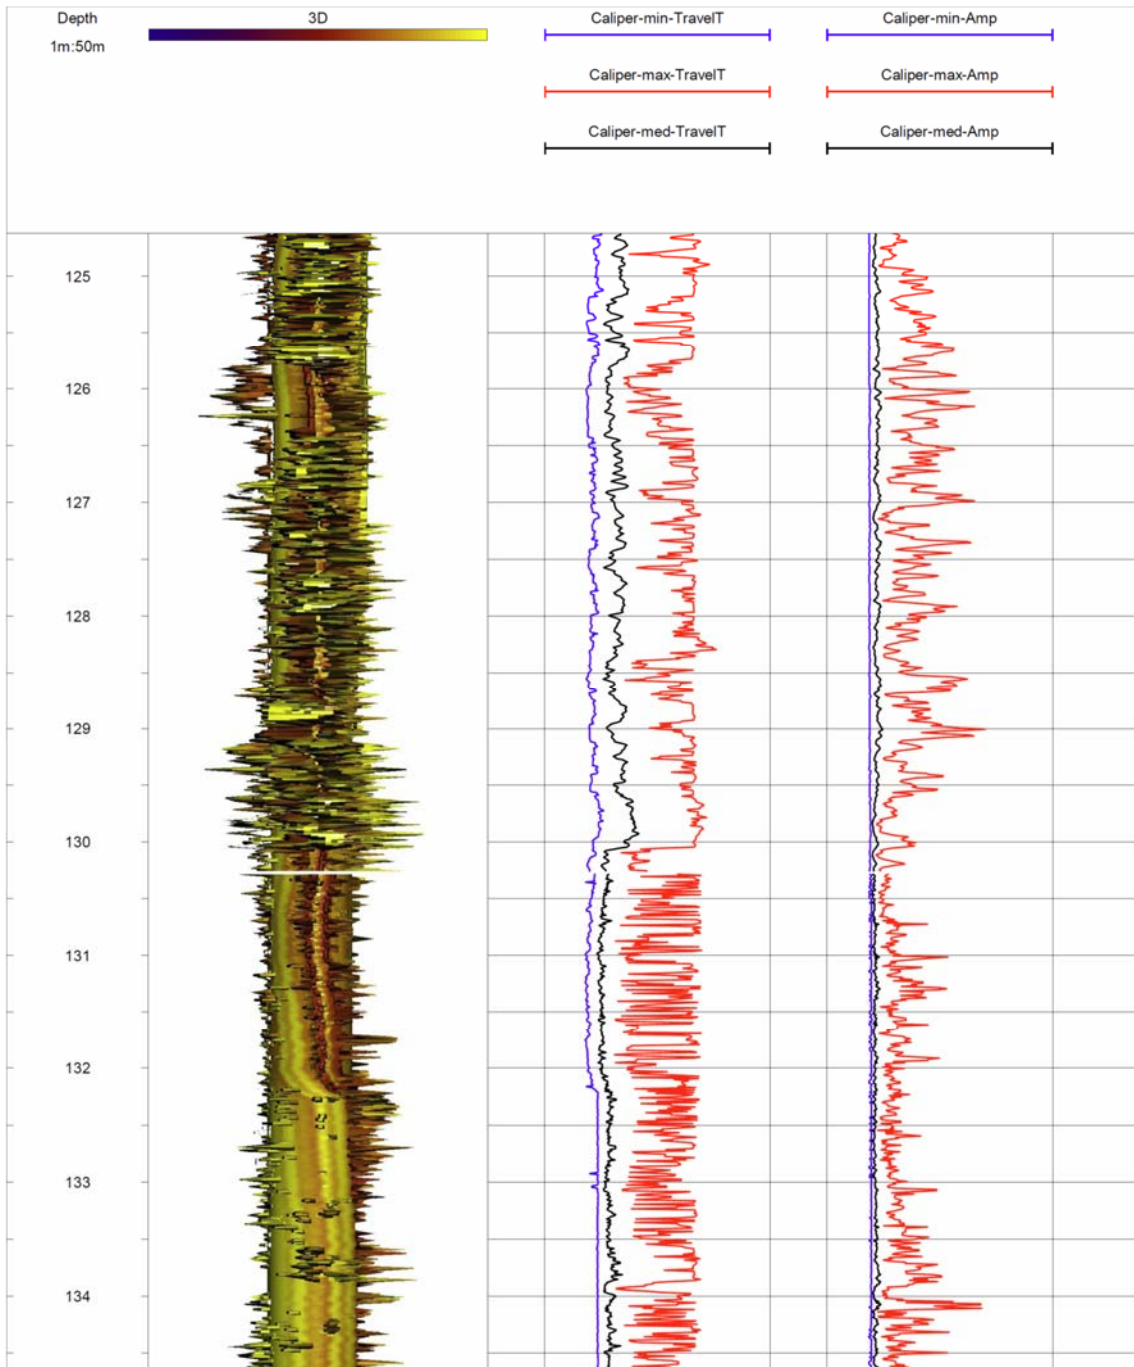
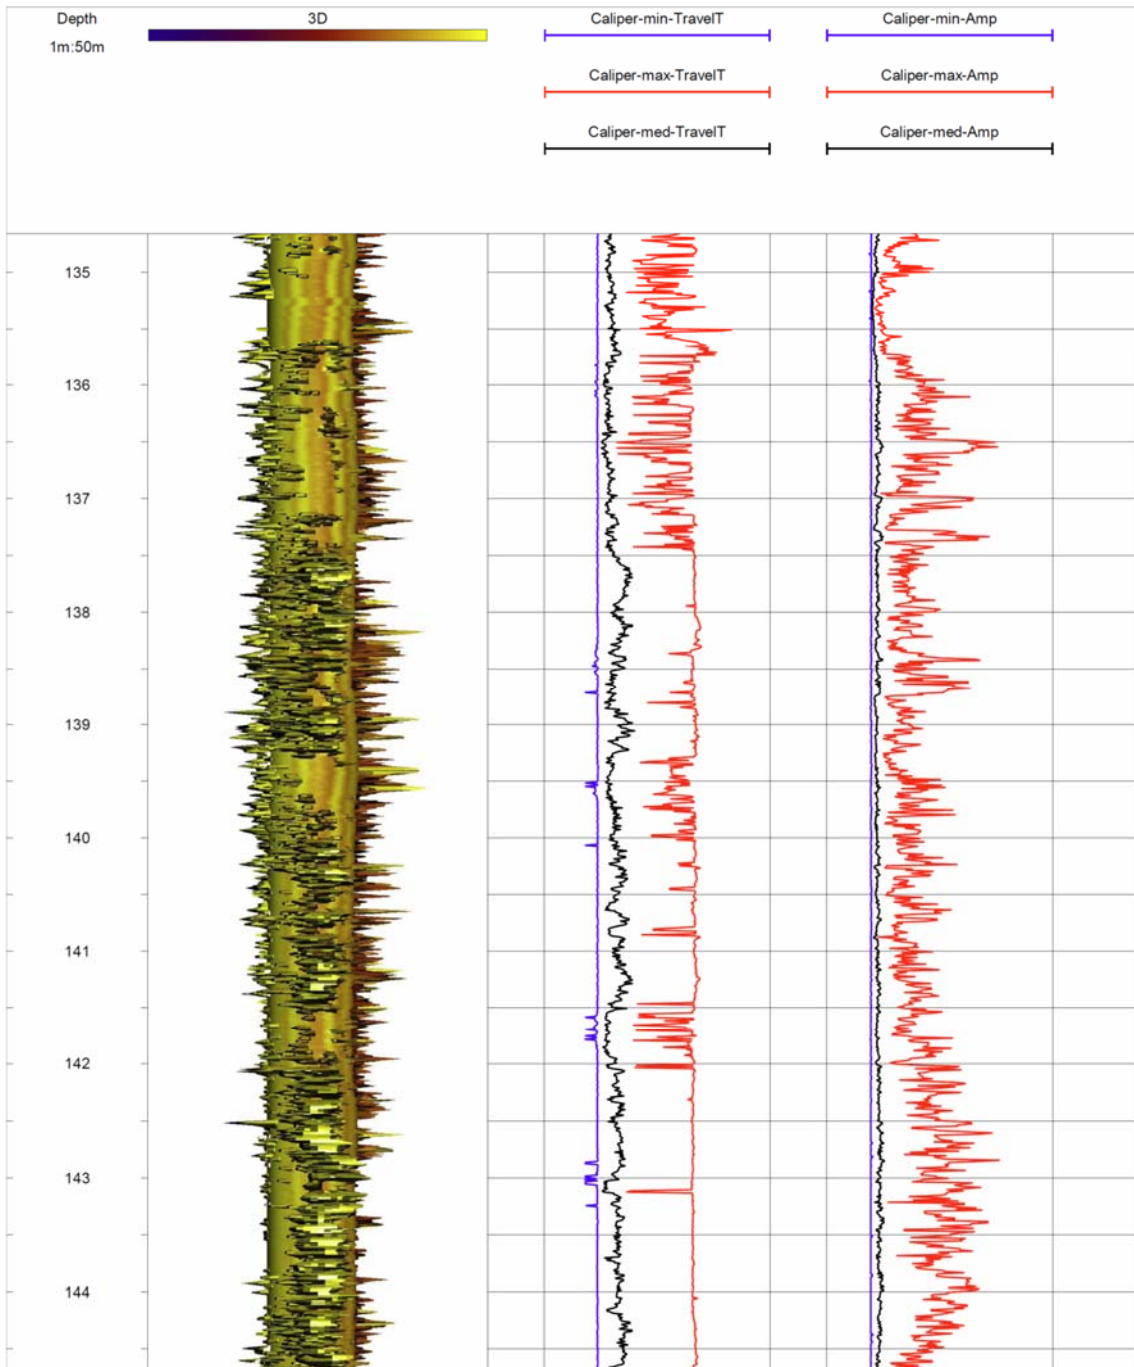
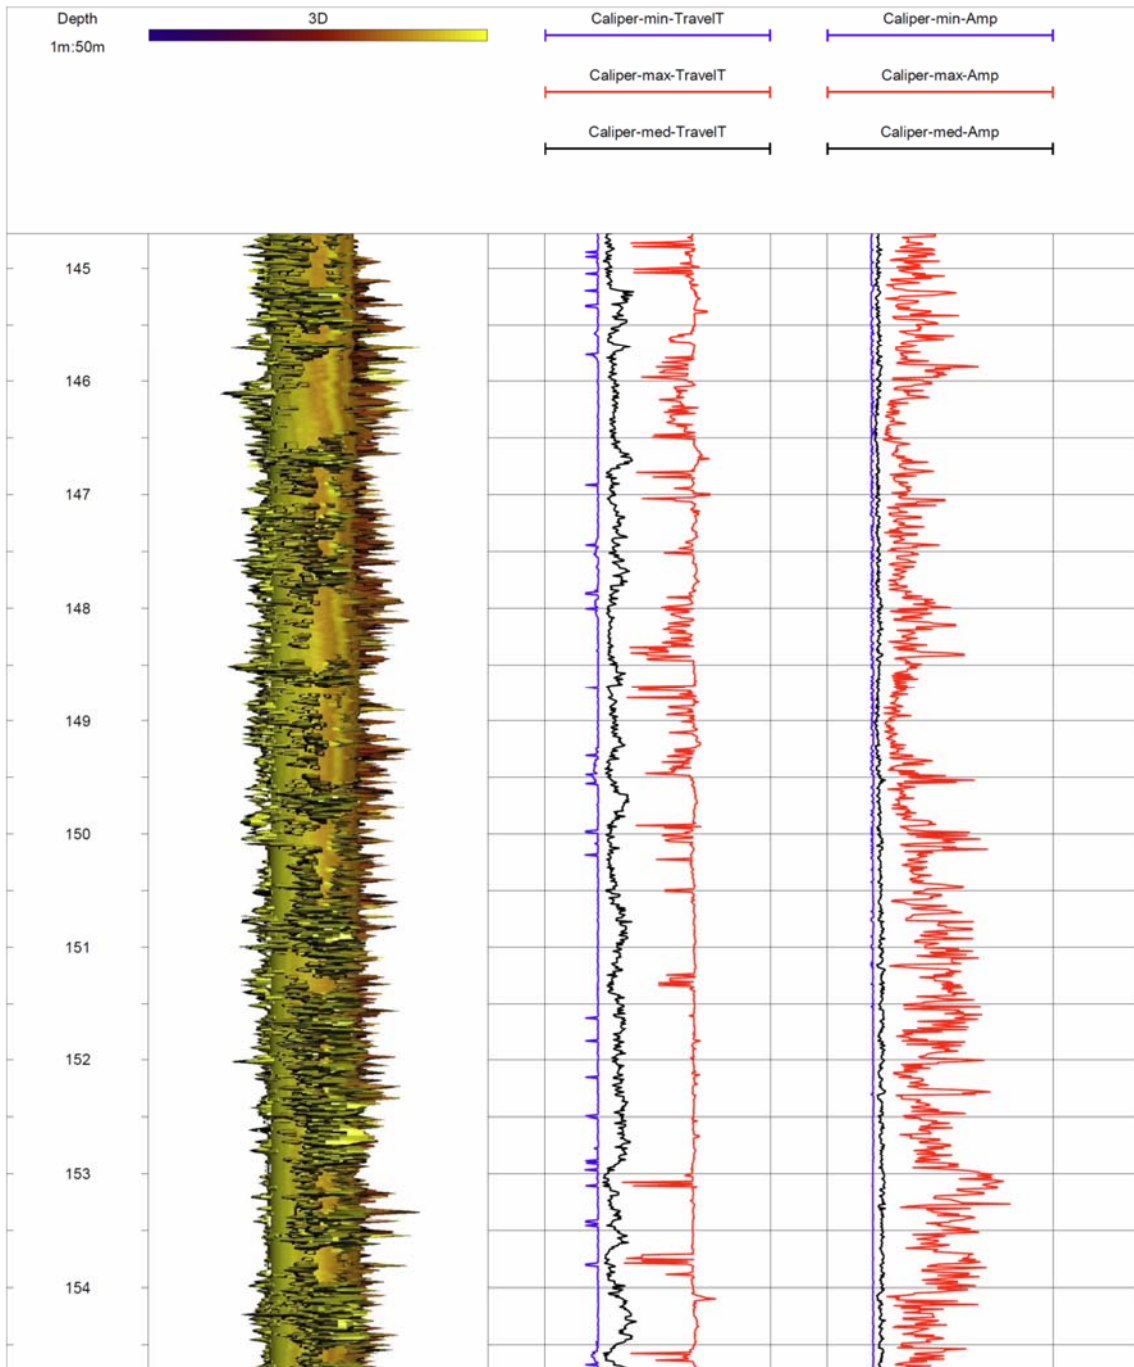
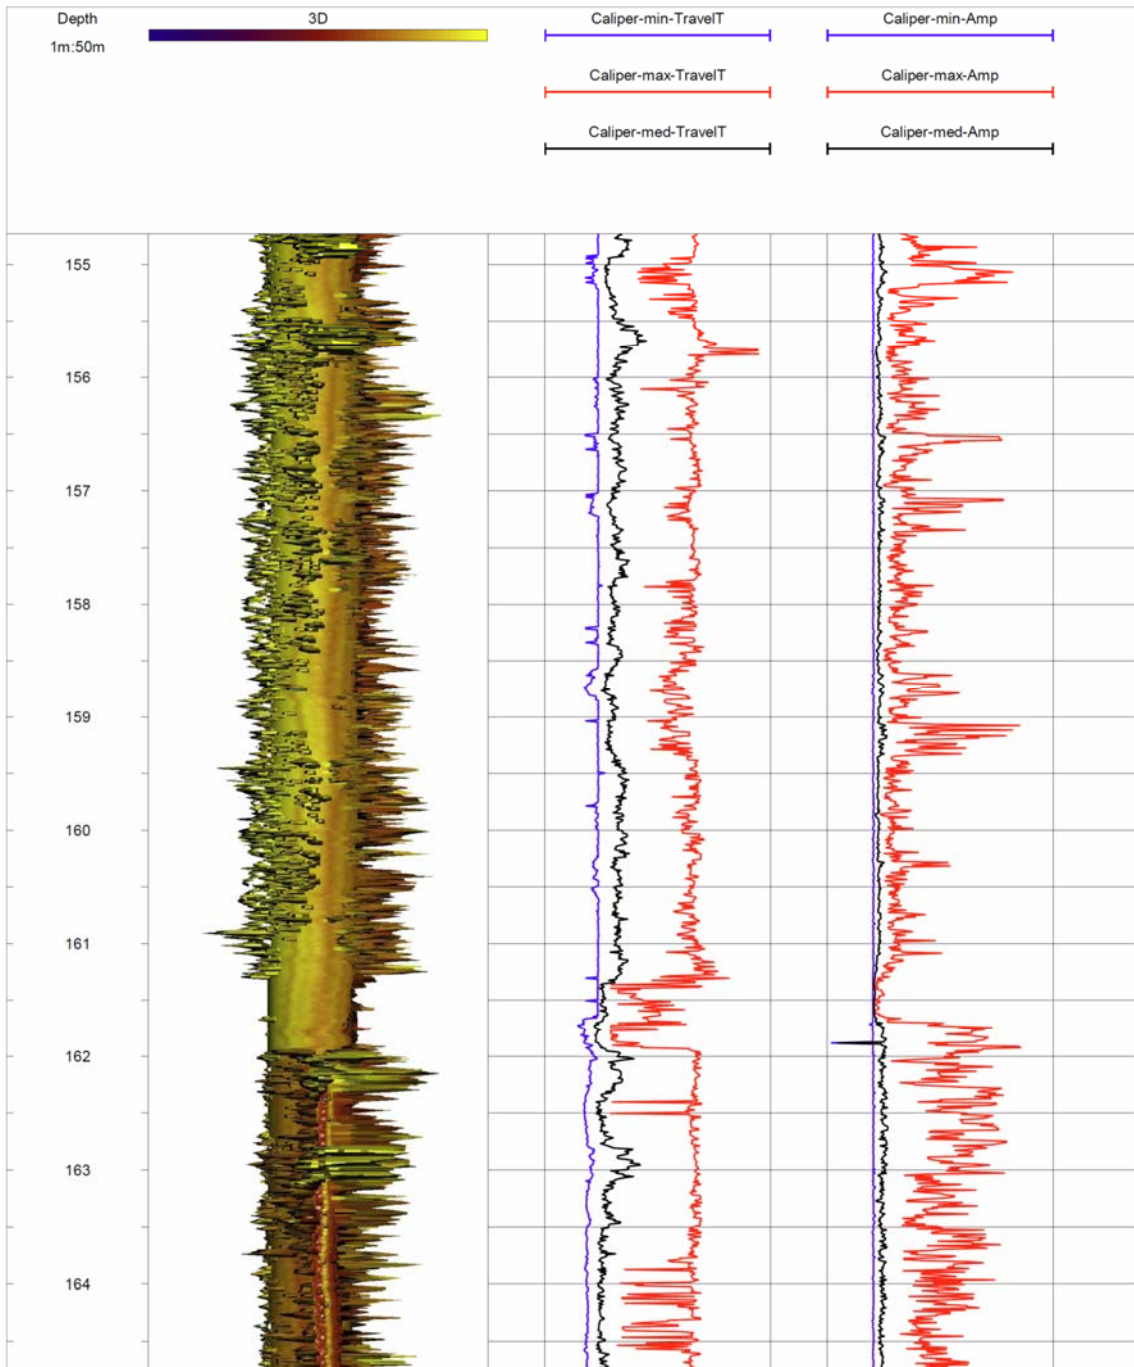
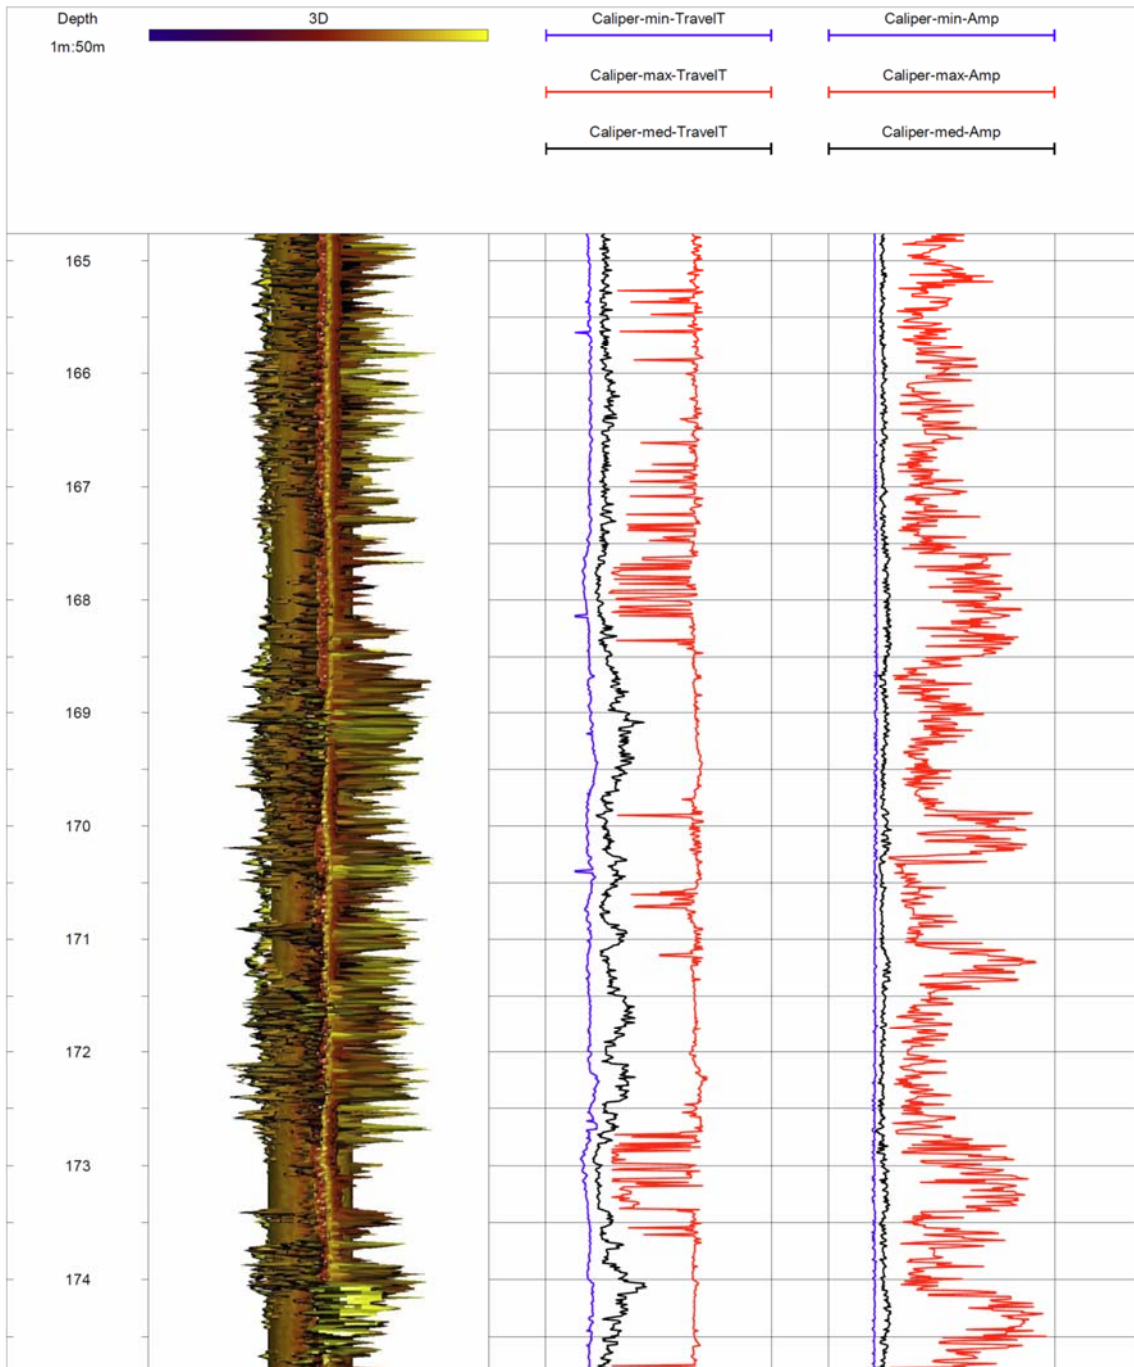
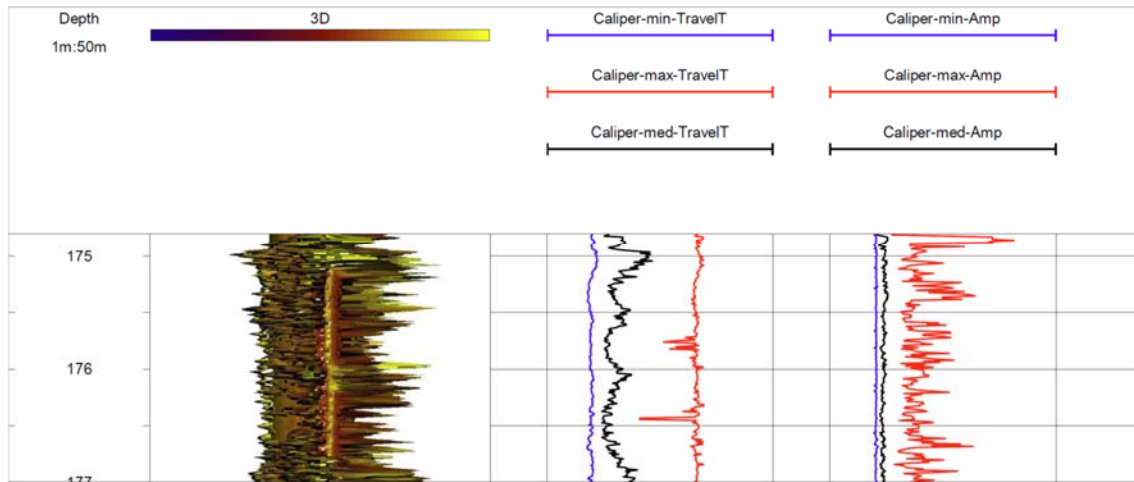
Figura 14. Resultado de la testificación del sondeo

Así pues, según esta inspección videográfica de sondeo mediante la Unidad Móvil del IGME de Granada se observa que la roca está muy fracturada y karstificada, y presenta niveles colgados que van aportando agua a la perforación desde el metro 70 aproximadamente. En el metro 83,6 se observa un incremento en el aporte de agua y mayor en el metro 89,4. Con el registro del caliper se observa la gran cantidad de fracturas existentes en la roca bajo el nivel piezométrico. Durante los trabajos de inspección (08/02/2018) se midió el nivel piezométrico, encontrándose en torno a los 106 m de profundidad.

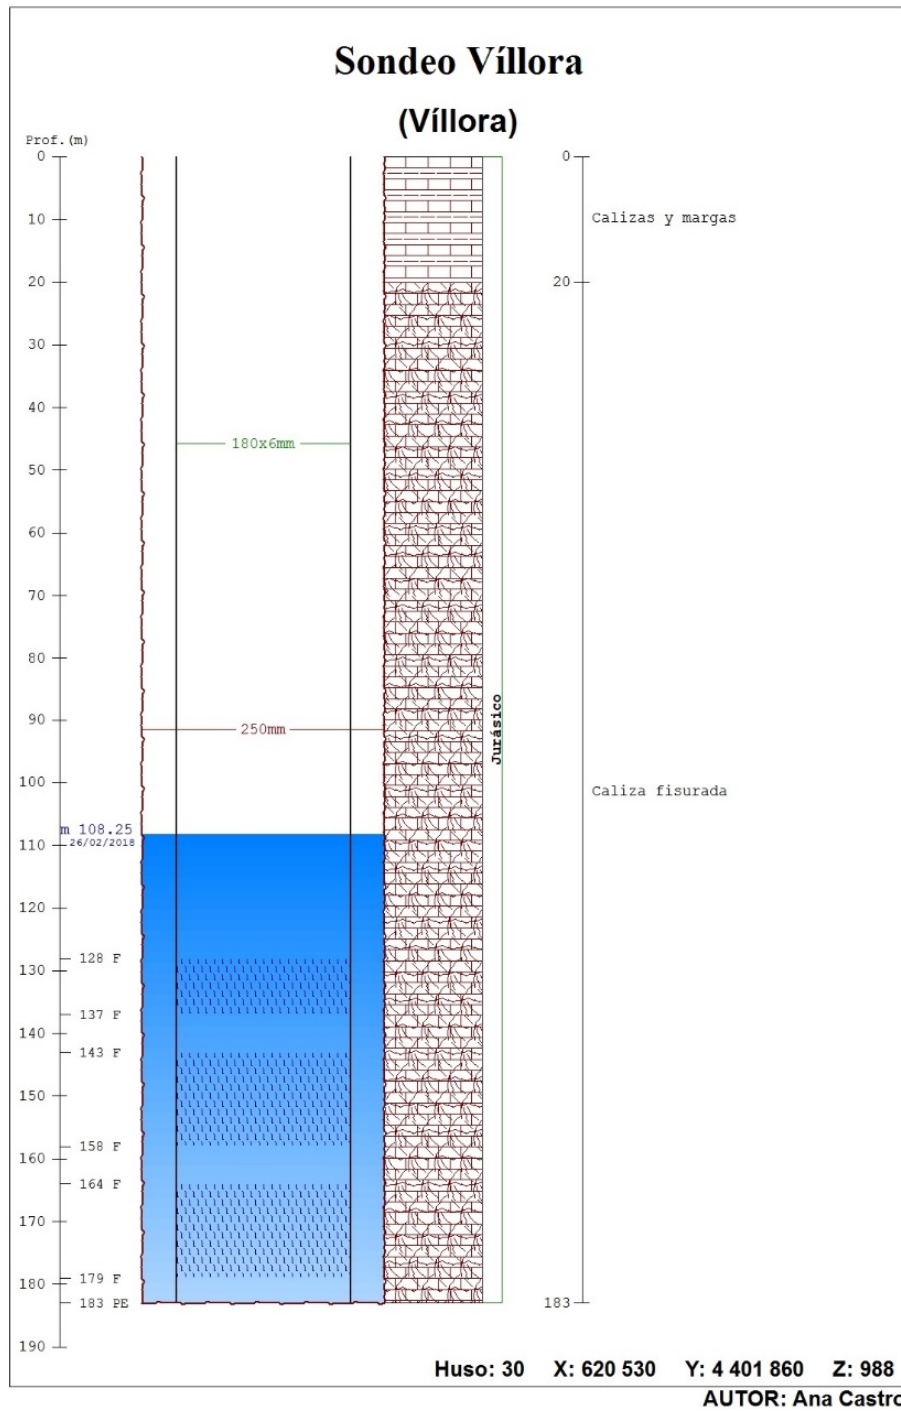
Figura 15. Perfil del sondeo de Villora

Con las observaciones realizadas a partir del registro videográfico del sondeo, se procedió al acondicionamiento del mismo. Tal y como se ha dicho anteriormente, durante la perforación se cortó el nivel piezométrico alrededor de los 106 m de profundidad. El sondeo se perforó desde la superficie hasta los 183 m, con un diámetro de 220 mm. La entubación del mismo se realizó con tubería de 180 mm Ø y 6mm de espesor de acero al carbono. Los tramos filtrantes suman un total de 39 m., habiéndose colocado filtro puentecillo en los siguientes tramos determinados tras los trabajos de inspección videográfica: 128-137, 143-158, 164-179 m de profundidad (figura 15).

Tras la entubación del sondeo, el 26 de febrero de 2018, la empresa Sondeos Martínez realizó un nuevo registro videográfico con el fin de observar la colocación de la tubería y estado de la misma, así como la profundidad de colocación de los filtros, verticalidad del sondeo y nivel estático del agua tal y como puede consultarse en el Anexo: Registro videográfico tras la entubación. Se observa que el sondeo presenta unas buenas condiciones para la puesta en funcionamiento de la explotación y que nivel piezométrico estático se localiza a 108,25 m de profundidad.

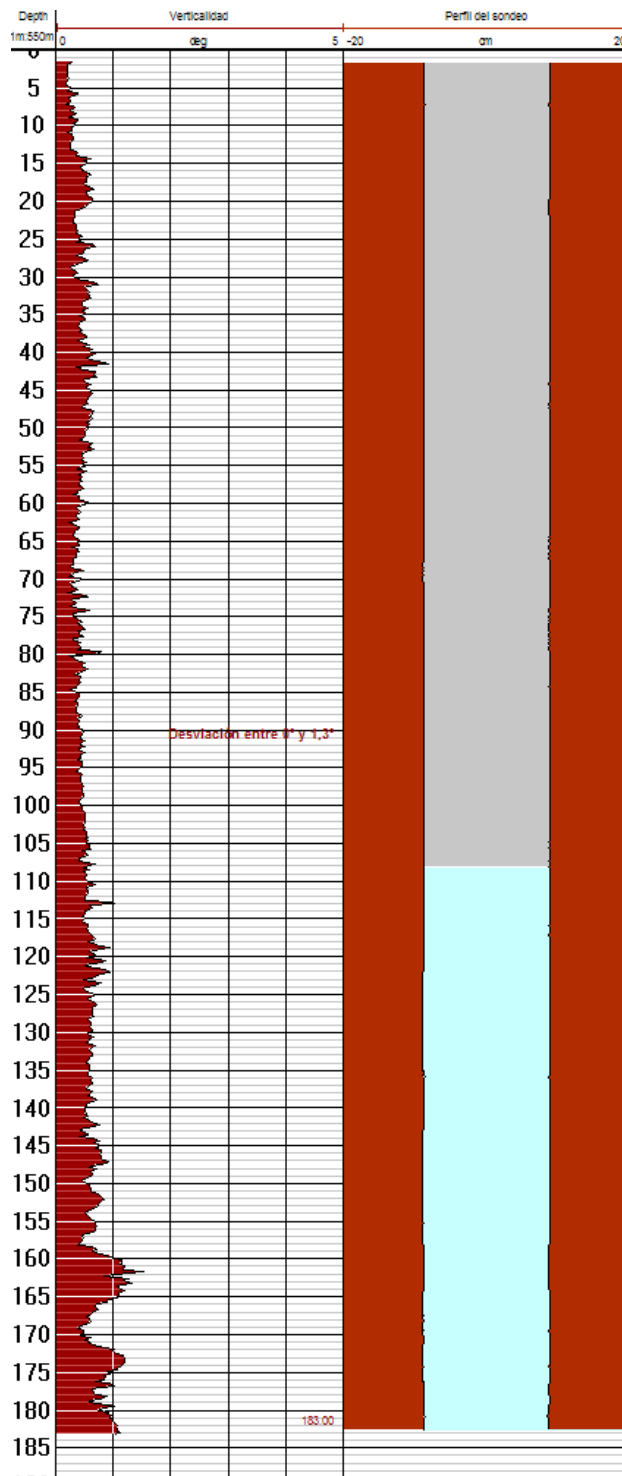
Figura nº 2. Diagrama de verticalidad.

La desviación se mantiene por debajo de 1° y a 163 m se alcanza 1,3° de desviación máxima registrada.

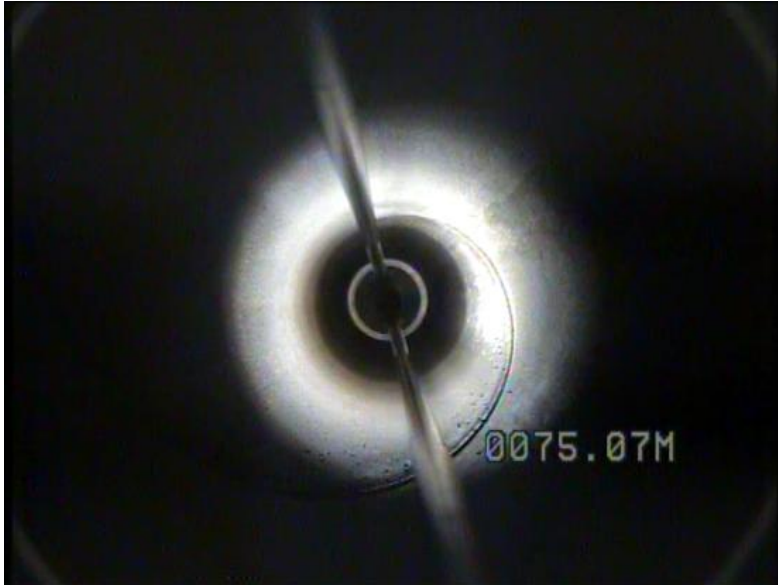
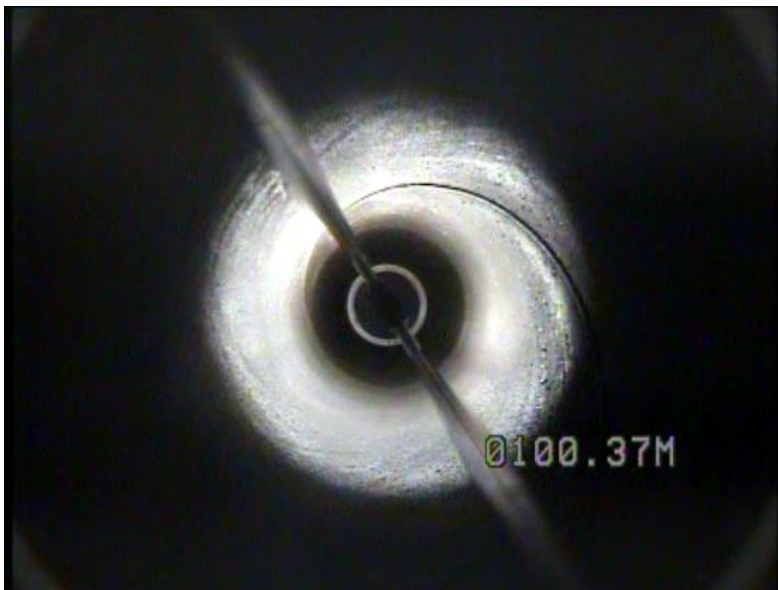
Buen estado de la entubación, 100 m

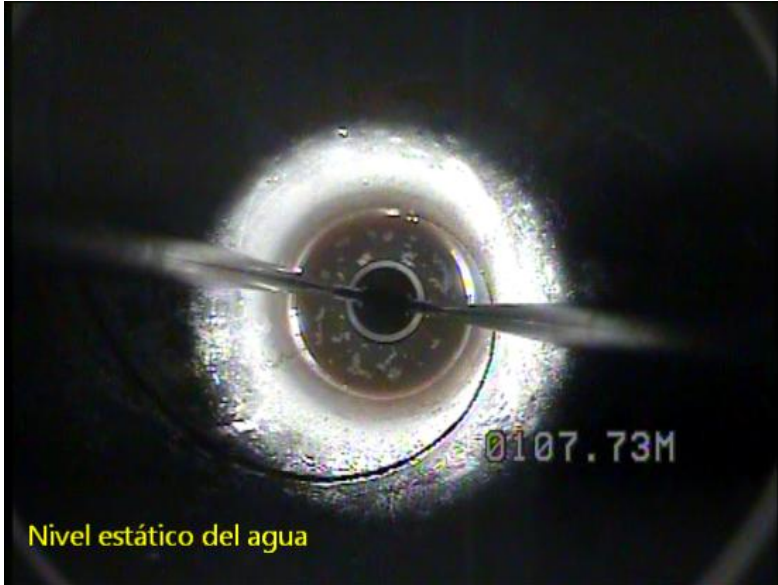
Nivel estático del agua, visto desde 107,73 m

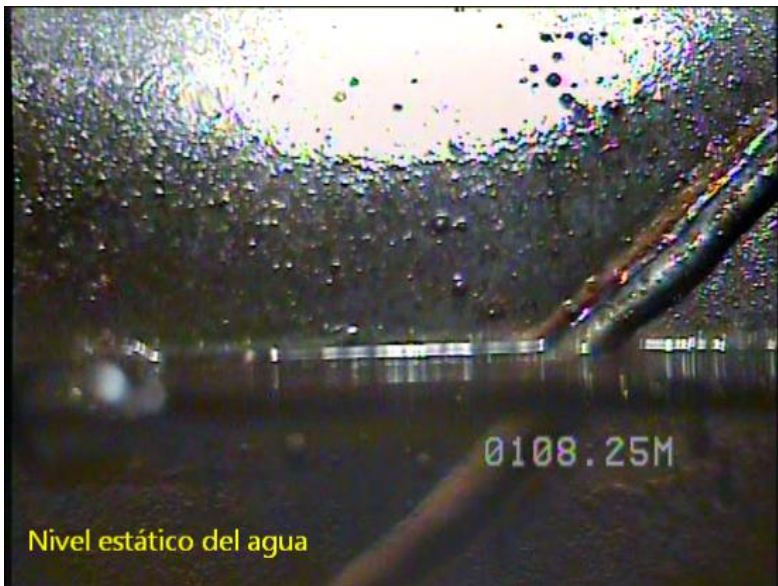
NEA, 108,25 m

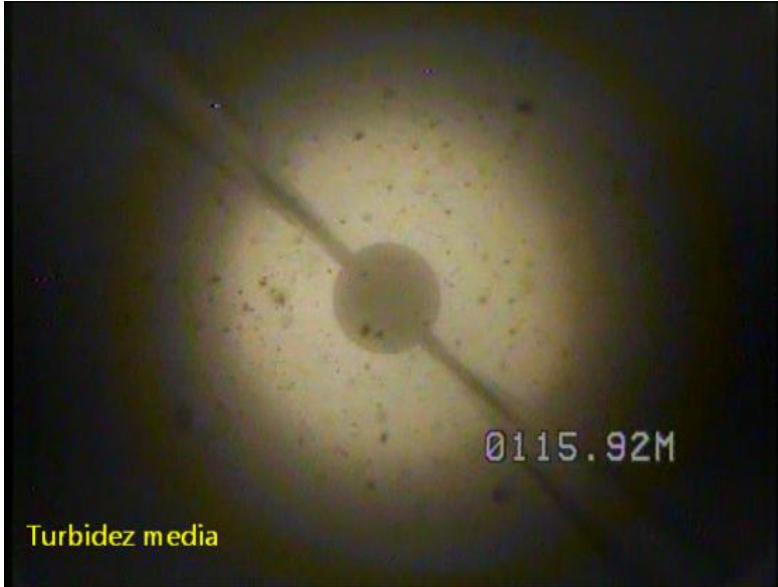
Turbidez del agua, 115 m

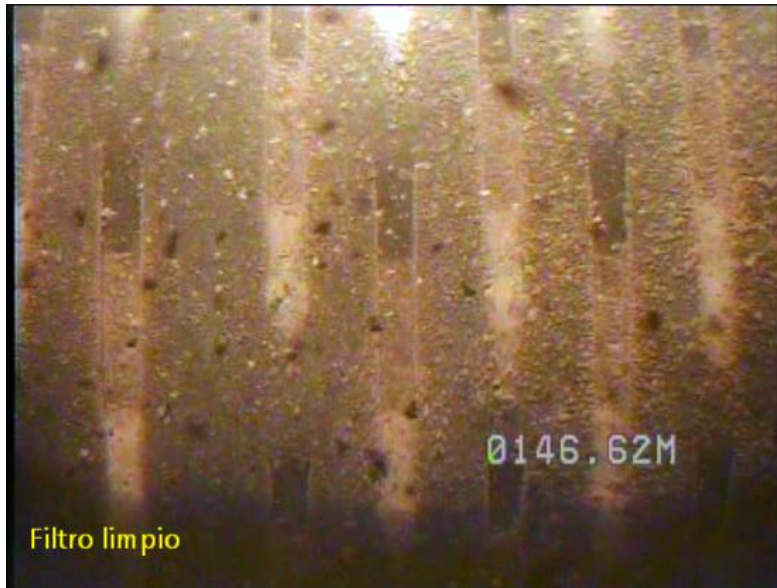
Filtro limpio, 146 m

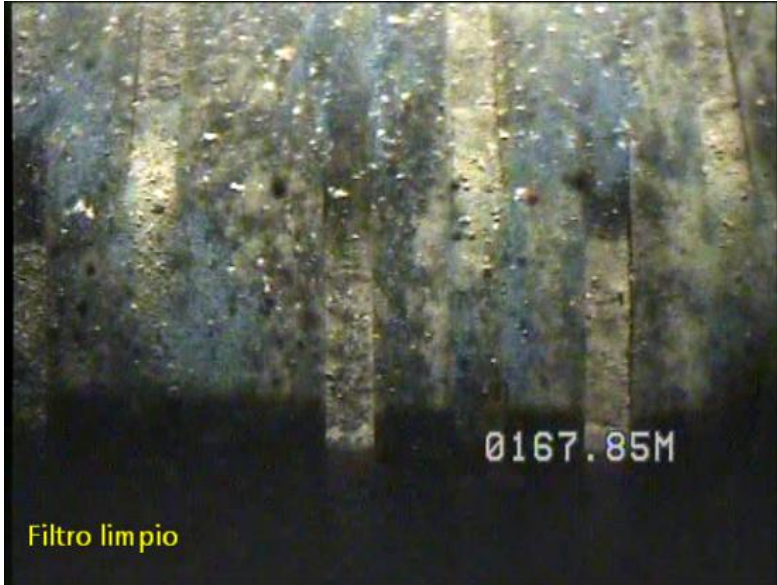
Filtro limpio, 167 m

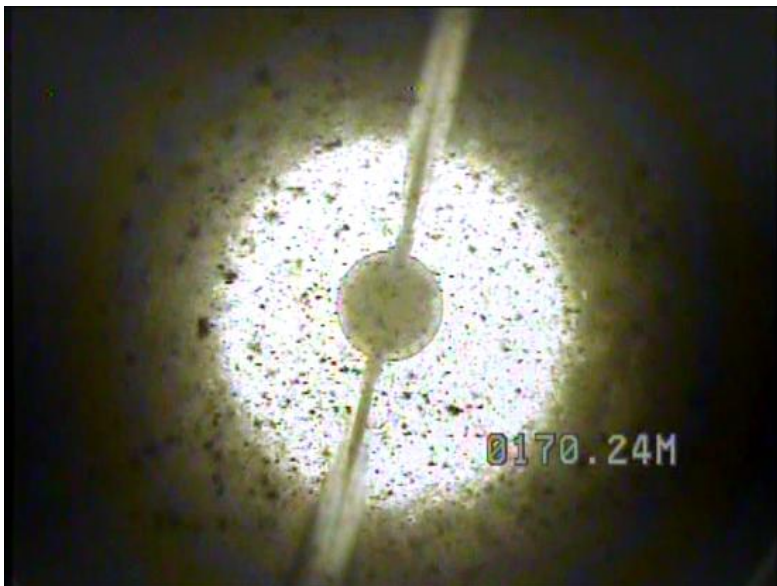
Aclara el agua, 170 m

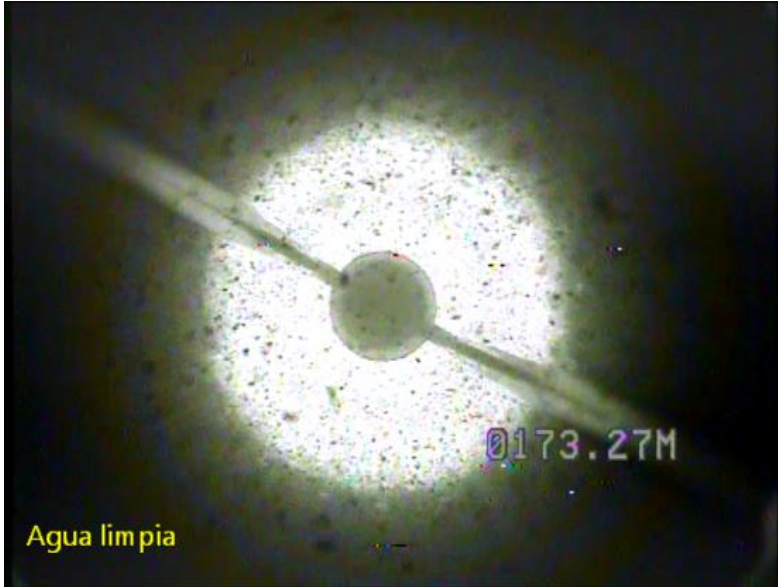
Agua más clara, 173 m

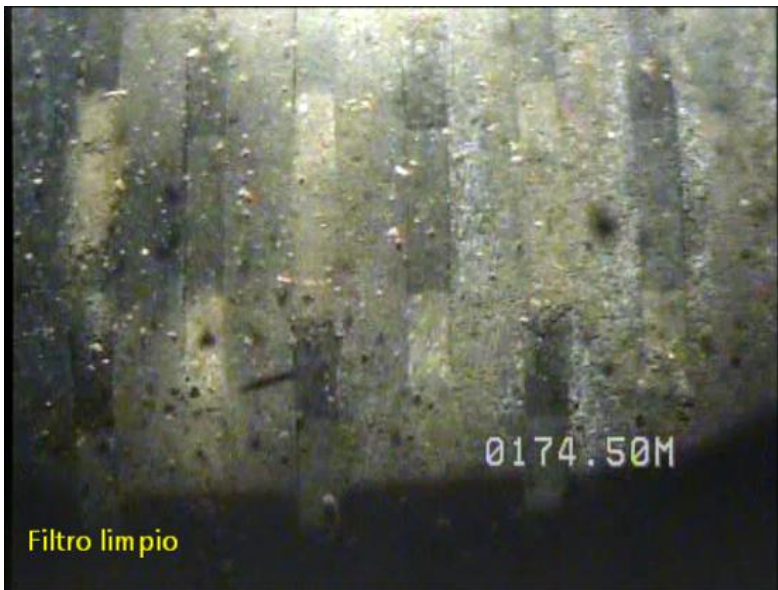
Filtro limpio, 174 m
