INFORME SOBRE LAS POSIBLES FILTRACIONES  
DEL AGUA DE LA RED DE DISTRIBUCIÓN A  
DOS CUEVAS EN

**ALCOHUJATE**

**(CUENCA)**

Diciembre 2016

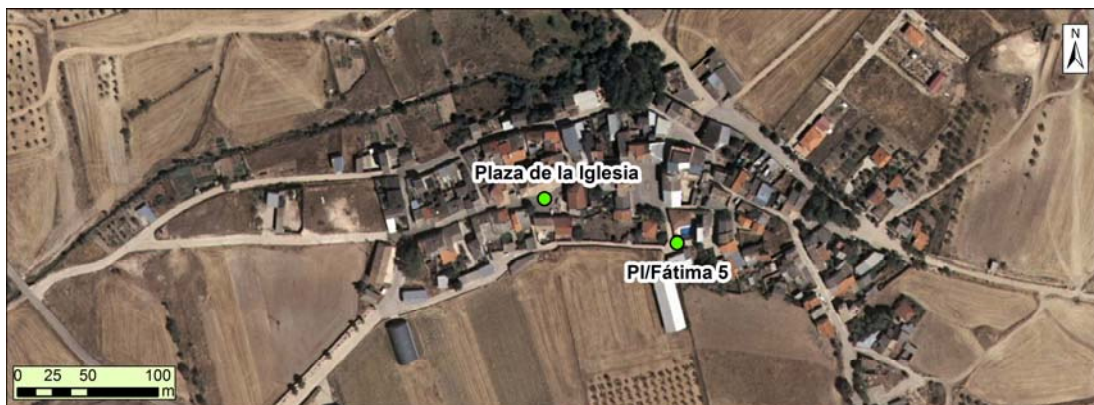
**Figura 10.** Ubicación de dos de las muestras del ayuntamiento

Además de estas analíticas, el ayuntamiento de Alcohujate analizó tres muestras de agua provenientes de filtraciones en cuevas en distintos puntos del pueblo (ver Anexo II: Analíticas del Ayuntamiento). El resultado es que en las tres muestras aparecen coliformes totales con un valor superior a 500 ufc/100 ml, aunque sólo en una de ellas, la de la Plaza Fátima 5, aparece también *Escherichia Coli*, con un valor de más de 500 ufc/100 ml.

El valor de *Escherichia Coli* detectado en la muestra analizada por el ayuntamiento del sótano de la plaza Fátima, 5, indica una muy probable contaminación fecal. El hecho de encontrarse el núcleo urbano de Alcohujate ubicado sobre materiales arcillosos y yesíferos puede provocar que no aparezcan bacterias tipo *Echerichia Coli* en otras muestras debido a los procesos de adsorción de las arcillas.
