Instituto Tecnológico  
GeoMinero de España

**INFORME HIDROGEOLOGICO PARA LA  
MEJORA DEL ABASTECIMIENTO PUBLICO DE  
AGUA POTABLE A LA PEDANIA DE VILLAR  
DEL SAZ DE ARCAS, PERTENECIENTE  
AL MUNICIPIO DE ARCAS DEL VILLAR  
(CUENCA)**

Enero 1995

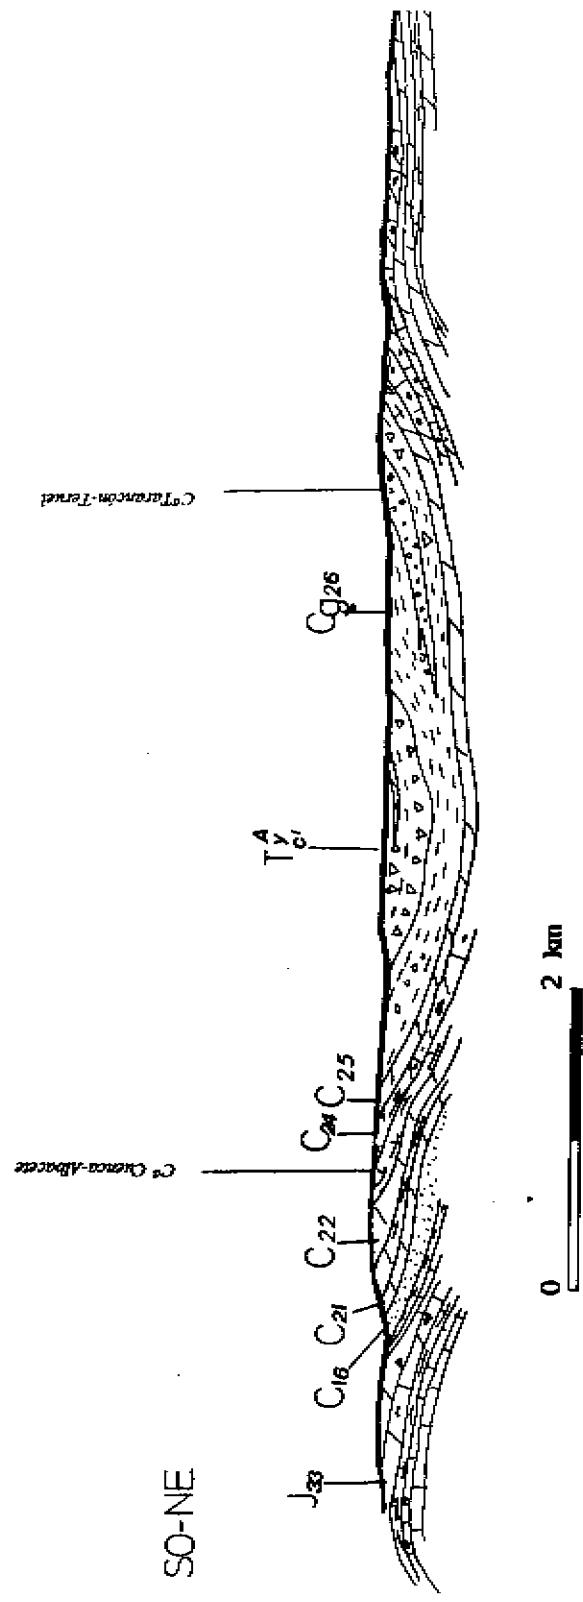
Figura 1- Corte geológico del área de estudio.(ITGE, 1975)

Alcanzan conjuntamente un espesor próximo a 240-275 m en la zona de estudio (figuras 1, 2).

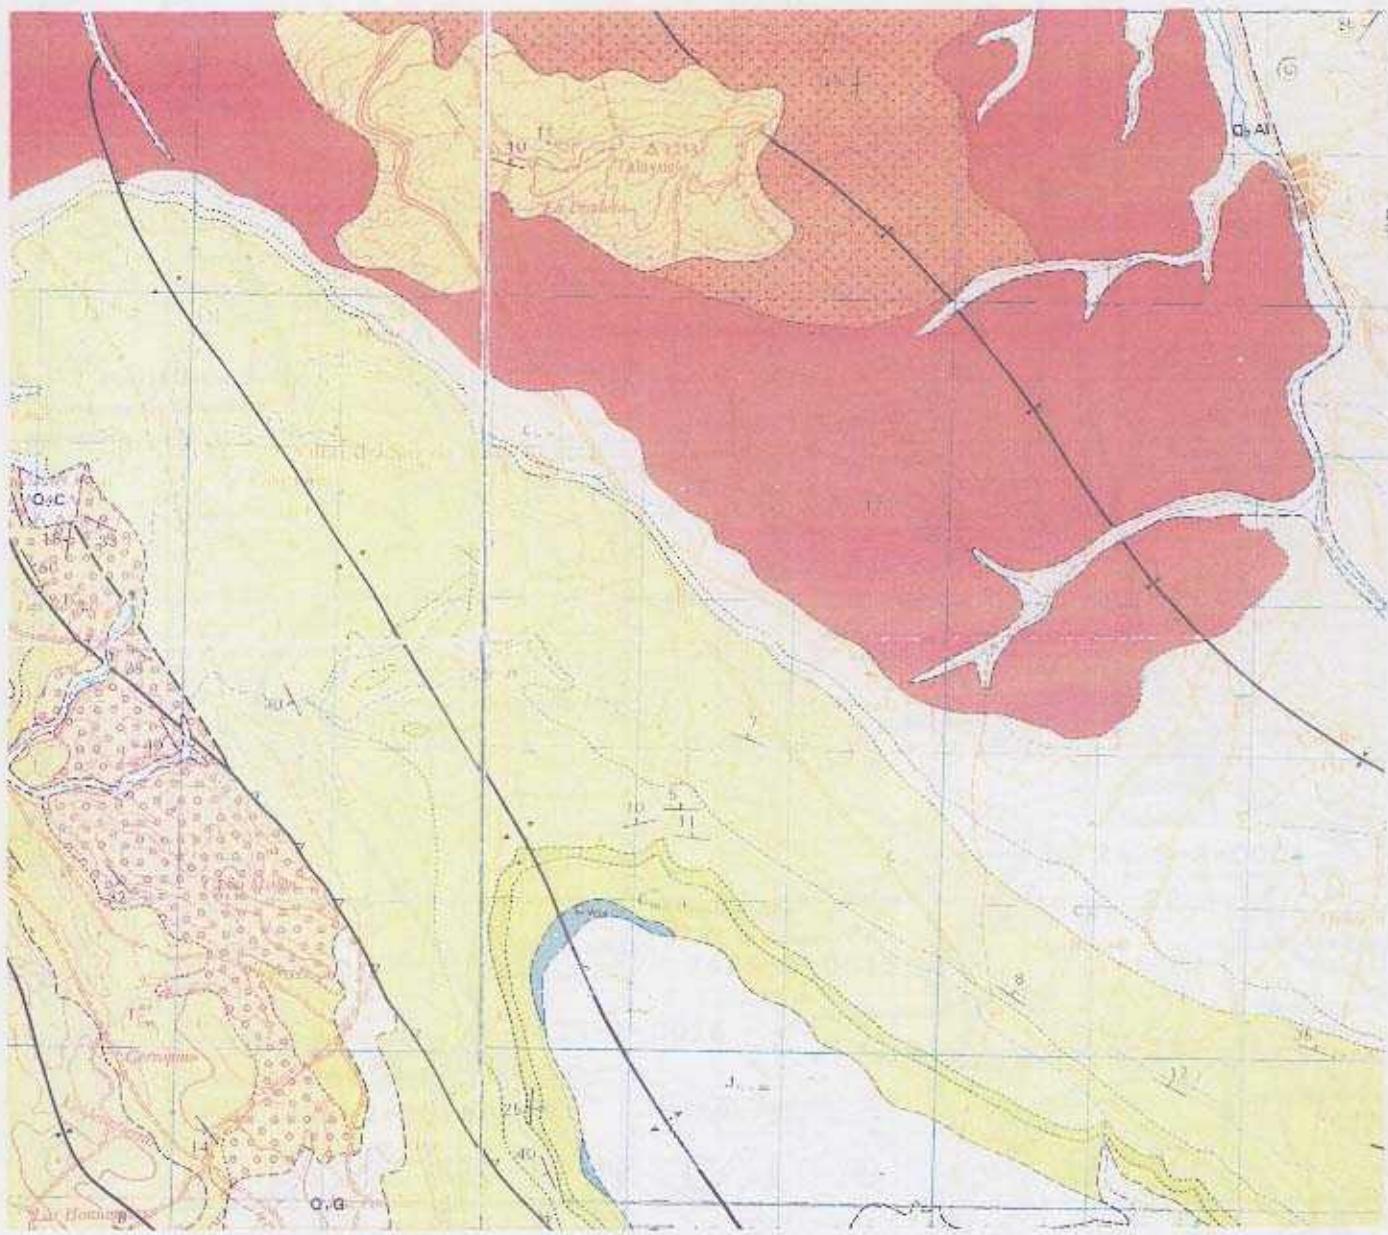
# MAPA GEOLOGICO

Constituyen el acuífero superficial cuando no están cubiertos por sedimentos terciarios, denominándose en el mapa geológico  $C_{21}^{23}$ ,  $C_{22-23}$ ,  $C_{24}$ ,  $C_{25}$ ,  $C_{26}$ .
