# REHABILITACIÓN Y LIMPIEZA MEDIANTE AQUA FREED® DEL SONDEO DE EL ZARCEJO EN ARCAS (CUENCA)

## - MEMORIA DE RESULTADOS -

**AQUATEC, PROYECTOS DEL SECTOR DEL AGUA, S.A.U.**  
Departamento de Hidrogeología y Captaciones Subterráneas

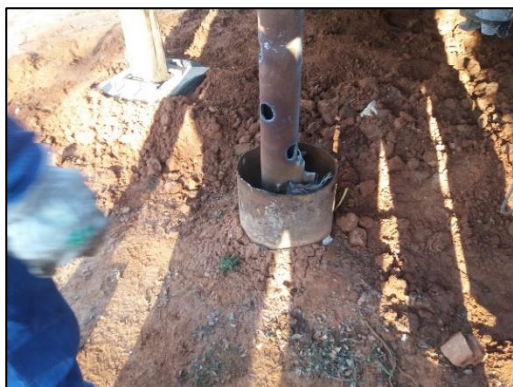
Figura 9. Inicio del cepillado en pozo.

Una vez instalada la maquinaria, se procede al cepillado con una cadencia de 5 m/h en los tramos ranurados y de 100 m/h en los ciegos.

Se emplea un cepillo mecánico de cerdas metálicas formado por un total de 8 mechones dispuestos en 4 filas al tresbolillo. La herramienta se introduce en el sondeo mediante varillaje de perforación de 4" de diámetro con uniones roscadas, ensamblado a la cabeza de rotación de la sonda de perforación.

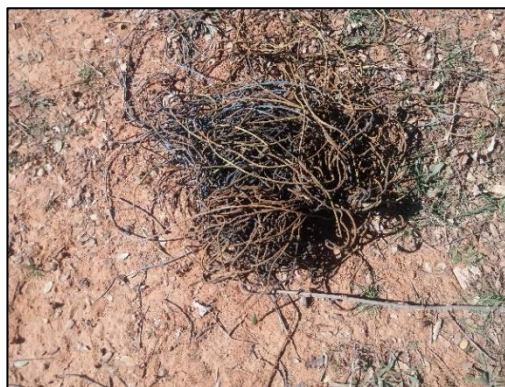
Figura 10. Restos de cable extraídos en el cepillo.

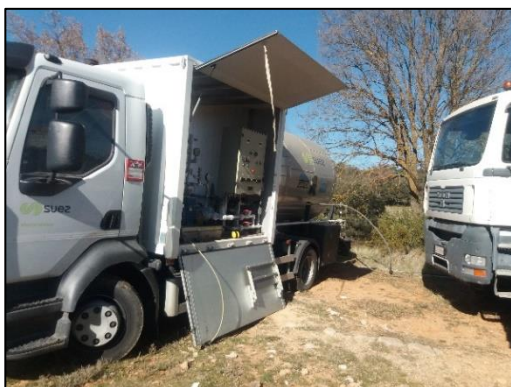
Figura 11. Dispositivo de inyección de CO<sub>2</sub> líquido.

- **Equipo de inyección:** Camión cisterna dotado de depósito de CO<sub>2</sub> de 5 Tn, grupo electrógeno, gasificador, valvulería y sensorica para el control de la inyección en el sondeo.
- **Surgeblock:** Se trata de un obturador no hermetizante compuesto por discos de caucho de un diámetro aproximado al de la tubería de revestimiento. Éste se coloca por encima del tramo de tubería filtrante, con objeto de favorecer la salida del CO<sub>2</sub> hacia el acuífero a través de los filtros.
- **Tuberías de inyección de 1”:** Se utiliza para la inyección del CO<sub>2</sub> alcanzando la profundidad base de los tramos ranurados.
- **Cabezal de presurización:** Se trata de un cabezal soldado al borde superior de la tubería de revestimiento que hermetiza por completo el sondeo.

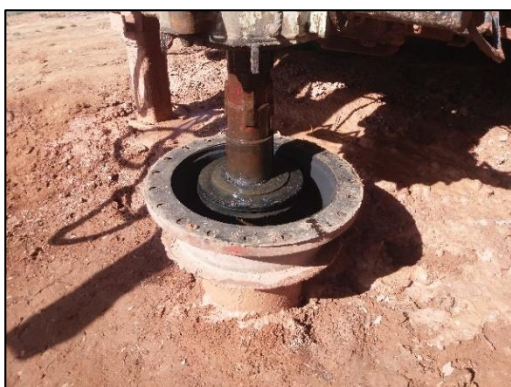
Figura 13. Surgeblock.

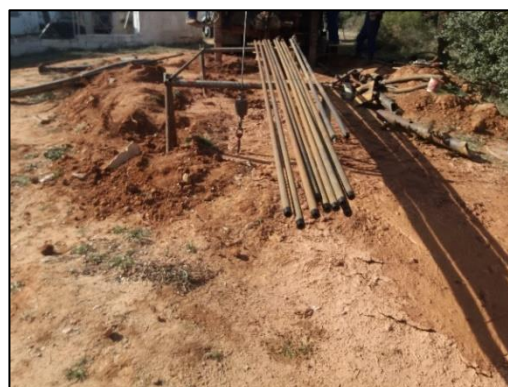
Figura 14. Tubería de inyección.

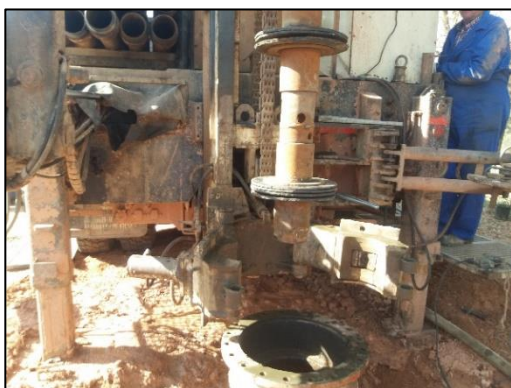
Figura 15. Doble obturador de swabbing.

- *Doble obturador perforado*: cuya función es maximizar el flujo de entrada y salida por la tubería ranurada durante el desarrollo del sondeo.
- *Varillaje de 4" de diámetro*.
- *Tubería de 1" de inyección de aire*.
- *Cabezal de air-lift*.

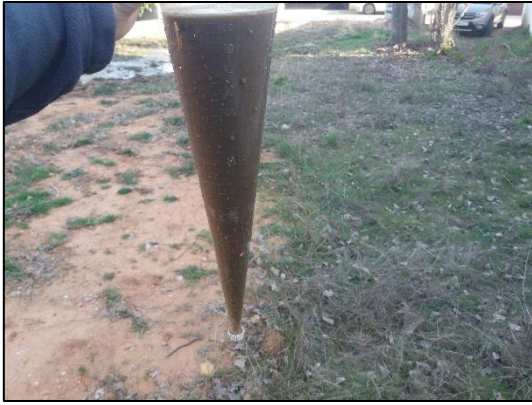
Figura 17. Muestra de agua al inicio del swabbing.

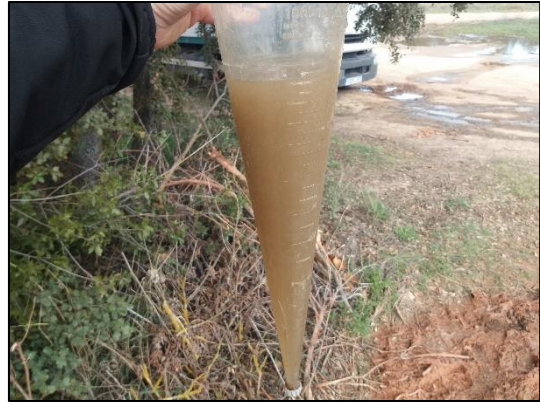
Figura 18. Muestra de agua al final del swabbing

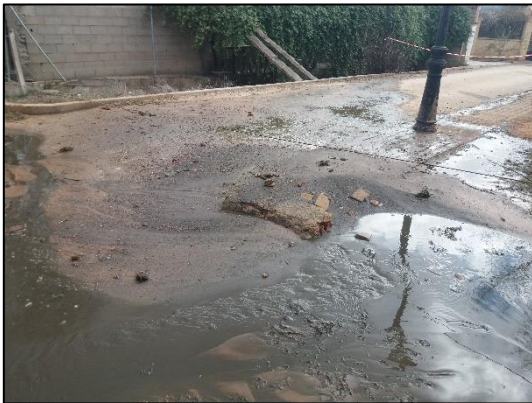
Figura 19. Material arenoso y óxidos extraídos del fondo del sondeo, entre los metros 60 y 69.

Durante esta etapa se van extrayendo las incrustaciones y los materiales finos y arenas del interior del pozo y su entorno. Destaca la gran cantidad de arenas finas y óxidos que se extraen por lo que para su mejor control se realiza una serie de medidas de arrastres y color del agua. Tras finalizar la limpieza el agua aún presenta cierto color anaranjado y se alcanzan los 69,0 m de profundidad recuperándose, por tanto, 10 metros de sondeo.

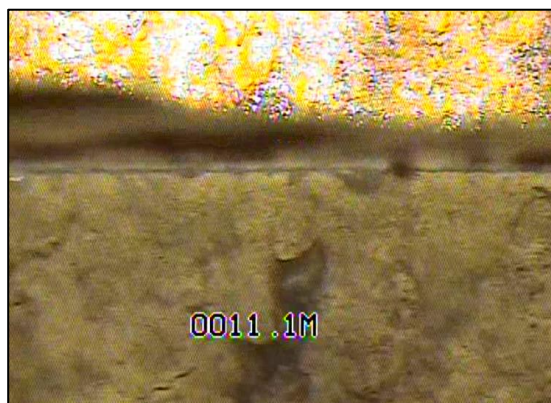
Figura 27. Nivel estático en marzo de 2020.

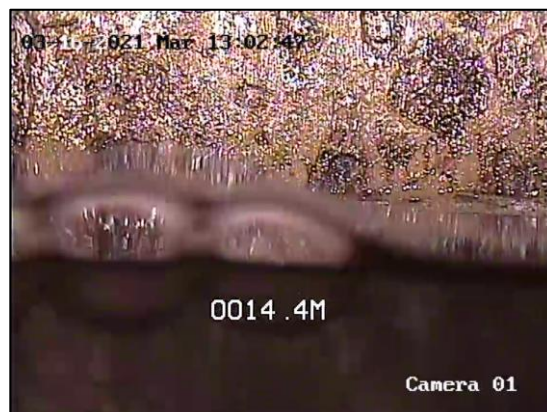
Figura 28. Nivel estático en marzo de 2021.

- Profundidad del nivel de agua: 14,4 m (ver Figura 27).
- Tramos ranurados:
  1. De 33,7 a 39,7 m: ranuras realizadas mediante soplete dispuestas al tresbolillo sin obstrucciones o colmataciones que limiten el acceso del agua al interior del sondeo (ver Figura 32).
  2. De 45,9 a 50,40 m: filtros tipo puentecillo sin incrustaciones o colmataciones que limiten el acceso del agua al interior del sondeo (ver Figuras 36 y 38).
- A los 32,7 m de profundidad se localiza una pequeña perforación en la tubería de revestimiento, de unos 2-3 cm de diámetro, posiblemente ocasionado por un proceso

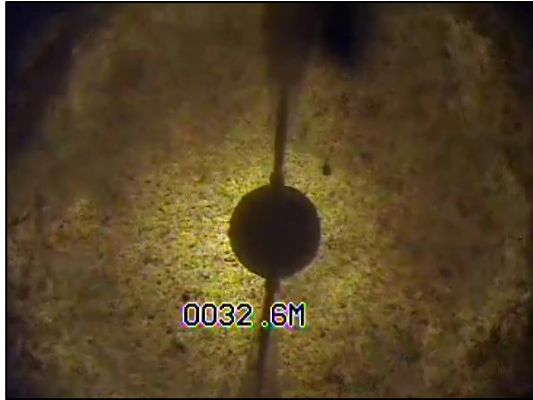
Figura 29. Alto desarrollo de incrustaciones.

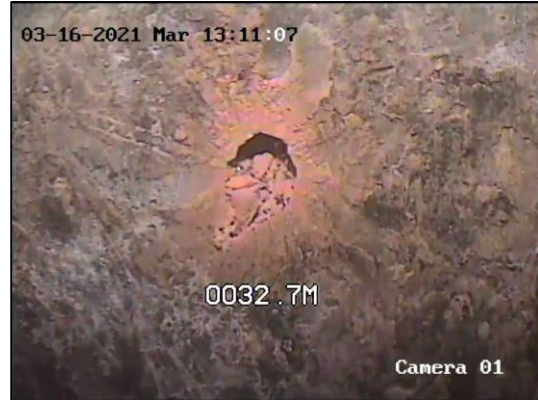
de corrosión (ver Figura 30), que actualmente no debería ser un limitante para su puesta en marcha, pero que en el caso de que siga progresando podría inestabilizar las predes del sondeo y, en consecuencia, dar lugar al colapso e inutilización del sondeo.

Figura 30. Pequeña corrosión.

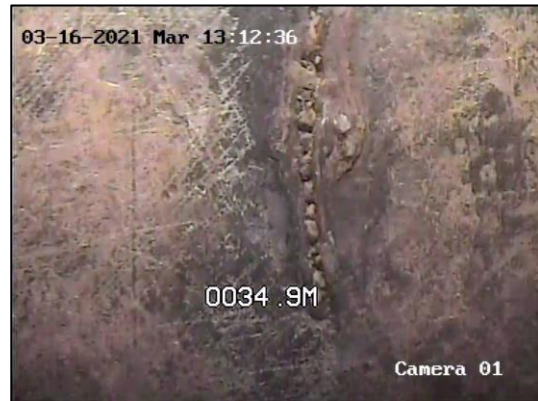
Figura 32. Tramo ranurado echas mediante soplete.

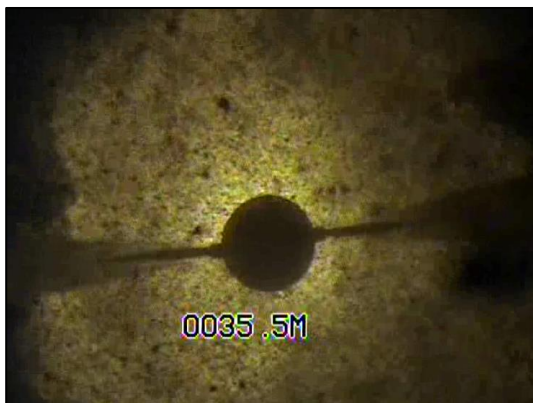
Figura 33. Tubería completamente tapizada de óxidos.

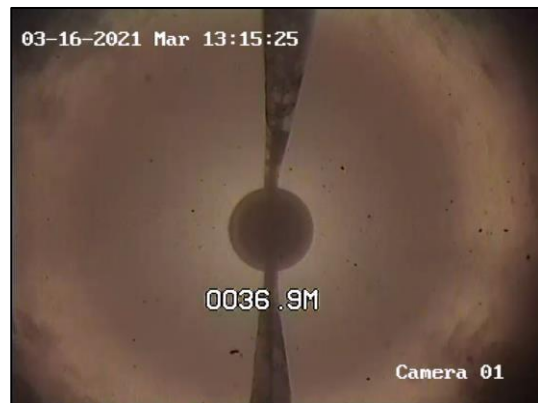
Figura 34. Tubería limpia y con apenas óxidos.

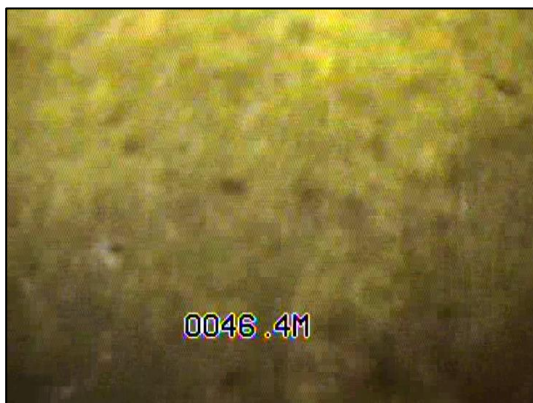
Figura 35. Las ranuras no se observan por los óxidos.

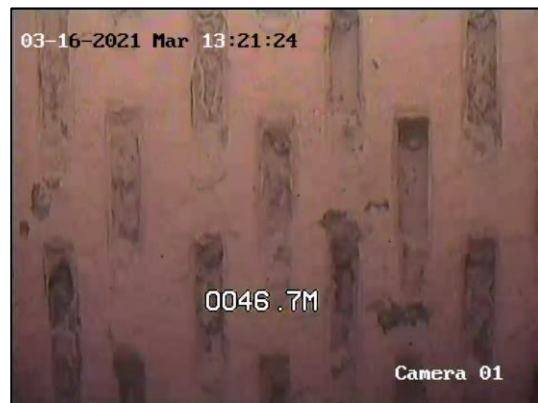
Figura 36. Tramo ranurado de tipo puentecillo.

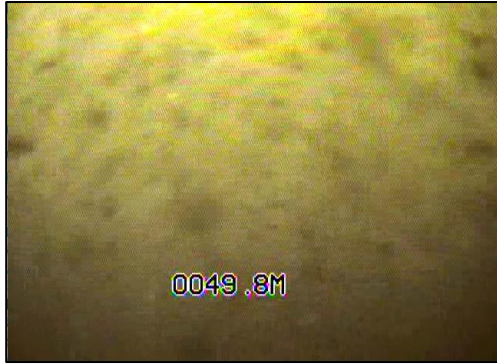
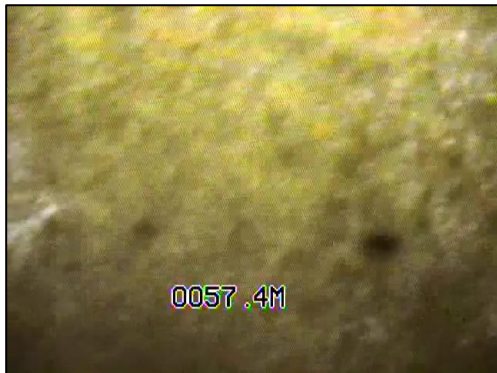
Figura 37. Tramo ranurado que no se observa por los óxidos.

Figura 41. Tramo ranurado que no se observa por los óxidos.

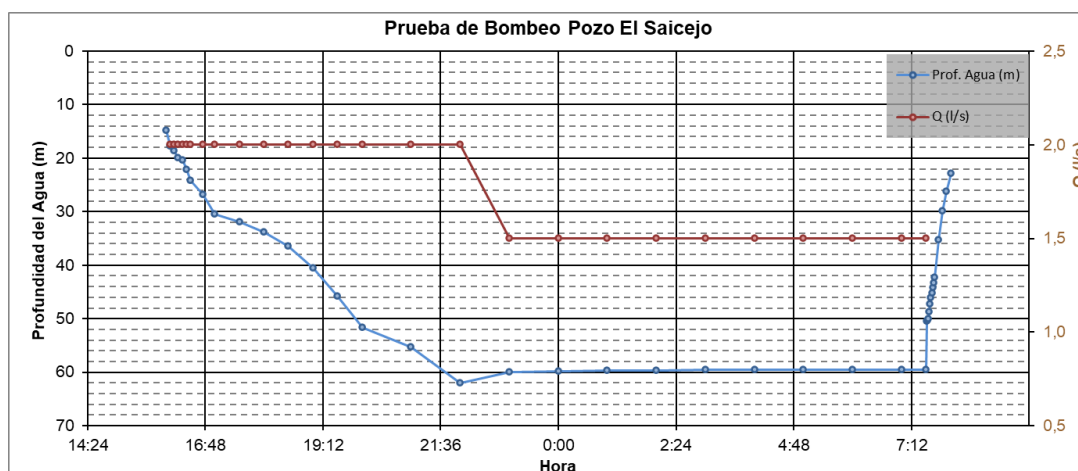
La prueba de bombeo tuvo dos fases, una primera de bombeo y otra de recuperación (ver Gráfico 1). La primera se inició con un caudal de extracción de 2 l/s, que se tuvo que reducir a 1,5 l/s tras 6 horas al descender el nivel de agua hasta la aspiración de la bomba, situada a 62,0 m de profundidad. Al reducir el caudal el nivel ascendió situándose a 59,5 m de profundidad al cabo de 15,5 horas de bombeo.

Gráfico 1. Evolución de caudales y niveles durante el ensayo de bombeo a caudal constante.

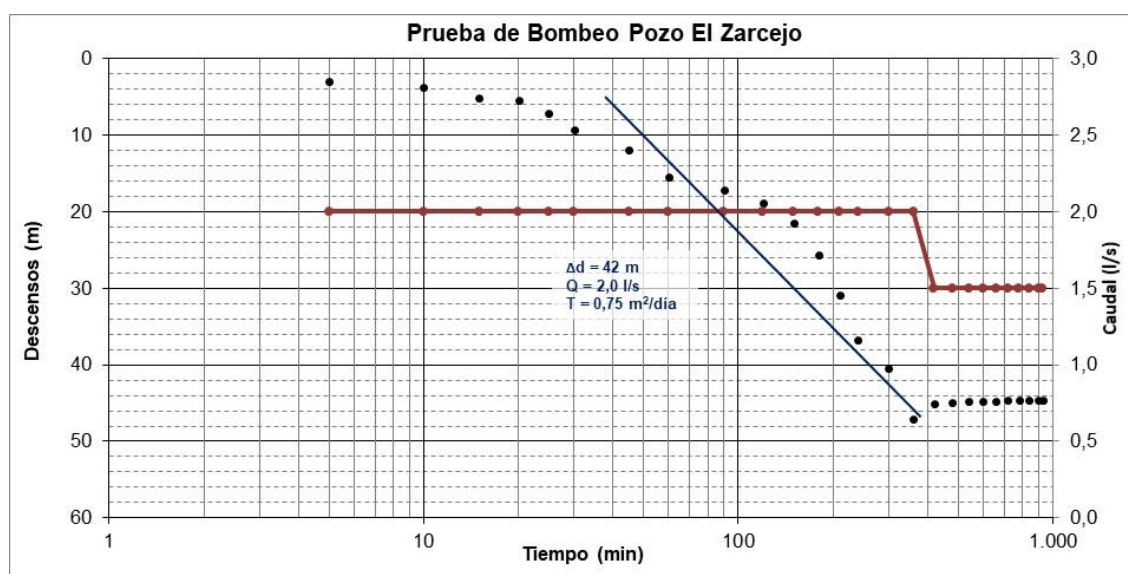
La interpretación gráfica de la evolución de descensos registrada durante la fase de bombeo (ver Gráfico 2) permite estimar una transmisividad del acuífero en el entorno del pozo de 0,75 m<sup>2</sup>/día.

Gráfico 2. Interpretación gráfica de la fase de bombeo.
