**INFORME FINAL DE LOS SONDEOS PARA
ABASTECIMIENTO DE AGUA POTABLE
AL MUNICIPIO DE CAMPILLOS-SIERRA
(CUENCA)**

Septiembre 1995

Sondeo: Campillos-Sierra I

Sondeo: Campillos-Sierra II

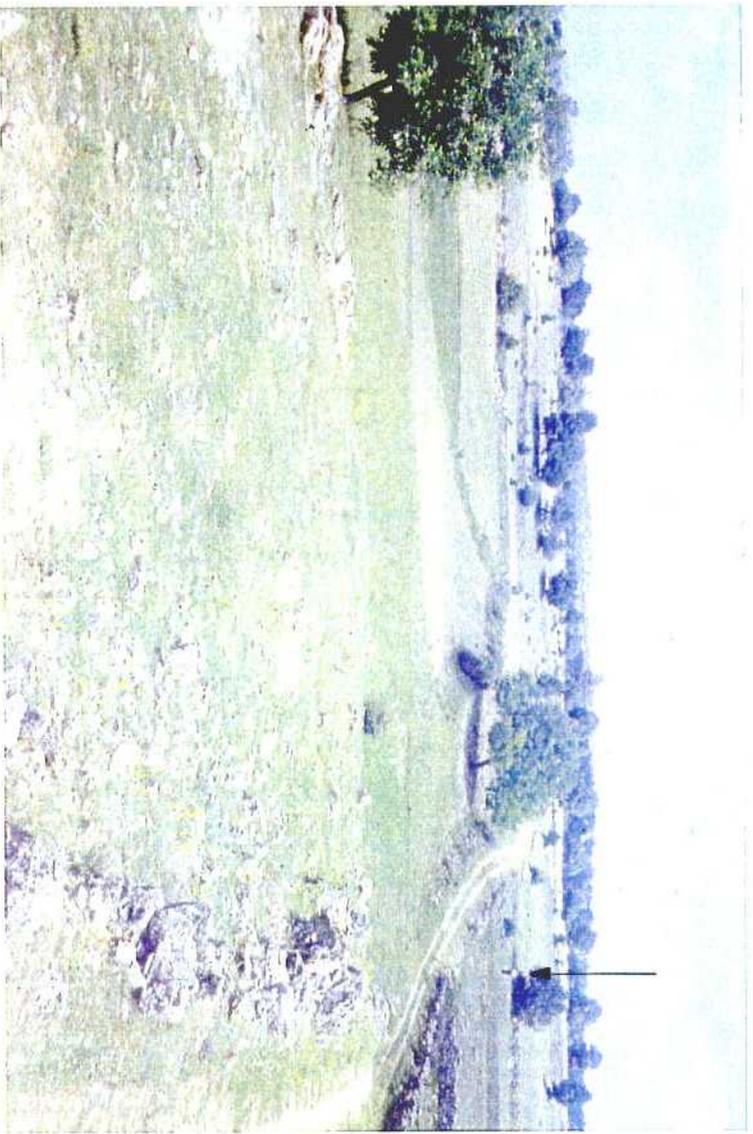
Foto 1- Ubicación del segundo sondeo.

El segundo sondeo se ubicó unos 250 m al Sureste de la población, en el camino que lleva al cementerio. Los materiales atravesados corresponden a dolomías y arenas del Cretácico Superior (foto 1).

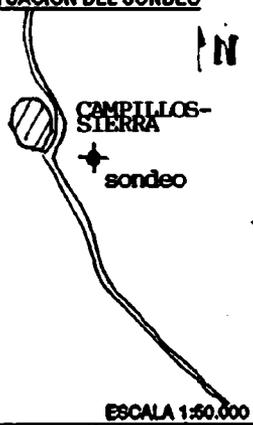
SONDEO CAMPILLOS-SIERRA II

EDAD	FORM	DESCRIPCION LITOLOGICA	COLUMNA	PROF (m)	TUBERIA (mm)	OBSERVACIONES	DATOS
CRETACICO SUPERIOR	Fm. Dolomías de Alatoz	Caliza beige, margosa	[Diagrama de estratificación]	0			DATOS X: 769700 Y: 612800 Z: 1240 SITUACION DEL SONDEO

ESCALA 1:50.000
		Caliza gris recristalizada	[Diagrama de estratificación]	9			
		Marga gris azulada	[Diagrama de estratificación]	12			
		Caliza recrist. gris, patinas beige. Margas blancas.	[Diagrama de estratificación]	18		Fracturas rellenas de calcita	
		Marga gris azulada. Calizas blancas recrist.	[Diagrama de estratificación]	30		Restos carbonosos. Margas ocreas	
		Dolomía gris a beige. A base más margas	[Diagrama de estratificación]	36			
		Dolomía arenosa	[Diagrama de estratificación]	45			
		Marga gris con niveles de marga verde	[Diagrama de estratificación]	48			
		Limos negros	[Diagrama de estratificación]	57			
	Fm. Utrillas	Arenas 1-3 mm	[Diagrama de estratificación]	60		Niveles cm. de areniscas

Arenisca fina	[Diagrama de estratificación]	63		Margas verdes	
		Arenas 0.5-3 mm	[Diagrama de estratificación]	66		Pirita	
		Limos, arcillas grises y blancas.	[Diagrama de estratificación]	69			
		Arenas 1-3 mm	[Diagrama de estratificación]	75		Laminaciones de arcillas. Py, C	
		Arcillas varioladas	[Diagrama de estratificación]	78		Capy, carbón	
		Arcillas varioladas	[Diagrama de estratificación]	87		Calizas	
		Arenas 1-3 mm	[Diagrama de estratificación]	90		Carbon, Capy	
		Arena 1-2 mm	[Diagrama de estratificación]	93		calizas	
PERFORACION	Arena 1-4 mm	[Diagrama de estratificación]	96		Pirita		
	Arena 0.5-2 mm	[Diagrama de estratificación]	99		Carbón, Py		
		[Diagrama de estratificación]	104		Carbón, Py

- 0- 9 m Caliza beige, margosa gris con niveles de arcillas rojas a techo. Moldes de gasterópodos. Recristalizaciones.
- 9- 12 m Caliza gris clara recristalizada.
- 12- 18 m Marga gris azulada oscura.

0- 48 m	Fm. Dolomías de Alatoz.
48- 57 m	Fm. Margas de Chera.
57- 66 m	Fm. Calizas de Aras de Alpuente.
66-104 m	Fm. Utrillas.
