INFORME HIDROGEOLÓGICO PARA LA MEJORA DEL  
ABASTECIMIENTO PÚBLICO DE AGUA POTABLE A  
**CAMPILLO DE ALTOBUEY,**  
**CUENCA**

Enero 2021

Su finalidad es realizar un estudio hidrogeológico para la mejora del abastecimiento público de agua potable a Campillo de Altobuey, Cuenca.

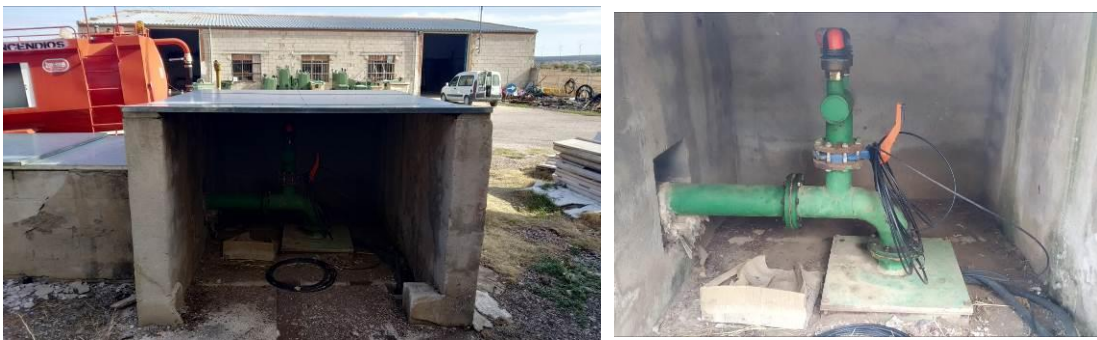
Actualmente la localidad se abastece a partir de dos sondeos. El más antiguo (Sondeo Viejo) fue construido en 1980. Se trata de un sondeo de 329 m de profundidad que aporta un caudal de entre 15 y 18 L/s según la información proporcionada por personal del ayuntamiento.

**Figura 2.** Sondeo viejo de abastecimiento a Campillo de Altobuey

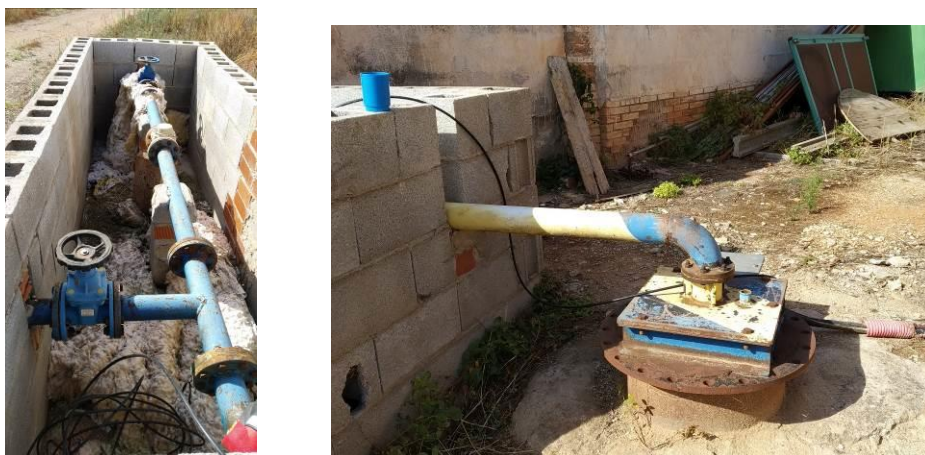
El sondeo más moderno fue perforado en 2004, con una profundidad de 338 m (figura 5). Según la información proveniente del personal del ayuntamiento de Campillo de Altobuey, este sondeo aportaba entre 6 y 7 L/s, aunque indican que en la actualidad presenta un menor caudal de explotación.

**Figura 3.** Sondeo 2004 de abastecimiento a Campillo de Altobuey

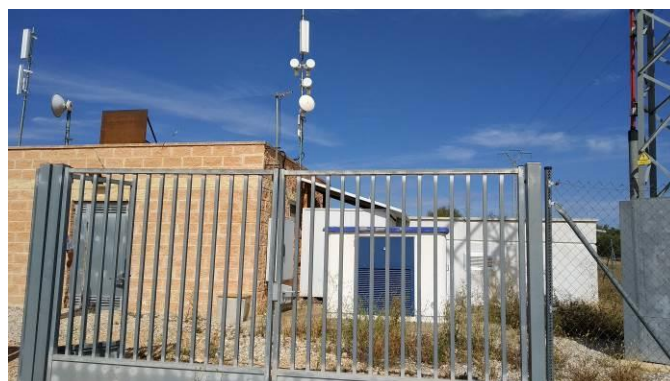
El agua de los sondeos de abastecimiento es conducida a dos depósitos. Uno de ellos, el principal, es el más moderno y tiene una capacidad de 1.200 m<sup>3</sup>. El depósito antiguo tiene alrededor de 700 m<sup>3</sup> y se utiliza como depósito de emergencia. Además, el municipio cuenta con una planta desnitrificadora.

**Figura 7.** Depósito nuevo

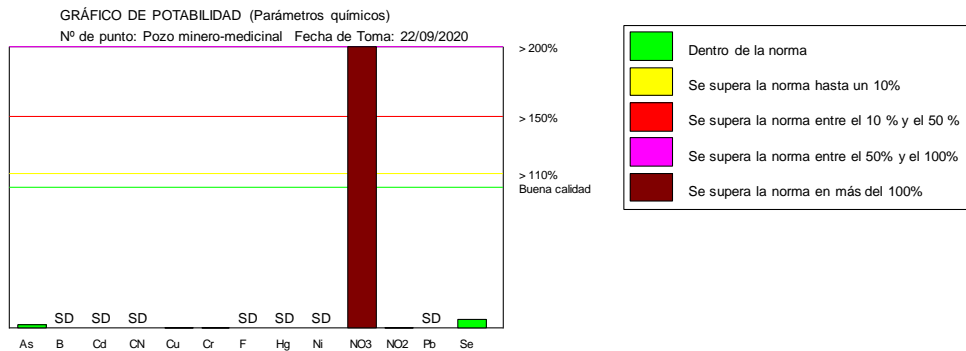
**Figura 21.** Gráficos de potabilidad del agua del pozo San José (minero-medicinal)

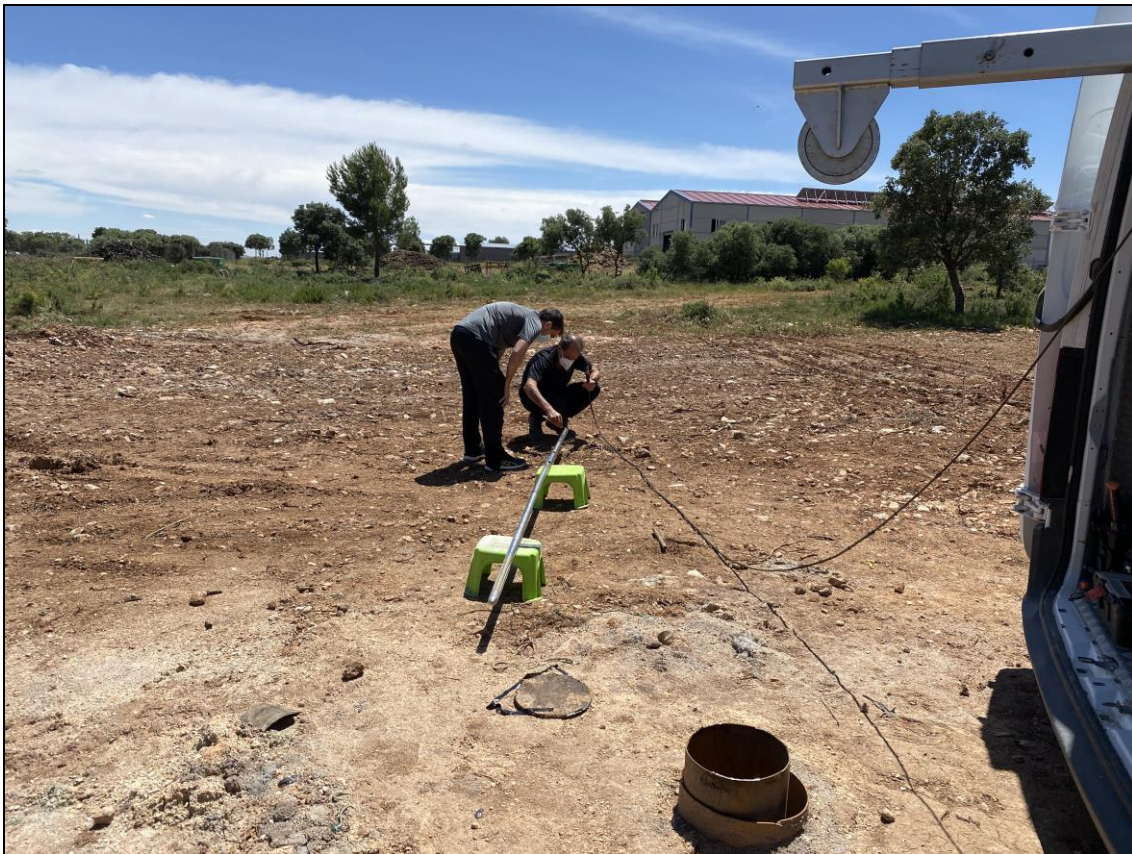
Fotografía 1.- Montaje de la cámara de sondas en el sondeo de la localidad de Campillo de Alto Huey.

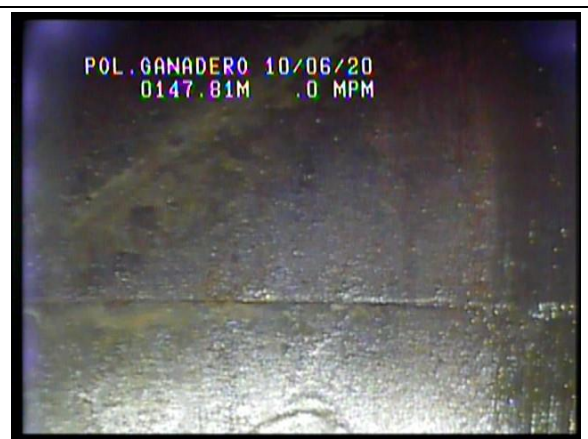
Fotografía 5.- Visión lateral. Detalle del comienzo del primer tramo de filtro de Tipo "Puentecillo".

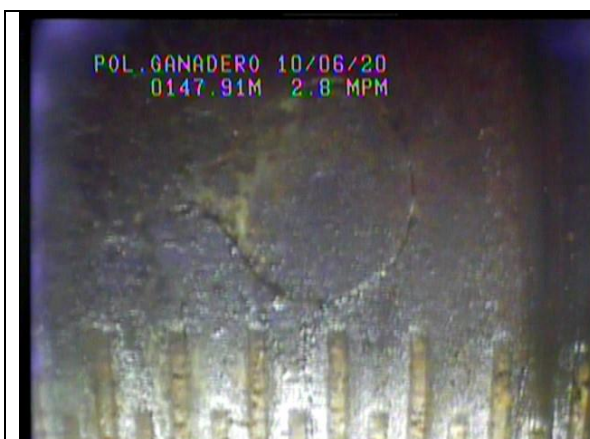
Fotografía 6.- Visión lateral. Ojal de colocación cerrado y comienzo del filtro.

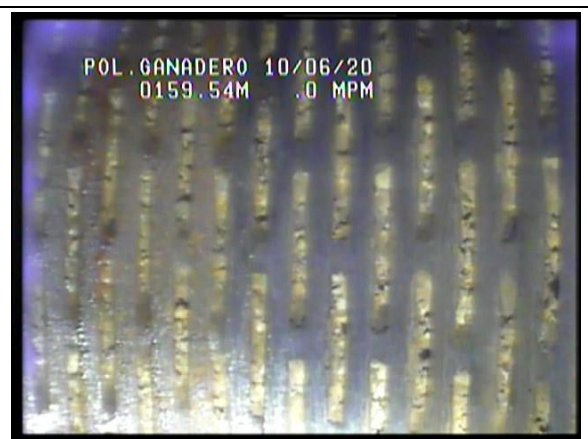
Fotografía 11.- Visión lateral. Aspecto del filtro Tipo "Puentecillo".

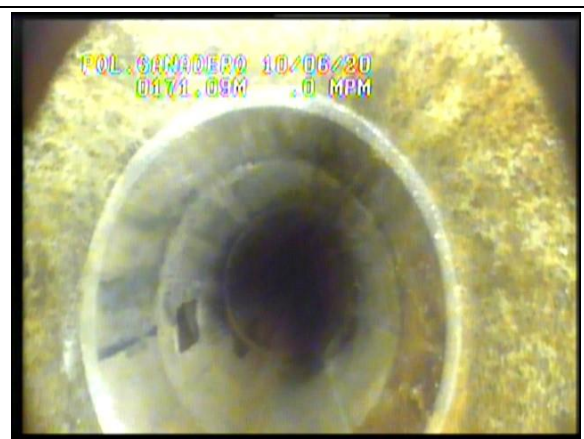
Fotografía 17.- Visión axial. Posición de la reducción de diámetro.

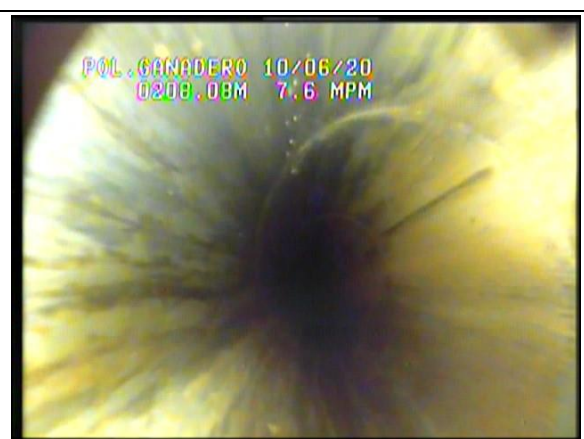
Fotografía 19.- Visión axial. Estado de la tubería de chapa de acero al carbono de 200 mm de soldadura helicoidal.

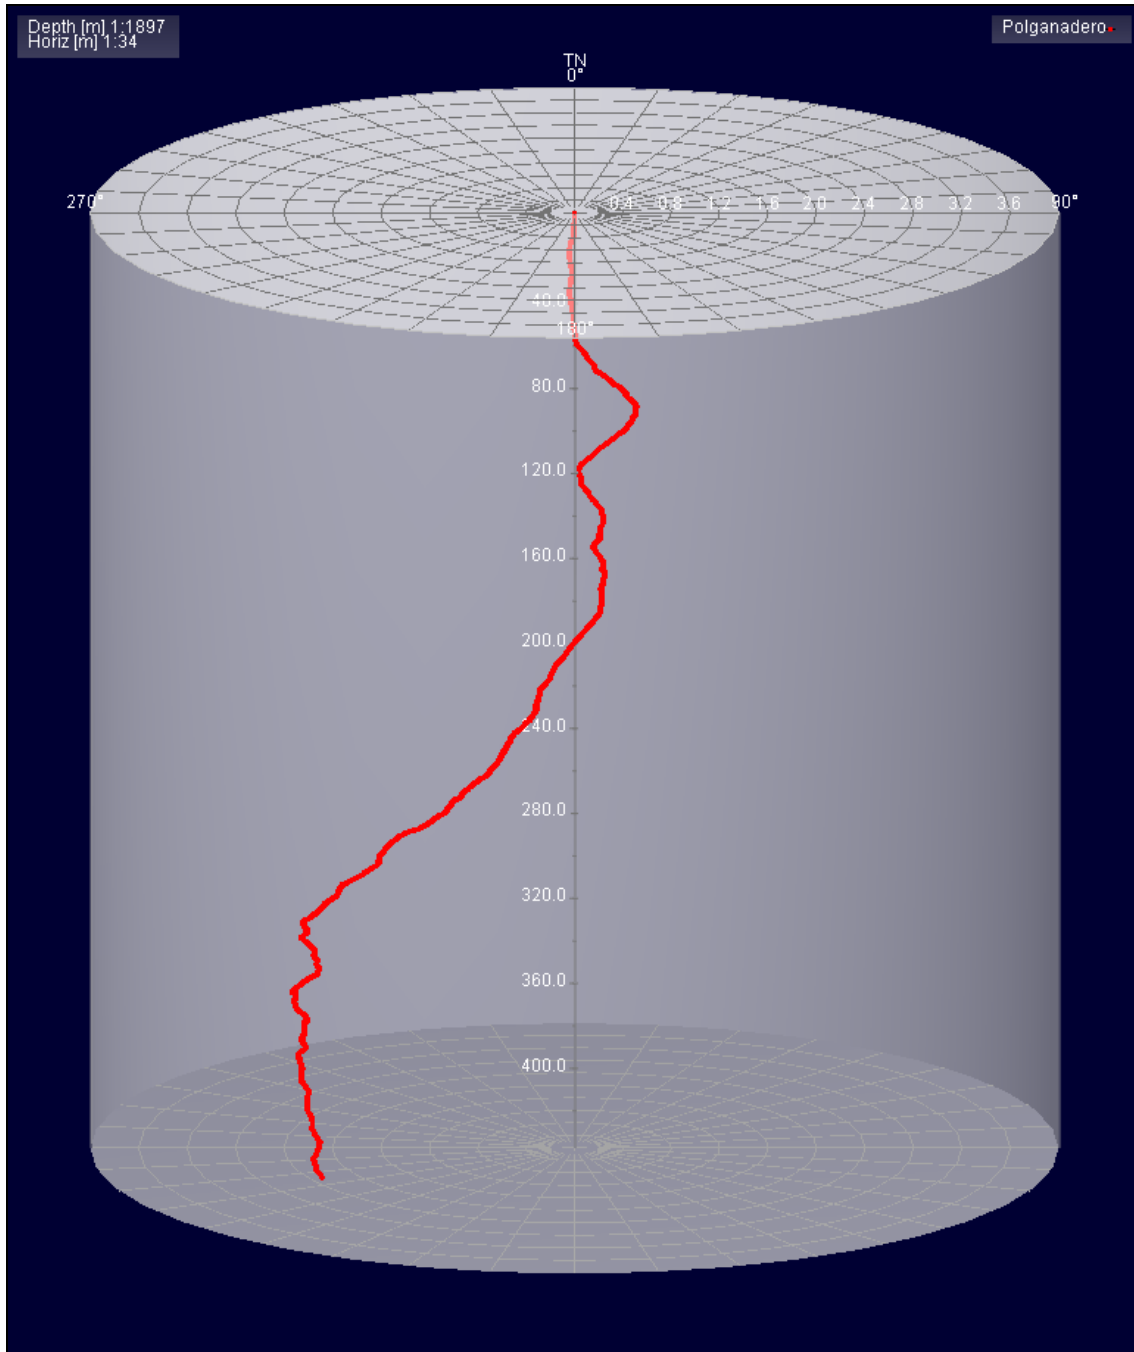
Figura 6.- Gráfico de proyección cilíndrica de la dirección del desplazamiento en la horizontal del sondeo.
