**INFORME FINAL DEL SONDEO PARA  
EL ABASTECIMIENTO DE AGUA  
POTABLE A LA LOCALIDAD DE  
CAMPILLO DE ALTOBUEY (CUENCA)**

**Noviembre 2004**

**Sondeo:** Campillo de Altobuey II

**Término municipal:** Campillo de Altobuey **Provincia:** Cuenca

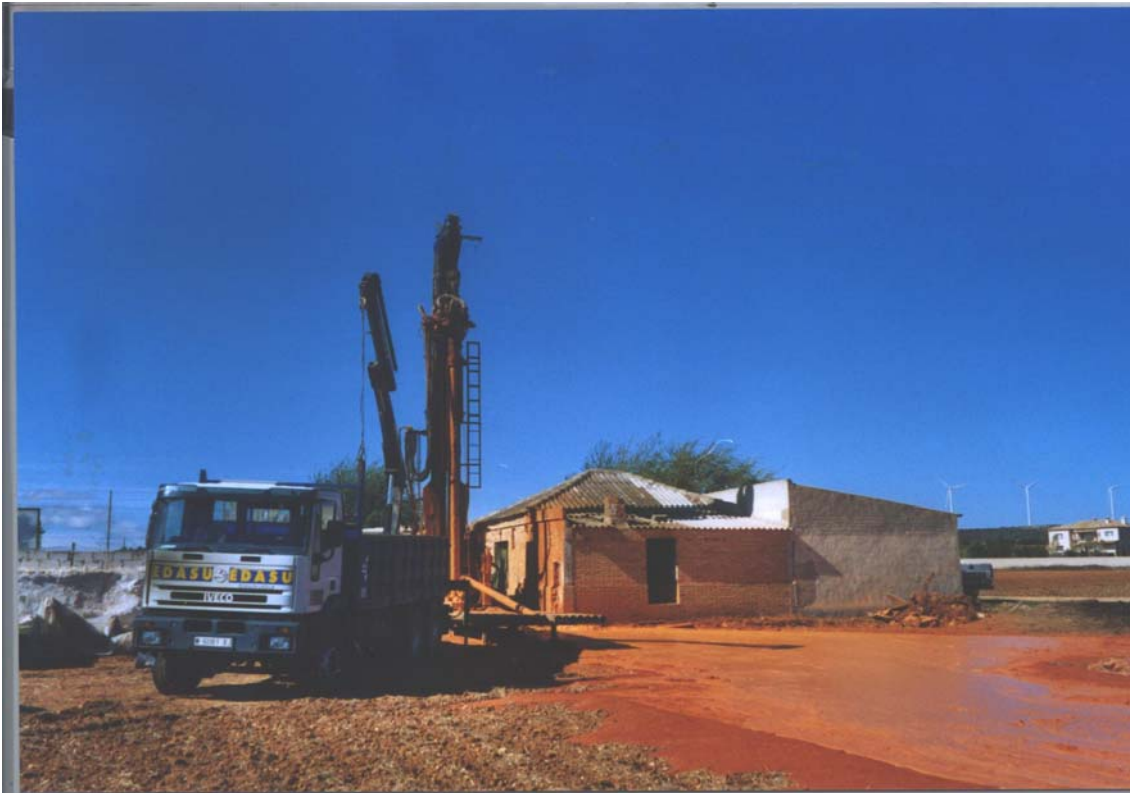
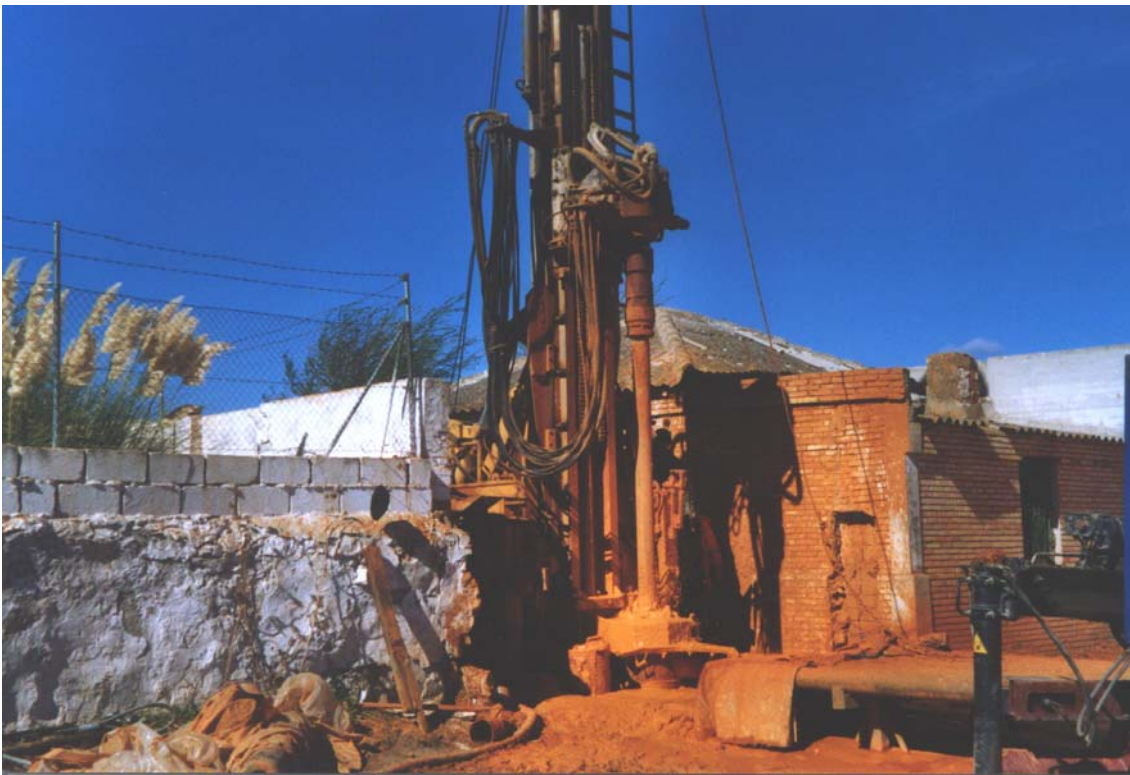
**Fotos 1, 2.** Perforación del sondeo definitivo. Obsérvese la angosta ubicación del sondeo.

Se atravesaron tramos acuíferos a partir de 12-16 m (3-4 L/s), y a partir de 296 m, aunque no era evidente, debido al escaso caudal, en torno a 1 L/s (fotos 1, 2).

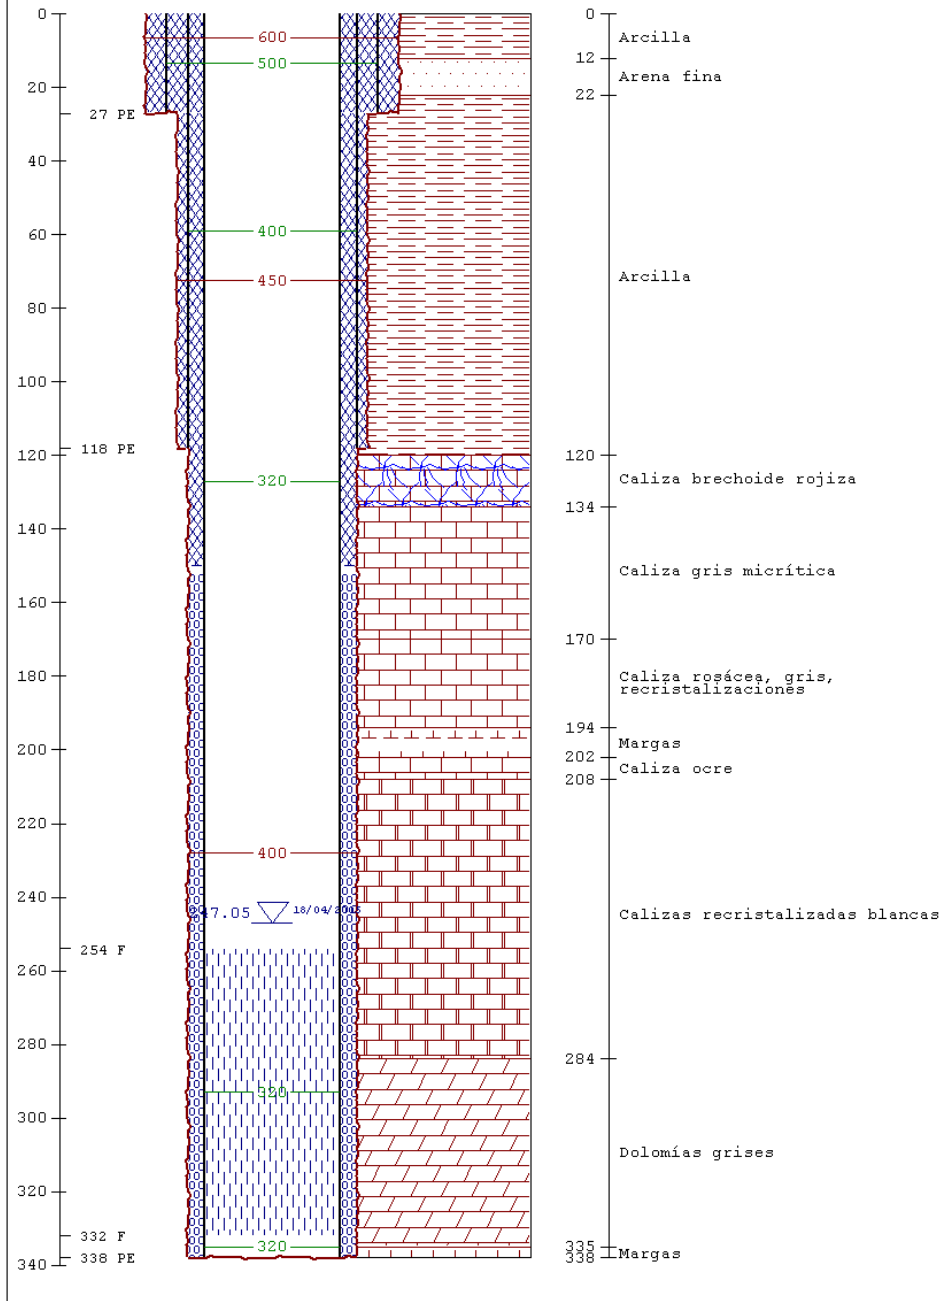
## CROQUIS DE POZO CAMPILLO 2 (Campillo de Altobuey)

La entubación final se refleja en la tabla 2. La tubería es de acero.

Se ranuraron los tramos de 260-352 m y se instaló un macizo de grava de 3-5 mm, cementándose de 0 a 150 m, separando la cementación del macizo filtrante con una capa de pellets de arcilla.

La ejecución del sondeo de investigación a rotopercusión se inició el 23 de octubre de 2004. Se perforaron 140 m llegando a las rocas carbonatadas con unos diámetros de 0-26 m de 400 mm y de 26-140 m de 395 mm. Al iniciar el entubado definitivo, la tubería no pudo descender por lo que se extrajo y se decidió perforar a percusión con mauro diámetro. Dicha perforación se desarrolló en diciembre de 2004 y enero de 2005 con una perforación de 0-27 m con un diámetro de 600 mm y de 27-118 m con uno de 450 mm, no pudiendo descender más.

Se prosiguió la perforación con rotopercusión con martillo en fondo, de 118-236 m con un diámetro de 400 mm. En febrero de 2005 se rompió el martillo percutor y tras dos semanas de maniobras se consiguió recuperar, prosiguiéndose la obra con el mismo diámetro hasta 338 m (tabla 1).
