# SITUACIÓN ACTUAL DE LOS SISTEMAS DE ABASTECIMIENTO EN LA PROVINCIA DE CUENCA

CASAS DE BENÍTEZ

**SISTEMA DE ABASTECIMIENTO DE CASAS DE BENÍTEZ  
(16060)**

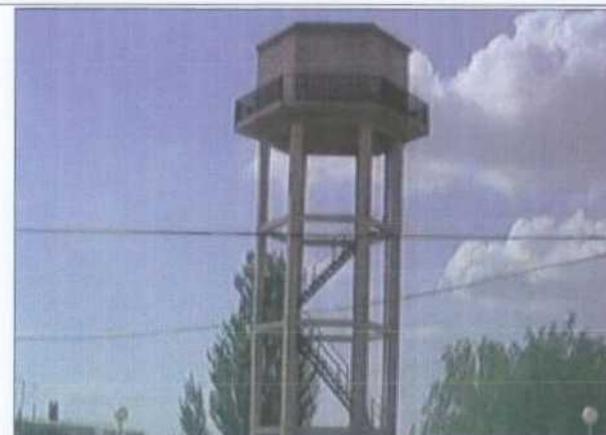
Código	Coordenadas		Cota	Tipo depósito	Titular
	X	Y			
DE16060002	575580	4357782	763	ELEVADO	MUNICIPAL

Gestión	Capac. (m3)	Estado
CONCESIÓN EMPRESA PRIVADA	50	BUENO

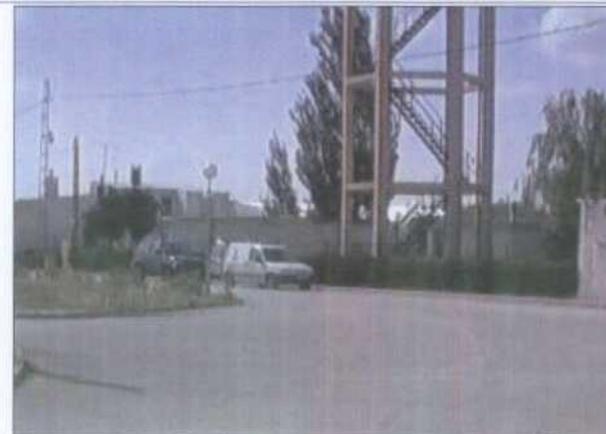
Código	Coordenadas		Cota	Tipo depósito	Titular
	X	Y			
DE16060001	575578	4357785	763	EN SUPERFICIE	MUNICIPAL

Gestión	Capac. (m3)	Estado
CONCESIÓN EMPRESA PRIVADA	350	REGULAR

Se observa alguna fuga

- El depósito DE16060001 presenta algunas fugas de cierta consideración, aunque no se puede determinar el volumen de pérdidas, ya que aunque hay un contador de salida de los depósitos, la captación no dispone de caudalímetro de salida, con lo que no se sabe el volumen exacto de entrada a los depósitos.

- ❖ Reparar el depósito DE16060001, ya que la fuga observada tiene cierta importancia y, aunque actualmente no existen problemas de escasez de agua, esta podría ir a más.

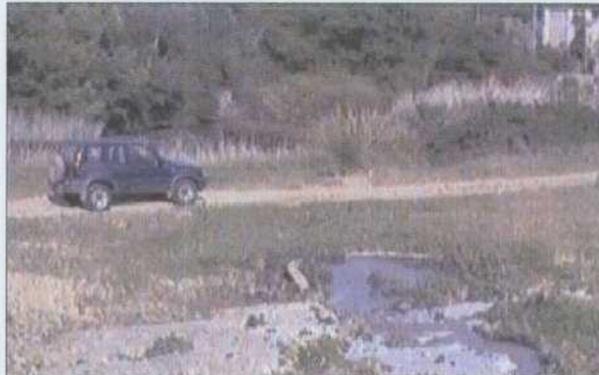
Punto de vertido

Código	Coordenadas		Cota	Toponimia
	X	Y		
PV16060001	557565	4357489	704	Rio Júcar

Observaciones: El agua va sin canalizar desde que atraviesa el trasvase Tajo-Segura, discurriendo por una ladera sin cauce fijo, atravesando caminos...

- ❖ Debería construirse una planta depuradora de aguas residuales, emplazándola en una zona en la que no fuera necesario bombear el agua. De esta forma se evitaría el problema del vertido incontrolado en la zona de cultivos, de manera que todas las aguas fueran tratadas antes de ir a parar al Júcar. Además debería construirse un colector más largo, que lleve el agua canalizada hasta el río, evitando así que esta discurra sin control adentrándose en caminos y cultivos.

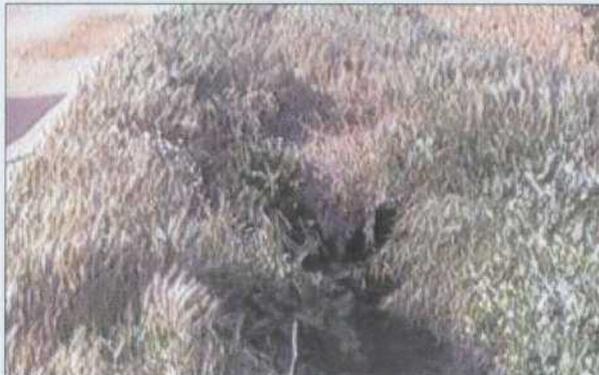
Punto de vertido

Código	Coordenadas		Cota	Toponimia
	X	Y		
PV16060002	574874	4356653	757	La Hoya

Observaciones: El agua viene a parar aquí cuando se atascan las bombas encargadas de mandar los vertidos al PV16060001. Esto ocurre con cierta frecuencia, generándose pérdidas económicas y riesgos medioambientales en las fincas a las que va a parar el vertido.

- Actualmente las aguas residuales necesitan ser bombeadas antes de llegar al punto de vertido. Esto genera ciertos problemas, ya que las bombas se atascan con frecuencia por lo que el vertido, en vez de realizarse en su lugar habitual, se realiza de forma incontrolada en una zona de cultivos cercana al pueblo, de manera que se generan pérdidas económicas a los dueños de las tierras y riesgos medioambientales.
- No se realiza un control periódico de los niveles de agua con lo que no se conoce la evolución piezométrica del acuífero explotado.
- Las aguas residuales no reciben tratamiento ni depuración alguna antes de verterse al río Júcar. Además sólo van canalizadas hasta que pasan el trasvase Tajo-Segura, mientras que a partir de este punto se dejan caer ladera abajo sin cauce fijo, atravesando caminos, entrando en zonas de cultivos, etc.

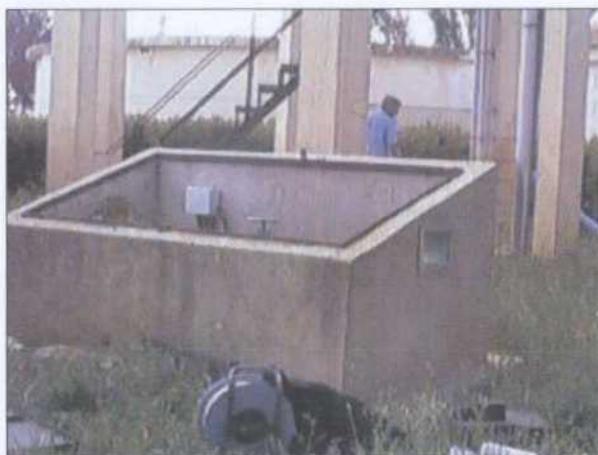
Vista general:

Estado de la captación		
	Estado:	Descripción:
<input checked="" type="checkbox"/> Cerramiento exterior	BUENO	Cerramiento común con el recinto de los depósitos
<input checked="" type="checkbox"/> Caseta	REGULAR	Sondeo en arqueta. Caseta con cuadro de luz
<input checked="" type="checkbox"/> Instalación de bombeo	BUENO	
<input checked="" type="checkbox"/> Entubación / Revestimiento	BUENO
