**INFORME HIDROGEOLÓGICO PARA LA MEJORA DEL ABASTECIMIENTO
PÚBLICO DE AGUA POTABLE A LA LOCALIDAD DE CASAS DE ROLDÁN
(CUENCA)**

Octubre 2012

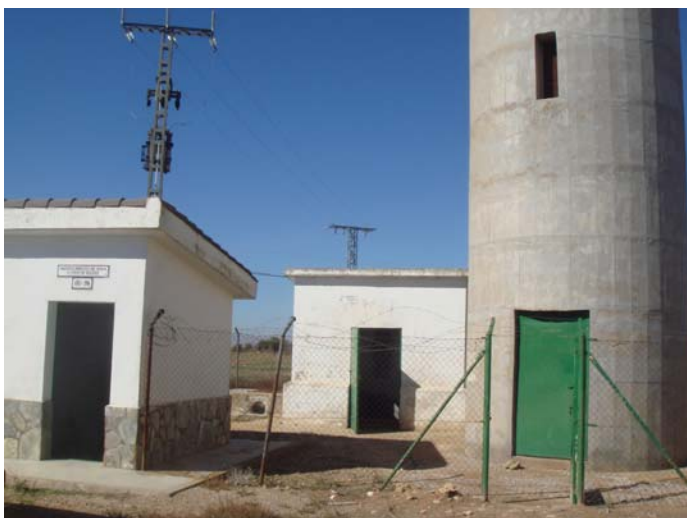
Foto 1. Situación del sondeo nuevo y antiguo.

En la actualidad, la localidad de Casas de Roldán se abastece de dos sondeos los cuales están separados unos 5 m.

- Sondeo antiguo: Realizado en 1981. Presenta una profundidad de 59 m, diámetro de 300 mm y la bomba situada a 45 m de profundidad. El 6 noviembre de 1981, se realizó un aforo; se partió de un NE a 33 m de profundidad alcanzando un ND 34 m de profundidad para un caudal 5 l/seg. Los materiales que explota y que quedan caracterizados con dicho aforo son los materiales correspondientes al acuífero Terciario.

- Sondeo nuevo (C.H.G.C.U.12) Realizado en 1996. Presenta una profundidad de 204 m, el diámetro de la entubación de 300 mm y la bomba situada a 100 m de profundidad. Explota los materiales correspondientes al acuífero Cretácico. El problema que presenta este pozo son los continuos arrastres de arenas muy finas y de naturaleza silíceas correspondiente a las Facies Utrillas.

A partir de la visita realizada se constata que la problemática existente en el abastecimiento de Casas de Roldan es doble, por un lado el sondeo antiguo tiene altos contenidos en NO_3^- y el sondeo nuevo (C.H.G.C.U.12) presenta numerosos arrastres. Los arrastres corresponden a arenas silíceas de tamaño muy fino, existentes en el sondeo nuevo son debidas a una deficiencia constructiva. Dichas arenas corresponden a la Formación arenas Utrillas y se están incorporando por la parte final del sondeo.

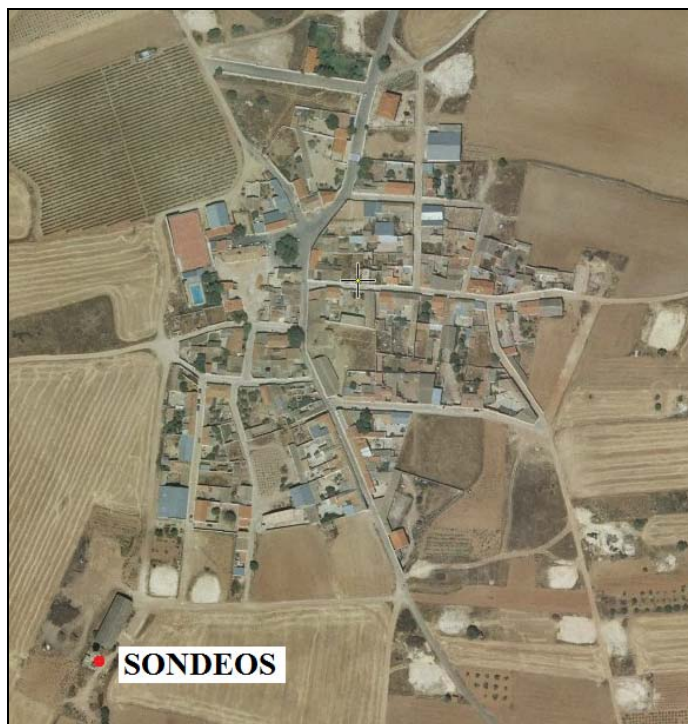
Figura 2. Ubicación de los sondeos.

En el siguiente gráfico se muestra la distribución espacial de las dos captaciones.

En la Tabla 1 se muestran las principales características de las captaciones y del depósito y en la Figura 2 su ubicación.
