**INFORME FINAL DE LOS SONDEOS PARA
ABASTECIMIENTO DE AGUA POTABLE AL
MUNICIPIO DE CHUMILLAS (CUENCA)**

Diciembre 1997

Sondeo: Chumillas II (Continuación)

Sondeo: Chumillas III

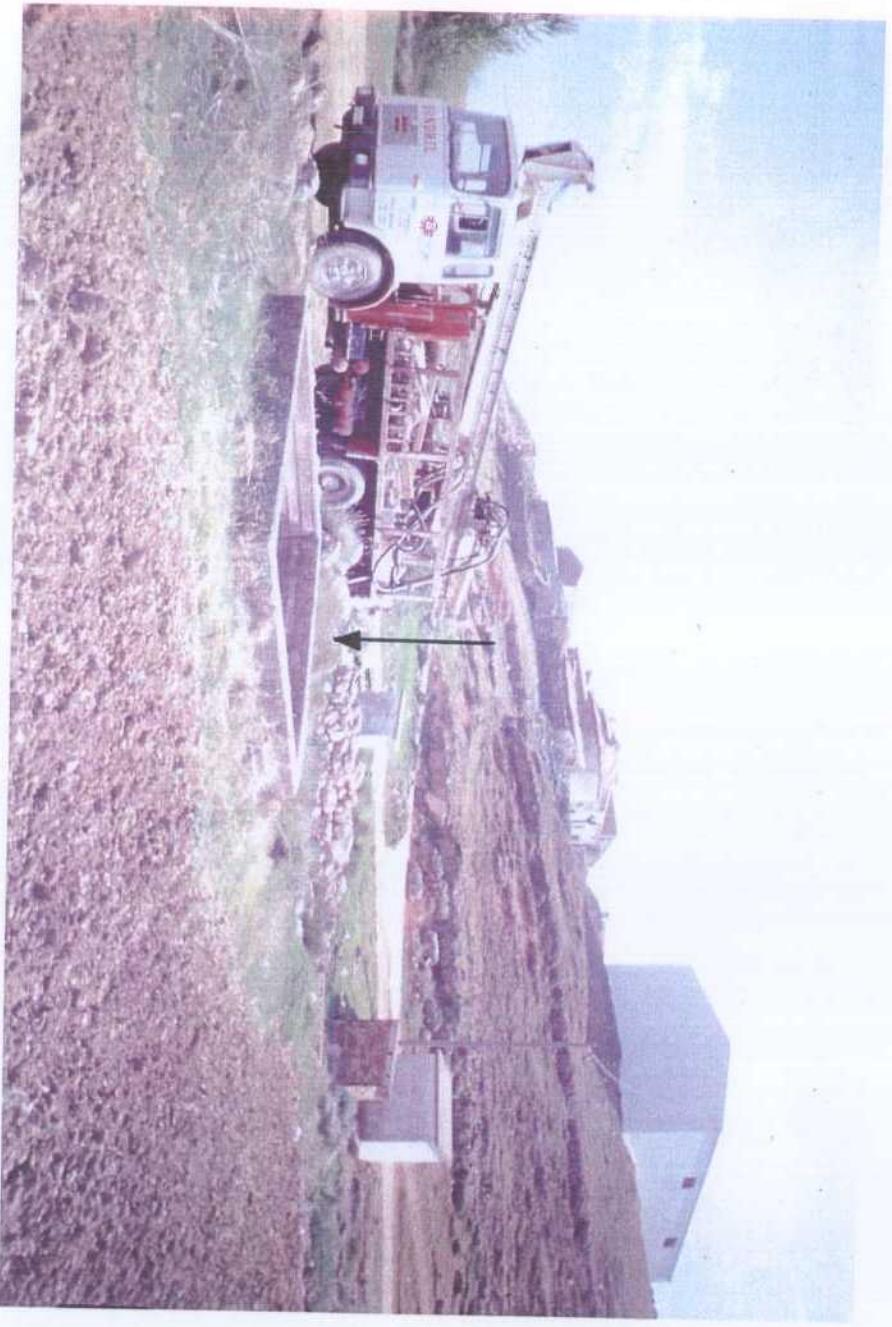
Foto 1. Ubicación del tercer sondeo de Chumillas.

El tercer sondeo atravesó materiales detríticos terciarios (foto 1):

0 - 0,5 m	Arcilla limosa marrón oscura, cantos de calza.
0,5- 3,5 m	Arcilla marrón claro y oscuro.
3,5- 6 m	Arcilla roja.
6 - 7 m	Arcilla roja y gris.
7 -10 m	Arenisca ocre de grano fino-medio, con cemento calizo y niveles conglomeráticos (1-3 cm de diámetro).
10 -11,5 m	Arenisca con niveles arcillosos blancos y marrones.
11,5-12,5 m	Arenisca medio-gruesa, con cantos calizos y niveles margosos grises.
12,5-13 m	Arenisca con presencia de margas grises y yesos. Presencia de "burrows".

Se atravesaron niveles acuíferos entre 1,5-5 m y de 7 a 13 m.
