**INFORME HIDROGEOLOGICO PARA LA  
MEJORA DEL ABASTECIMIENTO PUBLICO  
DE AGUA POTABLE A LA PEDANIA  
DE COLLIGA, PERTENECIENTE AL  
MUNICIPIO DE CUENCA (CUENCA)**

**Julio 1994**

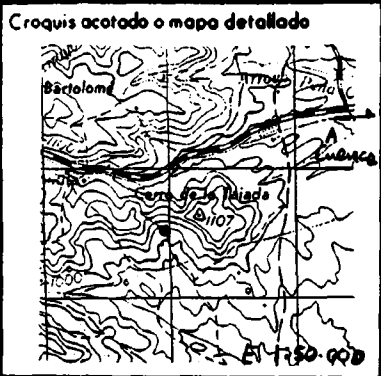
OBSERVACIONES *Q = 0'17 l/s . San dos zanjas*

En la actualidad la pedanía de Cólliga se abastece de una captación (2324-8-0003) situado a unos 2500 m al Nornoroeste del pueblo, cerca del nacimiento del arroyo de la Vega. Aporta un caudal continuo de 0.17 l/s (19/7/94) aproximadamente.

Esta captación está constituida por dos zanjas en forma de horquilla que drenan unas arenas terciarias. Estas aguas no se emplean para el consumo humano, sino que para ello recogen agua de la fuente de los Chopos (2324-8-0005), situada a unos 600 m al Norte de la población, cerca del cruce con la carretera de Cuenca.
