# SITUACIÓN ACTUAL DE LOS SISTEMAS DE ABASTECIMIENTO EN LA PROVINCIA DE CUENCA

MOTILLA DEL PALANCAR - EL PERAL

***SISTEMA DE ABASTECIMIENTO DE MOTILLA DEL  
PALANCAR - EL PERAL (16134)***

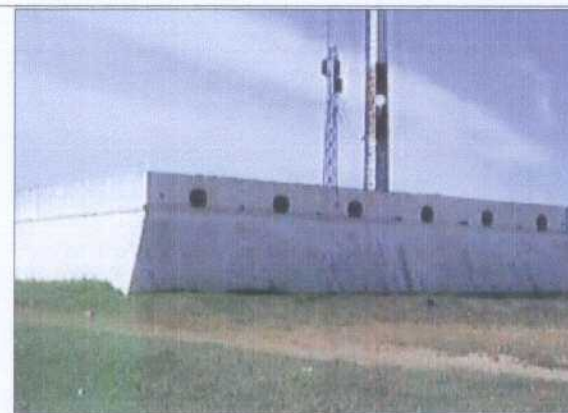
Actualmente lo tienen de repuesto. Lo mantienen lleno y lo vacían cada dos meses.

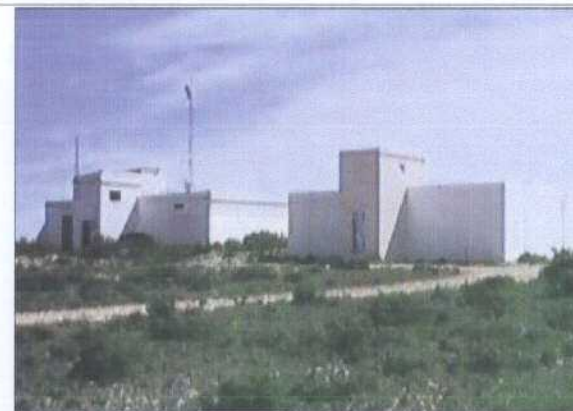
Son dos depósitos de 500 m3, uno antiguo y otro más moderno (1997).

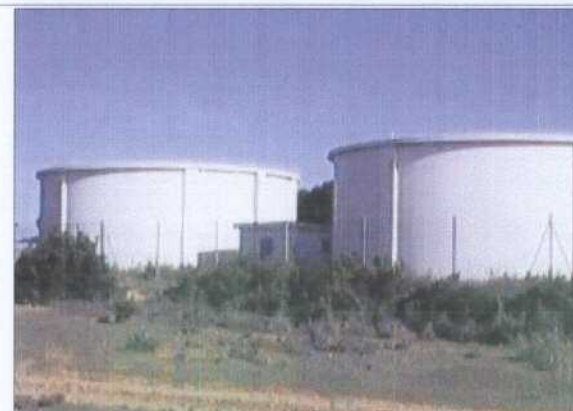
| Código Depósito | Tipo Depósito | Capacidad (m <sup>3</sup> ) | Estado | Observaciones |
|---|---|---|---|---|
| DE16134003 | EN SUPERFICIE | 1000 | REGULAR | Son dos depósitos circulares de 500 m3. Se observan pérdidas sobre todo en la base. |

Son dos depósitos circulares de 500 m3 cada uno. Se observan pérdidas sobre todo en la base.

- ❖ Instalar contadores de salida en los depósitos de distribución y compararlos con los contadores de entrada existentes, para poder determinar las posibles pérdidas que se dan, ya que en todos ellos se observaron fugas y agrietamientos. Sería recomendable mejorar el estado de estos depósitos, con el fin de reducir estas supuestas pérdidas.

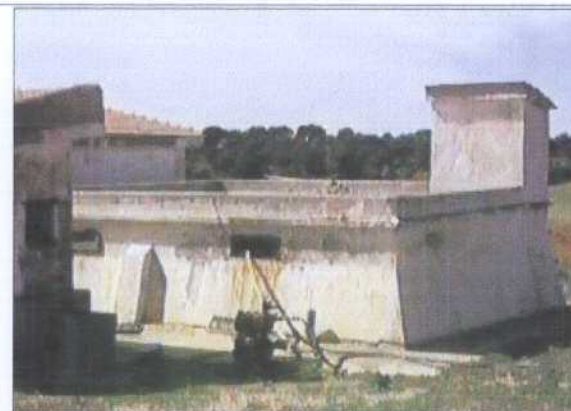
Es el depósito de distribución. Tiene dos bombas de presión, una para cada municipio.

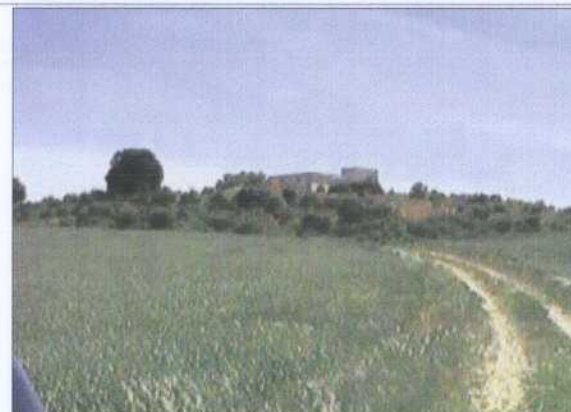
La población de El Peral dispone de un único depósito de 125 m<sup>3</sup>, que recibe el agua de la captación mancomunada de el Corral de el Maestro, desde el que se realiza la distribución de las aguas a la red. El estado en que se encuentra el depósito es regular, observándose agrietamientos aunque sin pérdidas aparentes de agua.

Esta agrietado aunque no se observan pérdidas.

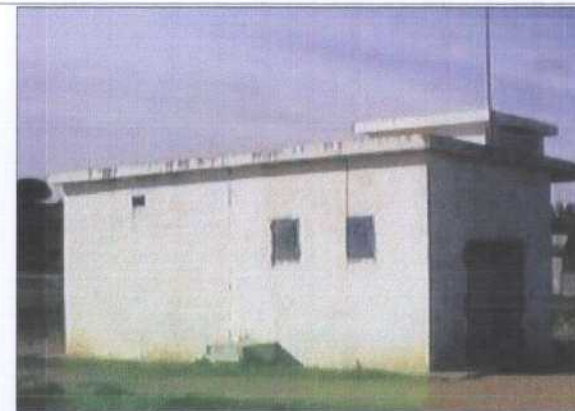
Es un depósito de reimpulsión

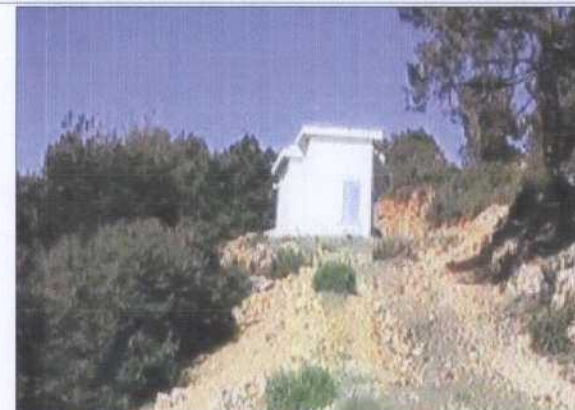
Actua como arqueta de carga, llevando el agua al DE16134004

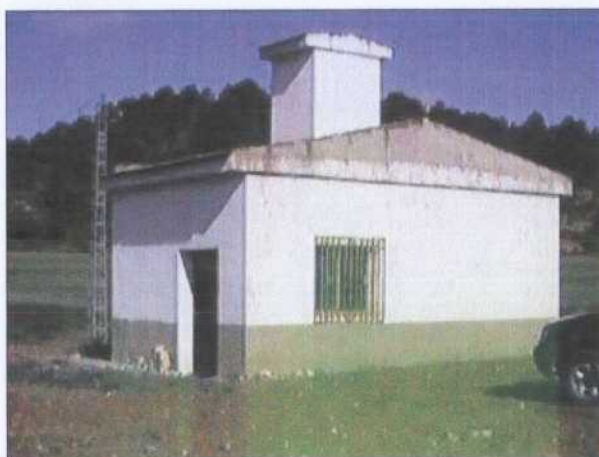
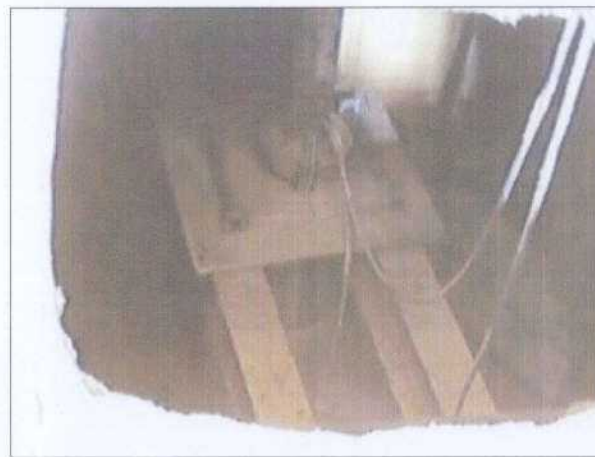
| <input checked="" type="checkbox"/> Instalación de bombeo | MALO | Tanto la instalación como la entubación están muy deterioradas. Se observa una costra calcarea importante |

- ❖ Mejorar el estado de las instalaciones de las captaciones CA16134001 y CA16134003, ya que estas están bastante deterioradas.
- ❖ Realizar medidas periódicas de los niveles de las captaciones integrantes del sistema de abastecimiento, con el fin de mejorar el grado de conocimiento de los acuíferos explotados

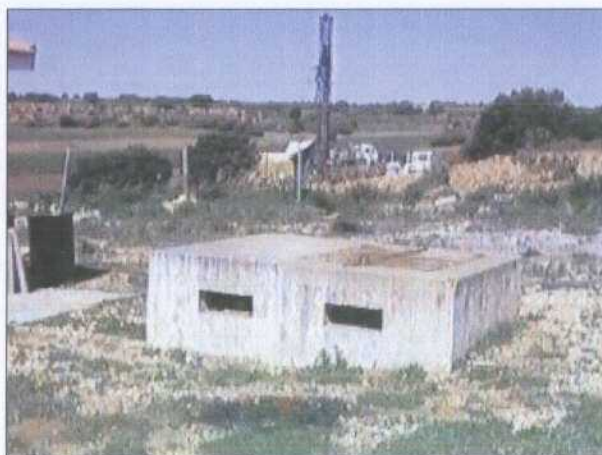
- Las instalaciones de la captación mancomunada CA16134001 se encuentran bastante deterioradas. El cerramiento exterior está en mal estado al igual que el revestimiento del sondeo, que no se encuentra totalmente cerrado, existiendo la posibilidad de que caigan objetos dentro de este ya que hay cantidad de material desperdigado alrededor.

Abastece a los pueblos de Motilla del Palancar y El Peral. Funciona 12 h/d en invierno y 14 h/d en verano.

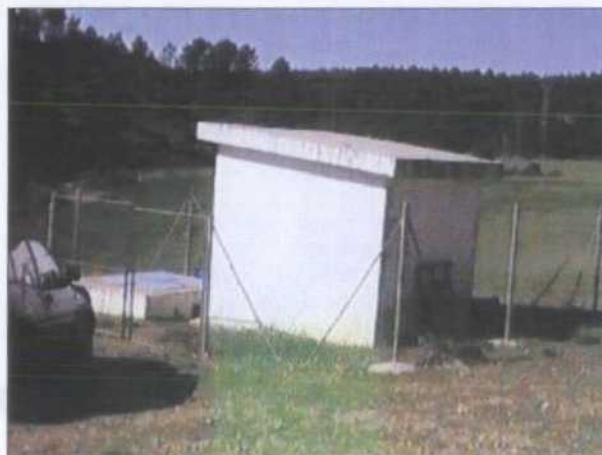
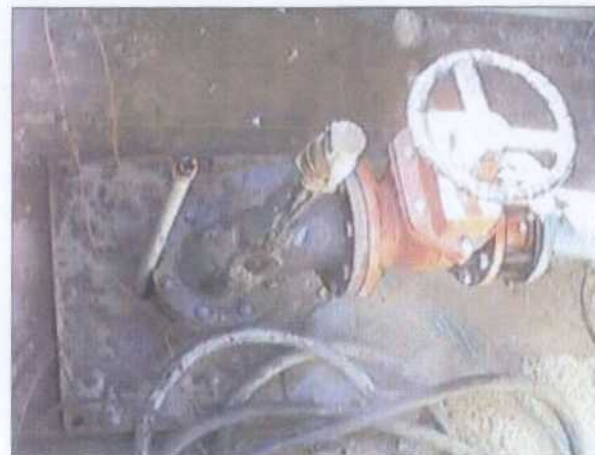
El sondeo se instaló en 1988, aunque fue realizado varios años antes. Funciona unas 9 h/d en invierno y 11 h/d en verano con un caudal aproximado de 22 l/s.
