SITUACIÓN ACTUAL DE LOS SISTEMAS DE ABASTECIMIENTO EN LA PROVINCIA DE CUENCA

SISTEMA DE ABASTECIMIENTO DE EL PROVENCIO
(16171)

FICHA DEL SISTEMA DE ABASTECIMIENTO

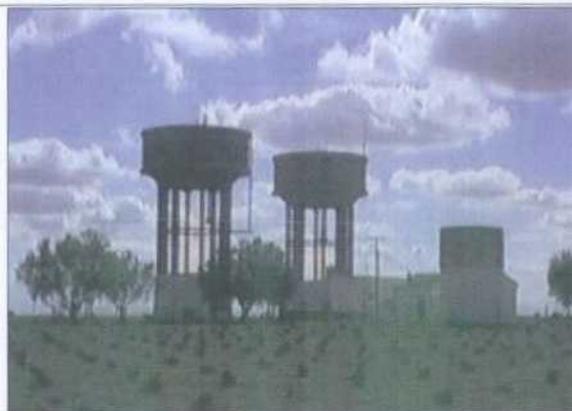
Código	Coordenadas		Cota	Tipo depósito	Titular
	X	Y			
DE16171001	535222	4359955	708	ELEVADO	MUNICIPAL

Gestión	Capac. (m3)	Estado
CONCESIÓN EMPRESA PRIVADA	400	BUENO

Según el encargado los depósitos son de 300 m3 cada uno

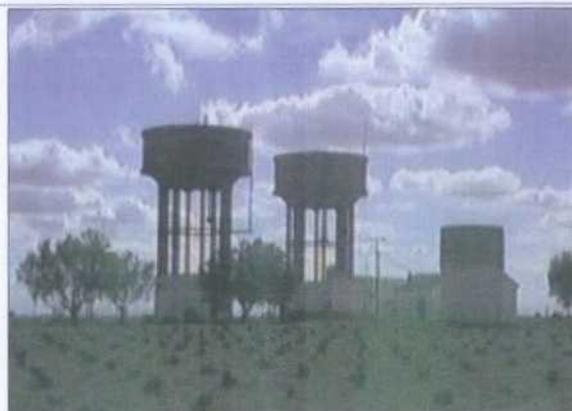
Código	Coordenadas		Cota	Tipo depósito	Titular
	X	Y			
DE16171002	535222	4359940	708	ELEVADO	MUNICIPAL

Gestión	Capac. (m3)	Estado
CONCESIÓN EMPRESA PRIVADA	400	BUENO

Tienen un contador a la entrada de los depósitos

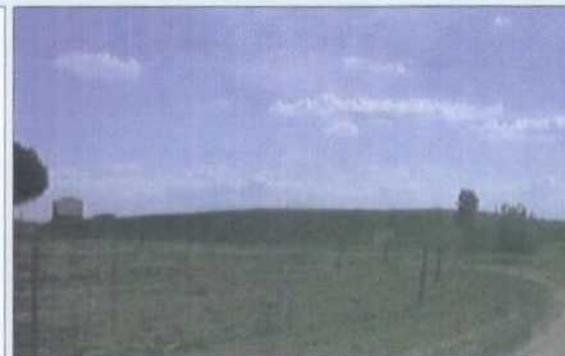
Foto depuradora

Cód.	Sit. Depurac.	Estado	Cap. m3/año	V. Trat. m3/año
LA16171001	LAGUNAJE

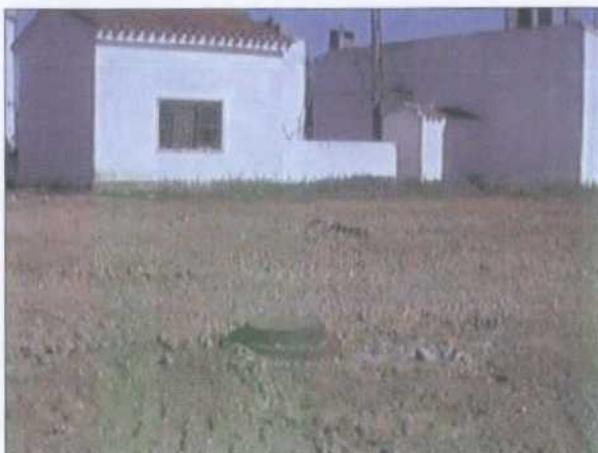
Vista general:

Códigos de registro	IGME 222880093	DPC: CA16171002	UTM x: 535190	z: 741	Toponimia: Junto a los depósitos
		SGOP:	UTM y: 4359930

Naturaleza	Uso	Red de control	Trabajos aconsejados por:	Sistema de perforación
1 SONDEO			IGME	
Profundidad: 104	Reprofundización: <input type="checkbox"/>	Titular: MUNICIPAL	Observaciones: Captación situada junto a los depósitos de El Provencio. Está pendiente de ser instalada para incluirla en el sistema de abastecimiento.	
Año realización: 2001	Año reprofundización: <input type="checkbox"/>	Gestión:

- ❖ Instalar el sondeo realizado en 2.000 junto a los depósitos, de manera que pueda ser utilizado como captación de emergencia. Con su incorporación al sistema de abastecimiento se aumentarán las garantías del suministro de agua. Se recomienda equipar la captación con sistemas para la medición de niveles de agua, caudalímetro y tomamuestras.

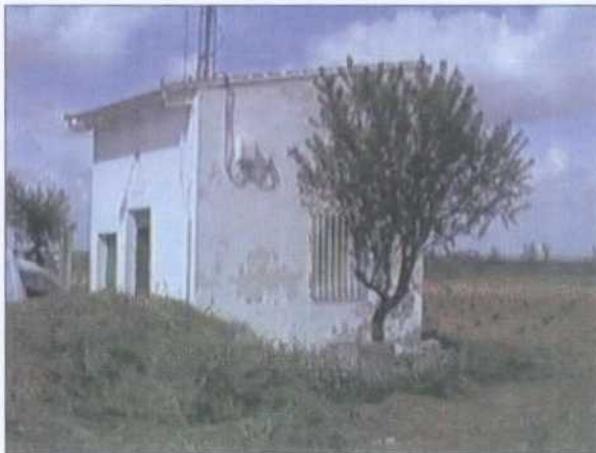
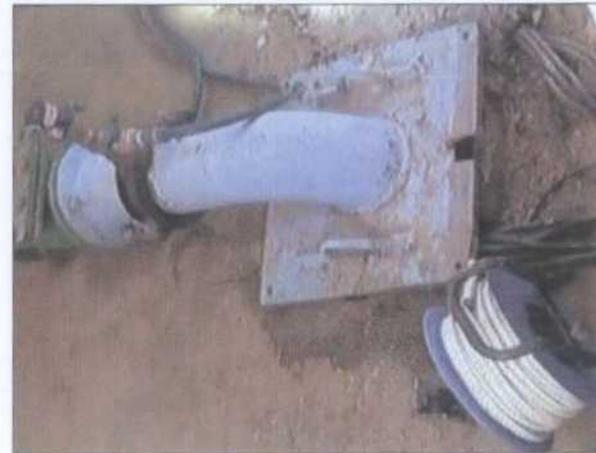
Vista general:

Naturaleza	Uso	Red de control	Trabajos aconsejados por:	Sistema de perforación
<input type="text" value="1"/> <input type="text" value="SONDEO"/>	<input type="text" value="E"/> <input type="text" value="ABASTECIMIENTO A NÚCLEOS URBANO"/>	<input type="text"/>	<input type="text"/>	<input type="text"/>
Profundidad: <input type="text" value="157"/>	Reprofundización: <input type="checkbox"/>	Titular: <input type="text" value="MUNICIPAL"/>	Observaciones: Funciona 7 h/d en invierno y 15-16 h/d en verano. Da un caudal de 28 l/s	
Año realización: <input type="text" value="1987"/>	Año reprofundización: <input type="checkbox"/>	Gestión: <input type="text" value="CONCESIÓN EMPRESA PRIVADA"/>

- ❖ Equipar la captación principal con piezómetro y caudalímetro para poder llevar un control de los descensos de nivel de agua y del volumen de agua extraído.
