# SITUACIÓN ACTUAL DE LOS SISTEMAS DE ABASTECIMIENTO EN LA PROVINCIA DE CUENCA

HONRUBIA

DIPUTACIÓN PROVINCIAL DE CUENCA

***SISTEMA DE ABASTECIMIENTO DE HONRUBIA (16102)***

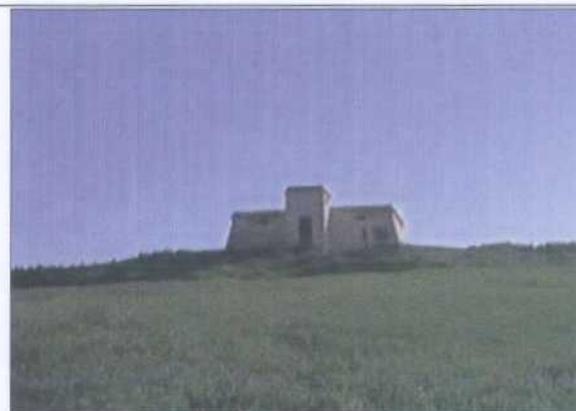
DE16102001 562550 4386075 855 EN SUPERFICIE MUNICIPAL

Se utilizaba con las antiguas captaciones. Se utiliza para emergencias, en épocas en que la población aumenta. Está conectado a la red.

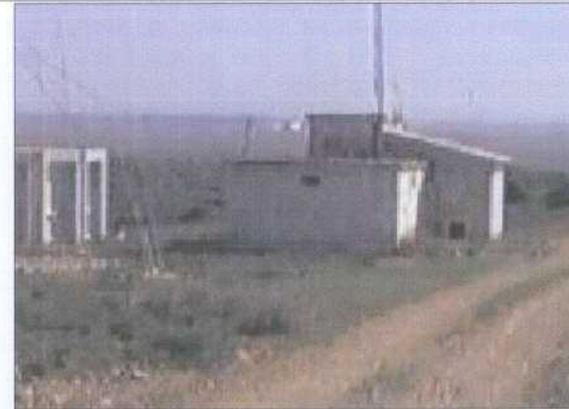
Código	Coordenadas		Cota	Tipo depósito	Titular
	X	Y			
DE16102002	556102	4382537	884	EN SUPERFICIE	MUNICIPAL

En éste se realiza la cloración y tiene las sondas de arranque.

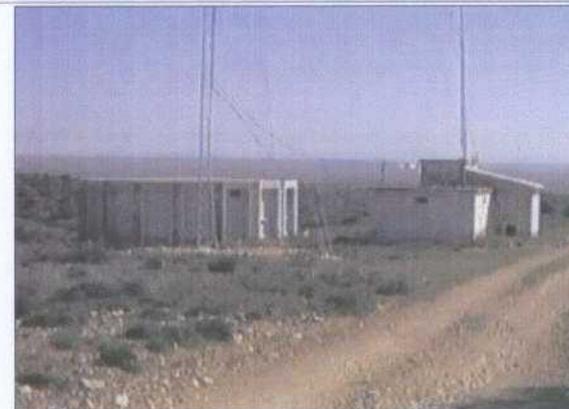
Código	Coordenadas		Cota	Tipo depósito	Titular
	X	Y			
DE16102003	556120	4382549	883	EN SUPERFICIE	MUNICIPAL

El agua de la captación entra en el DE16102002, situado a 10-15 m, y luego pasa a éste.

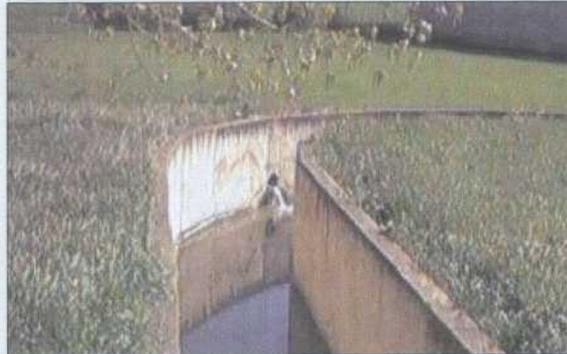
Punto de vertido

En cuanto a las aguas residuales, no se realiza ningún tipo de depuración o tratamiento de estas antes de verterlas al río Cañarriva. A pesar de disponer de una planta depuradora de aguas residuales, esta se encuentra inutilizada, no habiéndose puesto nunca en funcionamiento desde su construcción. Además ha quedado emplazada dentro del pueblo y aguas arriba del punto de vertido.

- ❖ Construir una nueva estación de tratamiento de aguas residuales, emplazándola en una zona más alejada del núcleo urbano, de manera que también se alejase el punto de vertido, ya que actualmente, este ha quedado emplazado muy cercano a la población.

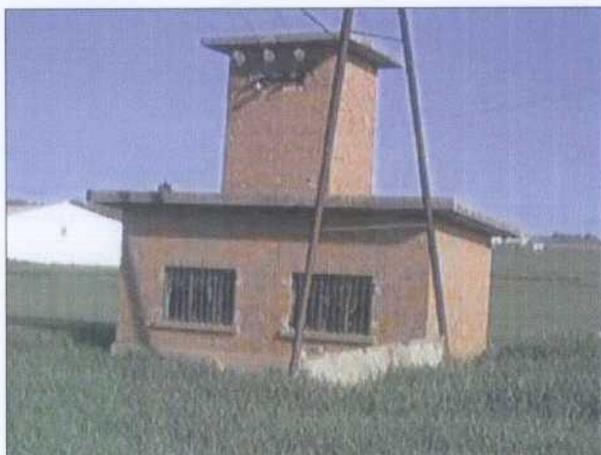
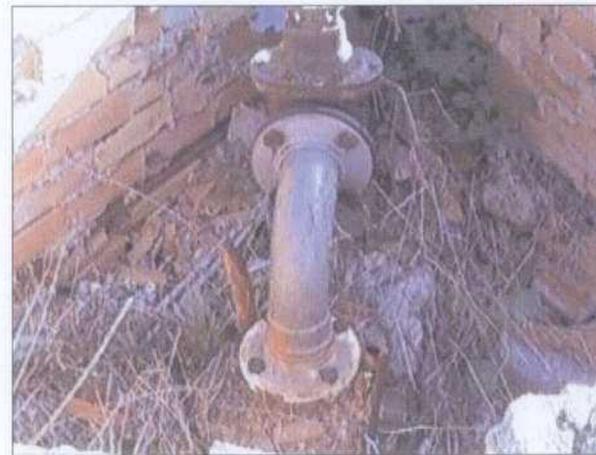
- La captación de Santa Quiteria, utilizada en casos de emergencia, se encuentra también en muy mal estado en cuanto a sus instalaciones y cerramiento. Además no se realiza un mantenimiento periódico del equipo de bombeo.

- ❖ Mejorar las instalaciones de la captación de emergencia de Santa Quiteria. Sería conveniente realizar un mantenimiento periódico de las instalaciones de bombeo, con el fin de poder utilizar la captación en cualquier momento.
