INFORME HIDROGEOLÓGICO PARA LA MEJORA DEL ABASTECIMIENTO PÚBLICO DE AGUA POTABLE A HORCAJO DE SANTIAGO

(CUENCA)

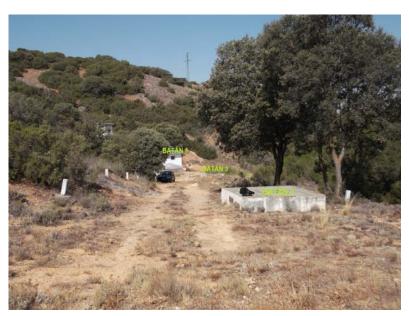
Figura 2. Ubicación de los sondeos de abastecimiento de Horcajo de Santiago

El sistema de abastecimiento cuenta con 3 sondeos para abastecer a la totalidad de la población, denominados Batán 1, Batán 2 y Batán 3, de los que actualmente sólo están en funcionamiento los sondeos Batán 1 y 3. En cuanto al sondeo Batán 2, actualmente se encuentra inactivo ya que la última vez que se extrajo la bomba salió un tramo de tubería de acondicionamiento rodeando la tubería de impulsión, resultando irrecuperable.

La tubería del sondeo Batán 2 se encuentra muy deteriorada con importantes roturas y signos de envejecimiento.

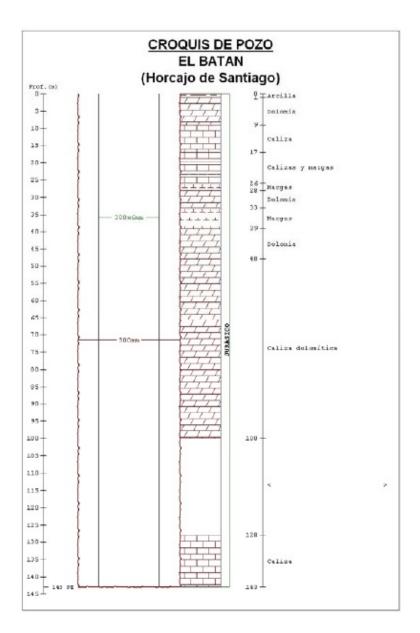
Figura 7. Croquis constructivo de los sondeos de captación de Horcajo de Santiago.

Los niveles acuíferos del Jurásico de la MAS Sierra de Altomira se captan para el abastecimiento a la población de Horcajo de Santiago. Como se observa en la figura 7, se atravesaron 143 m de una alternancia de dolomías, calizas y margas, con una profundidad de nivel piezométrico en 2005 de 41 m o 735 m s.n.m. En el área de estudio, los sondeos explotan del orden de 18 L/s. Se estimó una transmisividad elevada, del orden de 1100 m²/día.
