**RECONOCIMIENTO HIDROGEOLÓGICO
EN LA FUENTE DEL COLLADO
HUÉLAMO (CUENCA)**

Julio de 2015

**Reconocimiento hidrogeológico en la Fuente del Collado.
Huélamo (Cuenca)**

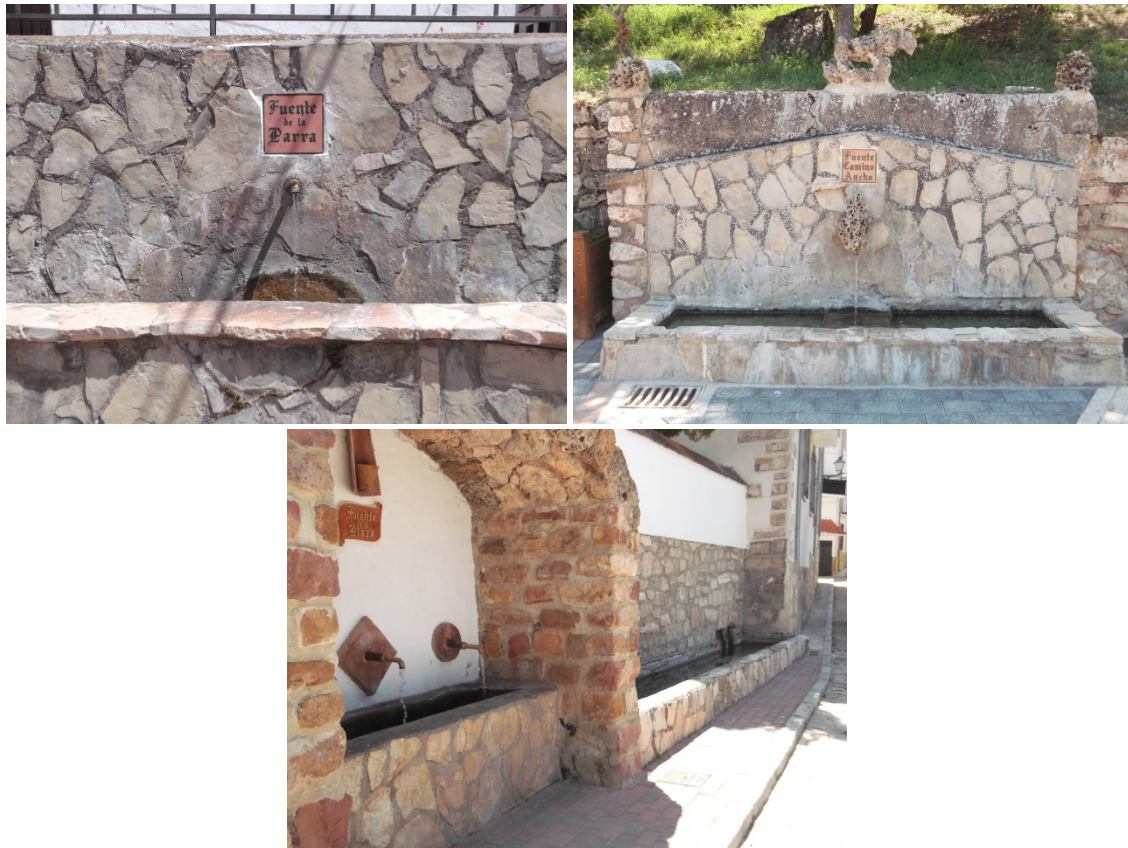
Figura 6. Fuentes Públicas: Fuente de la Parra, Fuente Camino Ancho y Fuente de la Plaza (fotos: C. Camuñas).

Dentro de las denominadas Fuentes Públicas se encuentran la Fuente de la Parra, la Fuente Camino Ancho y Fuente de la Plaza. Su ubicación se ha incluido en el Plano 2 del Apéndice I y en la figura 6 se muestra el estado actual de cada una de las Fuentes Públicas del pueblo, que cuentan con un caudal continuo de agua.

Estas fuentes desde su construcción y hasta aproximadamente el año 2004 (según información facilitada), se han abastecido de la Fuente del Collado. A partir de este año y hasta la actualidad, las Fuentes Públicas se abastecen de la Fuente de las Nogueras, situada al sur del pueblo.

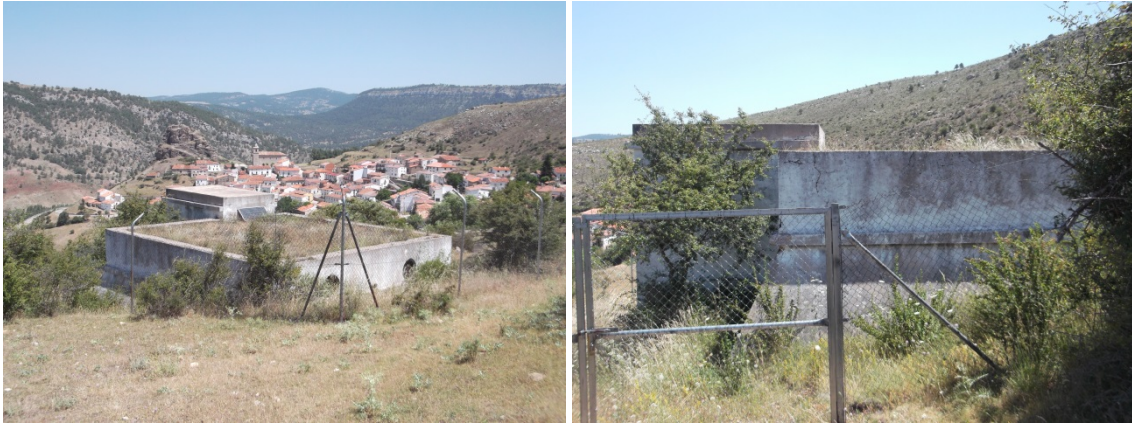
Figura 7. Depósito de abastecimiento a la localidad de Huélamo (fotos: C. Camuñas).

En la figura 7 se muestra el estado actual del exterior del depósito, cuyas dimensiones exactas se desconocen, aunque se estima una capacidad de unos 72 m³.

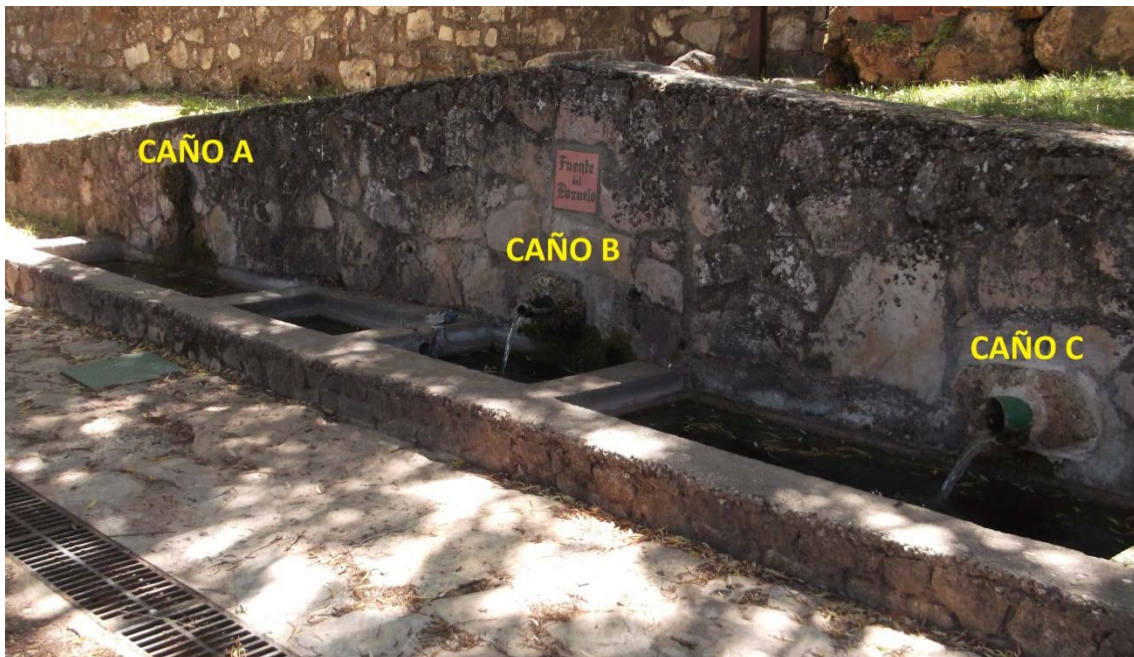
Figura 8. Fuente del Pozuelo (foto: C. Camuñas, elaboración propia).

En la figura 8 se muestra el estado actual de la Fuente del Pozuelo, en la que aparecen 3 salidas de agua (caños).

La salida de agua correspondiente al caño A, es la procedente de la Fuente de las Nogueras. Acondicionaron esta salida de agua con la finalidad de llenar el pilón inferior y que pudiera ser utilizada por los habitantes del pueblo, bien para el lugar de recreo adyacente a la fuente o bien para el abastecimiento particular.

La salida de agua correspondiente al caño B situado en el centro, es la procedente del manantial de la Fuente del Pozuelo. Esta es la salida de agua que no suele tener episodios de sequía, aunque sí se han detectado épocas de menor caudal. De la misma manera, en años húmedos, donde la precipitación y posterior recarga es mayor, el agua del manantial sale además de por el caño B, por diferentes huecos cercanos al mismo, dentro de la propia fuente. Actualmente, se ha estimado un caudal en torno a 0,37 L/s.

Por último, la salida de agua correspondiente al caño C, se corresponde con el agua sobrante que procede del depósito del pueblo, lo cual indica que el depósito está lleno. Si se diera el caso que por esta salida no circula el agua, indica que el depósito no está lleno, bien por falta de agua de la Fuente de las Nogueras o bien por algún problema en la conducción.

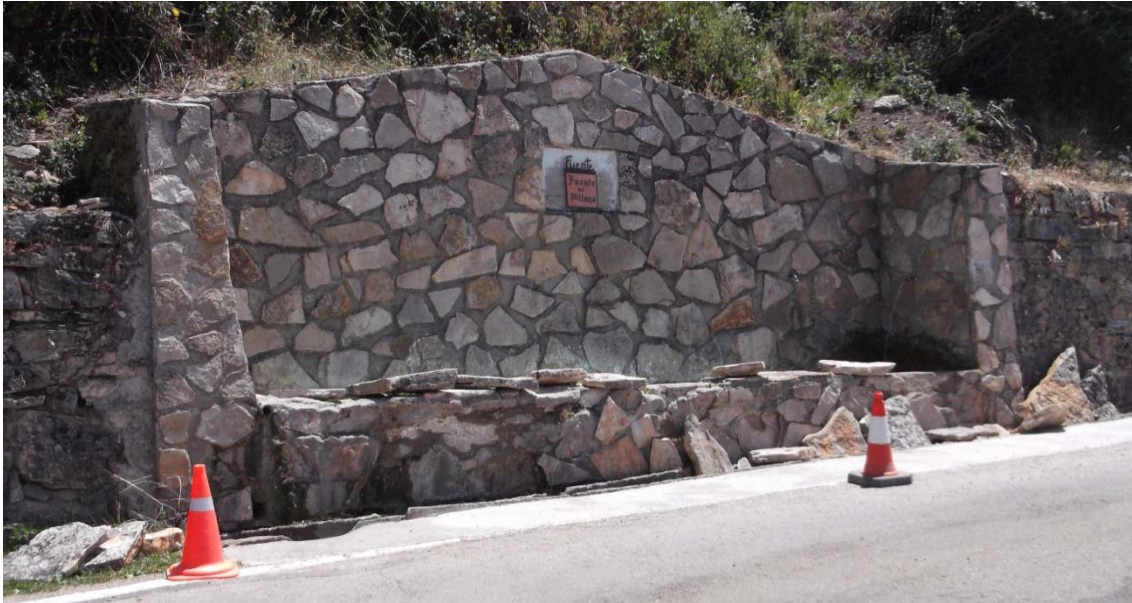
Figura 9. Fuente del Milano (foto: C. Camuñas).

Otra de las fuentes cercanas al pueblo es la Fuente del Milano, localizada en la carretera CM-9218 de acceso al pueblo desde la carretera CM 2105. Actualmente se encuentra en obras para su mejora y acondicionamiento, como se muestra en la figura 9.

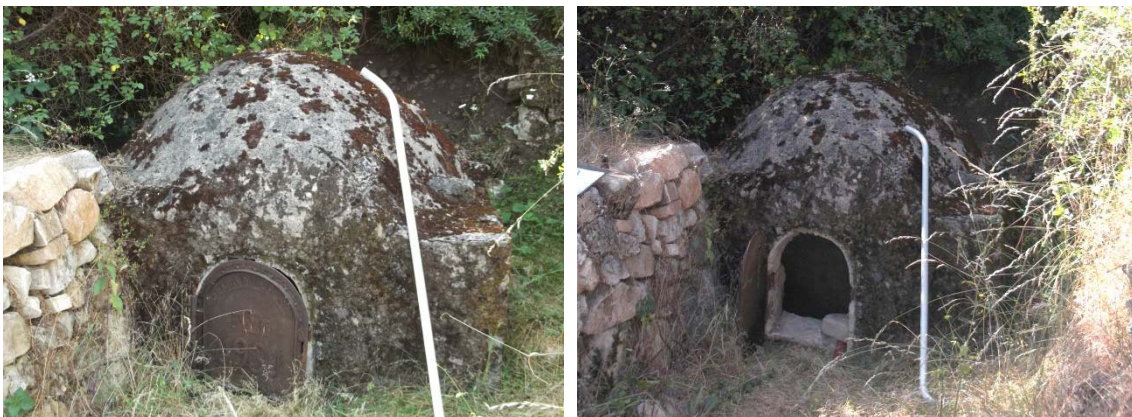
Figura 10. Manantial / Depósito de la Fuente del Collado (fotos: C. Camuñas).

La Fuente del Collado se inauguró en 1931, como lo atestigua la placa de la puerta de acceso al depósito (figura 10), de tal manera que acumulaba el agua en este manantial en un pequeño depósito y del mismo mediante una conducción lleva el agua a la fuente situada unos metros ladera abajo donde distribuye el agua para abastecimiento y riego en el sector norte del pueblo.

En la actualidad, el manantial de la Fuente del Collado tiene un depósito rectangular en su parte inferior y abovedado en la parte superior (figura 10). En su interior se observan 2 captaciones realizadas en el año de su construcción (año 1931) que tienen una disposición subhorizontal hacia el interior del cerro, con la finalidad de captar agua y reconducirla hacia el depósito rectangular, para que del mismo fuera a los caños del pilón de la Fuente del Collado ubicado unos metros ladera abajo y poder ser distribuida (figura 11).

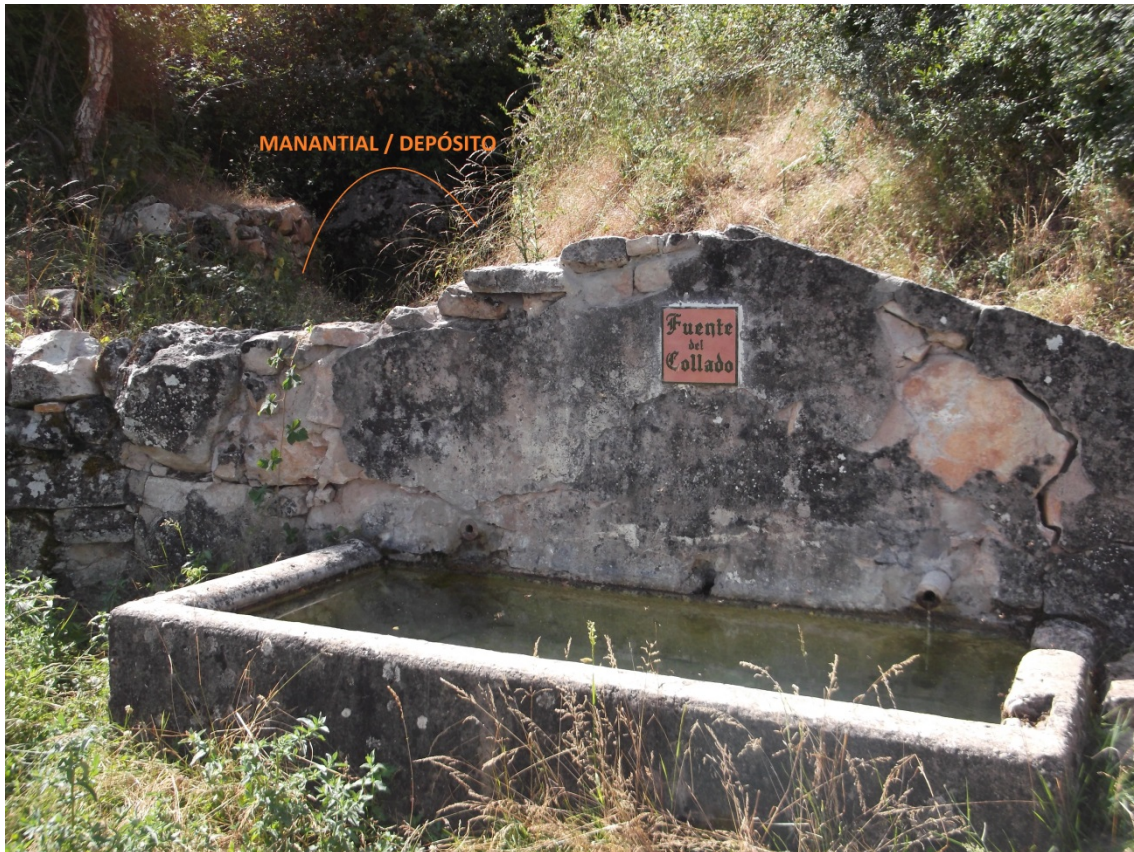
Figura 11. Manantial / Depósito y Fuente del Collado (foto: C. Camuñas).

No tienen constancia del caudal de la Fuente del Collado. Actualmente, de las 2 captaciones, una de ellas está seca y la captación restante, apenas suministra agua al depósito. Según información facilitada, ambas captaciones abastecían al depósito de manera continuada y suficiente hasta los años 2009-2010 donde se produjo un descenso de caudal importante. Si bien, después de estos años y hasta la actualidad, en épocas lluviosas, el caudal aumenta, aunque sin llegar a alcanzar el caudal de sus inicios.

En el interior del depósito se encuentra la conducción que encauza el agua hasta el pilón de la fuente y de ahí, se distribuye para el riego; además del tubo procedente de la conexión con el pueblo ejecutado en el año 2014, que alimenta el depósito en la actualidad.

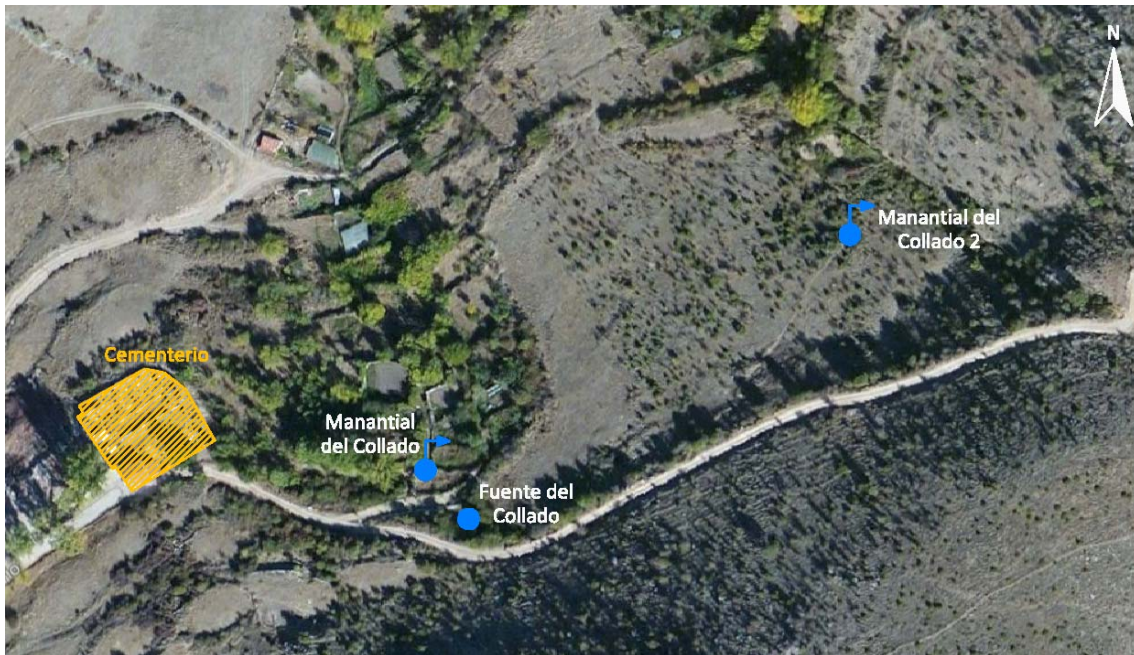
Figura 12. Manantiales en el Cerro del Collado (fuente: imagen ortofoto del IGN. Elaboración propia).

Tras el reconocimiento hidrogeológico de la Fuente del Collado, se visitaron los alrededores de la misma, de tal manera que unos 15 metros ladera abajo del Cerro del Collado y con una diferencia topográfica de unos 8 metros con respecto a la fuente, se encuentra un nuevo manantial con varias surgencias visibles, su toponimia es manantial del Collado.

Unos 175 metros hacia el noreste se localiza otra surgencia, denominado manantial del Collado 2, para su distinción en el presente informe.

En la figura 12 adjunta, se emplazan estos manantiales, incluida igualmente en el Plano 3 del Apéndice I.

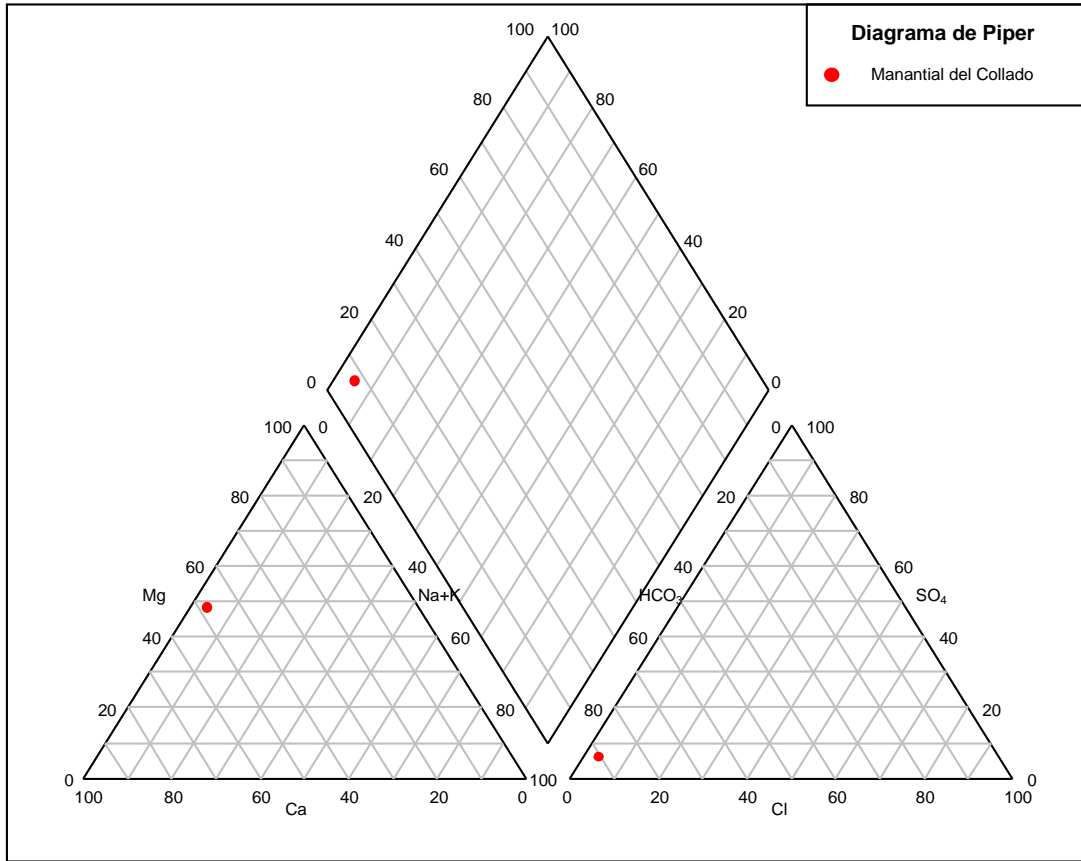
Figura 13. Diagrama Piper - Hill - Langelier.

El agua del manantial presenta una facies hidroquímica **bicarbonatada cálcica-magnésica**, con todos los componentes dentro de los límites que establece la legislación vigente.

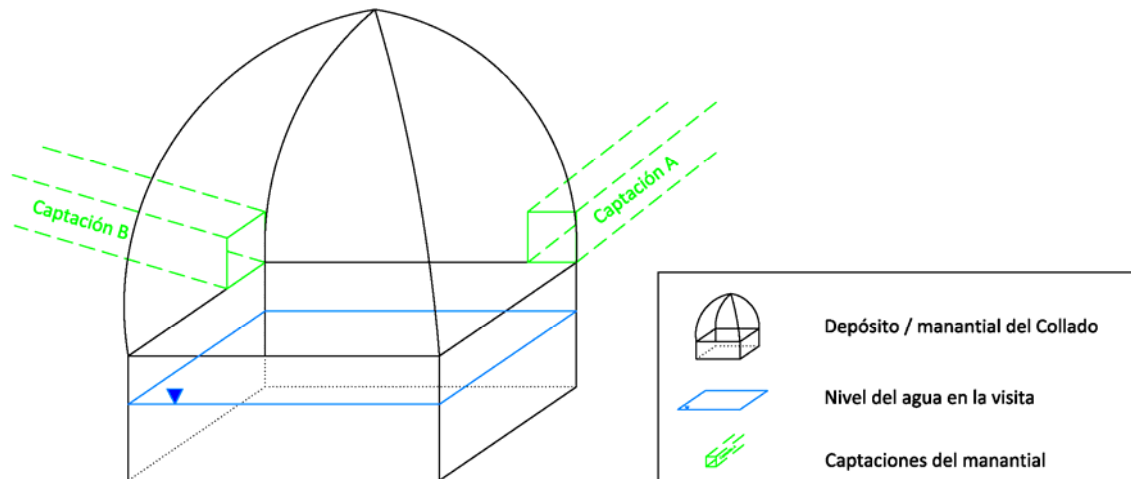
Figura 19. Esquema representativo del manantial / depósito de la Fuente del Collado.

Tras el reconocimiento hidrogeológico de la Fuente del Collado y su entorno, se han obtenido una serie de conclusiones. En la figura 19 se ha representado un esquema del interior del depósito del manantial del Collado objeto de estudio.

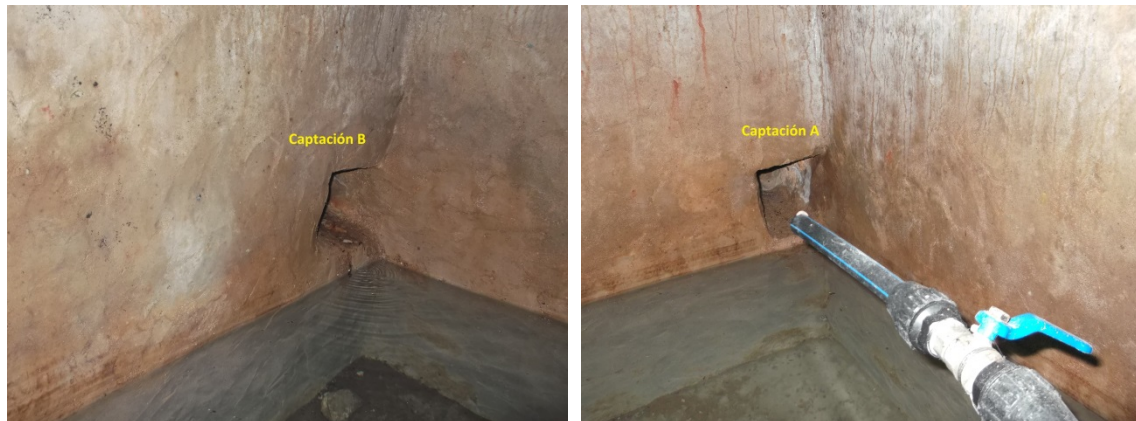
Figura 20. Captaciones del manantial del Collado.

Las 2 captaciones existentes (A y B), que dirigen el agua hacia el depósito, en la actualidad no aportan apenas agua al depósito (figura 20), razón por la cual han acondicionado la entrada de agua a partir de una conexión procedente de la localidad.

Como se justifica en la figura anterior, la captación A no conduce caudal alguno al depósito y la captación B el aporte de caudal era mínimo (pequeño rezume de agua).

Esta captación fue construida en el año 1931 y es probable que se haya obstruido o derrumbado. El agua que capta en la actualidad se pierde por infiltración y es muy posible que vuelva a surgir a una cota menor, posiblemente, al menos principalmente en manantial del Collado inferior.

En el caso de obstrucción, deterioro o derrumbes en cualquier punto de estas captaciones, lo cual conlleva a la pérdida, total o parcial, por infiltración del agua captada, habría que subsanar estos impedimentos, constructivamente hablando, reperforando en su caso las dos captaciones o galerías subhorizontales existentes, para garantizar un funcionamiento óptimo.
