Instituto Geológico
y Minero de España

INFORME TÉCNICO SOBRE LA ESTABILIDAD DEL MACIZO ROCOSO DEL CERRO DE “EL CASTILLO” DE HUÉLAMO (CUENCA)

MAYO 2020

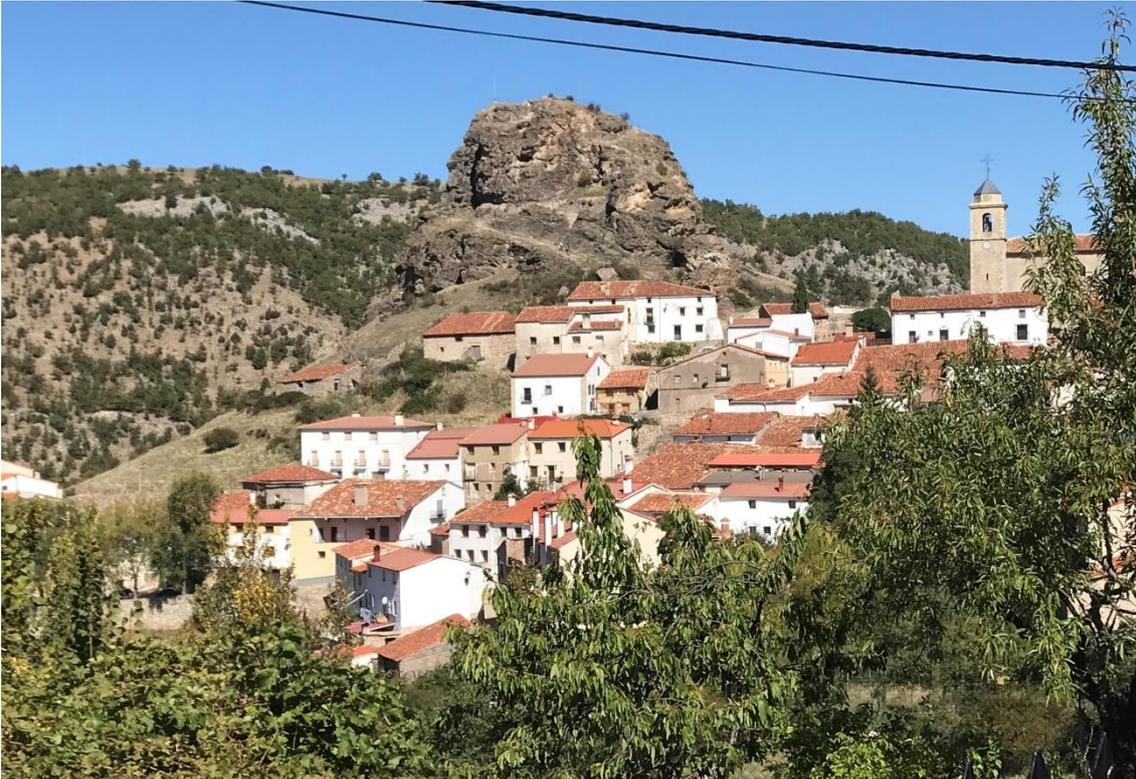
Figura 4. Vista de la población de Huélamo orientada hacia el norte. En la parte central de la imagen se observan los escarpes subverticales del cerro de "El Castillo" desde donde se producen caídas de bloques que amenazan el casco urbano.

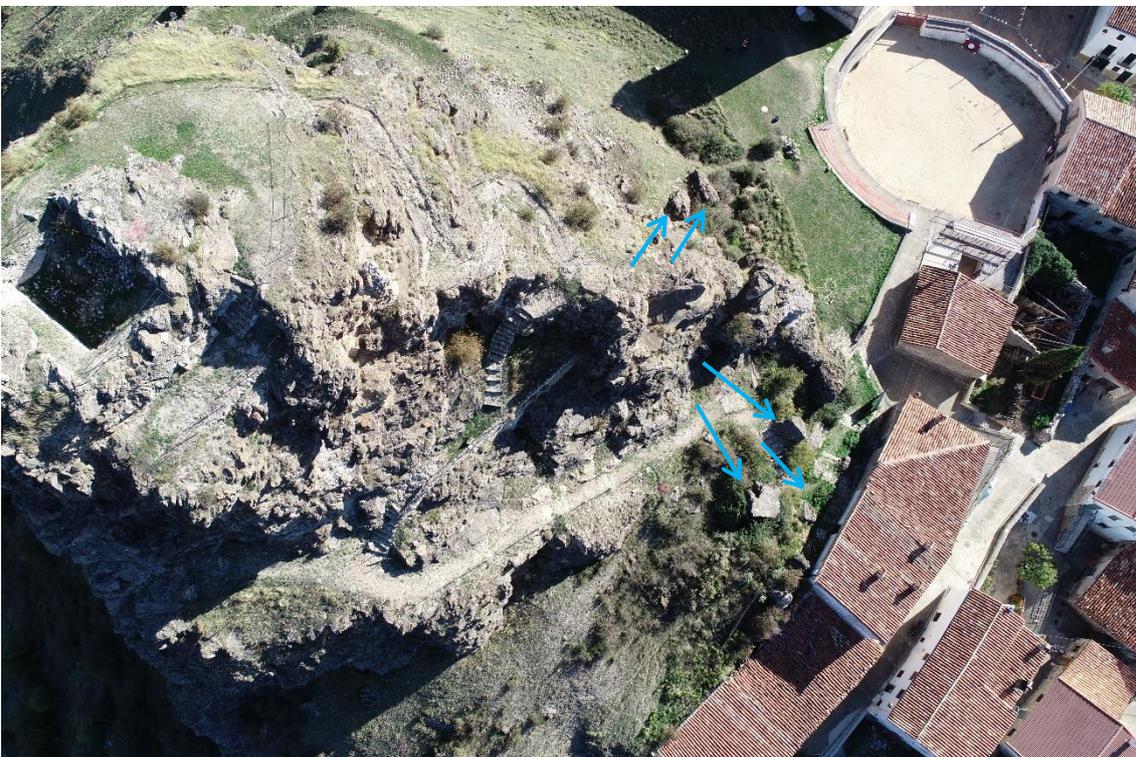
Figura 5. Vista aérea del cerro de El Castillo orientada hacia el sureste. En la parte baja del promontorio, junto a las edificaciones, se observan 5 bloques caídos de grandes dimensiones (señalados con flechas).

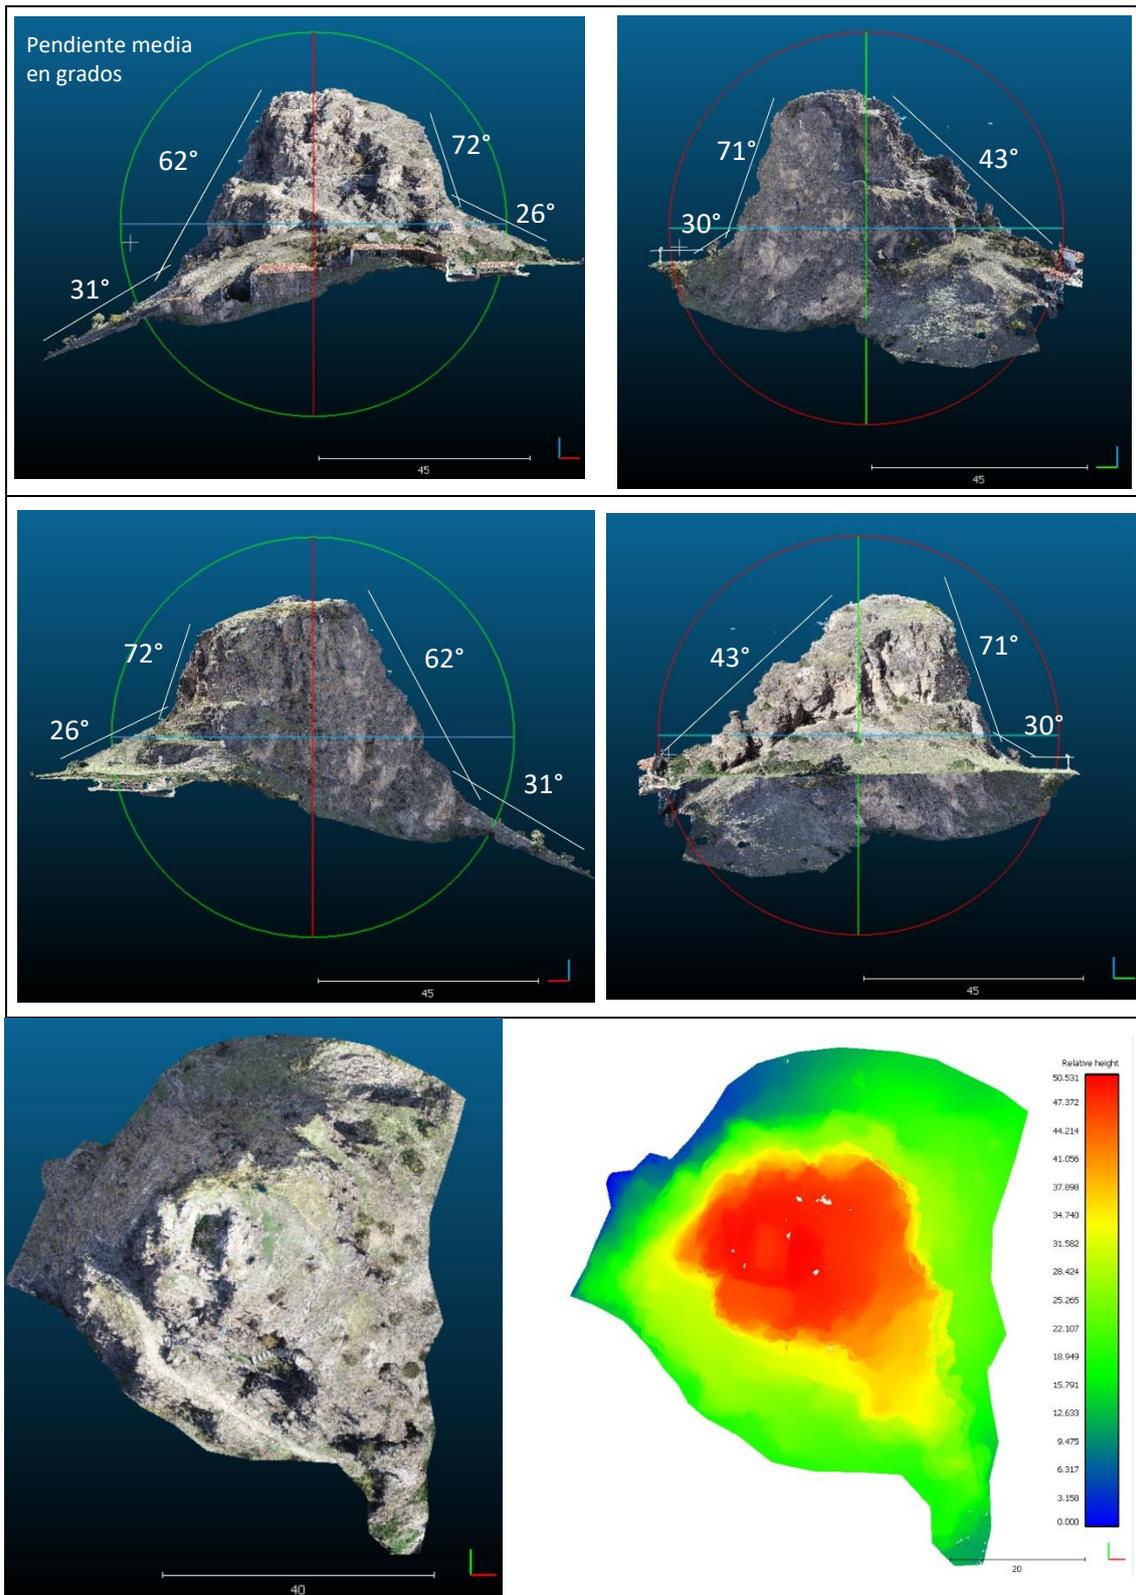
Su punto más alto se encuentra a 1.359 m s.n.m. y el punto más bajo del escarpe está situado en su lado noroeste a 1.308 m s.n.m. Por tanto, el desnivel varía entre los 51 m y los 27 m que alcanza en el lado Este del cerro. Las pendientes medias del escarpe oscilan entre los 72 y los 43 grados y las de los coluviones que se sitúan a sus pies de entre 26 y 30 grados. Por último, el área ocupada por el montículo es de unos 3.173 m² y su volumen se estima en 90.000 m³.

Figura 11. Cálculos morfométricos y volumétricos realizados con el programa CloudCompare sobre la nube de puntos 3D del cerro de El Castillo de Huélamo. Se han señalado las pendientes medias de los perfiles del cerro según las cuatro direcciones principales de observación y se ha calculado el volumen 2,5D según proyección en el eje Z.

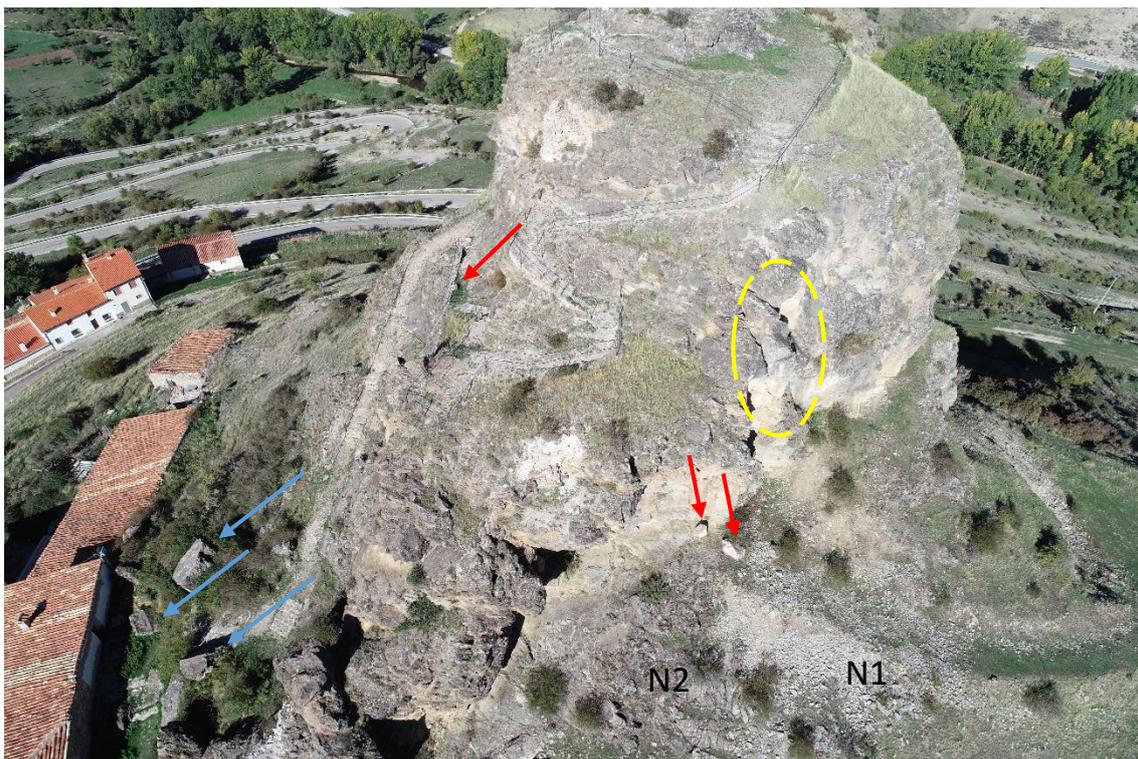
Las “áreas fuente” o de origen de posibles desprendimientos rocosos en esta zona se encuentran en prácticamente todo el perímetro del cerro, ya que los materiales dolomíticos que lo componen se encuentran muy fracturados. Aunque son rocas duras, densas y muy recristalizadas, están afectadas por varias familias de discontinuidades (planos de estratificación y diaclasas) que definen bloques de muy diverso tamaño. Las orientaciones, espaciado y apertura de las fracturas que definen algunos de estos bloques rocosos hacen posible su desprendimiento y caída, un proceso que se ha venido produciendo de forma natural a lo largo del tiempo. Entre 51 y 27 metros por debajo del borde más alto de los escarpes rocosos la pendiente se hace menor (Figura 12), y es sobre esta parte de la ladera donde se encuentran algunos de los grandes bloques caídos en tiempos pretéritos, como indica el alto grado de dolomitización y la colonización de líquenes en toda su superficie. También se observan otros más pequeños caídos recientemente (Figura 20).

Figura 20. Vista aérea de la zona de estudio tomada desde el dron (04/10/2019). Las flechas azules marcan grandes desprendimientos ocurridos en tiempos pretéritos y las flechas rojas desprendimientos ocurridos en los últimos años (fechas recientes sin precisar). El círculo amarillo señala la situación de un gran bloque cuya inestabilidad es cinemáticamente posible.

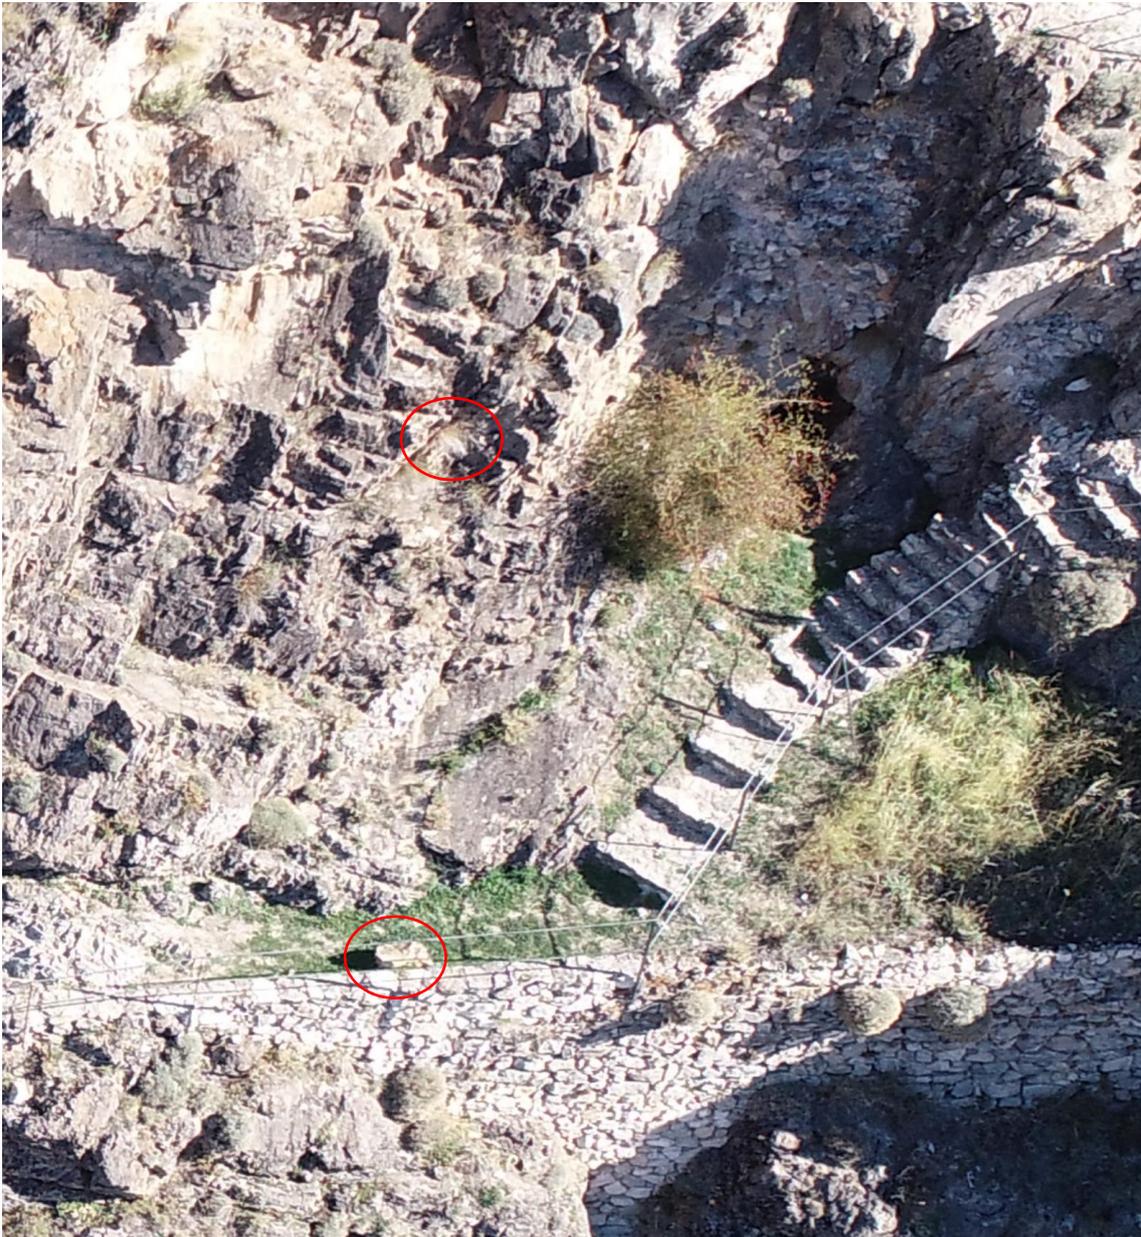
rampas del camino de acceso a la parte alta del cerro y que afortunadamente no produjo mayores daños. En la siguiente figura se observan tanto la piedra caída como la cicatriz que este desprendimiento dejó en el escarpe contiguo.

Figura 21. Fotografía aérea del bloque caído sobre el camino de acceso al Castillo. Se ha señalado la cicatriz y la ubicación del bloque.

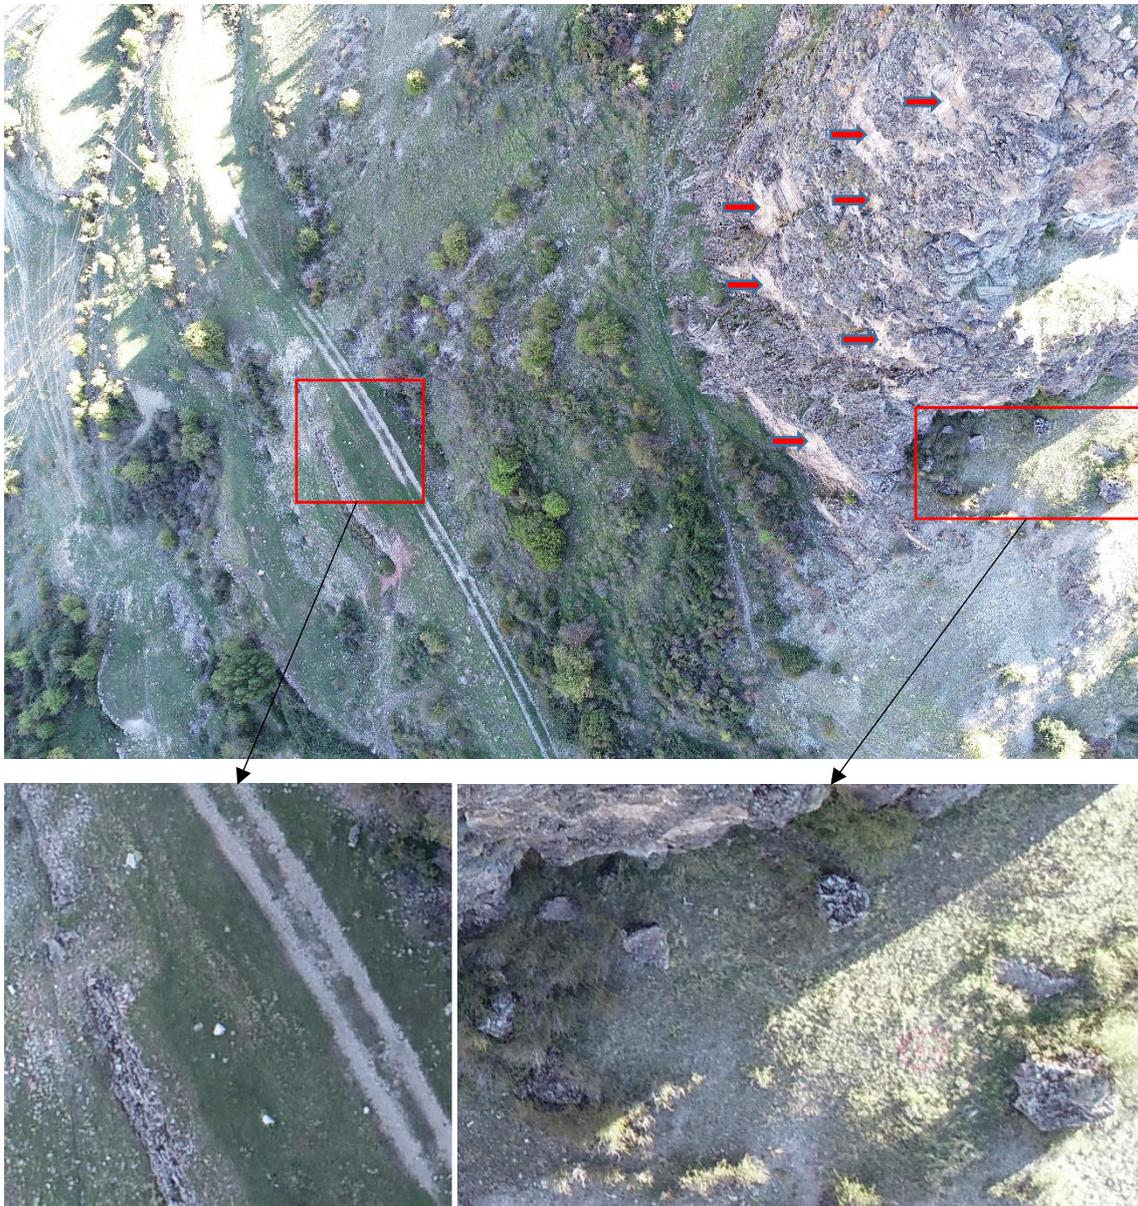
camino y dos postes de tendido eléctrico en la ladera. El camino discurre sobre una zona más plana, un resalte topográfico que actúa como zona de recogida de bloques caídos.

Figura 22. Fotografías aéreas de la ladera norte del cerro de El Castillo. Con flechas rojas se han señalado las cicatrices de desprendimientos en el escarpe. Abajo ampliaciones de la fotografía en las que se observan bloques caídos por desprendimientos recientes (izquierda) y antiguos (derecha).

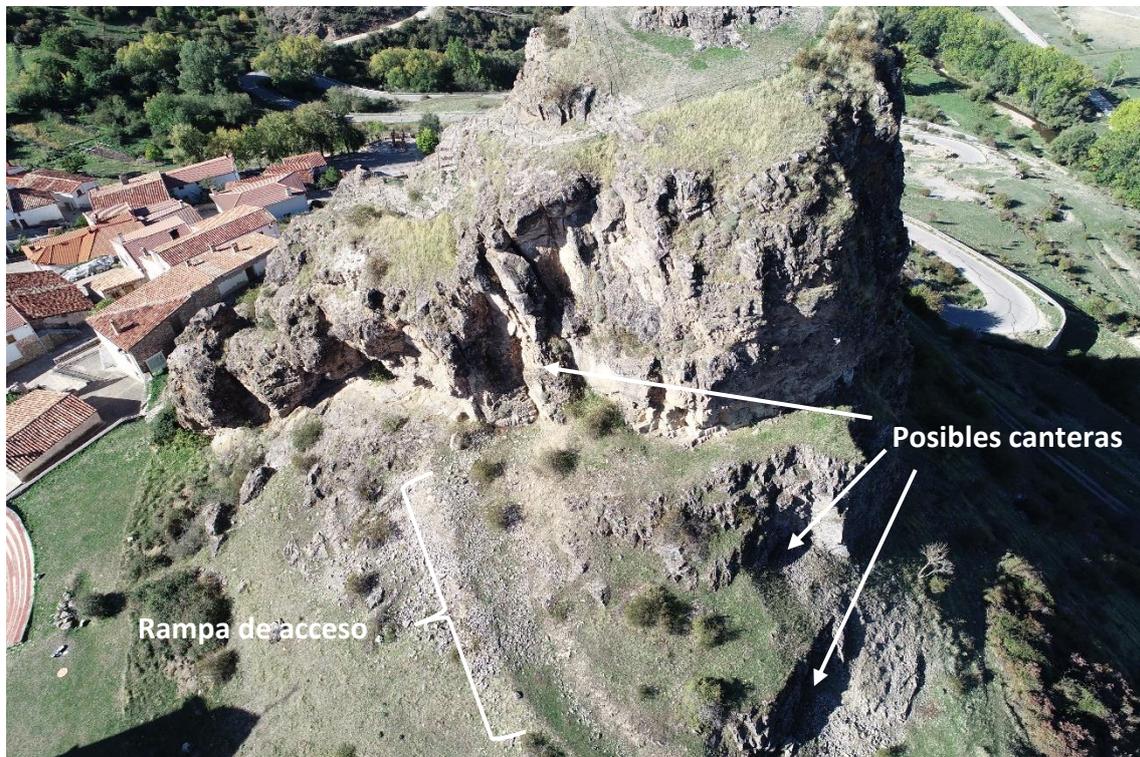
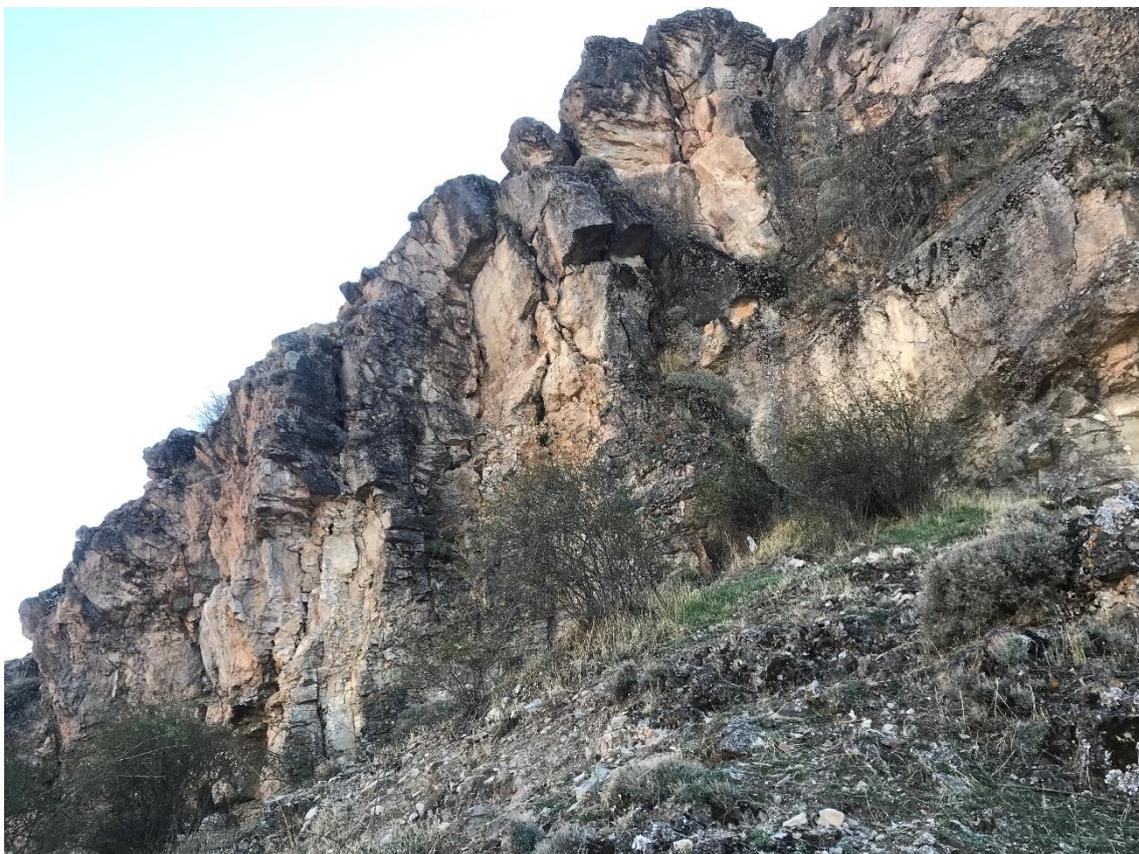
En todo caso se observan algunos bloques muy antiguos caídos en el extremo Sur de la ladera, donde se ubican la plaza de toros y la iglesia de la localidad.

Figura 23. Fotografías del escarpe oriental del cerro de El Castillo de Huélamo.

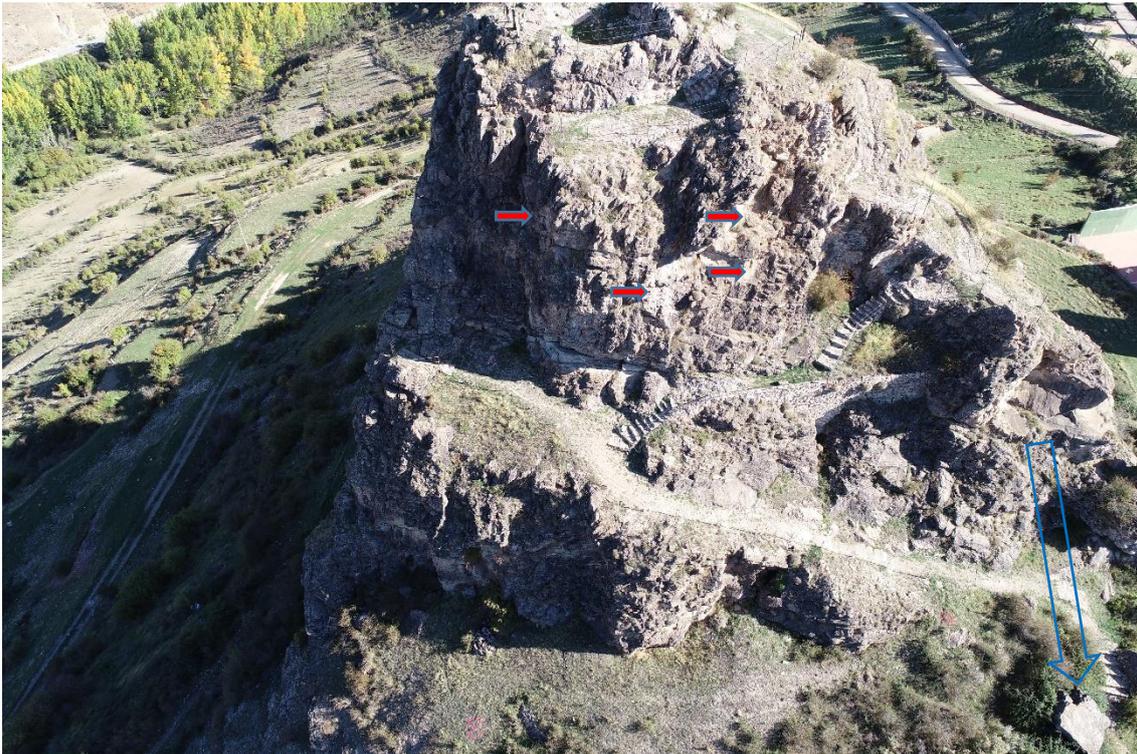
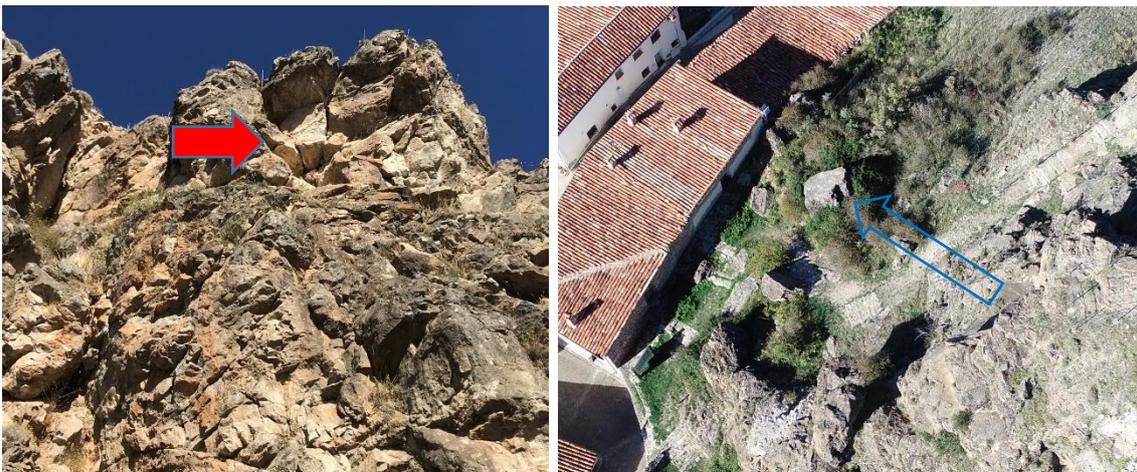
Por último el frente orientado hacia el suroeste presenta un número menor de cicatrices frescas, aunque los desprendimientos de bloques de mayores dimensiones (aproximadamente 15 m³) que se han podido observar ocurrieron en la parte Sur de esta ladera. El riesgo por desprendimientos en esta zona es alto ya que existe una hilera de edificaciones a escasos metros de la base del escarpe y el camino de acceso a las ruinas del castillo discurre cizagueante sobre esta ladera. No obstante, según el alcáde de la población, no se tiene constancia de la ocurrencia de ningún desprendimiento que afectara a las casas.

Figura 24. Fotografías del frente suroeste del cerro de El Castillo de Huélamo. Se han señalado las cicatrices frescas (flechas rojas) y el gran desprendimiento antiguo cuyos bloques prácticamente se encuentran junto a las actuales edificaciones (Flechas azules).

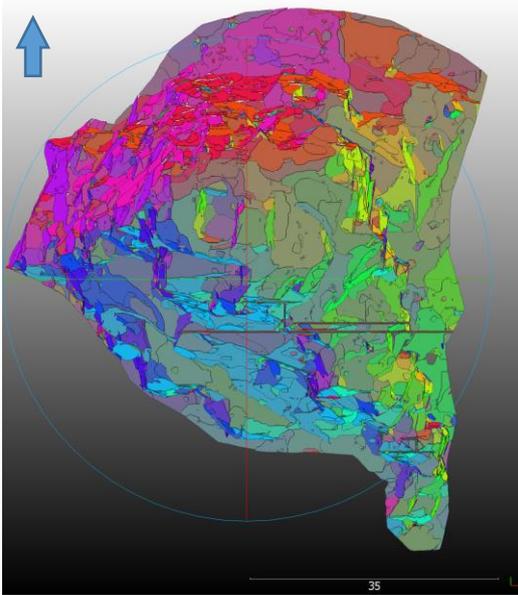
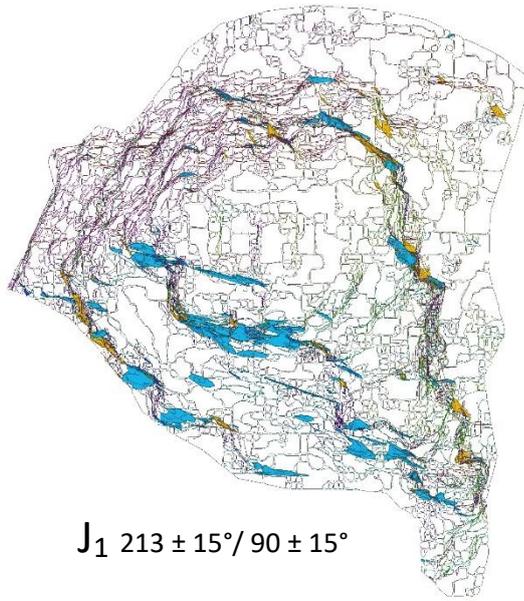
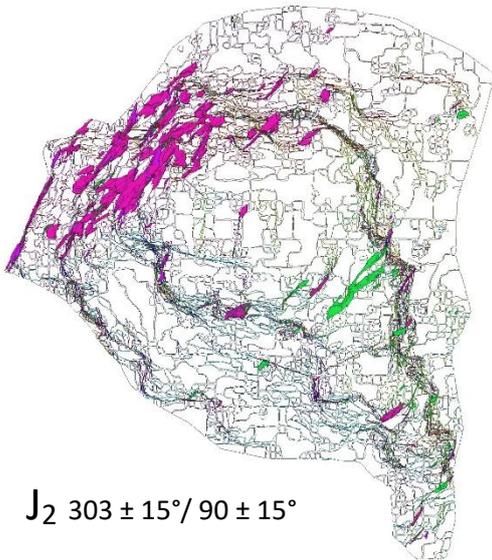
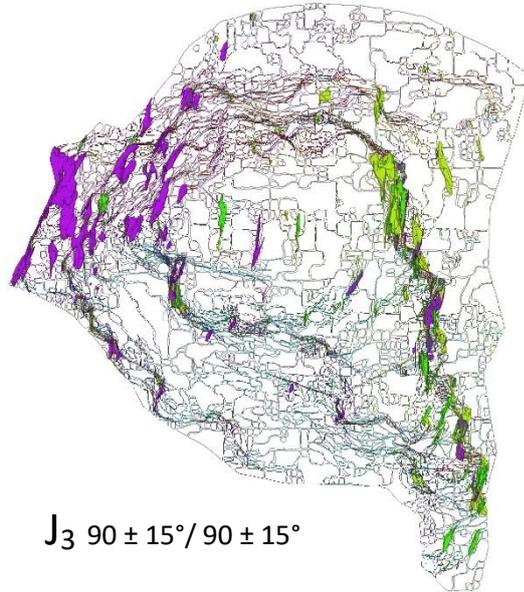
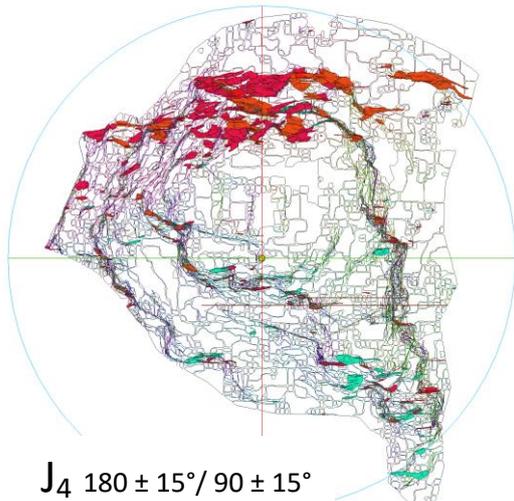
En las áreas fuente definidas anteriormente se han identificado varias familias de discontinuidades (Figuras 27 y 28) entre las que destacan cuatro familias subverticales conjugadas (J_1 , J_2 , J_3 y J_4) que en combinación con la estratificación (S_0) de dirección NE-SO y buzamiento variable, están condicionando la fracturación del macizo rocoso y dando lugar a la generación de bloques de cierta entidad (hasta decenas de metros cúbicos).

$J_1 \ 213 \pm 15^\circ / 90 \pm 15^\circ$

$J_2 \ 303 \pm 15^\circ / 90 \pm 15^\circ$

$J_3 \ 90 \pm 15^\circ / 90 \pm 15^\circ$

$J_4 \ 180 \pm 15^\circ / 90 \pm 15^\circ$

Figura 27. Vista cenital de las facetas o planos calculados mediante la herramienta FACETS y su clasificación según las familias de discontinuidades presentes en el macizo rocoso. Los rangos de direcciones están expresados en direcciones de buzamiento y buzamiento.

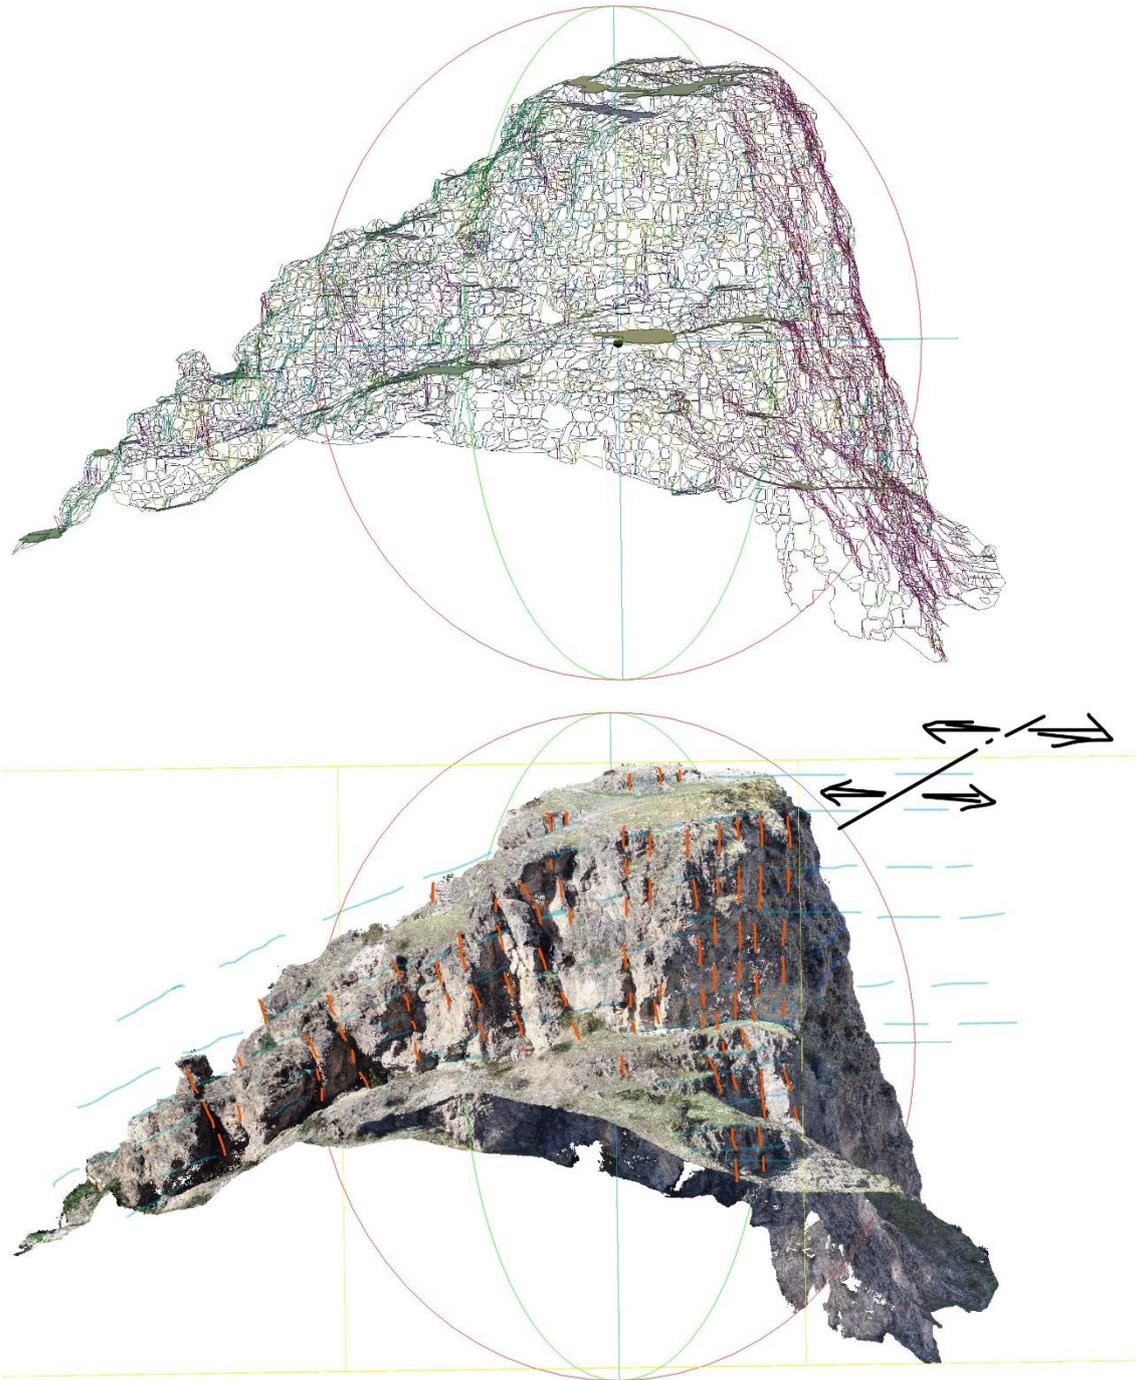
Figura 28. Vista hacia el suroeste de la nube de puntos de la zona de estudio. Se han representado los planos definidos por la estratificación SO que dibuja una estructura (trazas azules) que puede ser interpretada como el flanco de un pliegue de dirección NE-SO. En naranja se han representado las trazas de las fracturas subverticales.

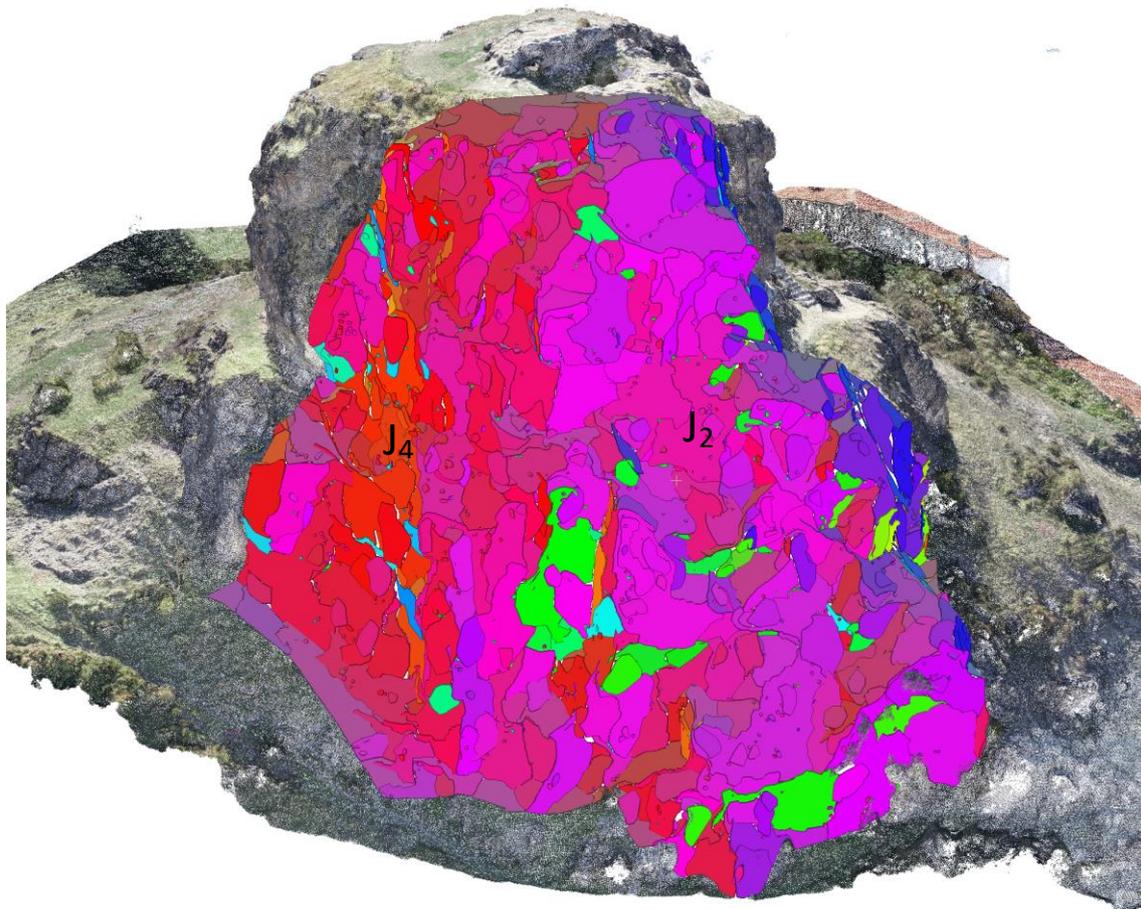
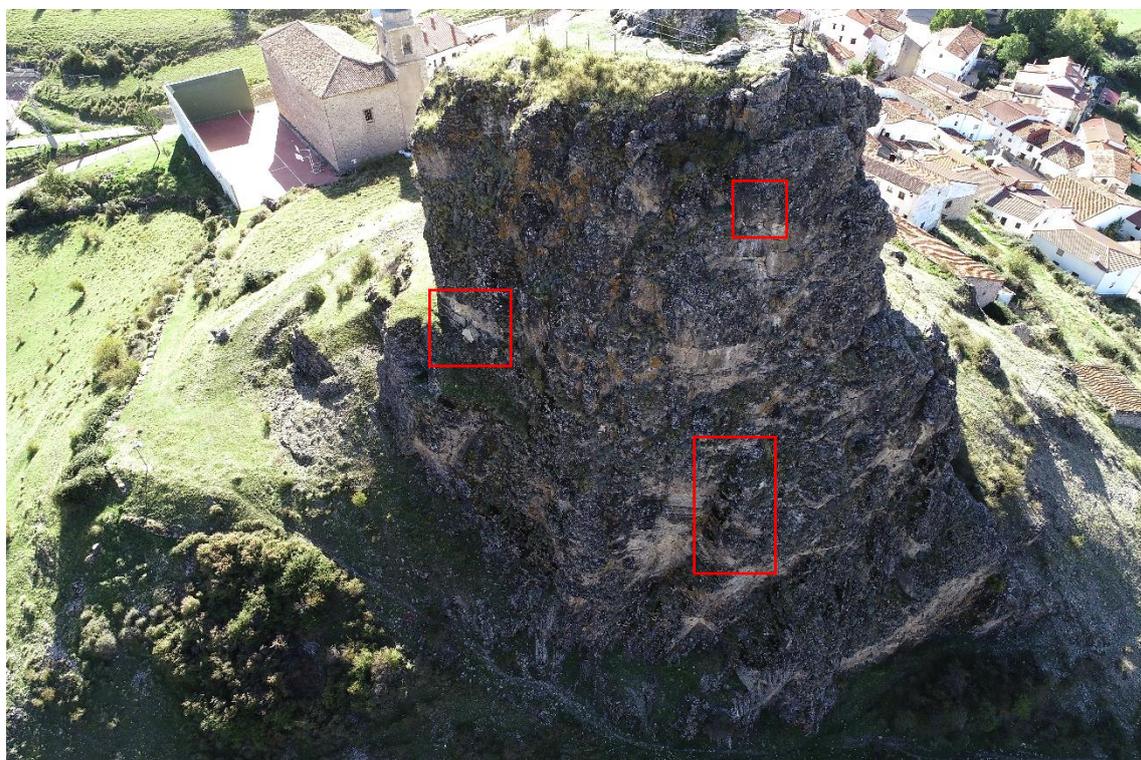
Constituye una zona del macizo rocoso intensamente fracturada en la que predominan las juntas de las familias J_2 y J_4 , que definen la orientación del frente, y la estratificación S_0 que en este caso es subhorizontal (Figura 29). Las principales cicatrices coinciden con planos de la familia J_2 que están inclinados ligeramente a contrapendiente (verdes en la Figura 29).

Figura 29. Nube de puntos 3D con la representación espacial de los planos de discontinuidad y fotografía aérea del frente Norte del cerro de El Castillo de Huélamo. Enmarcados en rojo los sectores con posible inestabilidad por desprendimiento de rocas.

- Control de las grietas verticales, mediante la ubicación de fisurómetros sobre la superficie de grietas tanto a corto como a largo plazo.
- Colocación de pantallas dinámicas en la base del escarpe. Principalmente en las zonas en las que existen elementos expuestos que proteger.
- Estabilización del conjunto de bloques estudiados mediante la colocación de anclajes o bulones.
- Saneo de los bloques señalados como inestables con empleo de gatos hidráulicos y/o maquinaria con martillo neumático para fragmentar el bloque aprovechando los planos de discontinuidad existentes en la parte alta de la zona de estudio. La ejecución de esta medida se supedita al criterio experto en caso de que se determine que las juntas que individualizan el bloque están lo suficientemente abiertas y/o alteradas para que su caída suponga un riesgo inminente.

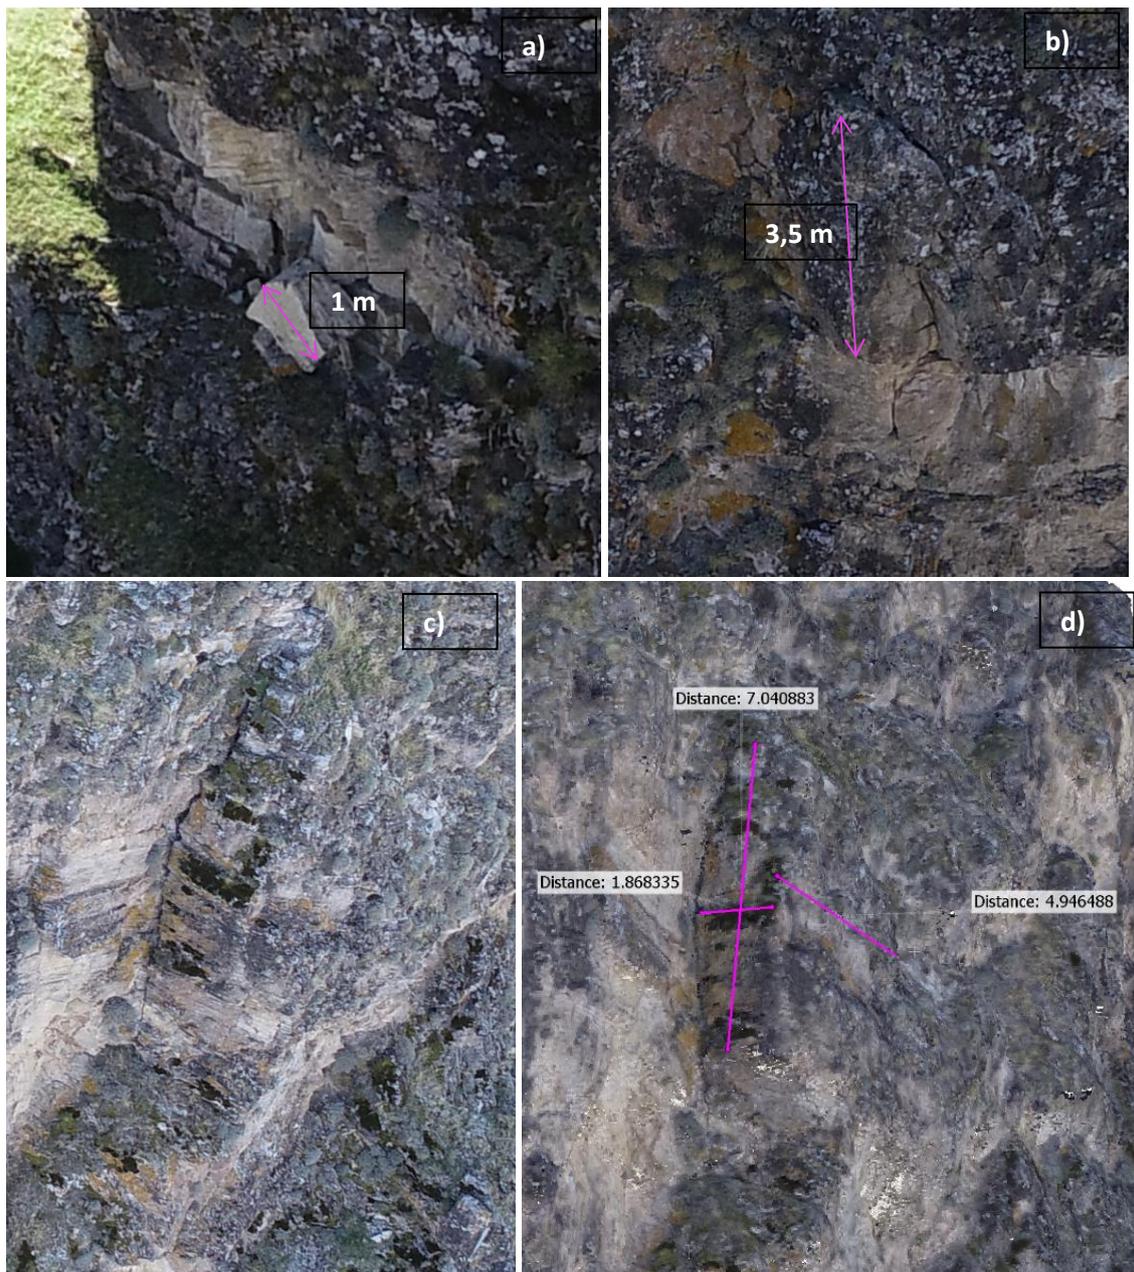
Por último, se han observado dos zonas en las que se podrían generar inestabilidades de mayores dimensiones. Un bloque de 3,5 metros de dimensión máxima, en voladizo e individualizado por juntas verticales abiertas (Figura 30b) y otro gran bloque de 7,5 m de dimensión máxima, que presenta una fractura abierta paralela al talud con gran continuidad vertical, aunque no es posible valorar su continuidad lateral (Figura 30 c y d).

Figura 30. Fotografías aéreas y extracto de la nube de puntos 3D del frente Norte del cerro de El Castillo. a) Bloque caído sobre un resalte topográfico. b) Bloque en voladizo delimitado por juntas abiertas c) Detalle de la fractura abierta, prolongación de un plano de discontinuidad, que individualiza un gran bloque cuyas dimensiones máximas han sido calculadas sobre la nube de puntos en d).

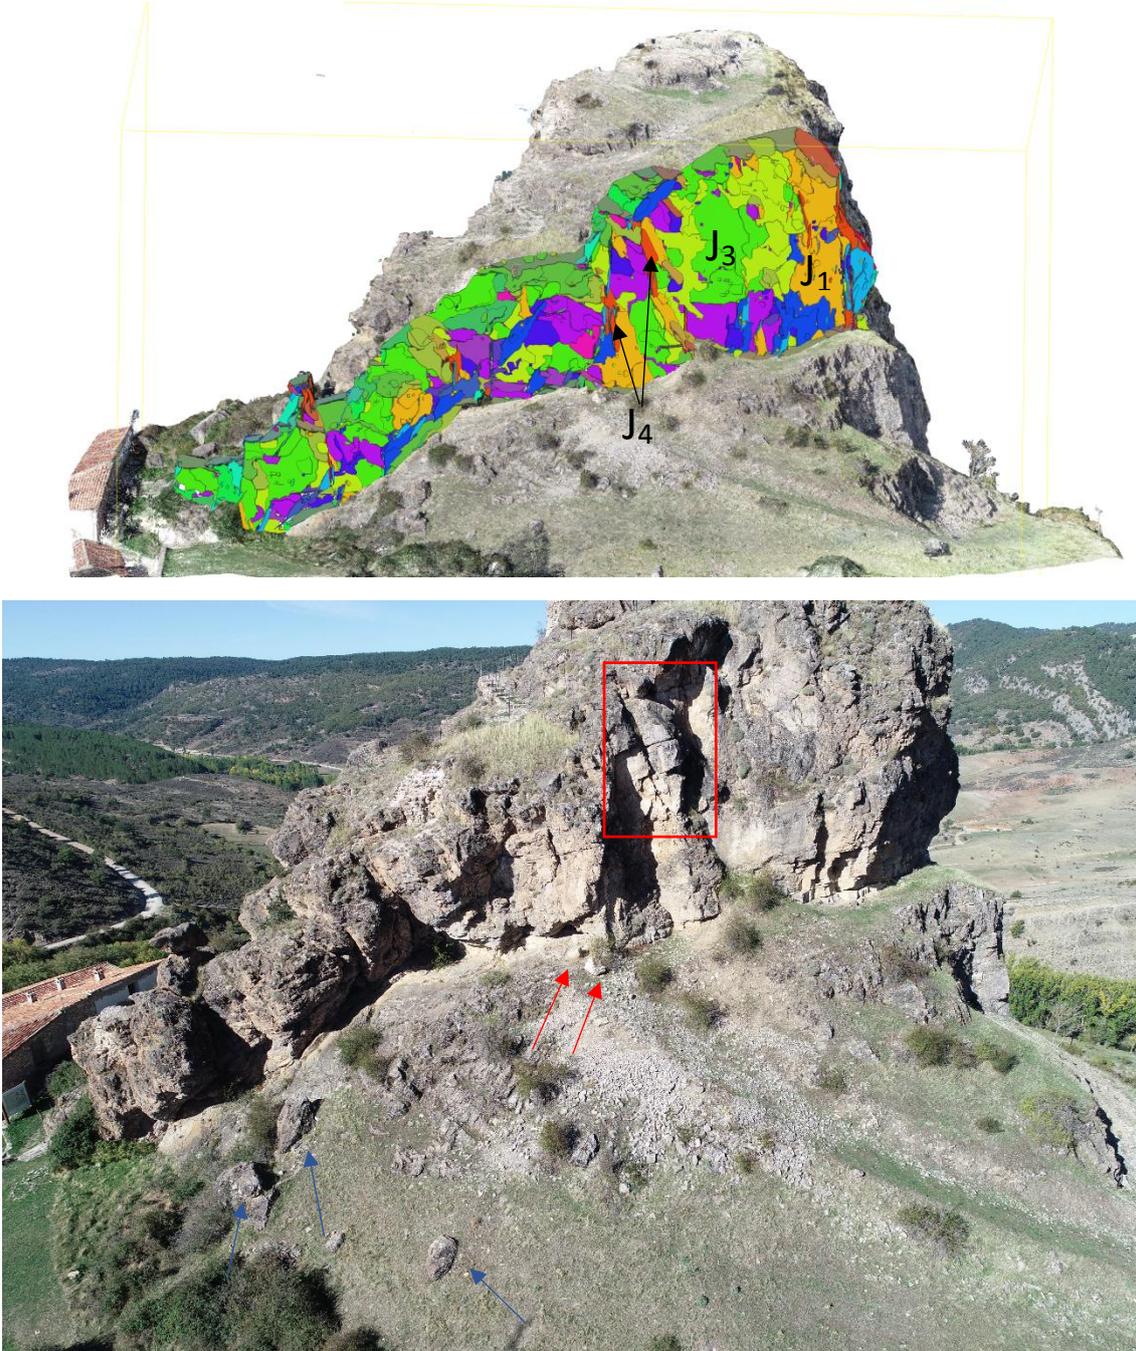
En esta zona el macizo rocoso se observan claramente las discontinuidades de la familia J_3 , que define las superficies paralelas al frente, las familias J_4 y J_1 que penetran en el talud y la estratificación S_0 que en este caso varía de subhorizontal a buzarda 40 grados al Sureste (Figura 31). Las principales cicatrices coinciden con planos de la familia J_3 que están inclinados ligeramente a contrapendiente (marcados en la Figura 31).

Figura 31. Nube de puntos 3D con la representación espacial de los planos de discontinuidad y fotografía aérea del frente Este-Noreste del cerro de El Castillo de Huélamo. Enmarcados en rojo los sectores con posible inestabilidad por desprendimiento de rocas. Las flechas rojas señalan bloques recientes, las azules bloques antiguos.

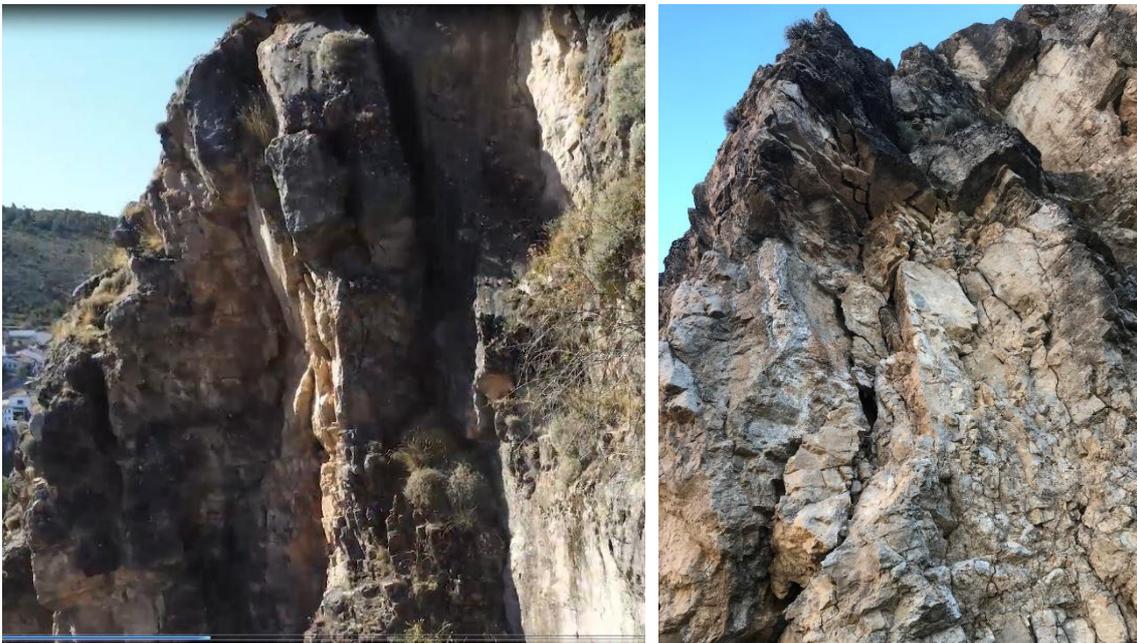
En la parte central de este escarpe se ha observado una zona en las que se podrían generar inestabilidades de grandes dimensiones. Un bloque de 6 x 1,5 x 1,5 metros de dimensiones máximas, en voladizo e individualizado por juntas verticales abiertas (Figura 32), que presenta una fracturación generalizada, en muchas zonas abierta y paralela al talud con gran continuidad longitudinal y lateral. En la zona de la base presenta un aspecto muy machacado.

Figura 32. Fotografías del bloque independizado en el centro del escarpe oriental del cerro en las que se observa la apertura de la junta vertical y el grado de fracturación en su base.

Esta parte del macizo es la que podría generar más riesgo, pues podrían producirse roturas por pandeo o vuelco al coincidir las juntas de dirección SSO-NNE con el frente del talud. El bloque descrito anteriormente presenta un avanzado estado de alteración en su base por lo que la estabilidad del conjunto está muy comprometida. Además, se encuentra en un lugar muy próximo a edificios y lugares de gran exposición poblacional (Iglesia y plaza de toros).
