Instituto Geológico
y Minero de España

INFORME TÉCNICO SOBRE LA ESTABILIDAD DEL MACIZO ROCOSO DEL CERRO DE “EL CASTILLO” DE HUÉLAMO (CUENCA)

MAYO 2020

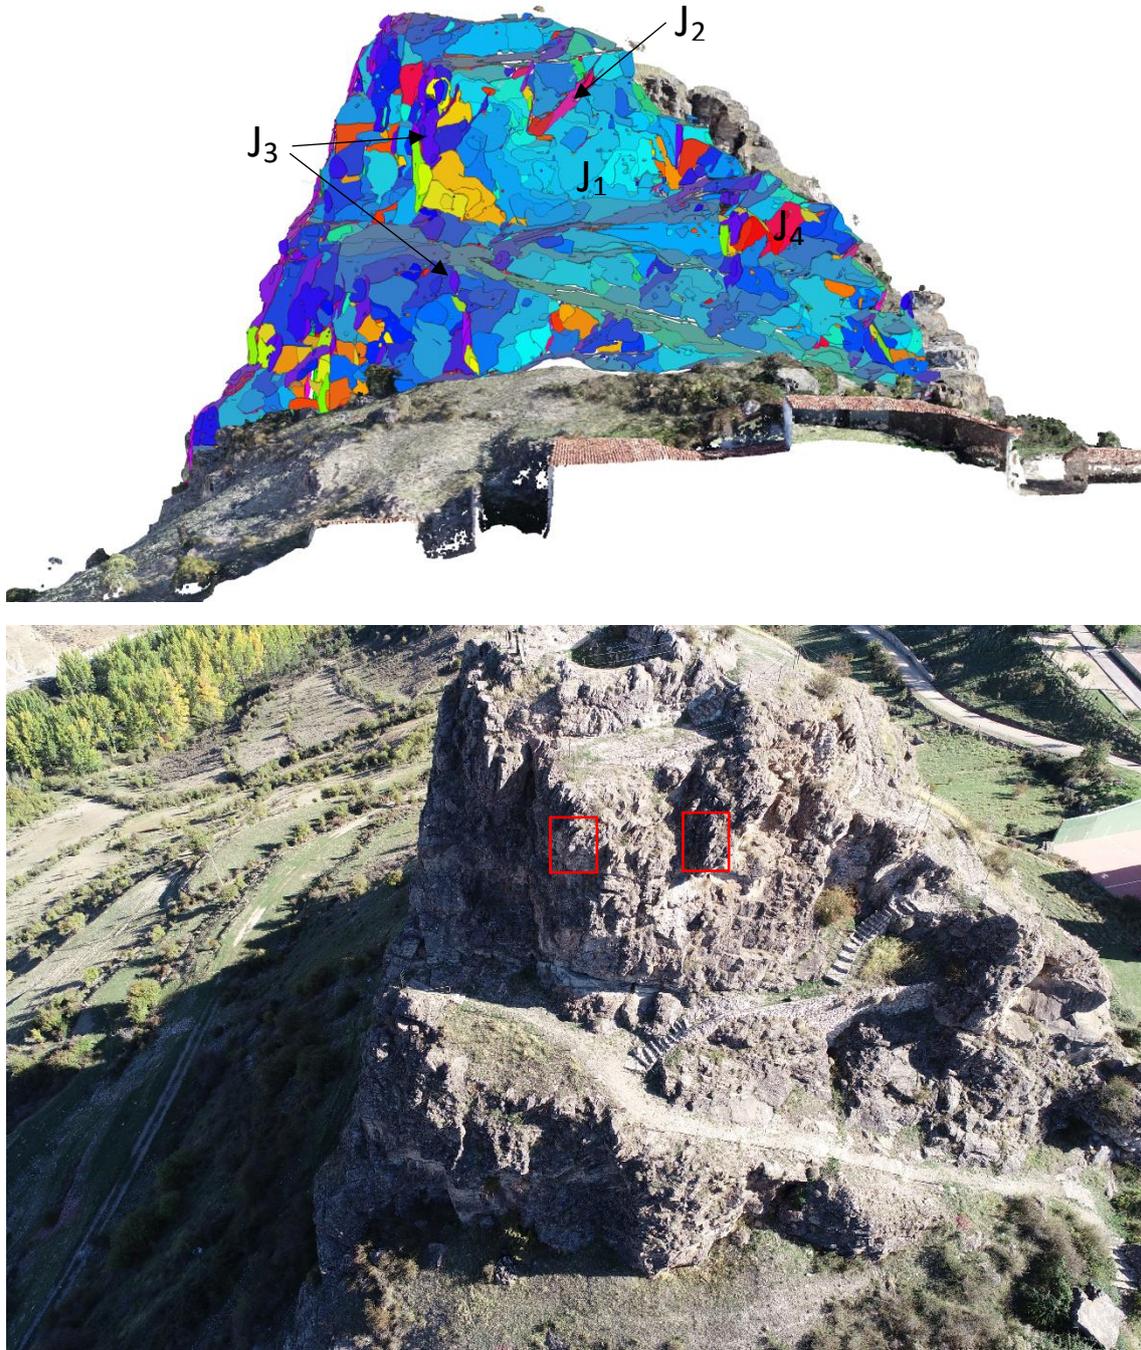
Figura 33. Nube de puntos 3D con la representación espacial de los planos de discontinuidad y fotografía aérea del frente Suroeste del cerro de El Castillo de Huélamo. Enmarcados en rojo los sectores con posible inestabilidad por desprendimiento de rocas.

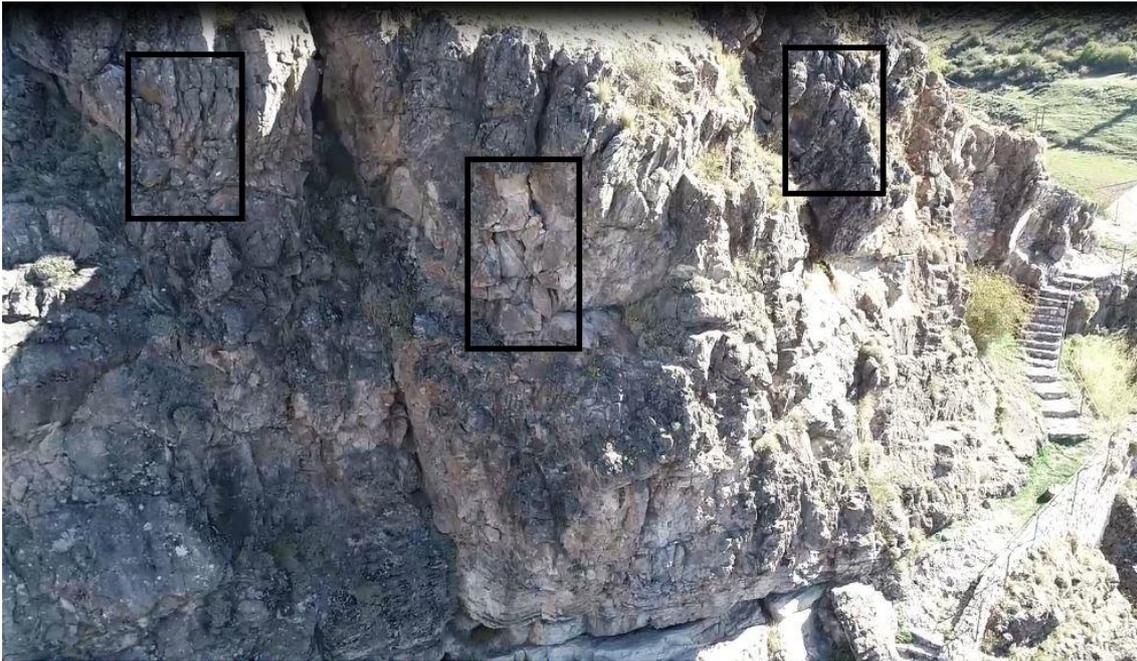
En esta zona el macizo rocoso se observan claramente las discontinuidades de la familia J_1 , que define las superficies paralelas al frente, las familias J_2 , J_3 y J_4 que penetran en el talud y la estratificación S_0 que en este caso varía de subhorizontal a buzarda 40 grados al Sureste (Figura 33). Las principales cicatrices coinciden con planos de las familias J_2 y J_3 . Uno de estos últimos se corresponde con una fractura de dirección N-S, abierta, muy continua, que buza unos 80 grados hacia el E y que afecta a todo el talud (Figura 34).

Figura 34. Fotografía de la parte occidental del escarpe en el que se observa una fractura subvertical que atraviesa todo el macizo y las áreas que presentan bloques sueltos con posibilidad de caída.

Esta parte del macizo, pese a no presentar grandes zonas inestables es la que podría generar un riesgo importante, ya que sobre ella discurre el camino de acceso al a las ruinas del castillo y cualquier piedra, incluso de tamaño pequeño, podría ocasionar daños a los transeúntes.

- Ejecución de inspecciones y saneos en las zonas del macizo que presenten bloques de dimensiones pequeñas (decimétricas a métricas) manifiestamente inestables que sean susceptibles de ocasionar daños en infraestructuras o paso de vehículos o viandantes, evitando además que ninguna persona acceda a estas áreas en épocas de lluvia intensa y o lluvias en invierno ya que existe la preocupación de que puedan provocarse nuevas caídas de rocas.
- Colocación de carteles informativos sobre el peligro de desprendimientos en el entorno del cerro.
