SITUACIÓN ACTUAL DE LOS SISTEMAS DE ABASTECIMIENTO EN LA PROVINCIA DE CUENCA

INIESTA

SISTEMA DE ABASTECIMIENTO DE INIESTA (16113)

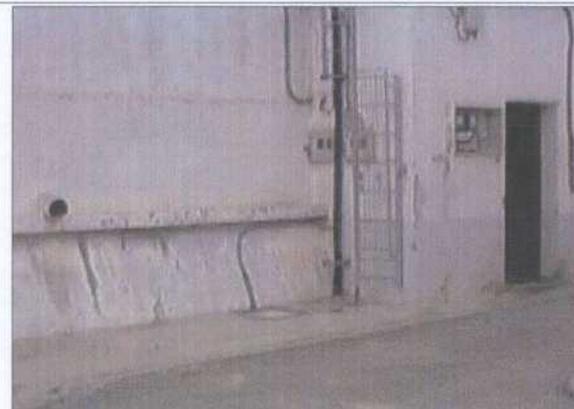
Código	Coordenadas		Cota	Tipo depósito	Titular
	X	Y			
DE16113301	607582	4367228	790	SEMIENTERRADO MUNICIPAL

Gestión	Capac. (m3)	Estado
PÚBLICA MUNICIPAL	400	BUENO

En el realizan la cloración. Tienen una bomba que manda el agua al depósito elevado

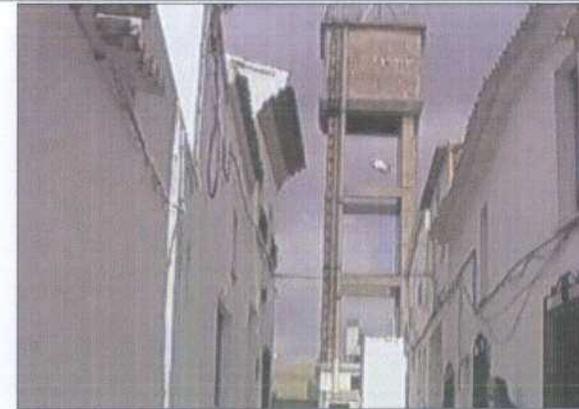
Código	Coordenadas		Cota	Tipo depósito	Titular
	X	Y			
DE16113302	607582	4367228	790	ELEVADO	MUNICIPAL

Gestión	Capac. (m3)	Estado
PÚBLICA MUNICIPAL	30	REGULAR

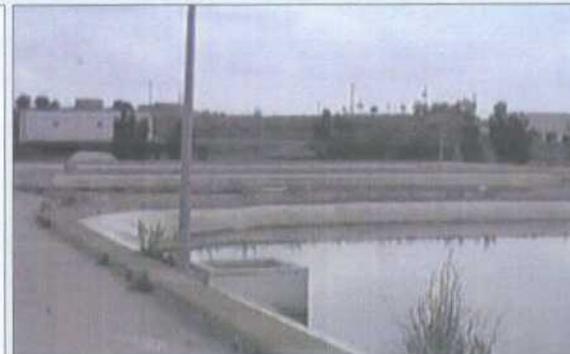
Foto depuradora

Cód.	Sit. Depurac.	Estado	Cap. m3/año	V. Trat. m3/año
LA16113301	LAGUNAJE	BUENO	273750	310250

En verano el volumen de tratamiento es de 1400 m3/d. Se está haciendo un proyecto de ampliación y reforma

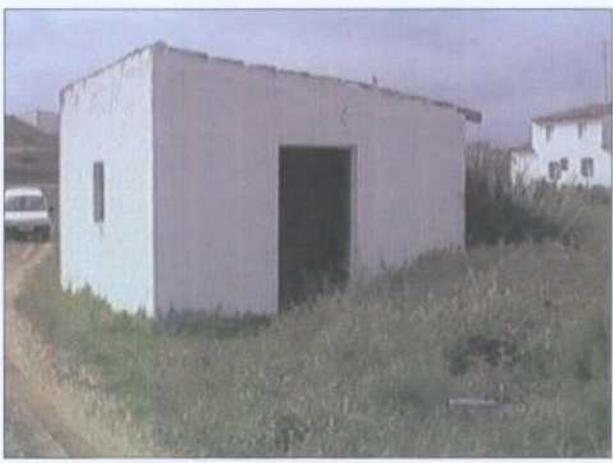
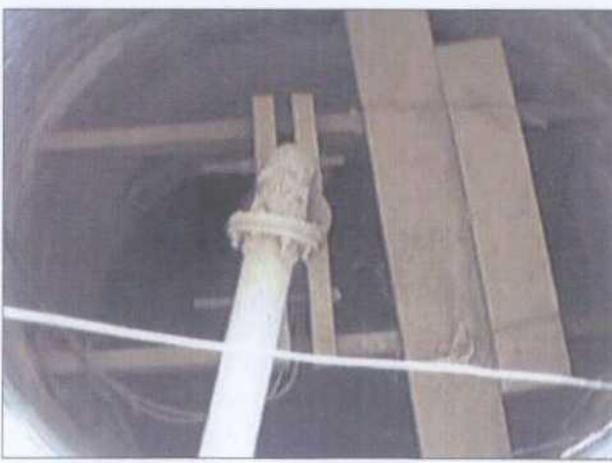
Vista general:

Naturaleza	Uso	Red de control	Trabajos aconsejados por:	Sistema de perforación
4 POZO	E ABASTECIMIENTO A NÚCLEOS URBANO			3 EXCAVACIÓN
Profundidad:	Reprofundización:	Titular: MUNICIPAL	Observaciones: Tiene una capacidad de unos 5.5 l/s. En verano no se puede usar más de 3 h/d porque se apura	
Año realización:	Año reprofundización:	Gestión: CONCESIÓN EMPRESA PRIVADA

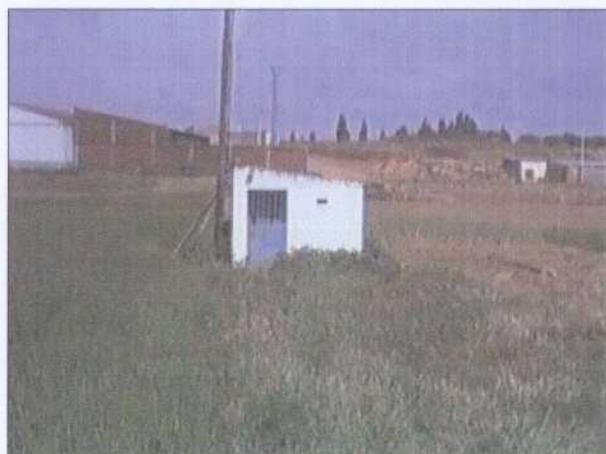
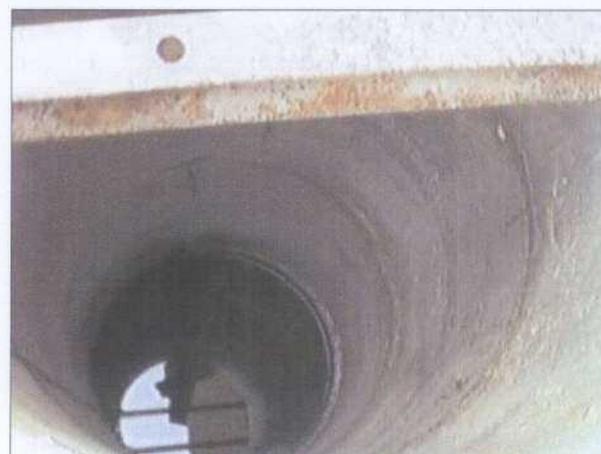
Vista general:

Naturaleza	Uso	Red de control	Trabajos aconsejados por:	Sistema de perforación
<input type="text" value="4"/> <input type="text" value="POZO"/>	<input type="text" value="E"/> <input type="text" value="ABASTECIMIENTO A NÚCLEOS URBANO"/>	<input type="text"/>	<input type="text"/>	<input type="text" value="3"/> <input type="text" value="EXCAVACIÓN"/>
Profundidad: <input type="text"/>	Reprofundización: <input type="text"/>	Titular <input type="text" value="MUNICIPAL"/>	Observaciones <input type="text" value="Tiene una capacidad de 2 l/s"/>	
Año realización: <input type="text"/>	Año reprofundización: <input type="text"/>	Gestión <input type="text" value="CONCESIÓN EMPRESA PRIVADA"/>

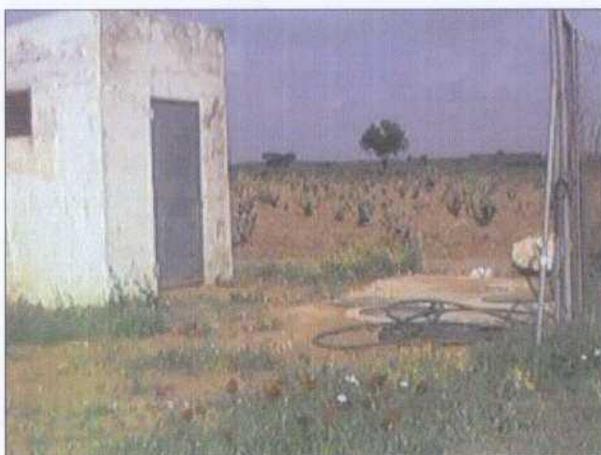
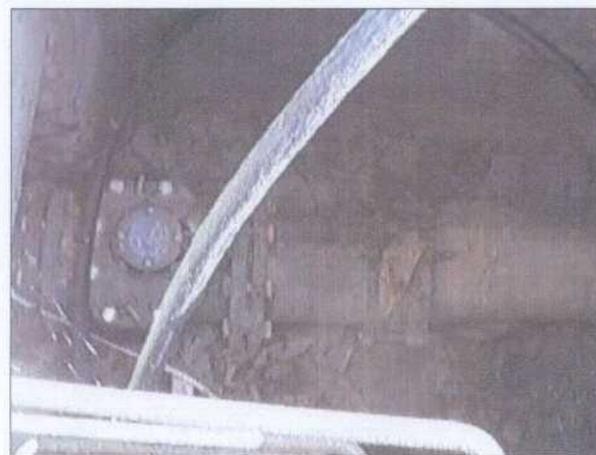
Vista general:

Naturaleza	Uso	Red de control	Trabajos aconsejados por:	Sistema de perforación
<input type="text" value="1"/> <input type="text" value="SONDEO"/>	<input type="text" value="E"/> <input type="text" value="ABASTECIMIENTO A NÚCLEOS URBANO"/>	<input type="text"/>	<input type="text"/>	<input type="text"/>
Profundidad: <input type="text"/>	Reprofundización: <input type="text"/>	Título: <input type="text" value="MUNICIPAL"/>	Observaciones Este sondeo se realizó en la década de los 80. Funciona 10 h/d en invierno y durante todo el día en verano, con una capacidad de unos 12 l/s. A unos 5 metros de este sondeo se ha realizado otro (Aconsejado por la Junta) de unos 200 m.	
Año realización: <input type="text"/>	Año reprofundización: <input type="text"/>	Gestión: <input type="text" value="CONCESIÓN EMPRESA PRIVADA"/>

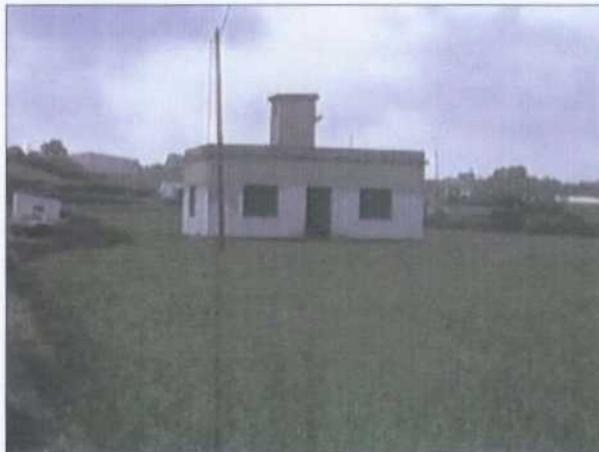
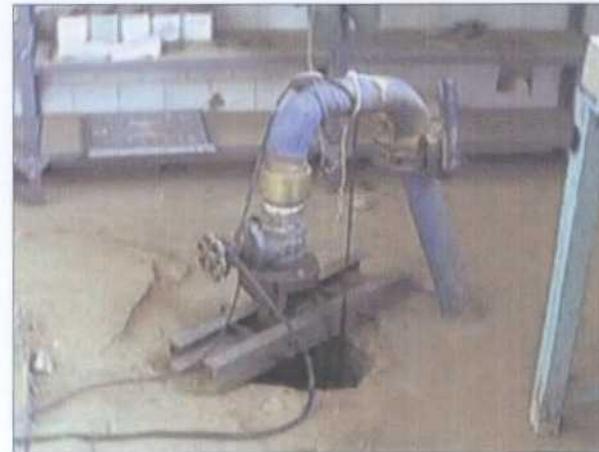
Vista general:

Naturaleza	Uso	Red de control	Trabajos aconsejados por:	Sistema de perforación
<input type="text" value="4"/> <input type="text" value="POZO"/>	<input type="text" value="E"/> <input type="text" value="ABASTECIMIENTO A NÚCLEOS URBANO"/>	<input type="text"/>	<input type="text" value="MOP"/>	<input type="text" value="2"/> <input type="text" value="PERCUSIÓN"/>
Profundidad: <input type="text" value="10"/>	Reprofundización: <input type="text"/>	Titular: <input type="text" value="MUNICIPAL"/>	Observaciones: <input type="text" value="Tiene una capacidad de unos 2 l/s."/>	
Año realización: <input type="text" value="1971"/>	Año reprofundización: <input type="text"/>	Gestión: <input type="text" value="CONCESIÓN EMPRESA PRIVADA"/>

Profundidad (m)		Características:	Observaciones:
De:	a:		
0	5	Limos arenosos de color gris	
5	7	Arenas gruesas y gravillas	
7	10	Limos arenosos de color gris

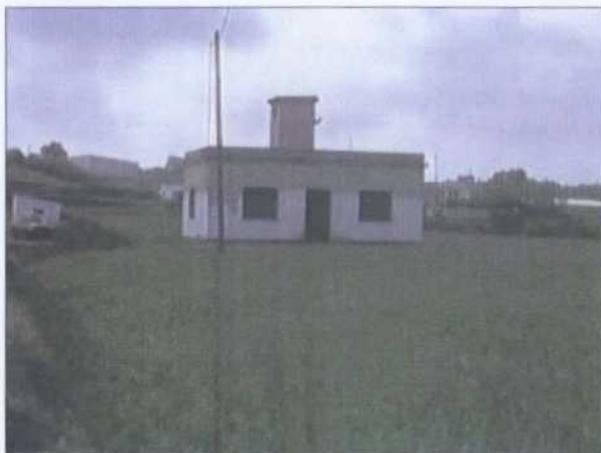
Vista general:

Naturaleza	Uso	Red de control	Trabajos aconsejados por:	Sistema de perforación
<input type="text" value="4"/> <input type="text" value="POZO"/>	<input type="text" value="E"/> <input type="text" value="ABASTECIMIENTO A NÚCLEOS URBANO"/>	<input type="text"/>	<input type="text" value="SGOP"/>	<input type="text" value="2"/> <input type="text" value="PERCUSIÓN"/>
Profundidad: <input type="text" value="13.4"/>	Reprofundización: <input type="text"/>	Titular: <input type="text" value="MUNICIPAL"/>	Observaciones: <input type="text" value="Lleva varios años sin utilizarse. Actualmente ni siquiera está instalado. Se encuentra situado dentro de la misma caseta que la CA16113001"/>	
Año realización: <input type="text" value="1971"/>	Año reprofundización: <input type="text"/>	Gestión: <input type="text" value="CONCESIÓN EMPRESA PRIVADA"/>

Profundidad (m)		Características:	Observaciones:
De:	a:		
0	5	Limos arenosos de color gris	
5	7	Arenas gruesas y arcillas	
7	12	Limos arenosos de color gris	
12	13.4	Arcillas color ocre (Paleógeno)
