SITUACIÓN ACTUAL DE LOS SISTEMAS DE ABASTECIMIENTO EN LA PROVINCIA DE CUENCA

SISTEMA DE ABASTECIMIENTO DE LAS PEDROÑERAS
(16154)

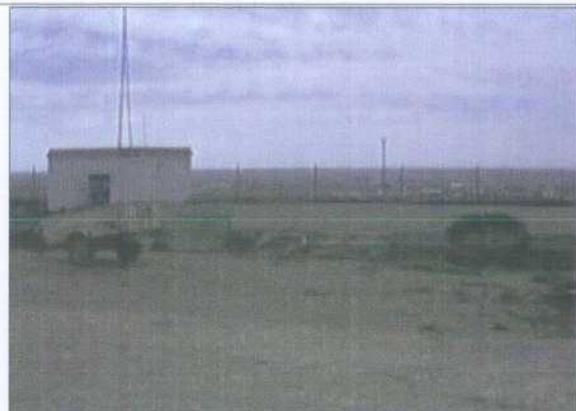
DE16154001 527528 4368737 770 SEMIENTERRADO MUNICIPAL

CONCESIÓN EMPRESA PRIVADA 1000 BUENO

Depósitos emplazados en el mismo recinto y comunicados entre si

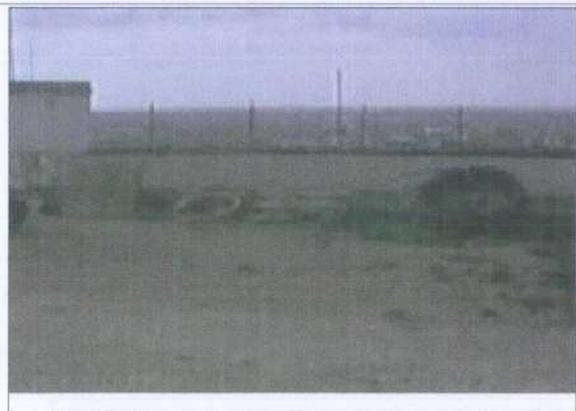
DE16154002 527512 4368748 770 SEMIENTERRADO MUNICIPAL

CONCESIÓN EMPRESA PRIVADA 2000 BUENO

Dividido en dos cámaras de 1000 m3

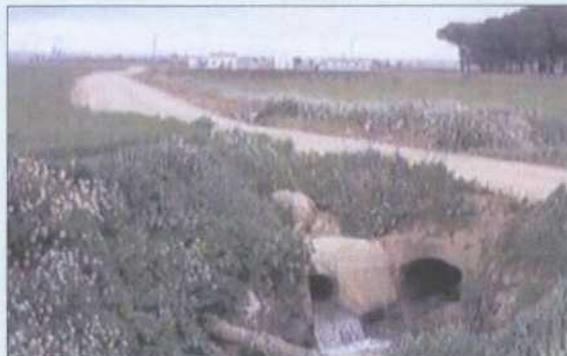
Punto de vertido

Código	Coordenadas		Cota	Toponimia
	X	Y		
PV16154001	526182	4364043	705	ACEQUIA

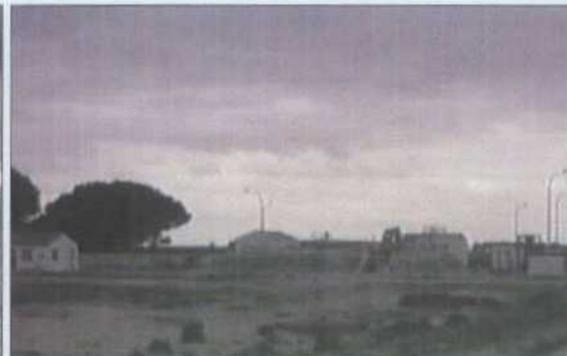
Foto depuradora

Cód.	Sit. Depurac.	Estado	Cap. m3/año	V. Trat. m3/año
SE16154001	SECUNDARIO		511000

Observaciones: La depuradora la gestiona Acuestudios. Se proyectó para tratar 1400 m3/d

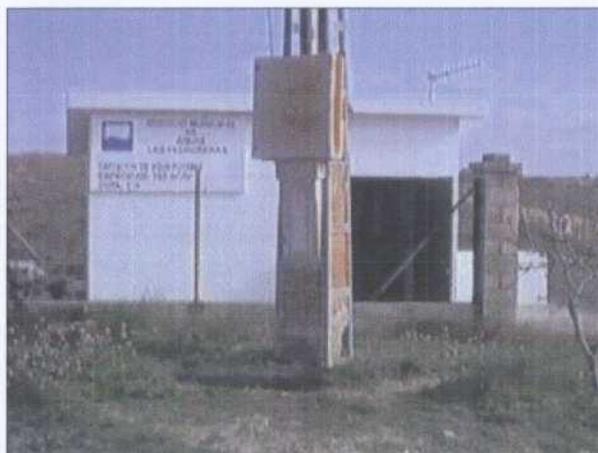
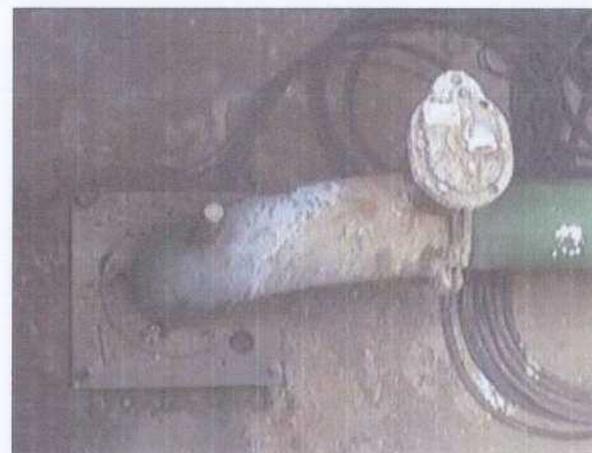
Vista general:

- En la actualidad, el sistema cuenta con dos captaciones de similares características, aunque en el día de la visita sólo estaba utilizable la captación secundaria, ya que la captación principal tenía el cuadro eléctrico averiado desde hacía varios meses.
- La captación secundaria CA16154002, cuenta con unas instalaciones deficientes, con la caseta y el revestimiento del sondeo bastante deteriorados, y sin disponer de equipos de medidas de nivel del agua, ni de contador de salida, aunque el volumen de agua captado se puede obtener de una forma bastante aproximada mediante la lectura del contador existente a la entrada de los depósitos, situado en las proximidades de las captaciones.
- Según el cálculo obtenido de las diferencias entre el agua suministrada y el que pasa por contadores, se deduce que el porcentaje de pérdidas del sistema de abastecimiento es del

Códigos de registro	DPC: CA16154001	UTM x: 527882	z: 736	Toponimia: Las Canteras
IGME 222830014	SGOP:	UTM y: 4368877

- ❖ Reparar el cuadro de luz de la captación principal, el cual llevaba varios meses averiado. El hecho de tener dos captaciones da una mayor garantía de suministro de agua al sistema de abastecimiento, siempre y cuando se mantengan ambas operativas. Sería conveniente instalar un contador de salida en la captación principal para poder determinar los volúmenes extraídos de cada una de las captaciones.

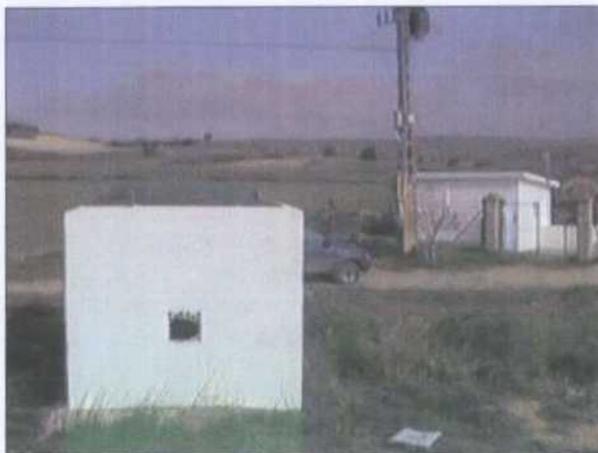
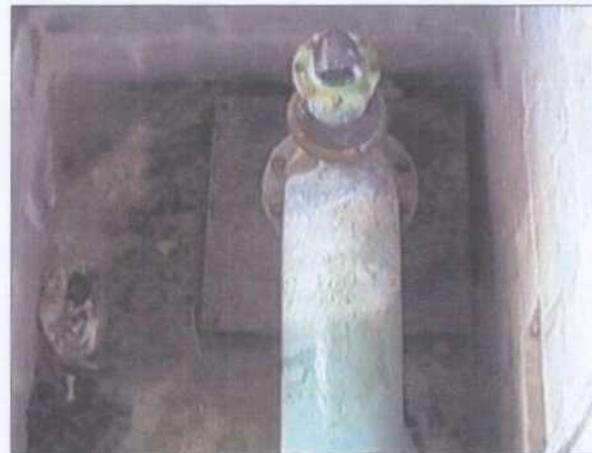
Vista general:

Profundidad: <input type="text" value="115"/>	Reprofundización: <input type="checkbox"/>	Titular: <input type="text" value="MUNICIPAL"/>	Observaciones: <input type="text" value="Sondeo de repuesto. Lleva usándose 9 meses porque el sondeo principal (situado a 30m) tiene el cuadro eléctrico averiado. Funciona 14 h/d en invierno y 18 h/d en verano."/>
Año realización: <input type="text" value="1993"/>	Año reprofundización: <input type="checkbox"/>	Gestión: <input type="text" value="CONCESIÓN EMPRESA PRIVADA"/>

- ❖ Mejorar las instalaciones de la captación secundaria CA16154002, en lo que se refiere a la caseta y el revestimiento. Convendría además instalar equipos para la medición del nivel del agua y para el control del caudal bombeado.
