# SITUACIÓN ACTUAL DE LOS SISTEMAS DE ABASTECIMIENTO EN LA PROVINCIA DE CUENCA

## LA ALBERCA DE ZÁNCARA-SANTA MARÍA DEL CAMPO RUS

**SISTEMA DE ABASTECIMIENTO DE LA ALBERCA DE  
ZÁNCARA Y SANTA MARÍA DEL CAMPO RUS (16007)**

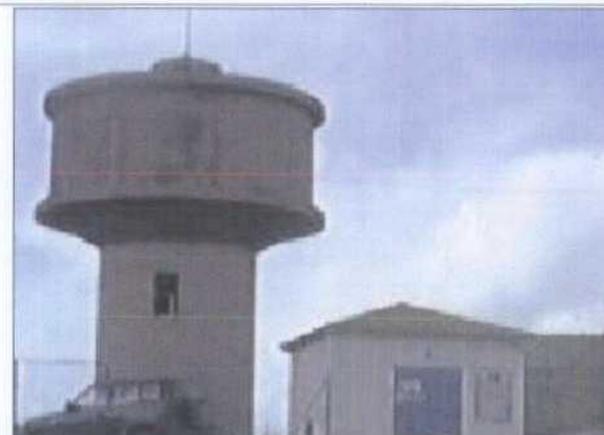
En el se realiza la cloración con dosificador. Tienen contadores en la conducción a cada pueblo, y una bomba de presión para La Alberca de Zancara

Se pretende cambiar la distribución de los depósitos de manera que el DE16007001 quede para distribuir agua a Santa María del Campo Rus, y el DE16007002 para La Alberca de Záncara.

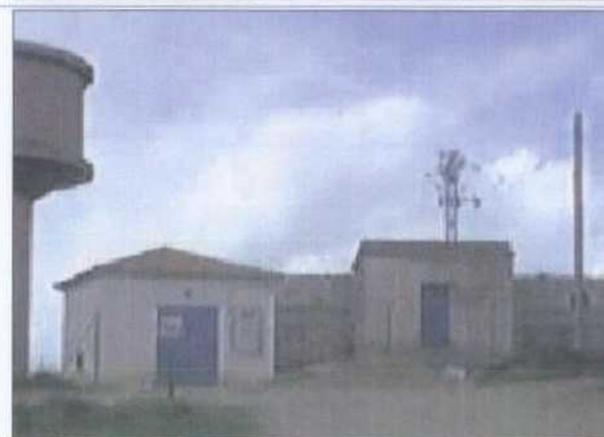
Actualmente no se utiliza. Sólo puede mandar agua a Santa María de Campo. Quieren dejar este para La Alberca, y el elevado para Santa María.

para la comunicación de ambos depósitos y las conexiones de cada uno de ellos a las redes de distribución de las dos poblaciones. Esto permitiría, por un lado, utilizar los dos depósitos en serie, aumentando la capacidad de regulación y su eficiencia en épocas en que los aumentos de la demanda así lo requieran, y por otro, que se pueda usar indistintamente cualquiera de los depósitos para abastecer a las dos poblaciones, lo que permitiría dejar fuera de servicio alguno de ellos para labores de mantenimiento, reparación...

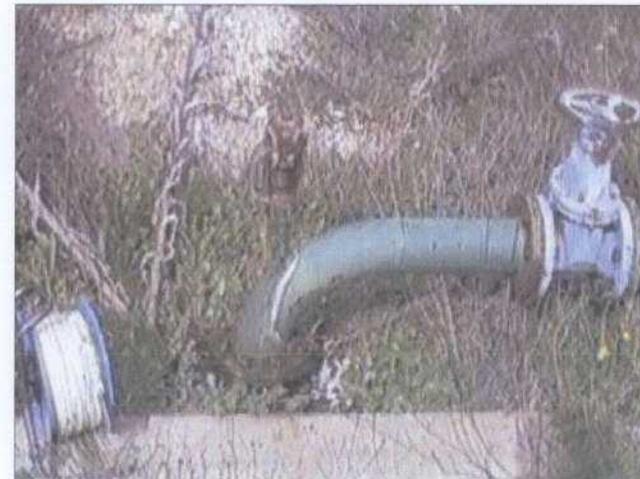
Vista general:

Es un pozo de apoyo que solamente funciona en verano 8 h/d, o en caso de emergencia. Da un caudal estimado de unos 15 l/s.

Estado de la captación		
	Estado:	Descripción:
<input checked="" type="checkbox"/> Cerramiento exterior	REGULAR	Es el mismo para las dos captaciones
<input type="checkbox"/> Caseta		El sondeo se encuentra al aire. Sólo tiene caseta el cuadro eléctrico
<input checked="" type="checkbox"/> Instalación de bombeo	BUENO	
<input checked="" type="checkbox"/> Entubación / Revestimiento	REGULAR

- ❖ Mejorar el cerramiento exterior de las captaciones, y proteger los sondeos y sus instalaciones mediante la construcción de una caseta o por lo menos una arqueta, con lo que se evitaría la entrada de posibles contaminantes u objetos dentro de las captaciones y se aumentaría la durabilidad de las instalaciones.
- ❖ Además de llevar a cabo la pretendida separación de los depósitos, dedicando el depósito elevado para el abastecimiento a Santa María del Campo Rus y el de superficie para el suministro de La Alberca de Záncara, se deberían realizar las instalaciones necesarias

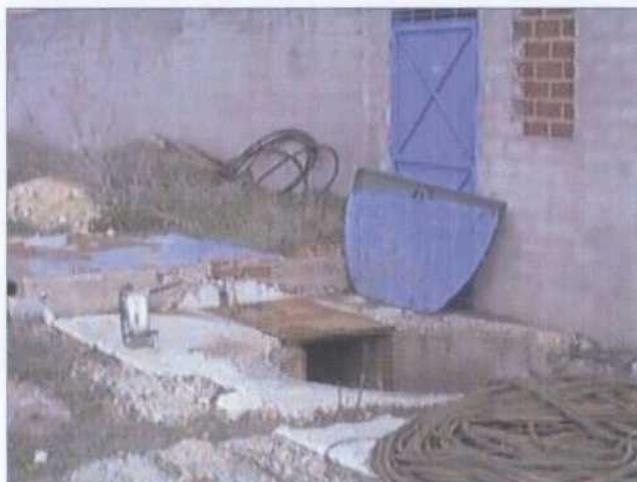
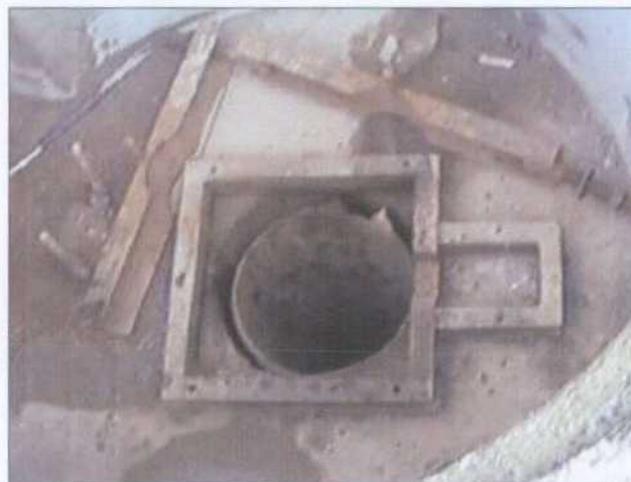
Vista general:

- Las instalaciones de cerramiento y protección que tienen las captaciones no son las más adecuadas. Ninguna de las dos tiene caseta para el sondeo, quedando toda la instalación de bombeo al descubierto, uniéndose a esto el mal estado en que se encuentra el cerramiento exterior de las instalaciones.
