# SITUACIÓN ACTUAL DE LOS SISTEMAS DE ABASTECIMIENTO EN LA PROVINCIA DE CUENCA

## LOS HINOJOSOS

DIPUTACIÓN PROVINCIAL DE CUENCA

***SISTEMA DE ABASTECIMIENTO DE LOS HINOJOSOS***  
***(16133)***

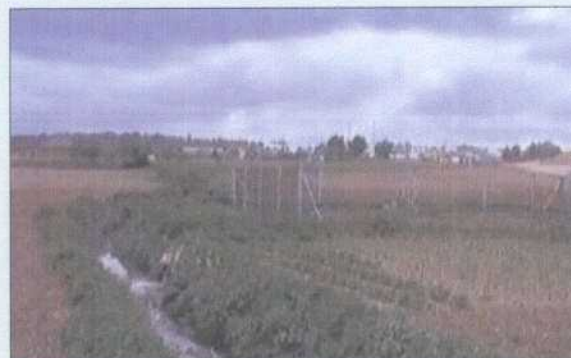
*Punto de vertido*

En cuanto a las aguas residuales, no se realiza ningún tipo de tratamiento ni depuración de estas antes de verterlas al arroyo de Pontezuela. Junto al punto de vertido existen dos pequeñas balsas cuya función se desconoce y que en la actualidad no se utilizan.

- ❖ Habría que construir una estación depuradora de aguas residuales con el fin de darles un tratamiento antes de verterlas.

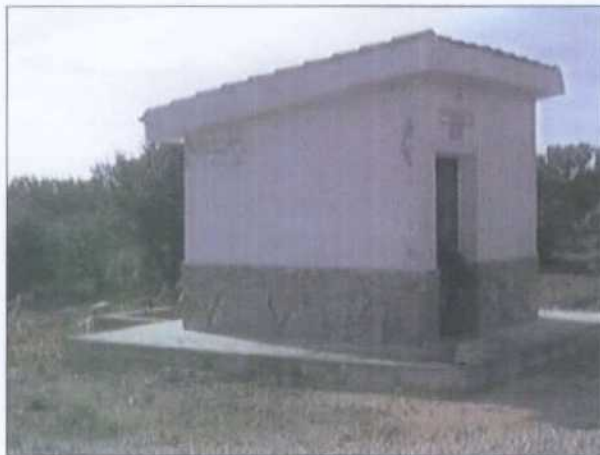
Vista general:

Es un pozo de emergencia. Bombea unos 6 l/s, y han extraído unos 4000 m3 en 9 meses. Se conecta automáticamente.
