# SITUACIÓN ACTUAL DE LOS SISTEMAS DE ABASTECIMIENTO EN LA PROVINCIA DE CUENCA

MOTA DEL CUERVO

**SISTEMA DE ABASTECIMIENTO DE MOTA DEL CUERVO**  
**(16133)**

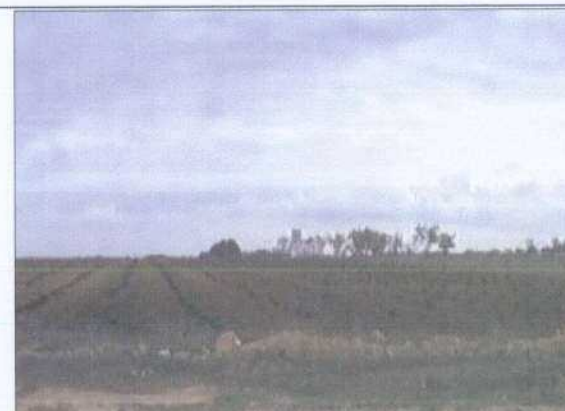
A este depósito van las aguas de las captaciones de los Almirones, para ir por gravedad hasta los depósitos del pueblo.

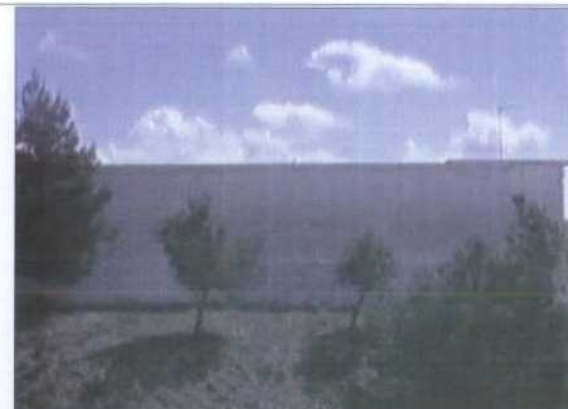
DE16133001 511891 4372833 743 EN SUPERFICIE MUNICIPAL

El funcionamiento del depósito y la cloración son manuales. Sale una conducción de fibrocemento de 250 mm que va al otro depósito.

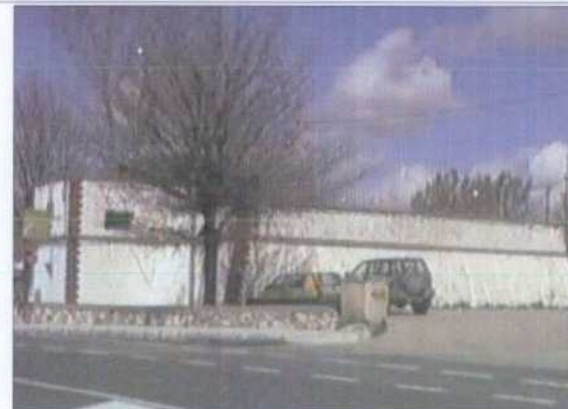
DE16133002 511743 4372857 740 EN SUPERFICIE MUNICIPAL

Depósito de reserva. Tiene la tubería de entrada averiada. Junto al depósito hay unas bombas de presión, para servir agua a las partes altas del pueblo.

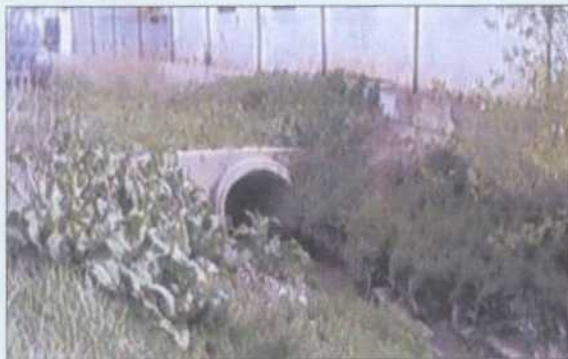
Punto de vertido

En cuanto a las aguas residuales, no se realiza ningún tipo de tratamiento o depuración antes de verterlas a la acequia Madre, en un punto situado dentro del área perteneciente al polígono industrial.

- No se realiza ningún tipo de depuración ni tratamiento a las aguas residuales antes de verterlas a la acequia Madre. Además el punto de vertido ha quedado incluido dentro del polígono industrial, como consecuencia del crecimiento de este.

- ❖ Se recomienda la construcción de una estación de tratamiento de aguas residuales, ya que se trata de una población con un número de habitantes elevado y un polígono industrial de cierta importancia. Su emplazamiento debería alejarse del núcleo urbano, de manera que también se aleje el punto de vertido de su emplazamiento actual, ya que este ha quedado situado dentro del polígono industrial.
