# SITUACIÓN ACTUAL DE LOS SISTEMAS DE ABASTECIMIENTO EN LA PROVINCIA DE CUENCA

MONTALBO - PALOMARES DEL CAMPO

**SISTEMA DE ABASTECIMIENTO DE MONTALBO -  
PALOMARES DEL CAMPO (16130)**

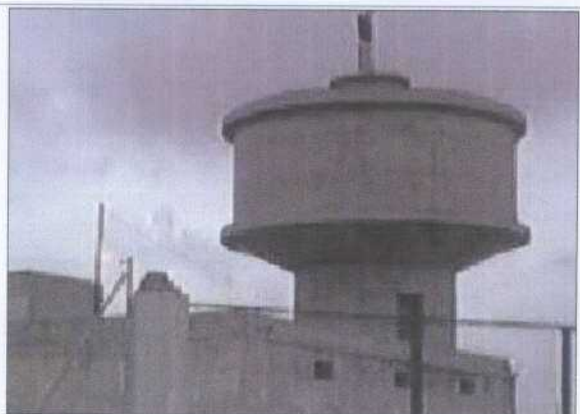
Código	Coordenadas		Cota	Tipo depósito	Titular
	X	Y

*Observaciones*

Depósito común de distribución a los dos pueblos.

- ❖ Instalar contadores de salida en el depósito mancomunado de distribución (DE16148001), para cada una de las conducciones que va a las dos poblaciones. Esta es la única manera de conocer la cantidad de agua que va para a cada municipio. Además habría que instalar contadores en los depósitos de distribución de cada población para poder calcular posibles pérdidas en las conducciones desde el depósito mancomunado a los depósitos

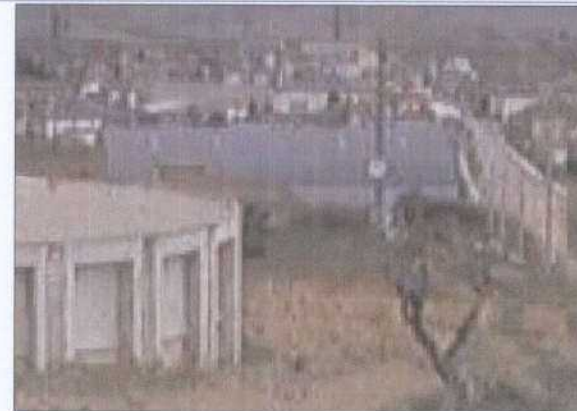
Código	Coordenadas		Cota	Tipo depósito	Titular
	X	Y

- El depósito mancomunado DE16148003 se encuentra en muy mal estado, observándose fugas de importancia que hacen que las paredes laterales estén mojadas hasta alturas de medio metro. Este hecho resulta peligroso, porque en caso de rotura de este depósito el sistema se quedaría desprovisto de su captación principal.

**Observaciones**

Presenta muchas pérdidas.

- ❖ Reparar el depósito mancomunado (DE16148003) al que van a parar las aguas de la captación CA16148002, ya que este se encuentra en muy mal estado, observándose fugas en los laterales. En caso de rotura de este depósito se vería afectada la garantía del abastecimiento de aguas al sistema, ya que la captación principal quedaría inutilizada.

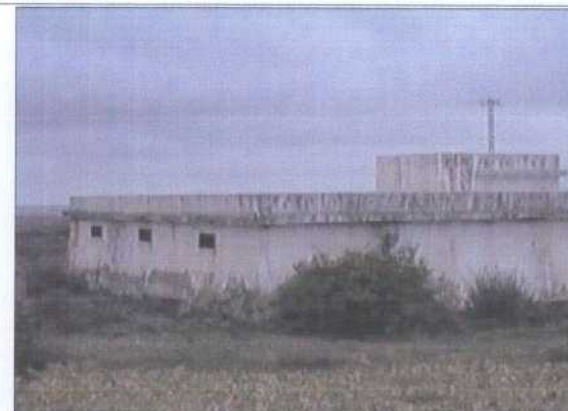
Código	Coordenadas		Cota	Tipo depósito	Titular
	X	Y

**Observaciones**

Ha sustituido al DE16148002, situado a unos 40 m. Los dos depósitos están unidos por una tubería.

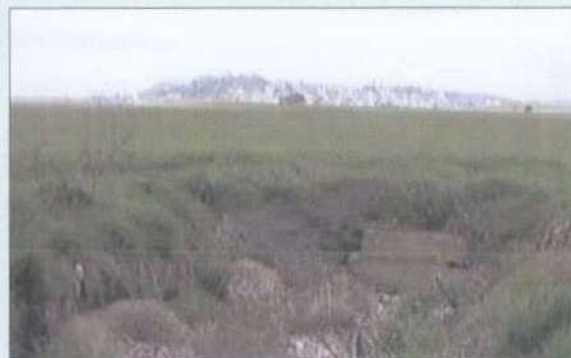
En cuanto a las aguas residuales, hay que decir que ninguno de los dos municipios realiza tratamiento alguno de depuración antes de verterlas. En el caso de Palomares del Campo, disponen de una estación depuradora de aguas residuales, cuyo sistema de depuración consiste en un filtro verde, pero que lleva sin utilizarse varios años, encontrándose en la actualidad muy deteriorada. De esta manera vierten las aguas directamente al canal de la Chopera. En el caso de Montalbo, las aguas son vertidas directamente al arroyo de La Veguilla.

Observaciones: A unos 300 m del punto de vertido, las aguas residuales se incorporan al Arroyo de la Veguilla.

- ❖ Construir estaciones depuradoras de aguas residuales en ambas poblaciones en las que se realice un tratamiento de filtrado y depuración a las aguas de la red de saneamiento antes de verterlas a los distintos arroyos.

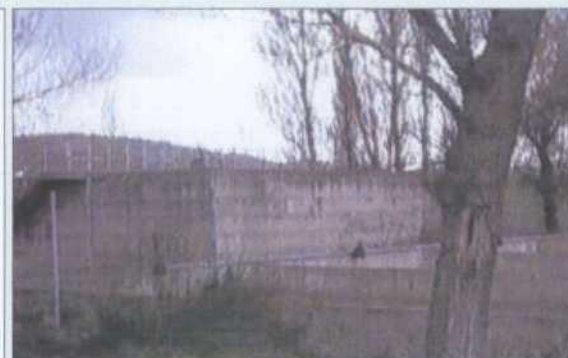
- Ninguno de los dos municipios realiza tratamiento alguno a las aguas residuales antes de verterlas. En el caso de Palomares del Campo, existe una estación depuradora de aguas residuales que lleva varios años sin utilizarse y que en la actualidad se encuentra muy deteriorada.

Observaciones: La depuradora no se utiliza. El agua residual va directamente al canal de la Chopera, y después a un arroyo.
