SITUACIÓN ACTUAL DE LOS SISTEMAS DE ABASTECIMIENTO EN LA PROVINCIA DE CUENCA

DIPUTACIÓN PROVINCIAL DE CUENCA

SISTEMA DE ABASTECIMIENTO DE SAN CLEMENTE
(16190)

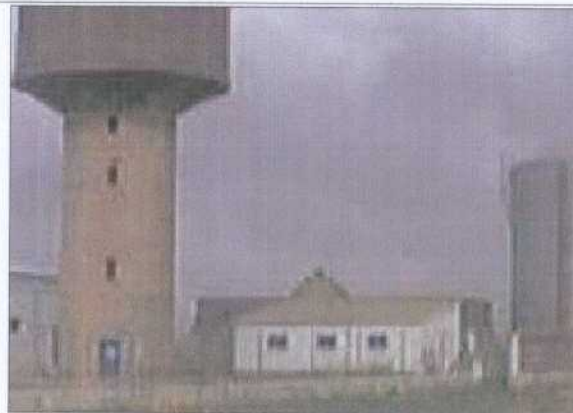
Depósito de separación de aguas. (tratadas y no tratadas)

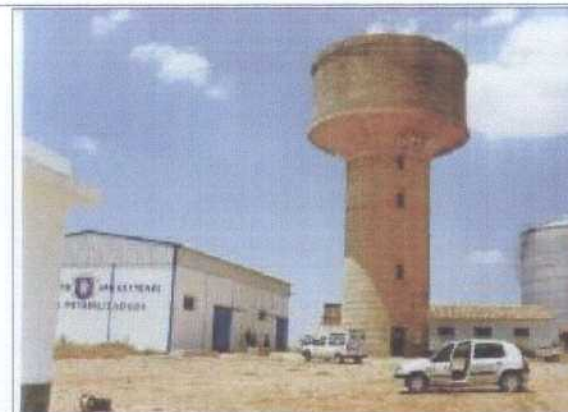
Depósito de distribución.

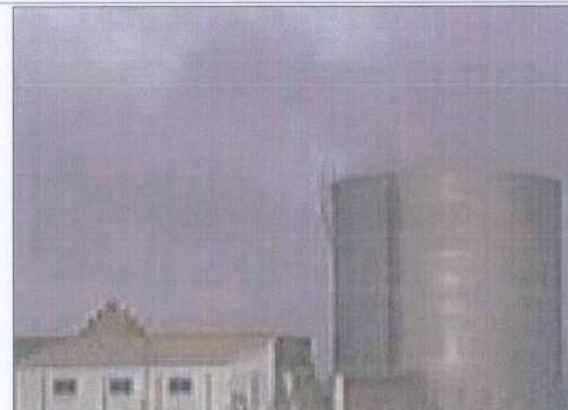
Depósito de mezcla de aguas (con y sin tratamiento de ósmosis inversa)

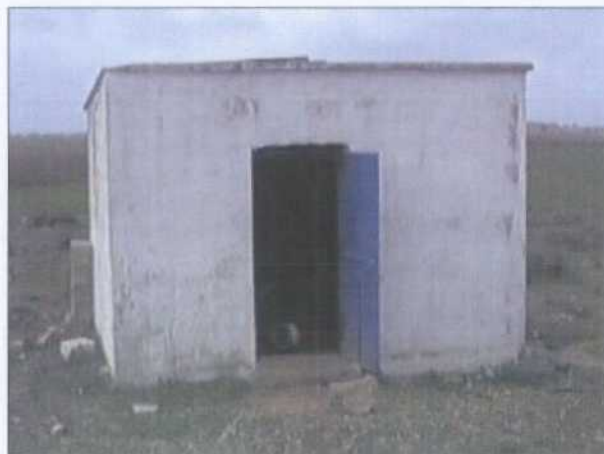
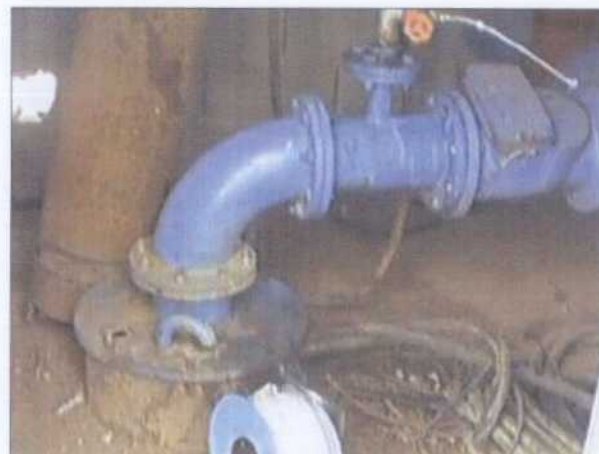
Vista general:

Profundidad: 112	Reprofundización: <input type="checkbox"/>	Titular: MUNICIPAL	Observaciones: Existe un informe realizado por Pozos Reunidos en el que se detalla el estado actual de la captación.
Año realización: 1982	Año reprofundización: <input type="checkbox"/>	Gestión: CONCESIÓN EMPRESA PRIVADA

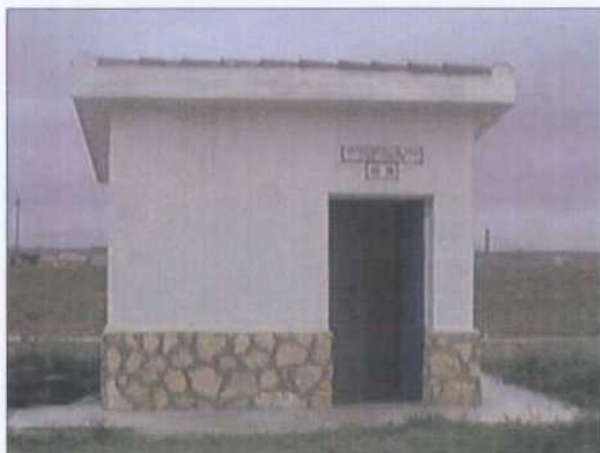
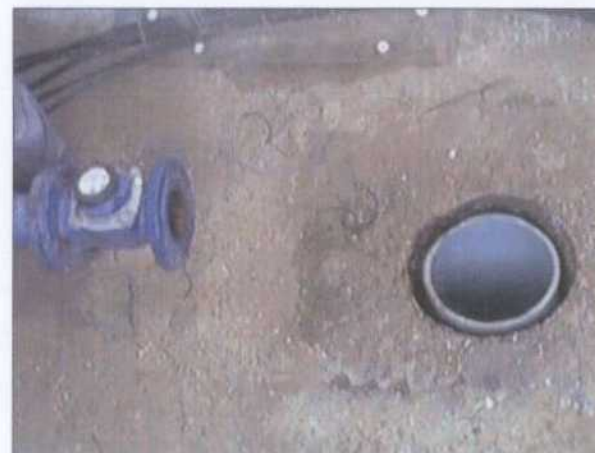
Vista general:

Naturaleza	Uso	Red de control	Trabajos aconsejados por:	Sistema de perforación
<input type="text" value="1"/> <input type="text" value="SONDEO"/>	<input type="text" value="E"/> <input type="text" value="ABASTECIMIENTO A NÚCLEOS URBANO"/>	<input type="text"/>	<input type="text" value="CHG"/>	<input type="text" value="9"/> <input type="text" value="ROTOPERCUSIÓN (MARTILLO EN F)"/>
Profundidad: <input type="text" value="220"/>	Reprofundización: <input type="text"/>	Titular: <input type="text" value="MUNICIPAL"/>	Observaciones: Empezó a utilizarse en 1999. En el año 2001 quedó inutilizado. Ese mismo año la confederación inició las obras de un nuevo sondeo en las proximidades de este para reemplazarlo.	
Año realización: <input type="text" value="1996"/>	Año reprofundización: <input type="text"/>	Gestión: <input type="text" value="CONCESIÓN EMPRESA PRIVADA"/>

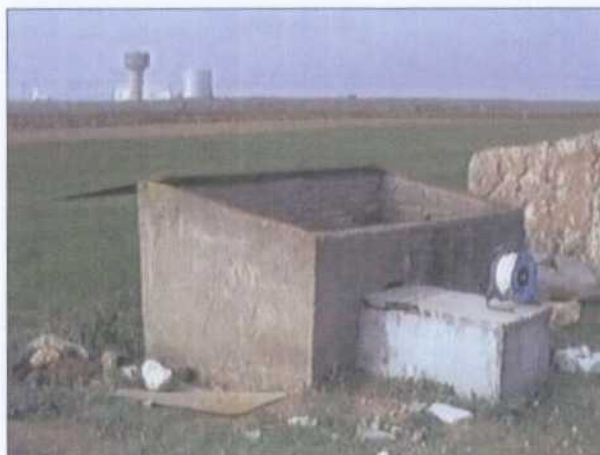
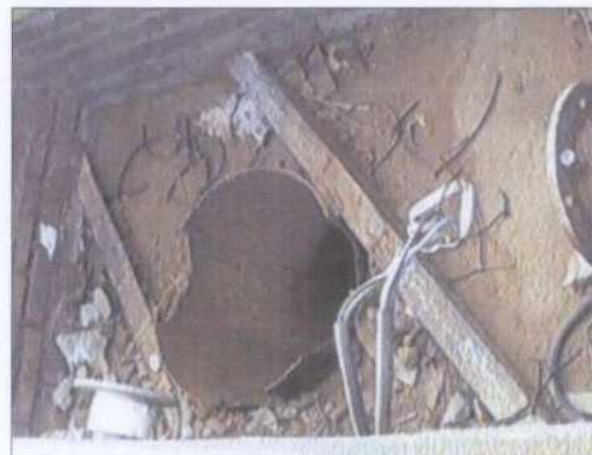
Vista general:

- La captación conocida como sondeo Vinífera (CA16190204) se encuentra también sin instalar. Se trata de un sondeo propiedad del Ayuntamiento que fue cedido a la vinífera situada en las proximidades. Sus aguas son de mejor calidad que las del resto de las captaciones, sin embargo no se utiliza para el suministro de agua al sistema de abastecimiento. Tiene dos conducciones; una que va hacia la vinífera, y otra que va hacia los depósitos. Esta última se encuentra en muy mal estado. Además, el cerramiento y protección del sondeo también se encuentran en muy malas condiciones.

El pozo es propiedad del Ayuntamiento pero lo ha cedido a la vinifera del pueblo. Las aguas son de buena calidad. De la captación salen dos conducciones: una hacia la vinifera, y otra, hacia el depósito elevado, que se encuentra en muy mal estado.

- ❖ Equipar la captación de la Vinífera (CA16190204) para incluirla en el sistema de abastecimiento. Sus aguas tienen mejor calidad química que el resto de las captaciones, por lo que podrían utilizarse para rebajar el contenido en sales del agua de las otras captaciones mezclándolas con estas. Primeramente sería necesario realizar una nueva conducción desde la captación hasta los depósitos, ya que la que existe actualmente se encuentra en muy mal estado. Además habría que mejorar las instalaciones y el cerramiento de la captación que se encuentran bastante deterioradas por el abandono sufrido.

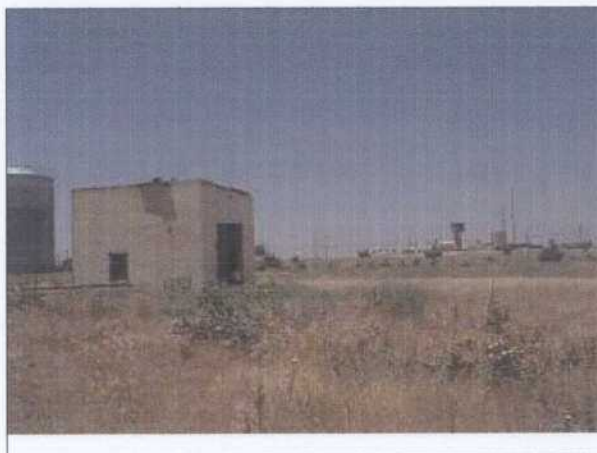
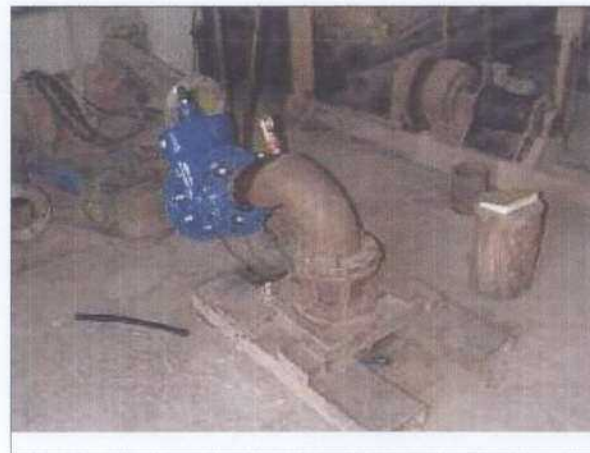
Vista general:

Profundidad: Reprofundización: Titular: PRIVADO Observaciones: Se ha utilizado alguna vez cuando las captaciones municipales han sido insuficientes para satisfacer la demanda. En junio de 2001 se estaba utilizando con un caudal de 60 m3/hora.
 Año realización: Año reprofundización: Gestión: CONCESIÓN EMPRESA PRIVADA

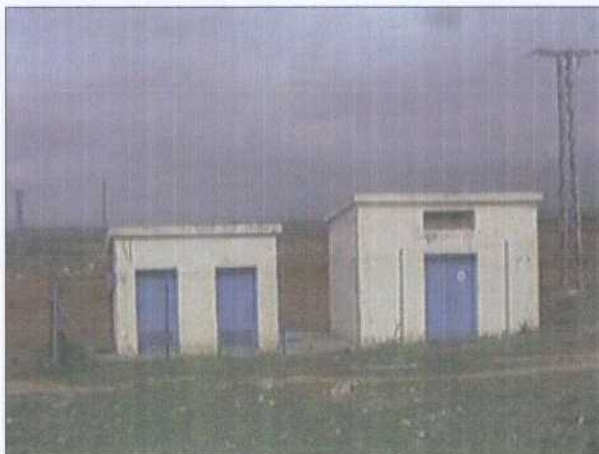
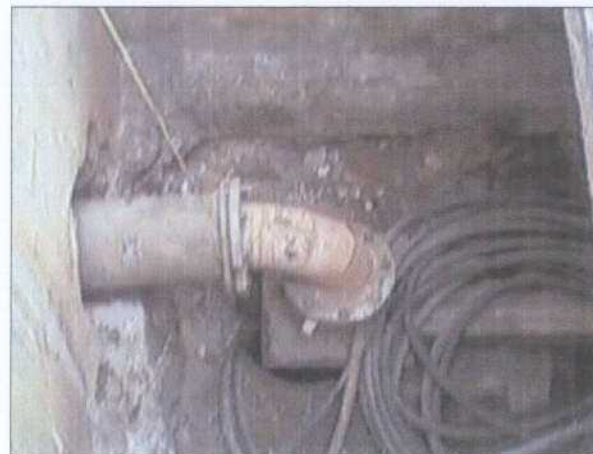
Vista general:

Naturaleza	Uso	Red de control	Trabajos aconsejados por:	Sistema de perforación
<input type="text" value="1"/> <input type="text" value="SONDEO"/>	<input type="text" value="E"/> <input type="text" value="ABASTECIMIENTO A NÚCLEOS URBANO"/>	<input type="text"/>	<input type="text" value="SGOP"/>	<input type="text" value="2"/> <input type="text" value="PERCUSIÓN"/>
Profundidad: <input type="text" value="112"/>	Reprofundización: <input type="checkbox"/>	Titular: <input type="text" value="MUNICIPAL"/>	Observaciones: Es apoyo de CA16190201 (Cerro del Esparto 1). Se utiliza esporádicamente para dar descanso a esta captación (2-3 meses en invierno, 27 l/s - 16 h/d). Como consecuencia de los arrastres que genera, sus aguas no pueden pasar por la planta potabilizadora.	
Año realización: <input type="text" value="1986"/>	Año reprofundización: <input type="checkbox"/>	Gestión: <input type="text" value="CONCESIÓN EMPRESA PRIVADA"/>
