# SITUACIÓN ACTUAL DE LOS SISTEMAS DE ABASTECIMIENTO EN LA PROVINCIA DE CUENCA

DIPUTACIÓN PROVINCIAL DE CUENCA

**SISTEMA DE ABASTECIMIENTO DE TALAYUELAS**  
**(16202)**

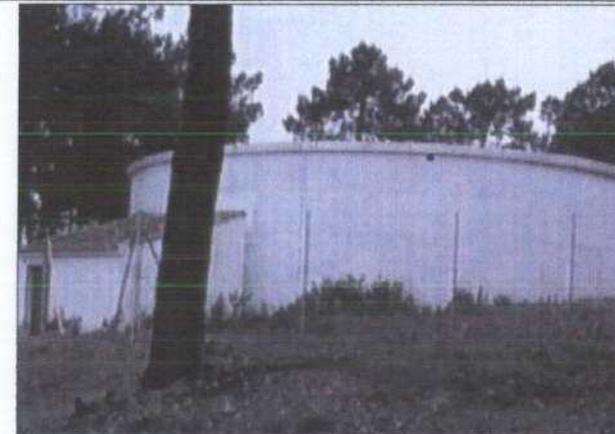
En el se realiza cloración con pastillas

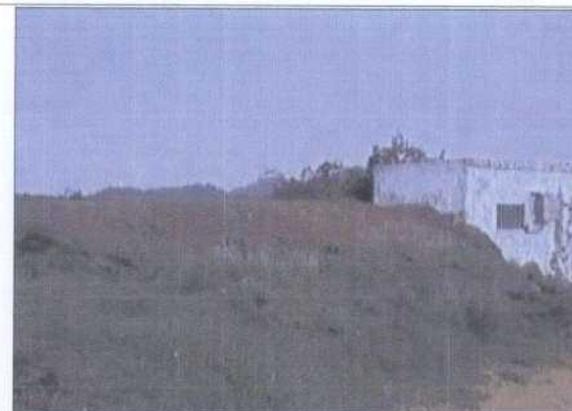
DE16202202 646513 4411911 1018 SEMIENTERRADO MUNICIPAL

A el van a parar las aguas del manantial.

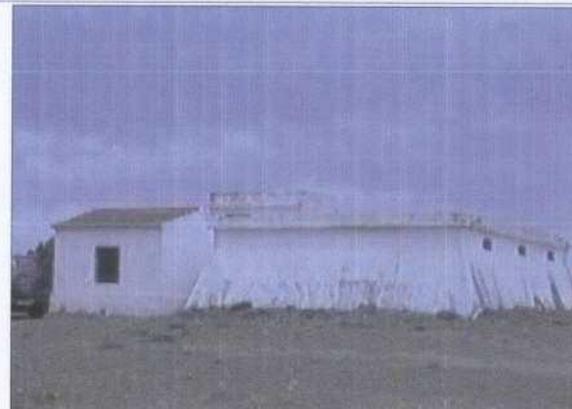
DE16202203 646736 4413610 1048 SEMIENTERRADO MUNICIPAL

Los depósitos DE16202203 y DE16202204 también se encuentran en mal estado observándose fugas en las paredes. Es muy probable que un porcentaje importante de las pérdidas se generen entre los tres depósitos.

Le entran las aguas de los sondeos de la Ra de Sánchez. Se realiza cloración con pastillas

- ❖ Instalar además contadores de entrada y salida en los depósitos de distribución para poder contabilizar pérdidas en estos y en las conducciones entre ellos. Además se recomienda reparar los tres depósitos en los que se observaron fugas (DE16202203, DE16202204 y DE16202205), e instalar un sistema de cierre automático en el depósito DE16202205 con el fin de evitar los continuos desbordamientos que sufre, reduciendo así las pérdidas del sistema.

- ❖ Se recomienda construir una nueva conducción desde el depósito DE16202203 al depósito DE16202201, de manera que no sea necesario hacer pasar el agua por los depósitos DE16202204 y DE16202202. Además de evitar posibles pérdidas por el deterioro de los depósitos intermedios, se evitaría tener que bombear agua desde el depósito DE16202202 al DE16202201, con el gasto resultante que esto implica.

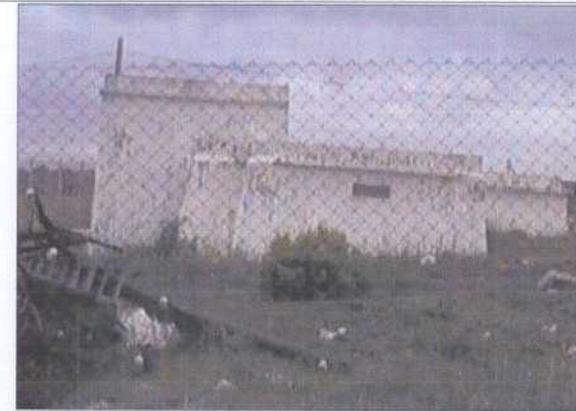
DE16202204 646635 4413003 1015 EN SUPERFICIE MUNICIPAL

Se utiliza para abastecer la parte baja del pueblo

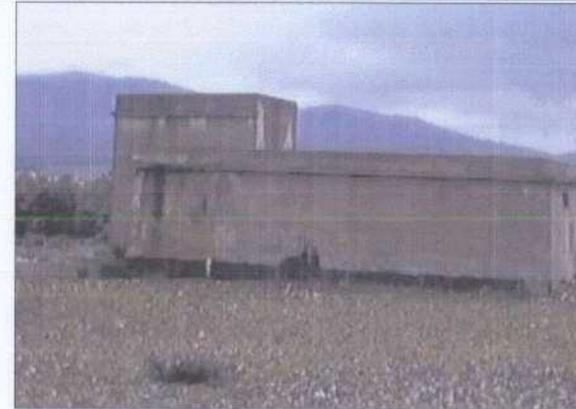
DE16202205 647650 4413398 1021 EN SUPERFICIE MUNICIPAL

El depósito DE16202205 formaría parte del sistema de abastecimiento, aunque solamente se utiliza para el suministro de agua a las granjas situadas al este y noreste de la población. Este depósito se encuentra en muy mal estado, observándose fugas en las paredes de los laterales. Además no dispone de cierre automático con bolla de llenado, por lo que es muy frecuente que se produzcan desbordamientos del agua hasta que el operario cierra la entrada al depósito.

No tienen sistema de cierre automático siendo bastante frecuente que rebose agua

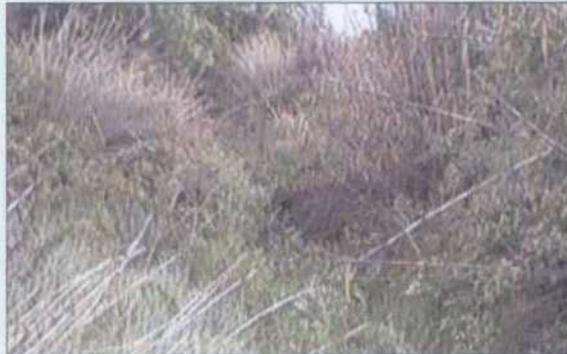
Punto de vertido

En cuanto a las aguas residuales, Talayuelas no realiza ningún tipo de tratamiento ni depuración a sus aguas antes de verterlas al arroyo de El Molinillo.

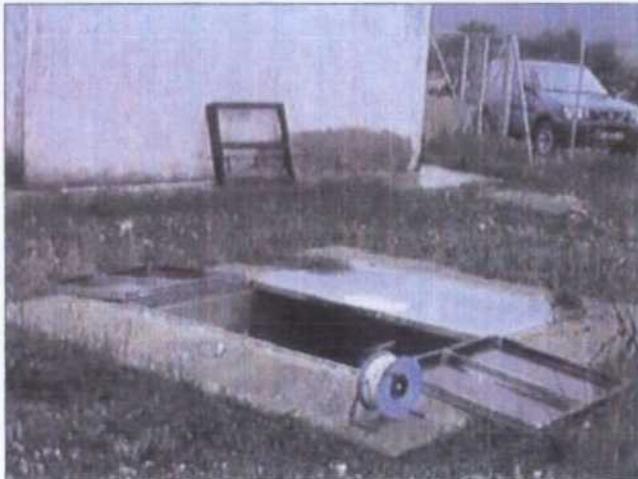
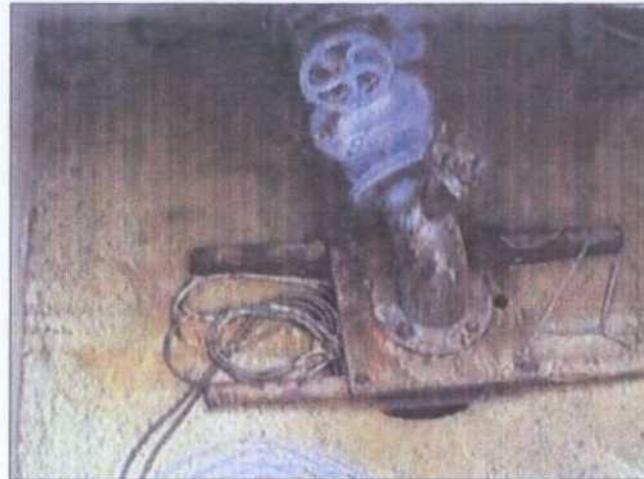
Vista general:

captación de la Ra de Sánchez. Ambas captaciones se encuentran en bastante mal estado, en lo que se refiere a instalaciones, equipamiento y cerramiento, y tienen varios focos potenciales de contaminación en las proximidades que podrían llegar a afectarlas.

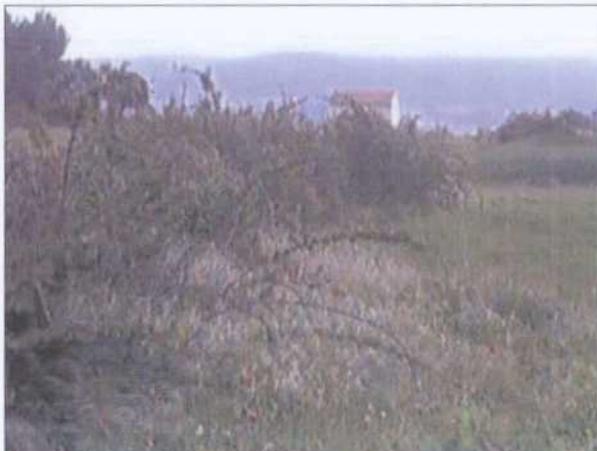
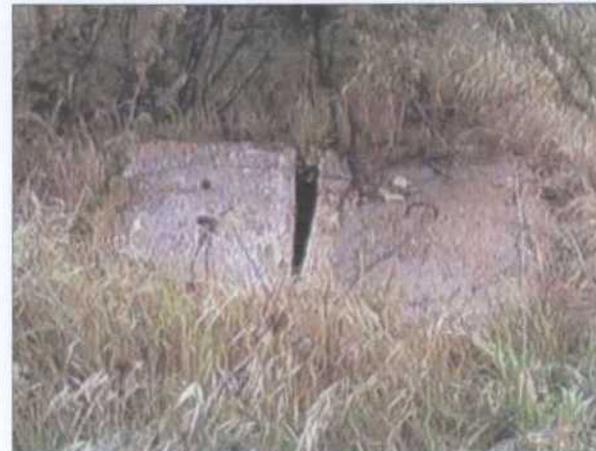
Vista general:

La captación CA16202202 es un manantial con una galería que se encuentra situado al sur de la población y que aporta un caudal continuo inferior a 2 l/s.

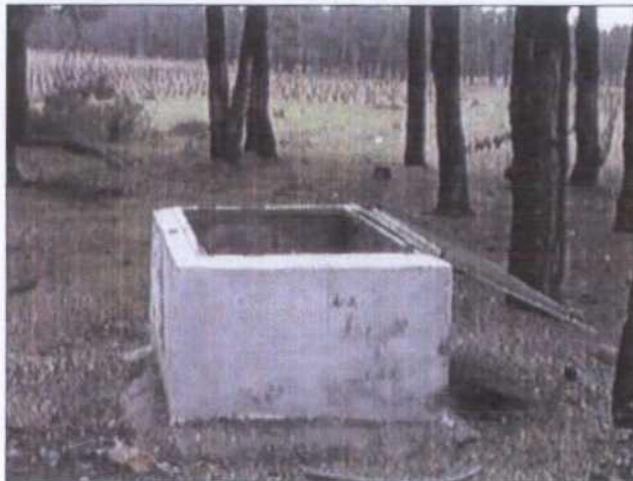
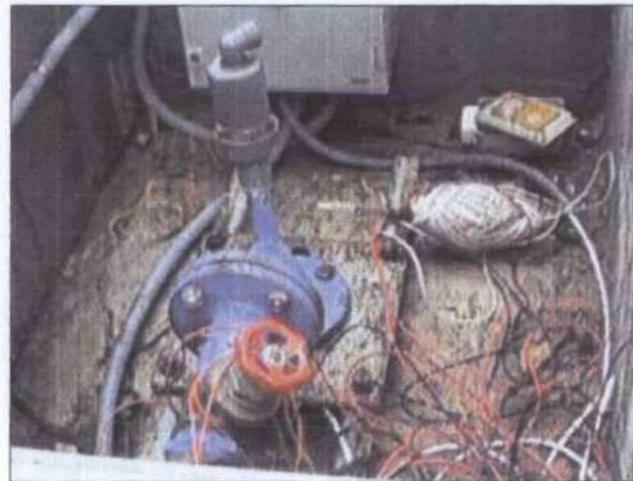
Vista general:

Por último, la captación CA16202204, esta emplazada también al sur de la población en el paraje conocido como Las Balsillas. Se trata de un sondeo construido en el año 1998, cuya capacidad de bombeo es de 2 l/s y que no puede funcionar más de una hora seguida, ya que se producen grandes descensos de los niveles. Próximas a esta captación se realizaron varios sondeos que aportaron mayores caudales pero que no pudieron ser incluidos en el sistema de abastecimiento por presentar altos contenidos en óxidos de hierro.

Profundidad (m)		Características:	Observaciones:
De:	a:		
0	4	Limo arenoso marrón con cantos de cuarcita y rocas metamórficas	
4	10	Arcilla limosa de tonos blancos y ocres	
10	14	Conglomerado con niveles limosos y arenas finas ocres	
14	16	Arenas, limos y arcillas ocres	
16	22	Cuarcita blanca y rosacea	
22	28	Pizarra marrón verdosa	
28	42	Pizarra negra	
42	52	Pizarra sericitica gris-azulada con diques de cuarzo	
52	62	Pizarra sericitica gris-azulada	
62	108	Pizarra negra. Dique de cuarzo entre 78-80 m	
108	120	Pizarra sericitica negra
