Instituto Geológico  
y Minero de España

**INFORME HIDROGEOLÓGICO PARA LA MEJORA DEL  
ABASTECIMIENTO DE AGUA POTABLE A LA  
LOCALIDAD DE TÉBAR. CUENCA.**

Marzo 2014

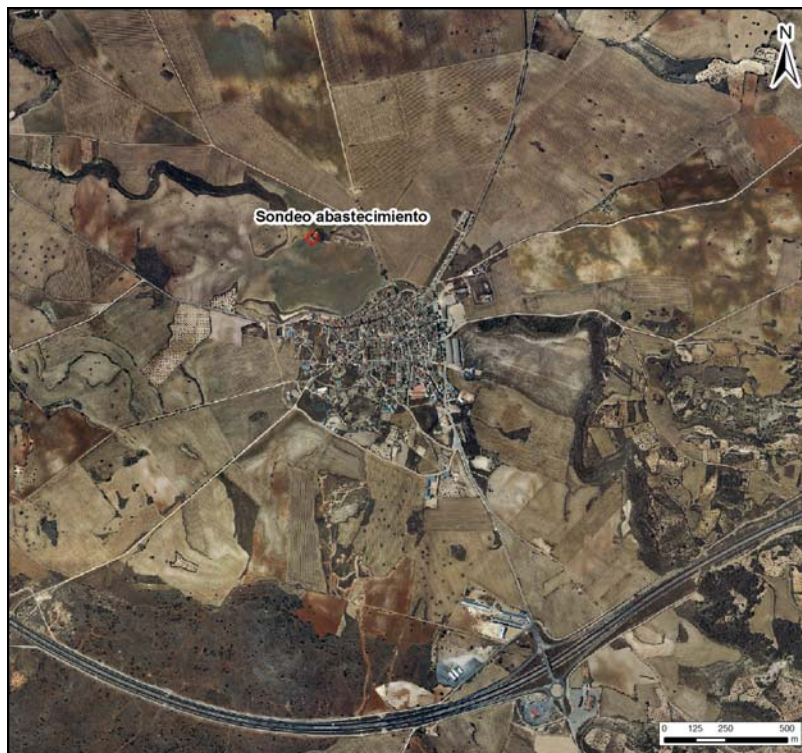
**Figura 2.** Emplazamiento del sondeo de abastecimiento de Tébar

Actualmente el municipio de Tébar se abastece de un único sondeo realizado en el año 2000, de 280 m de profundidad y con un caudal de explotación en torno a los 8 l/s capaz de abastecer a la totalidad de la población. Su ubicación queda reflejada en la Figura 2.

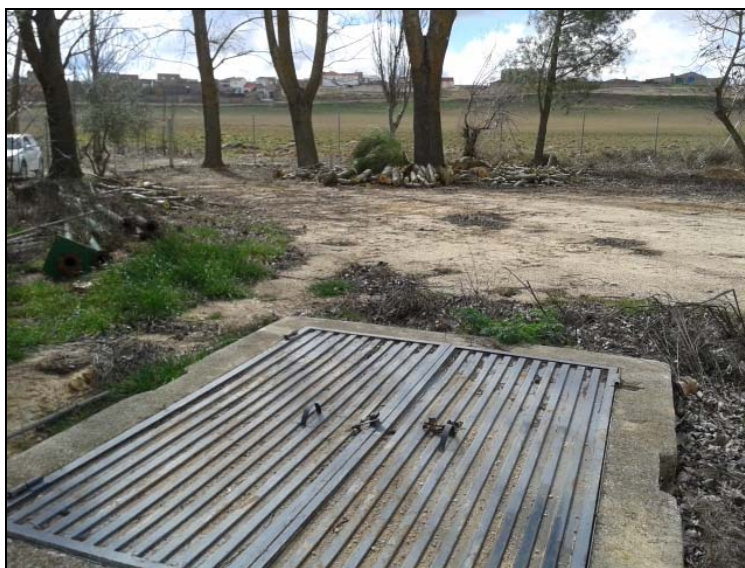
**Figura 4.** Sondeo antiguo de Tébar

Antiguamente, el municipio se abastecía de otro sondeo construido en 1999, ubicado en las proximidades del sondeo actual y que captaba el mismo acuífero. Este sondeo se dejó de explotar a causa del descenso del nivel piezométrico y a la imposibilidad, debido a un estrechamiento en el propio sondeo, de bajar una bomba por debajo del actual nivel piezométrico con el diámetro necesario para elevar el agua hasta los depósitos.

El antiguo sondeo no puede ser instalado ya que sufre un estrechamiento de la tubería en profundidad, que impide descender la bomba por debajo del nivel piezométrico.

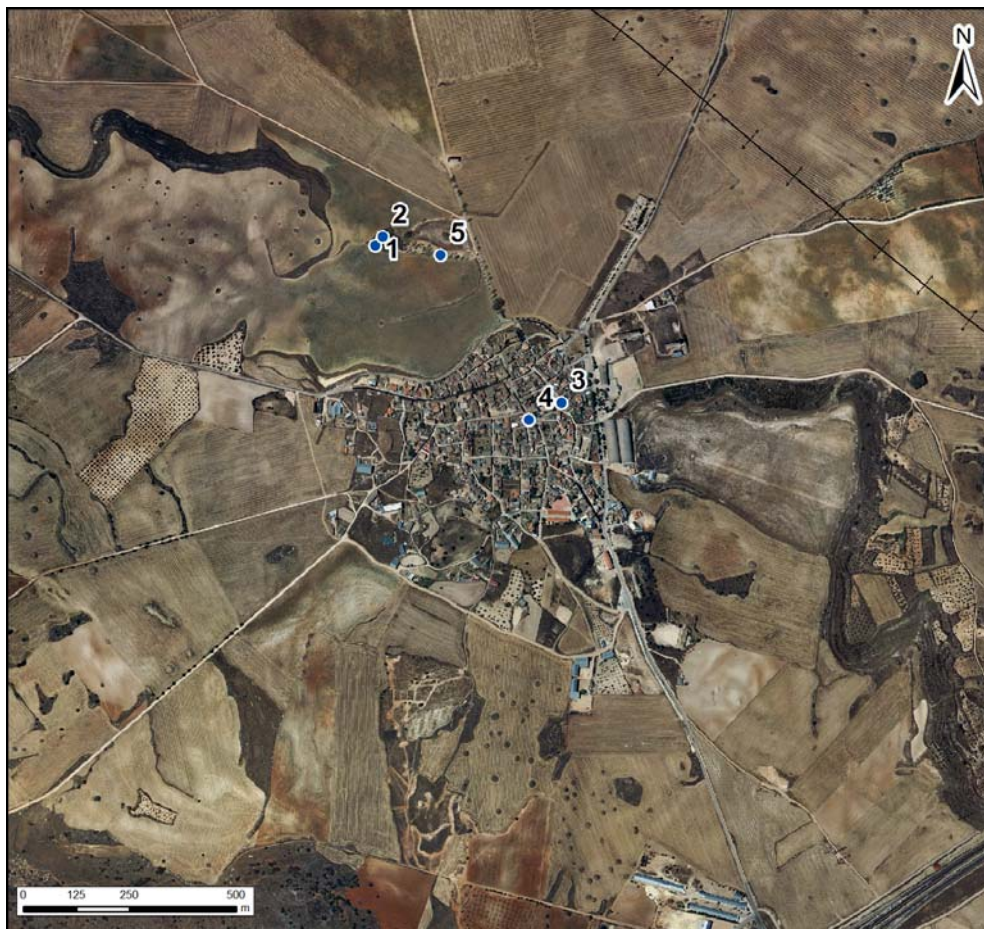
**Figura 8.** Ubicación de los Puntos de agua de Tébar (reconocimiento de campo)

Durante la visita de campo realizada al municipio de Tébar el 5 de marzo de 2014, se observaron los siguientes puntos de agua, representados en la Figura 8:

Coord X (ED50)	Coord Y (ED50)	Profundidad (m)	Nivel del agua (m)	Uso del agua
Sondeo Nuevo (1)	571556	4372989	280	226,3	Abastecimiento urbano a Tébar
Sondeo Antiguo (2)	571574	4373010	280	226,3	No se utiliza
Pozo Dulce (3)	571995	4372619	17,30	1,95	Ganado y Riego
Pozo Antiguo (4)	571918	4372580	15,50	4,52	No se utiliza
Manantial (Laguna natural) (5)	571710	4372967	-	-	-
