SITUACIÓN ACTUAL DE LOS SISTEMAS DE ABASTECIMIENTO EN LA PROVINCIA DE CUENCA

DIPUTACIÓN PROVINCIAL DE CUENCA

SISTEMA DE ABASTECIMIENTO DE VALERA DE ABAJO
(16903)

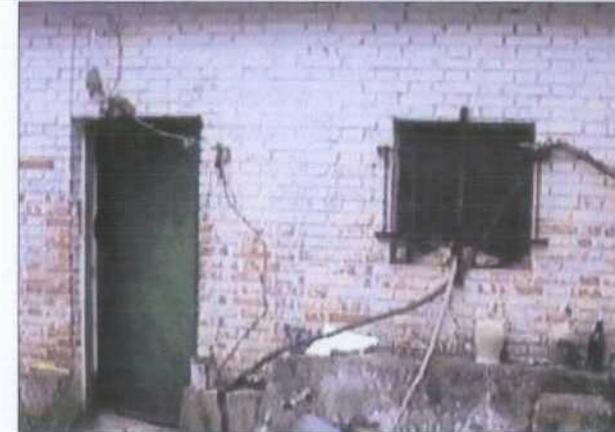
Código	Coordenadas		Cota	Tipo depósito	Titular
	X	Y			
DE16903101	571922	4402643	843	SEMIENTERRADO MUNICIPAL

Gestión	Capac. (m3)	Estado
PÚBLICA MUNICIPAL	20	REGULAR

Antiguo depósito. Desde el se puede bombear a los depósitos nuevos

- ❖ Realizar un mantenimiento periódico en las instalaciones de las captaciones secundarias de manera que puedan ser utilizadas en caso de emergencia. También habría que mantener las instalaciones de bombeo desde el depósito de elevación (DE16903101) ya que si estas fallan no se podrían usar las captaciones secundarias.

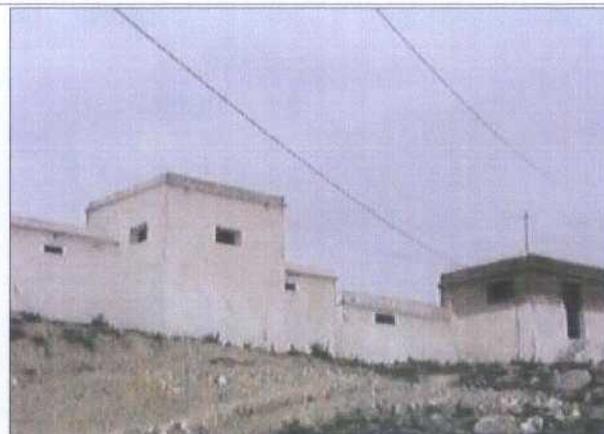
Código	Coordenadas		Cota	Tipo depósito	Titular
	X	Y			
DE16903102	572417	4402725	904	EN SUPERFICIE	MUNICIPAL

Gestión	Capac. (m3)	Estado
PÚBLICA MUNICIPAL	400	BUENO

Observaciones
Está comunicado con DE16903103.

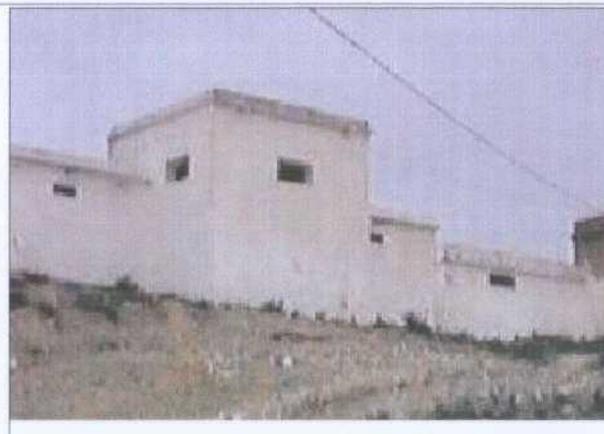
Código	Coordenadas		Cota	Tipo depósito	Titular
	X	Y			
DE16903103	572417	4402725	904	EN SUPERFICIE	MUNICIPAL

Gestión	Capac. (m3)	Estado
PÚBLICA MUNICIPAL	400	BUENO

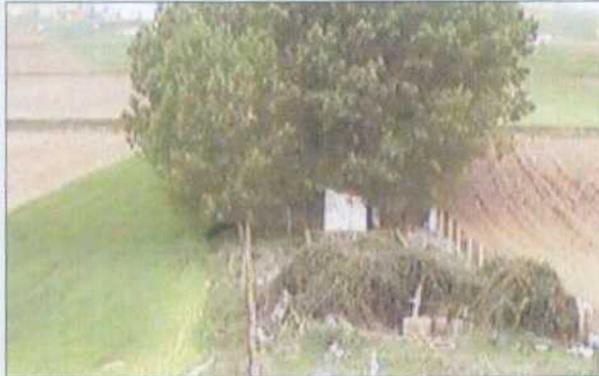
Punto de vertido

Código	Coordenadas		Cota	Toponimia
	X	Y		
PV16903001	571800	4402292	845	RIO GRITOS

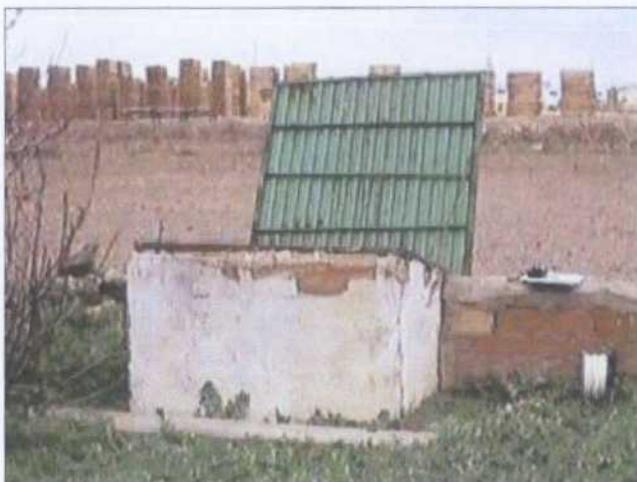
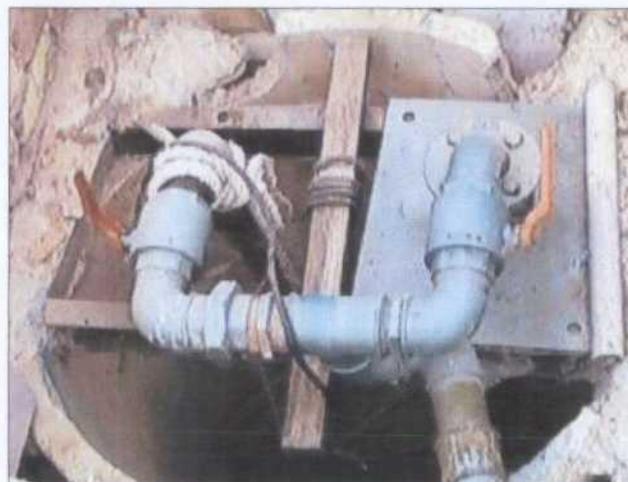
Vista general:

Lleva más de 7 años sin utilizarse para abastecimiento.

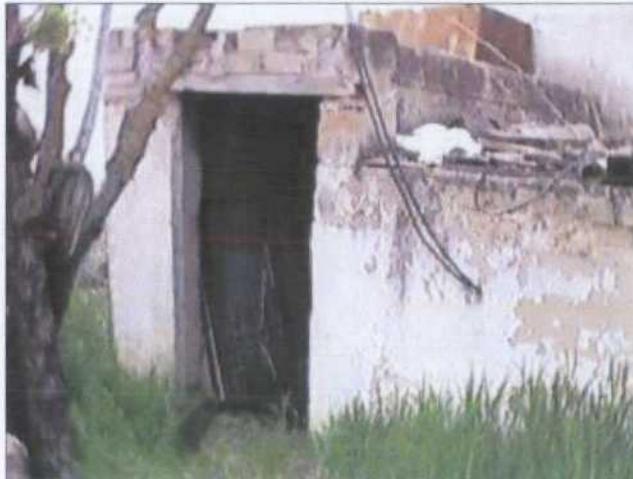
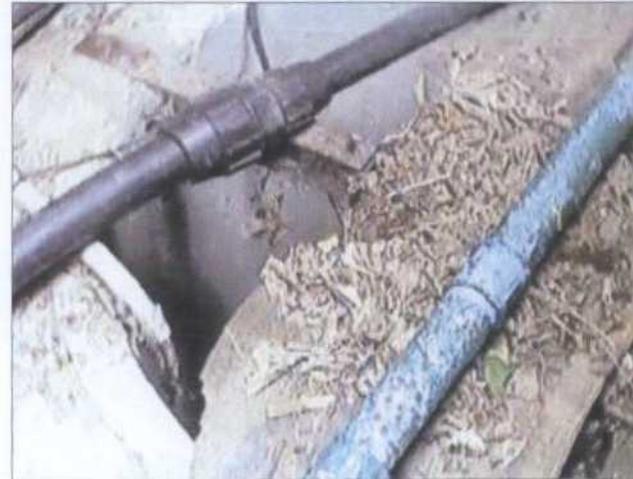
Vista general:

Está situado junto al depósito antiguo. Sólo se utiliza en verano para llenar la piscina. Tiene una conducción al depósito nuevo por lo que podría ponerse en funcionamiento en caso de emergencia.

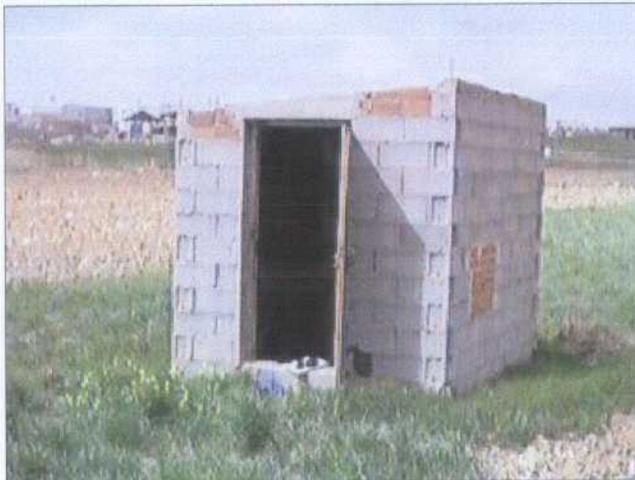
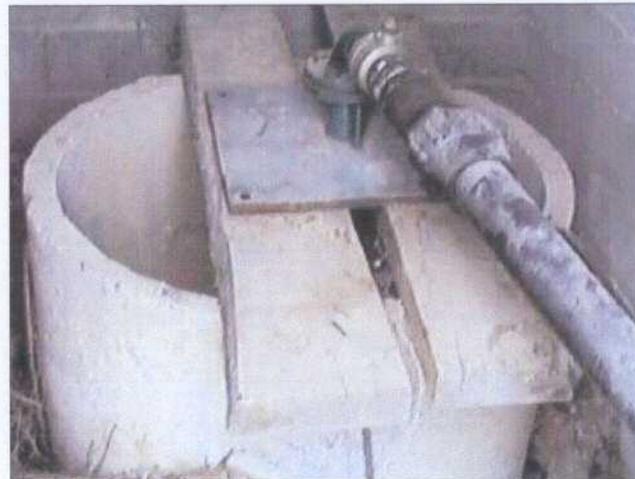
Vista general:

Lleva sin utilizarse varios años, ni siquiera para llenar la piscina, ya que no tiene conexión directa con el depósito nuevo, con lo que se tendría que bombear agua del depósito viejo al antiguo (No compensa).

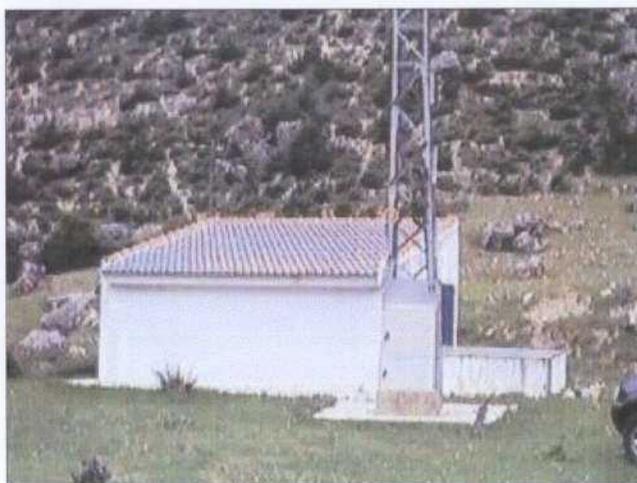
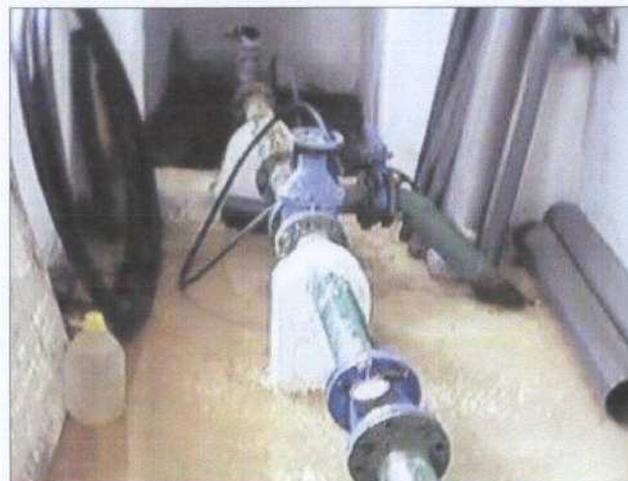
Vista general:

Profundidad (m)		Características:	Observaciones:
De:	a:		
0	20	Arcillas, limos	
20	30	Margas verdes y grises	
30	32	Arcillas rojas, arenas	
32	40	Arenas blancas y rojas	
40	42	Dolomías	
42	56	Arenas blancas-rojas. Arcillas	
56	66	Arenas con arcillas ocres	
66	84	Arcillas rojas. Arenas	
84	90	Arcillas marrones	
90	142	Dolomías rosas y blancas	
142	164	Dolomías rosas y rojas	
164	204	Dolomías rojas recristalizadas	
204	216	Calizas beige, gris claras. Recristalizaciones	
216	222	Calizas rosas. Recristalizaciones	
222	260	Caliza gris clara. Recristalizaciones	
260	276	Caliza gris clara y rojiza	
276	280	Caliza gris oscura	
280	284	Caliza gris clara y rosacea	
284	286	Arcillas rojas y verdes	
286	300	Calizas recristalizadas gris claras y rosaceas

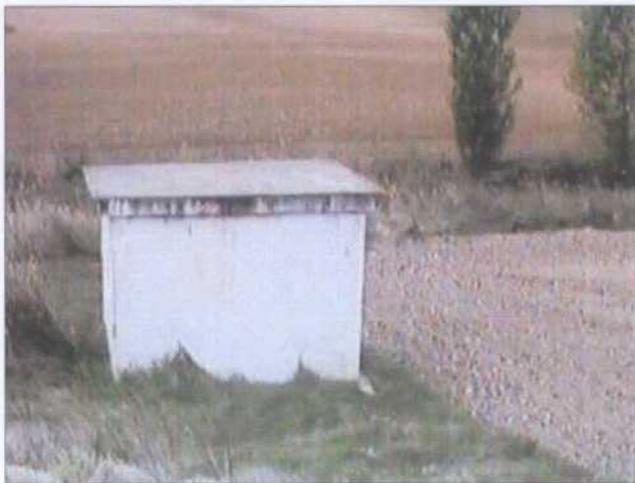
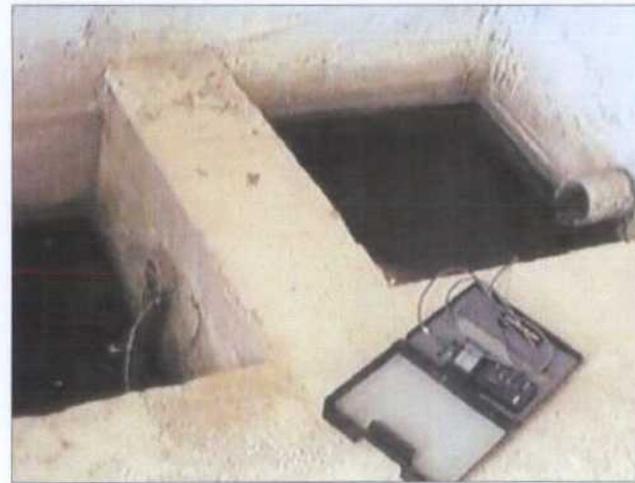
Vista general:

Sale un caudal inferior 1 l/s. El agua sigue llenando a parar al depósito antiguo, aunque parte se pierde por la conducción, bastante deteriorada.
