**INFORME FINAL DEL SONDEO DE
INVESTIGACION PARA EL ABASTECIMIENTO
DE AGUA POTABLE A LA LOCALIDAD DE
VALHERMOSO DE LA FUENTE (CUENCA)**

Noviembre 2004

Sondeo: Valhermoso-1

Término municipal: Valhermoso de la Fuente **Provincia:** Cuenca

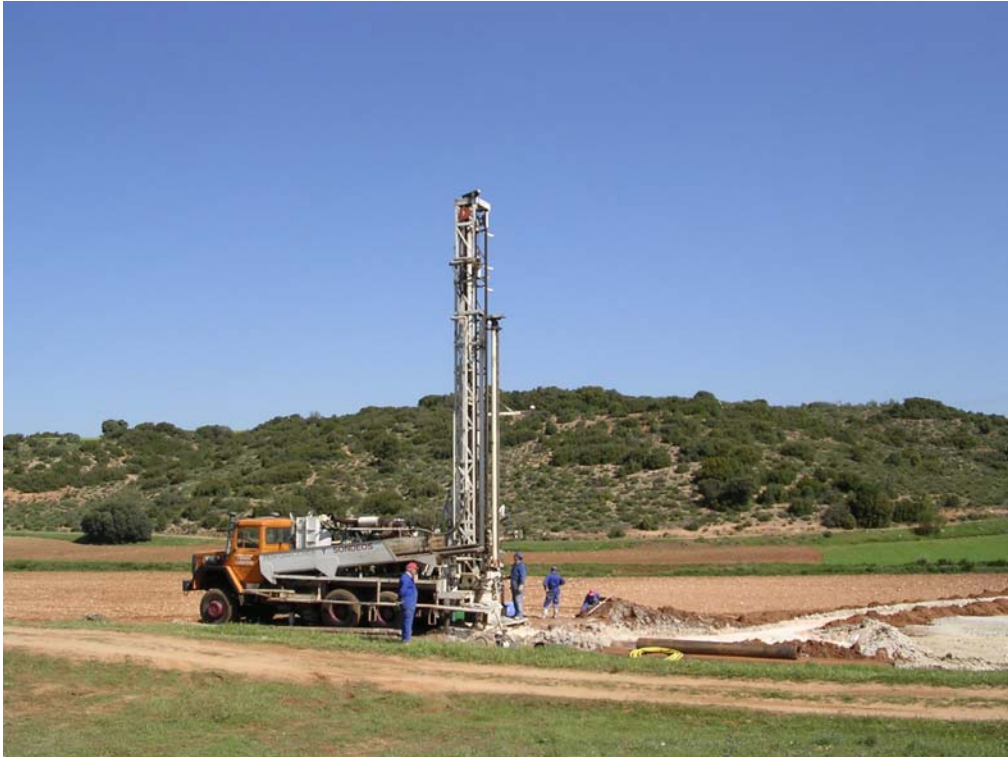
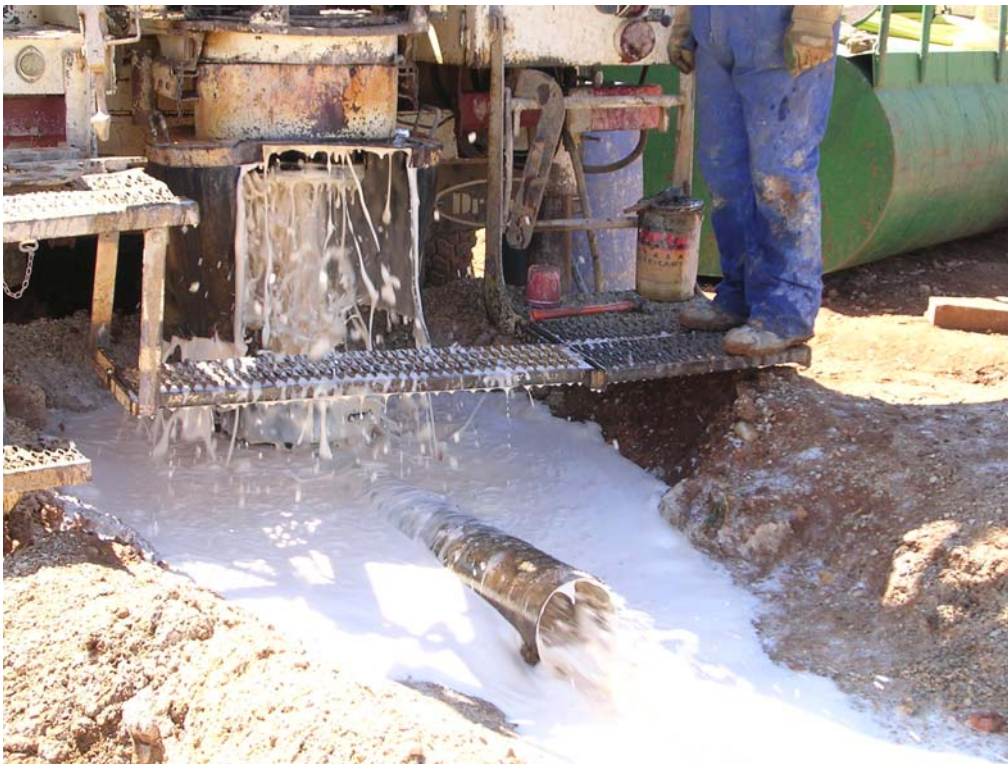
Fotos 1 y 2.-Perforación del sondeo de Valhermoso de la Fuente.

La ejecución del sondeo se realizó durante la primera quincena de mayo de 2004, alcanzando una profundidad de 214 m (fotos 1 y 2).

La perforación del sondeo se realizó de 0-14 m con un diámetro de 254 mm y de 14-214 m con un diámetro de 248 mm.
