INFORME SOBRE LOS DESPRENDIMIENTOS ROCOSOS QUE AFECTAN A LA POBLACIÓN DE VEGA DEL CODORNO (CUENCA)

Diciembre de 2015

Informe sobre los desprendimientos rocosos que afectan a la población de Vega del Codorno (Cuenca)

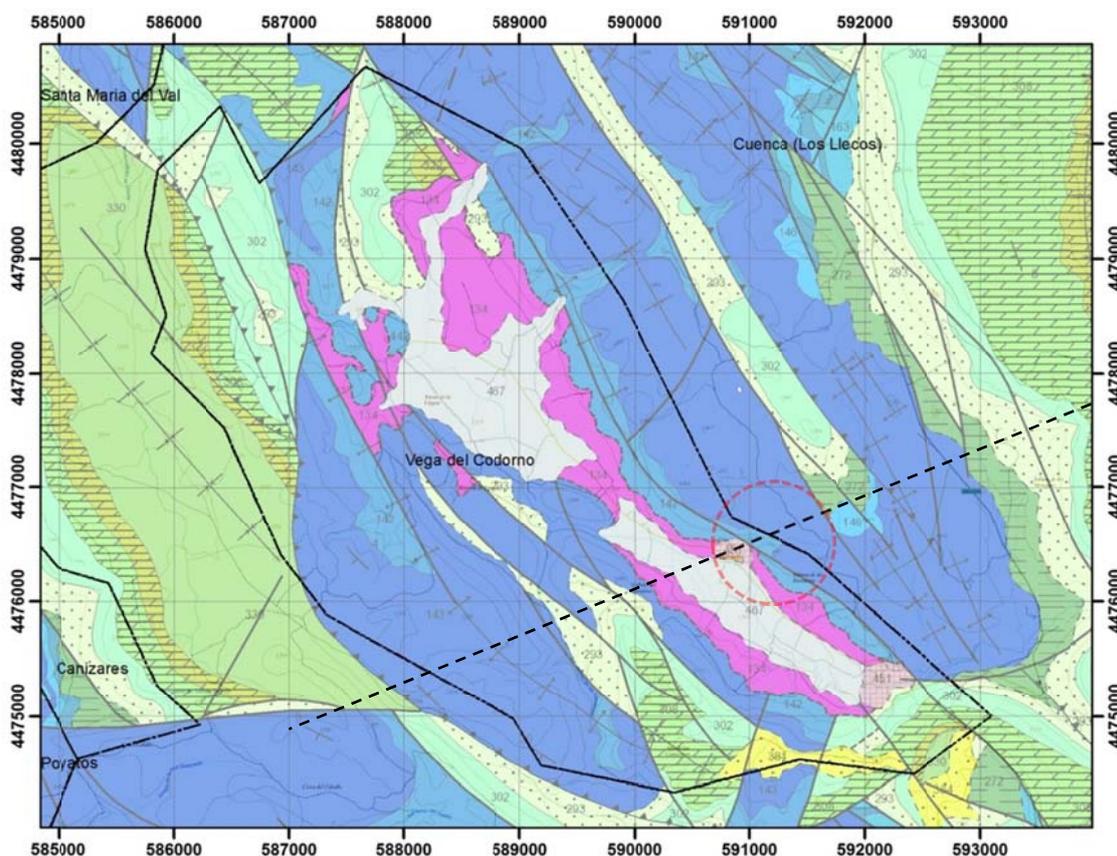
Figura 2. Extracto del mapa geológico continuo de España a escala 1:50.000 (servicio WMS disponible en www.igme.es)

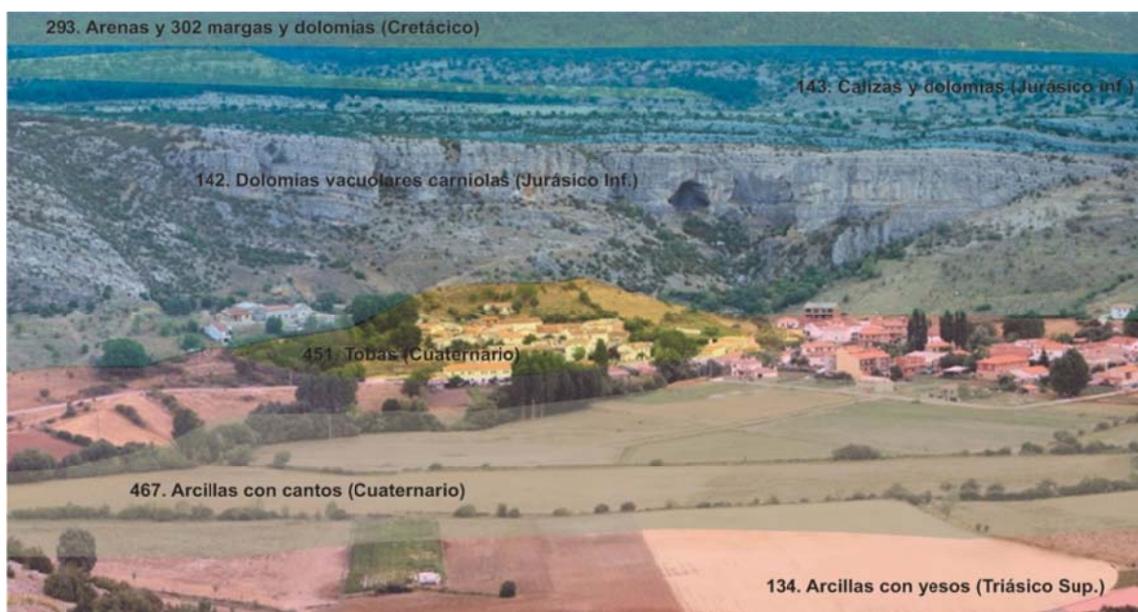
Figura 3. Vista panorámica del Barrio de La Cueva A en la que se han superpuesto recintos coloreados para delimitar los afloramientos de las diferentes unidades geológicas descritas en este apartado. Los mayores resaltes topográficos se observan en la Formación de Carniolas de Cortes de Tajuña desde la que se desprenden los bloques rocosos.

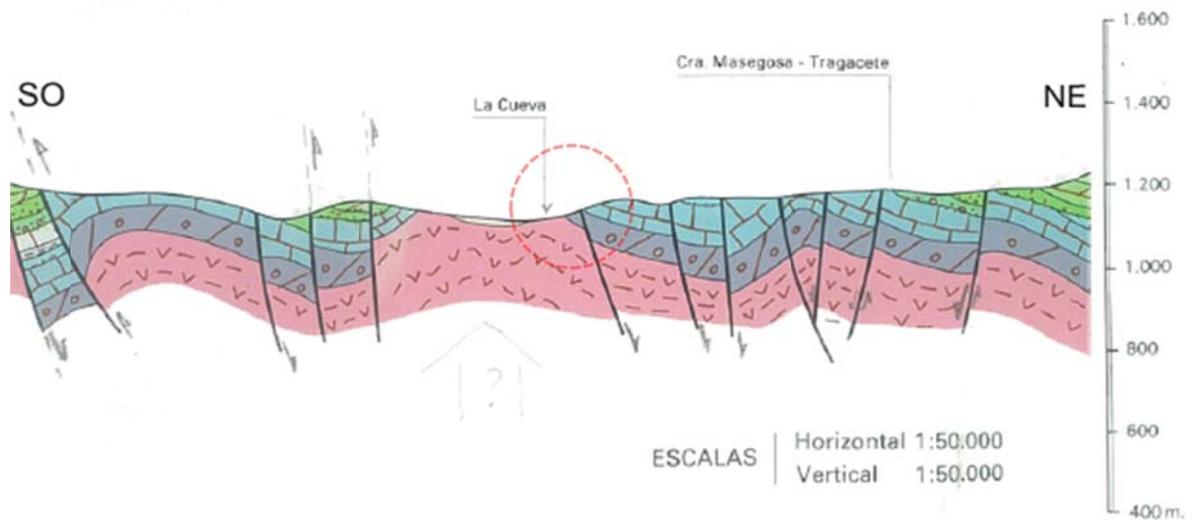
Figura 4. Corte geológico del Dominio del anticlinorio de Cueva del Hierro-Tragacete representado en traza discontinua en la figura 2. Es un extracto de la hoja 564 "Fuertescusa" del mapa geológico de España, IGME 1989.

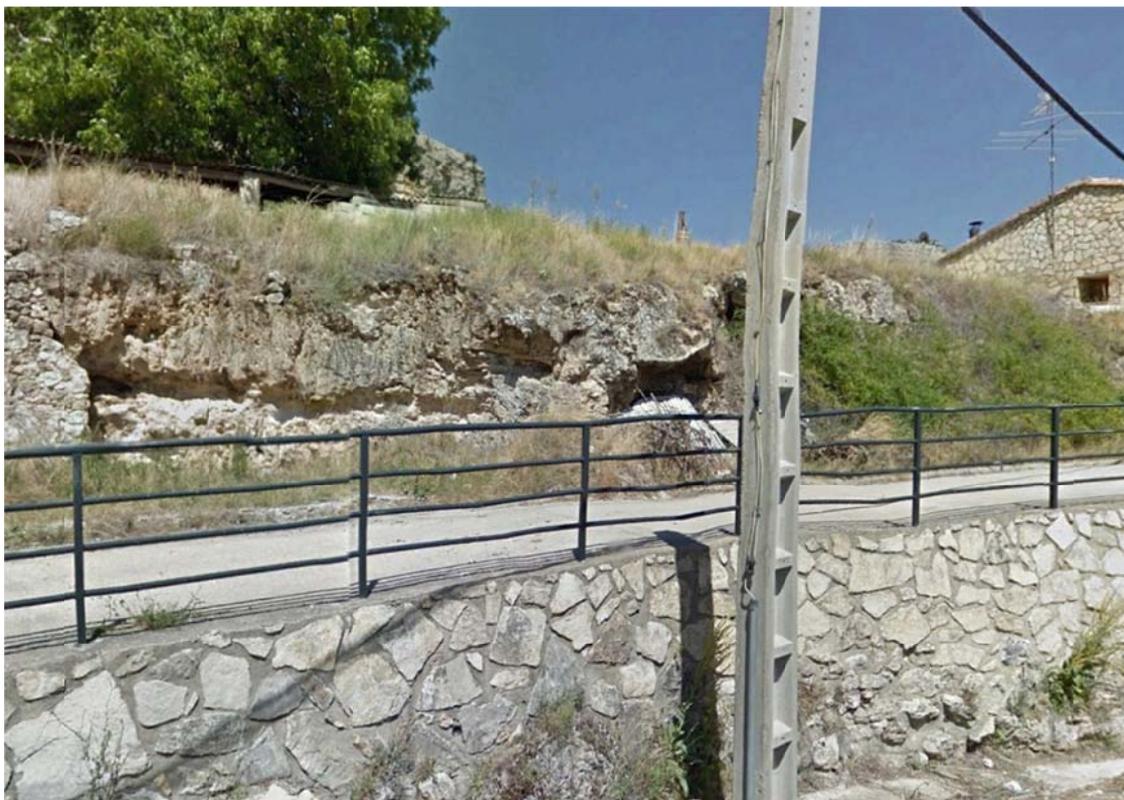
Figura 5. Afloramiento de Tobas calcáreas sobre la que se asienta parte del caserío del Barrio de la Cueva A en Vega del Codorno.

En cuanto a la hidrogeología, la circulación de las aguas subterráneas en la zona es fundamentalmente kárstica. Son abundantes los manantiales que drenan los acuíferos principales de la región, uno de los cuales es el formado por las carniolas y calizas tableadas del Triásico superior - Lias, que presenta una gran permeabilidad por su karstificación e intensa fracturación. Así, en el caserío de La Cueva, se produce la surgencia de varias fuentes situadas en el contacto entre las carniolas y las arcillas del Keuper y que, con el transcurso de los años, han dado lugar un importante depósito de tobas calcáreas sobre el que se asienta parte de la población (451 en las figuras 2 y 3 y Figura 5).

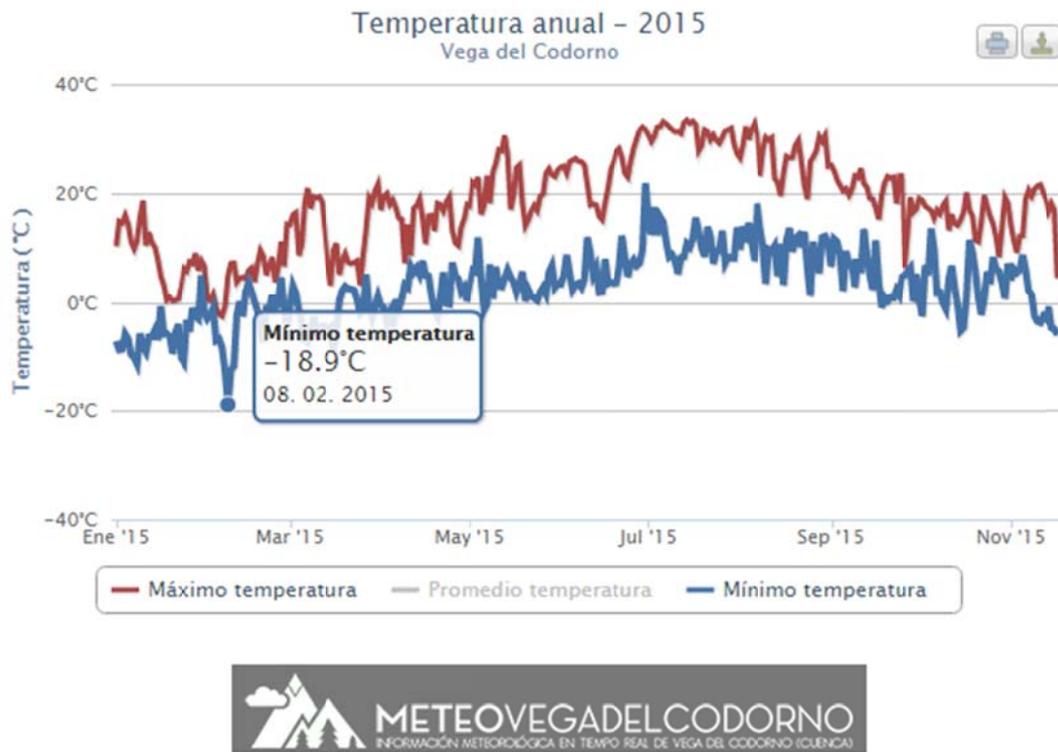
Figura 6. Registros de temperatura máxima y mínima en la estación meteorológica de Vega del Codorno. www.meteovegadelcodorno.com

Temperaturas: Las temperaturas medias en el periodo 1967-1977 oscilan entre los 17,6 °C en el mes de Julio y los -0,6 °C en el mes de diciembre. Siendo muy comunes las heladas entre los meses de Noviembre y Abril. Durante el invierno, principalmente en el mes de Febrero, en situaciones atmosféricas anticiclónicas, no es extraño que se alcancen valores mínimos de 20 grados bajo cero durante la noche, con oscilaciones térmicas de hasta 24 grados entre el día y la noche como se registraron el 8 de Febrero del presente año (Figura 6).

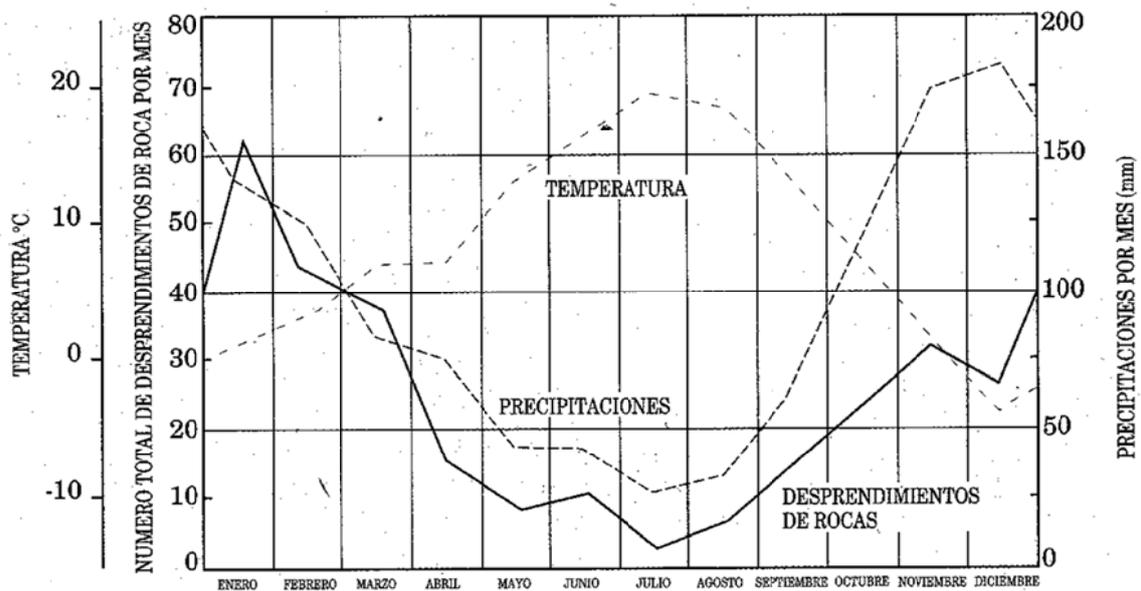
Figura 7. Efecto de las estaciones del año en la ocurrencia de desprendimientos en España.

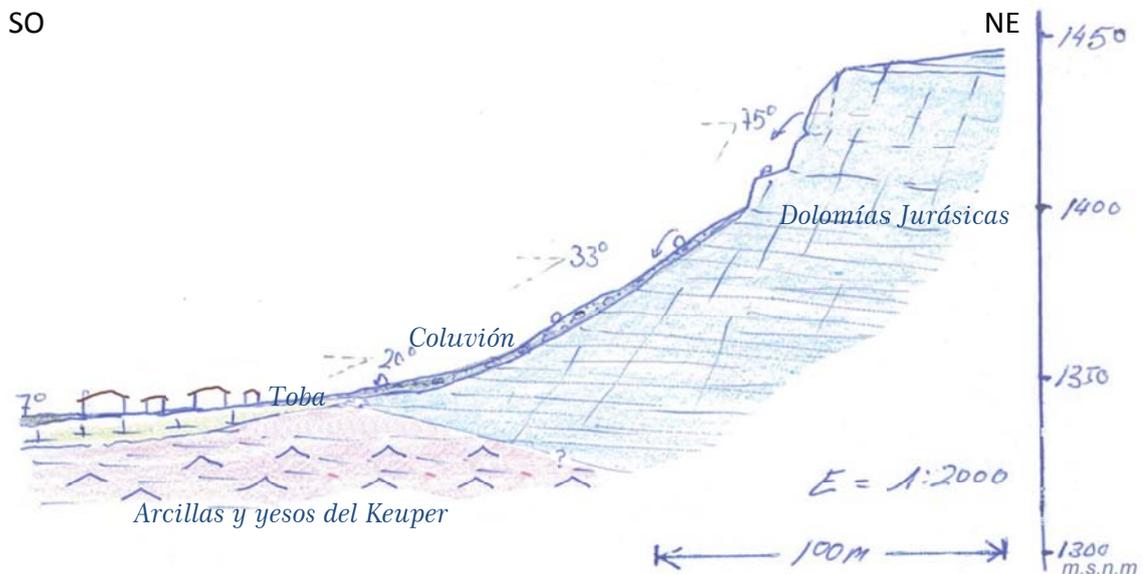
Figura 8. Corte esquemático de la ladera con indicación de pendientes medias, materiales y estructura.

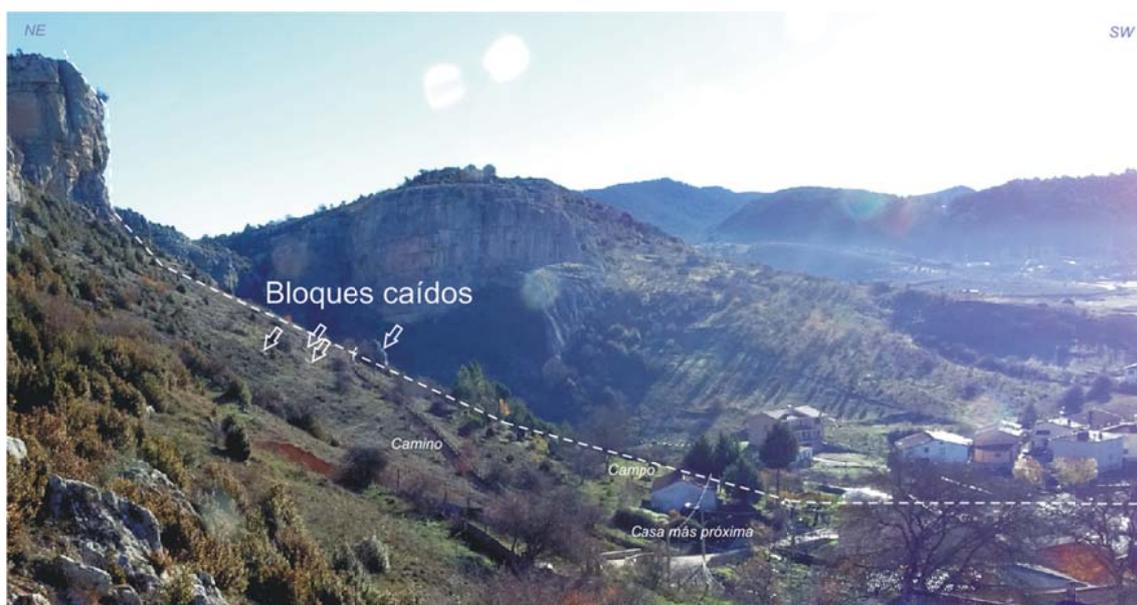
Figura 9. Vista de la ladera NO del Barrio de la Cueva A en Vega del Codorno. En línea blanca discontinua se ha representado las pendientes de la ladera en la zona más próxima a la población. Con flechas se señalan grandes bloques de roca caídos en la ladera.

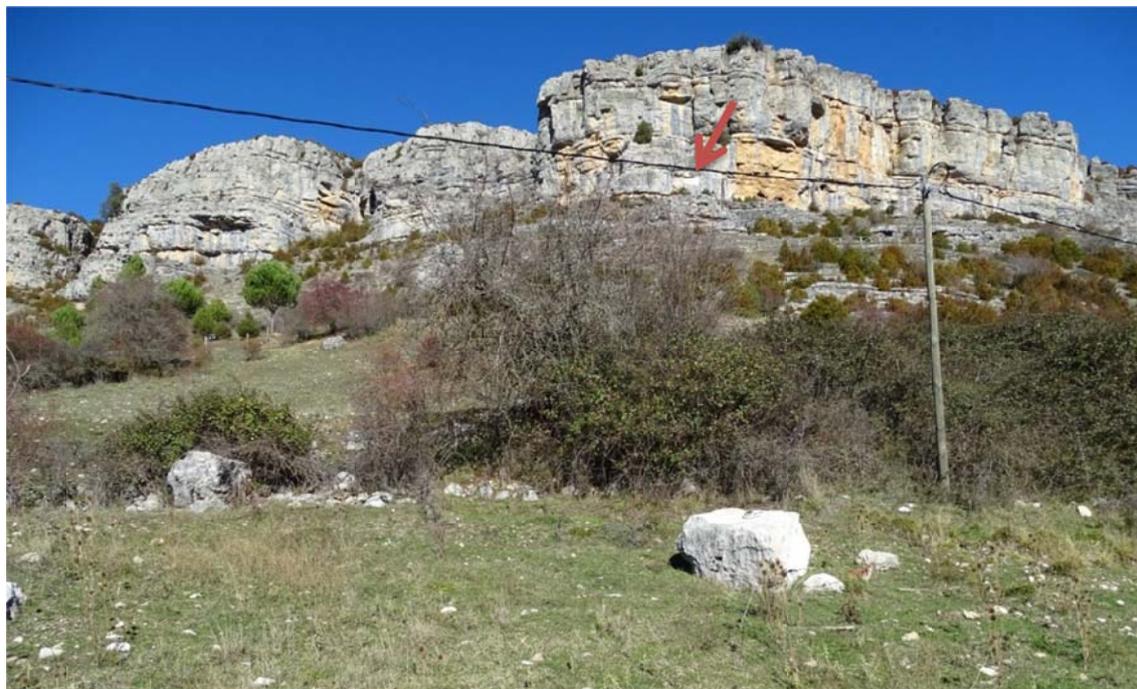
En los últimos 7 años se han desprendido al menos dos bloques de dimensiones métricas (Figura 10) que han alcanzado zonas bajas de la ladera próximas al casco urbano. Si bien no han causado daños reseñables, si han creado la alarma suficiente para la solicitud de este informe por parte del Ayuntamiento.

Figura 10. En primer plano fragmento de unos 4 m^3 (aprox. 9 toneladas) del bloque caído en Febrero de 2008 y que se partió en dos durante su descenso. Con la flecha roja se señala la cicatriz del desprendimiento que mantiene su color blanco en la base del escarpe.

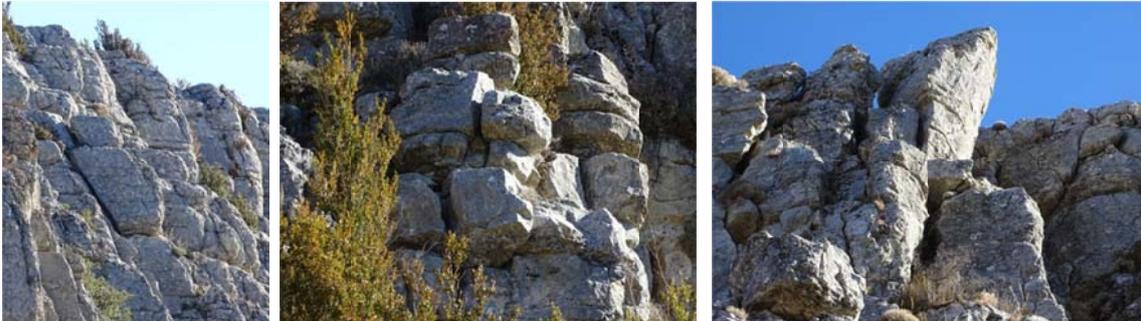
En algunos puntos de la ladera del Barrio de la Cueva se dan condiciones de estabilidad aunque aparezcan bloques sueltos (Figuras 11 y 12). La orientación de las discontinuidades, las bajas pendientes o la existencia de barreras naturales hacen que estos no puedan movilizarse. Otros, en cambio, podrían llegar a desprenderse y alcanzar zonas habitadas (Figura 13), por lo que es muy importante conocer la morfología de las laderas y el estado en que se encuentran los procesos de alteración.

Figuras 11, 12 y 13. Bloques sueltos en el escarpe de la Risca de La Cueva (Vega del Codorno).

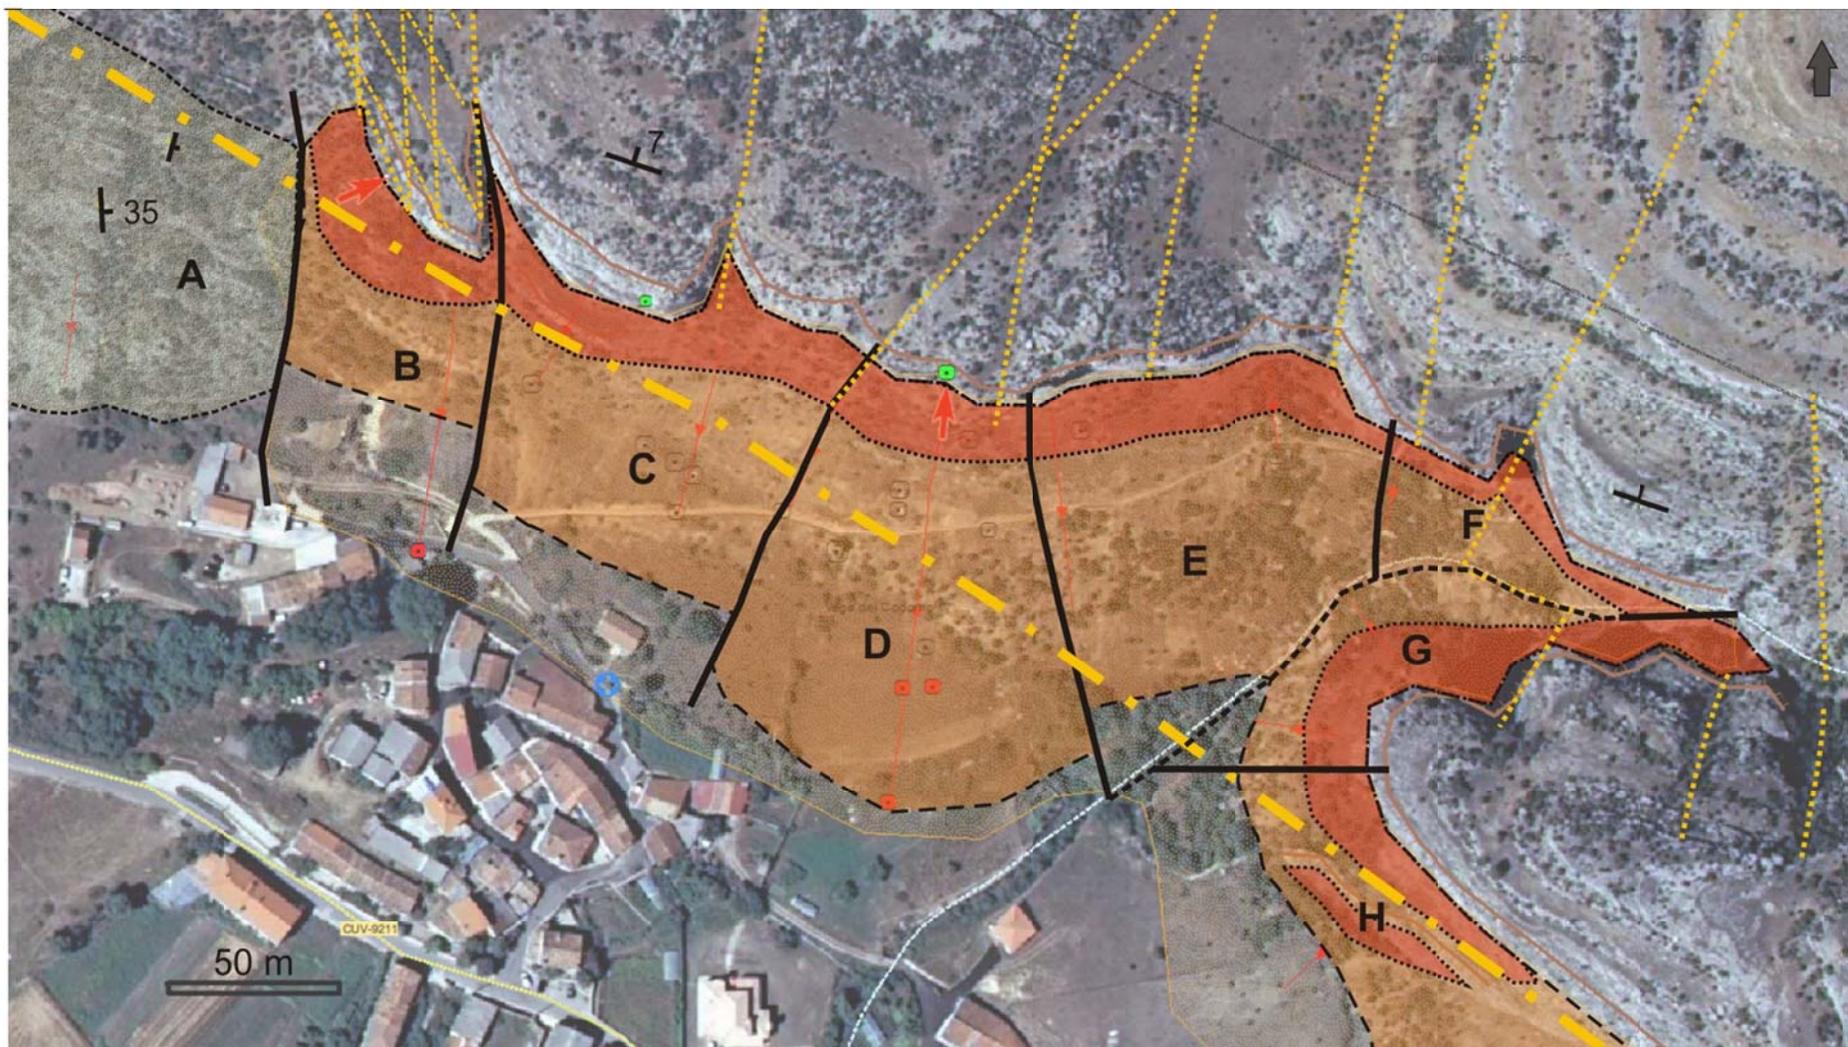
Figura 14 Sectorización de la ladera N del Barrio de La Cueva en función de la susceptibilidad a desprendimientos y del alcance de los bloques desprendidos observados. Las zonas se han subdividido en áreas con mayor o menor probabilidad de ser alcanzadas por bloques de roca desprendidos (colores naranjas). Se han representado en *líneas amarillas punteadas* las trazas de las principales fracturas sub-verticales que afectan al escarpe. En *línea y punto gruesa* la traza de la falla regional que define la orientación NE-SO del escarpe. Con *flechas rojas* lugares con bloques sueltos o en equilibrio precario. En *líneas rojas con flechas* las posibles trayectorias de bloques en su descenso. Con *puntos rojos* la ubicación de los bloques frescos y los que han caído en los últimos 7 años, con *puntos verdes* las cicatrices frescas observadas en el escarpe y con *puntos grises* los grandes bloques caídos hace mucho tiempo. Fondo: Ortophotografía PNOA año 2006 (IGN).

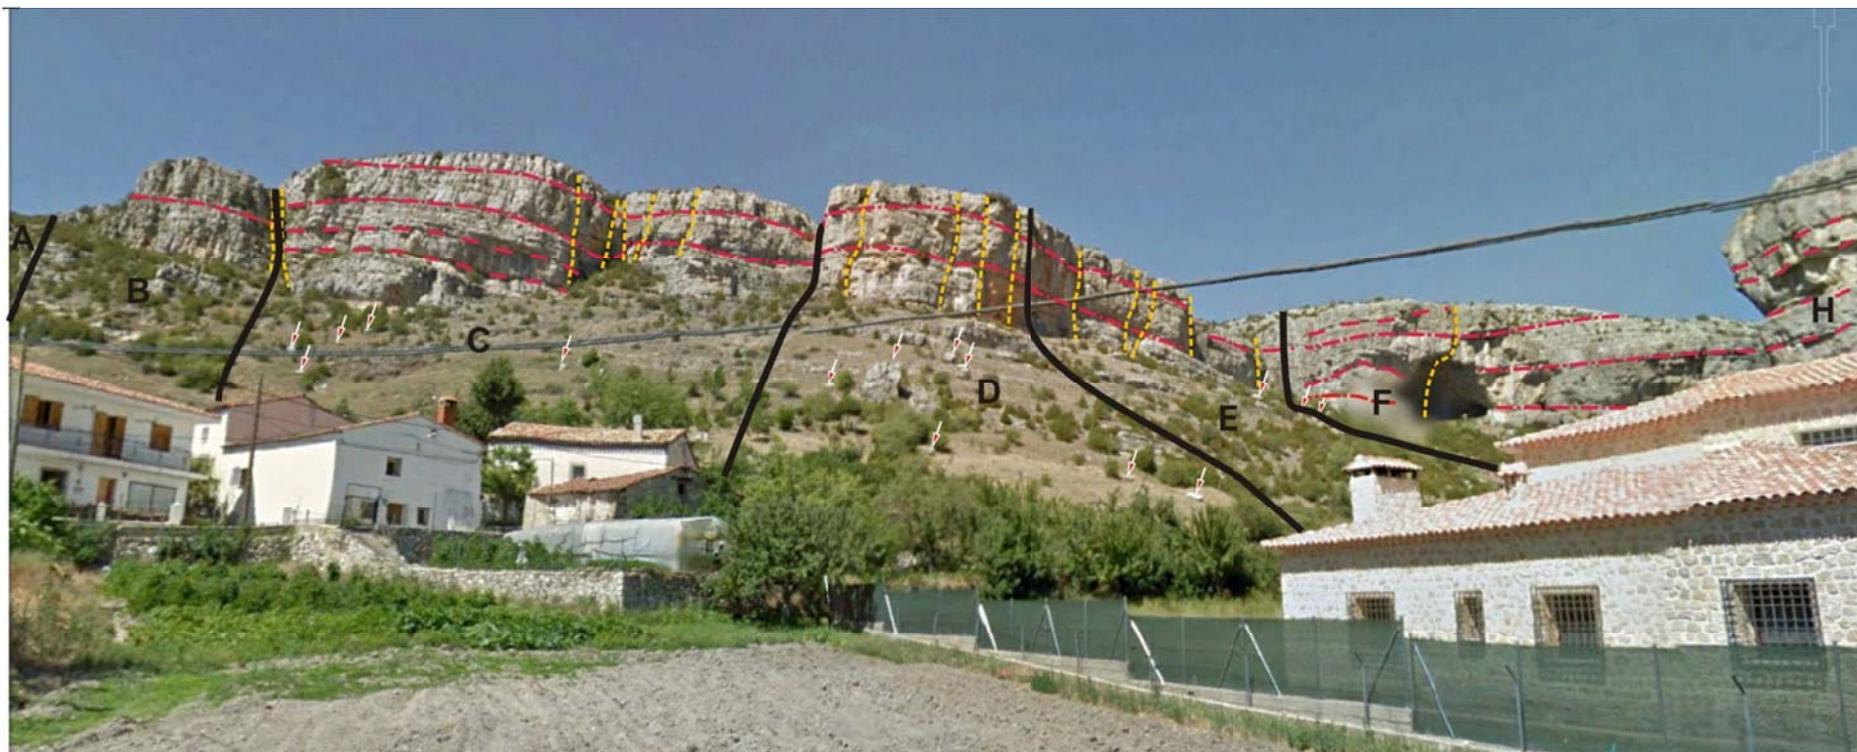
Figura 15. Vista general de la ladera N del Barrio de La Cueva con representación de los límites de las zonas de desprendimientos (en negro), las trazas de las principales fracturas que atraviesan todo el escarpe (en punteado amarillo) y la situación de los estratos de potencia menor y más erosionables que delimitan la estructura sedimentaria del escarpe (en naranja discontinuo). Se han marcado con flechas rojas la situación de los bloques caídos más grandes observados en la ladera.

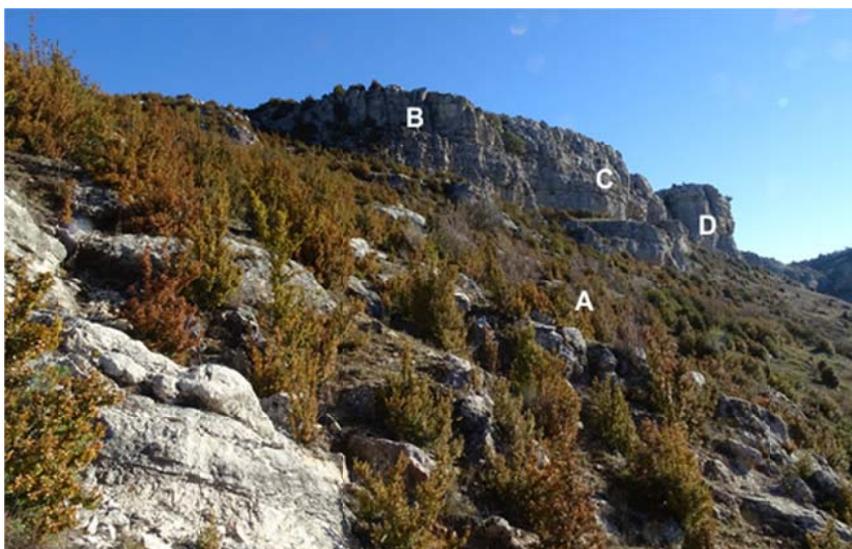
Figura 16. En primer plano, vista general de la ladera en la Zona A. Al fondo, los resaltes rocosos de las zonas B, C y D desde donde se producen los desprendimientos.

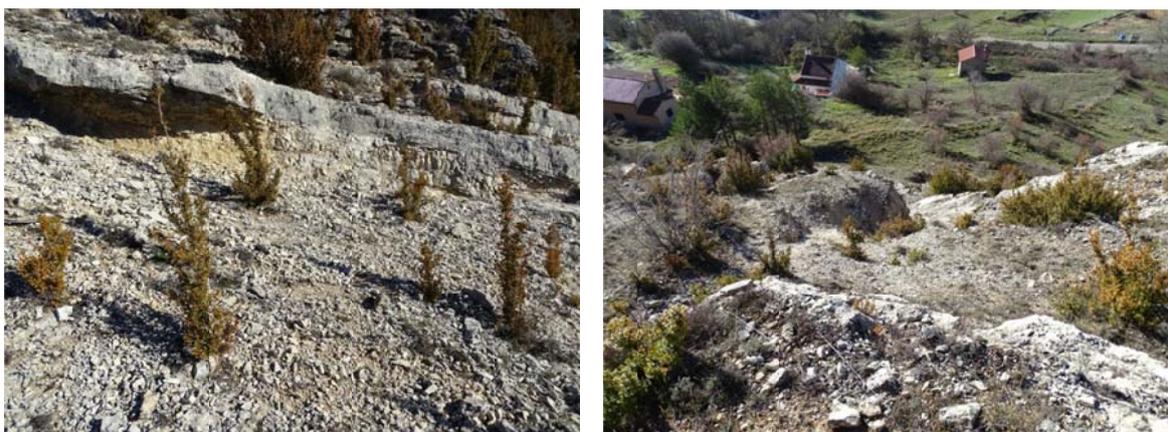
Estos procesos en algunas zonas dan lugar a la aparición de pequeños canchales superficiales pueden llegar a deslizar lentamente por la ladera (Figura 17). La pendiente media en esta zona es de 45° y es prácticamente regular en toda la ladera. En algunas ocasiones, aparecen sobre la ladera bloques sueltos de dimensiones centimétricas pero la pendiente, su morfología angular y la vegetación hacen que no sea probable su movilización. No se han observado evidencias de desprendimientos y bloques caídos que alcancen las inmediaciones del pueblo en este corredor (Figura 17).

Figuras 17 y 18 Detalle de afloramiento rocoso y de canchal activo situados en la parte superior de la ladera de la Zona A

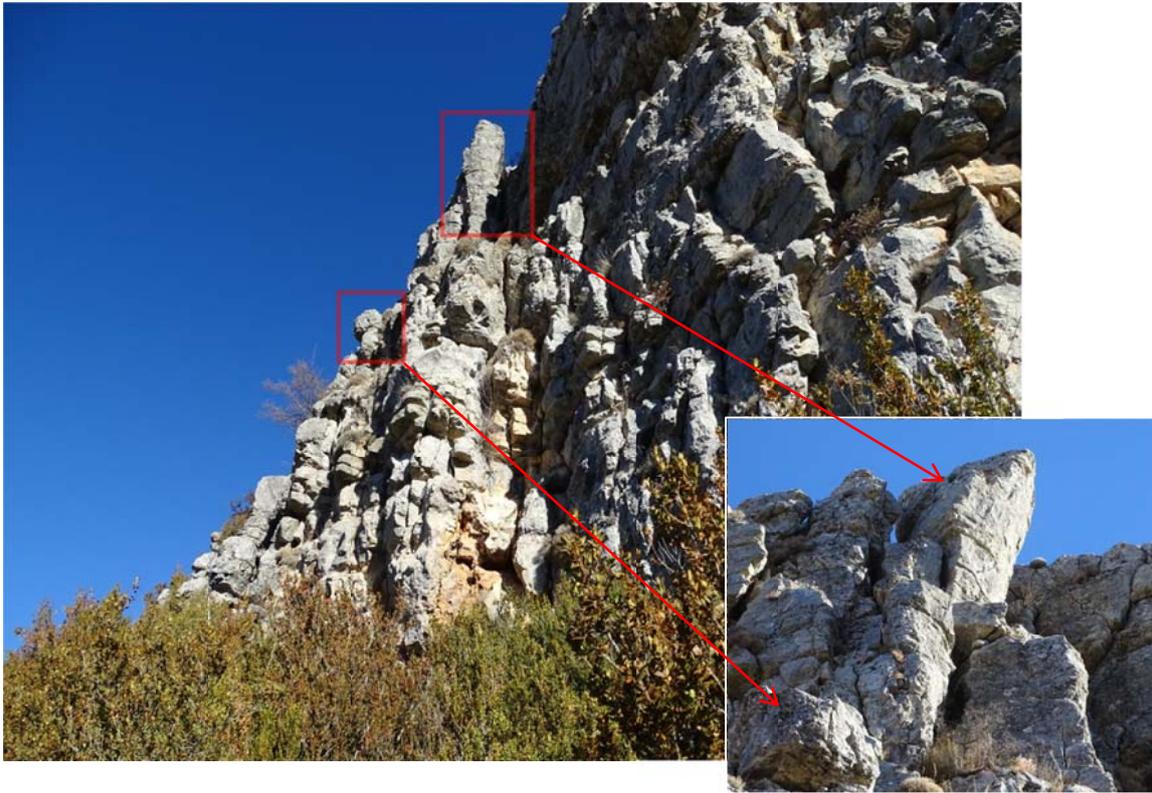
Figura 19 Vista Frontal según la dirección N-S del inicio del escarpe rocoso en la Zona B. Se observa una importante fracturación vertical muy continua y un espaciado regular de orden centimétrico (40-80 cm). En los recuadros rojos se enmarcan un gran bloque prismático en condiciones precarias de estabilidad y un bloque suelto de menores dimensiones que han sido fotografiados en detalle.

Las potencias de las capas oscilan entre 50 cm y 2 m, con intercalaciones de niveles de matriz más fina y erosionables de aproximadamente 20 cm, lo que hace que los bloques sean en su mayoría de pequeñas dimensiones (50 cm de lado) salvo en los tramos superior e inferior del resalte donde las potencias de los estratos son mayores y se pueden individualizar bloques grandes de forma prismática (Figuras 19 y 23).

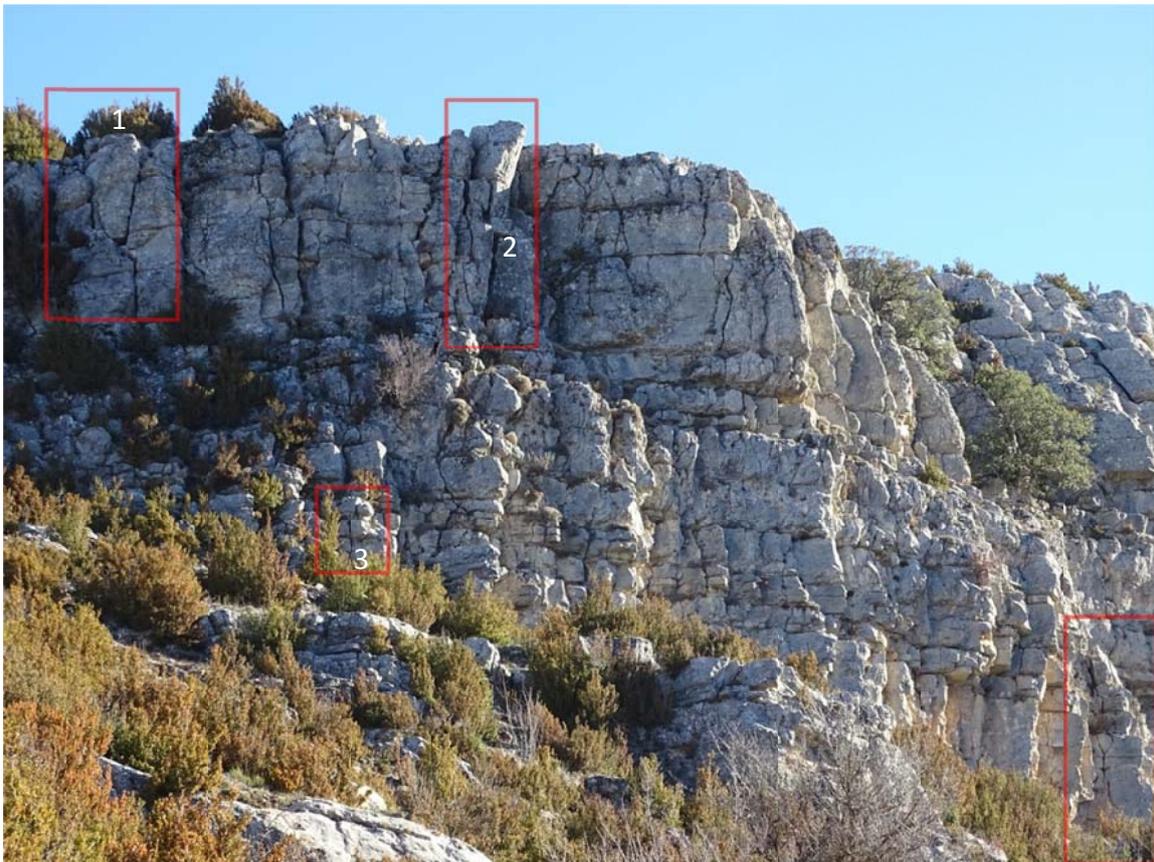
Figura 20. Vista lateral (hacia el Este) del escarpe rocoso en la Zona B. En su conjunto está afectado por erosión típica de lapiaz estructural. Dentro de los marcos rojos se ven bloques sueltos o casi sueltos cuyo detalle se observa en las figuras siguientes.

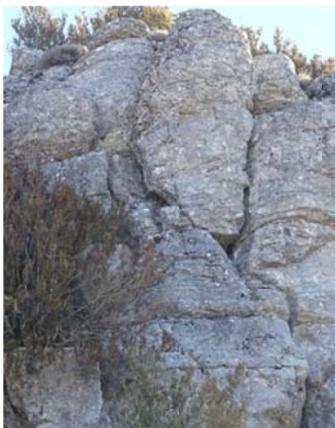
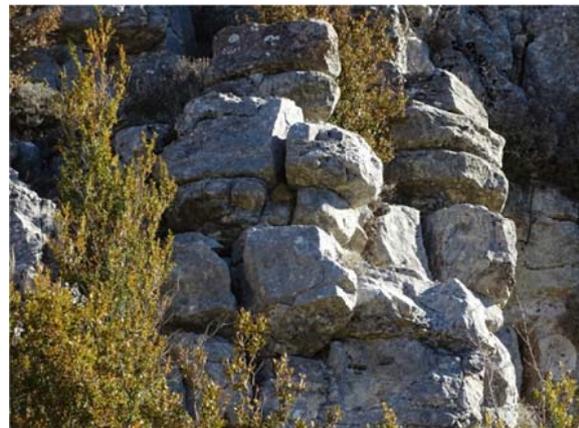
Figuras 21 y 22. Vistas de los bloques 1 y 3 individualizados en el escarpe. El gran bloque de la izquierda podría sufrir vuelco si fuerzas expansivas lo separan de la pared (gelifracción). El pequeño bloque sub-esférico de la derecha aunque se encuentra suelto no caerá hasta que desaparezca la mayor parte de la base en la que descansa, un bloque en franco estado de alteración con cicatrices recientes.

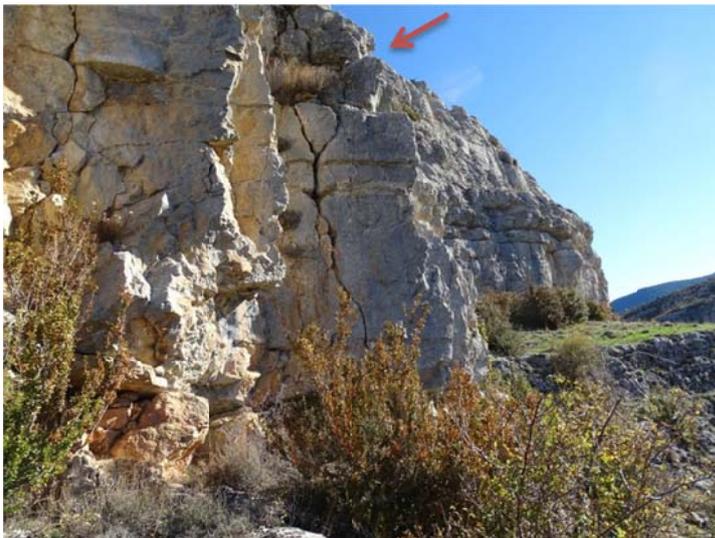
La gran continuidad de las fracturas abiertas en superficie hace que se pueda producir circulación de agua con la consiguiente generación de procesos de carbonatación (que “abren” aún más las fracturas) y procesos de gelifracción. En épocas en que se conjugan precipitaciones y bajas temperaturas se puede producir el desprendimiento de estos bloques. La disposición horizontal, ligeramente buzando hacia dentro del escarpe unos 7º, hace que la caída de bloques solo sea posible por descalce (erosión diferencial) o por vuelcos que en su desprendimiento pueden permitir la caída de otros bloques sueltos situados sobre ellos (Figura 23).

Figura 23. Grieta abierta en el frente de la zona B que individualiza un gran bloque prismático que puede caerse por vuelco o socavación de la base. Obsérvense los pequeños bloques sueltos situados encima que podrían desprenderse a la vez.

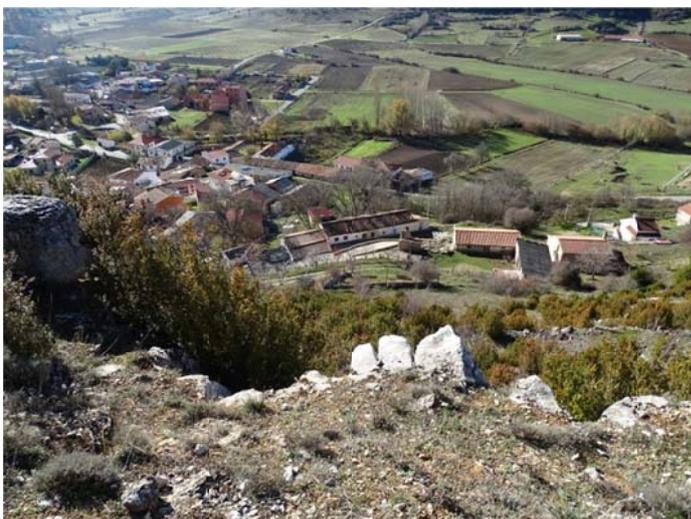
Pese a la pendiente elevada de la ladera y a la proximidad de las casas (Figura 24) en esta zona no se han observado bloques de grandes dimensiones que alcancen las zonas bajas alejadas del escarpe. No obstante, es en esta zona donde se desprendió un bloque de unos 0,5 m³ que llegó a impactar con la caseta del ayuntamiento hace cuatro años.

Figura 24. Vista de la ladera de la Zona A desde el escarpe situado en su zona de cabecera.

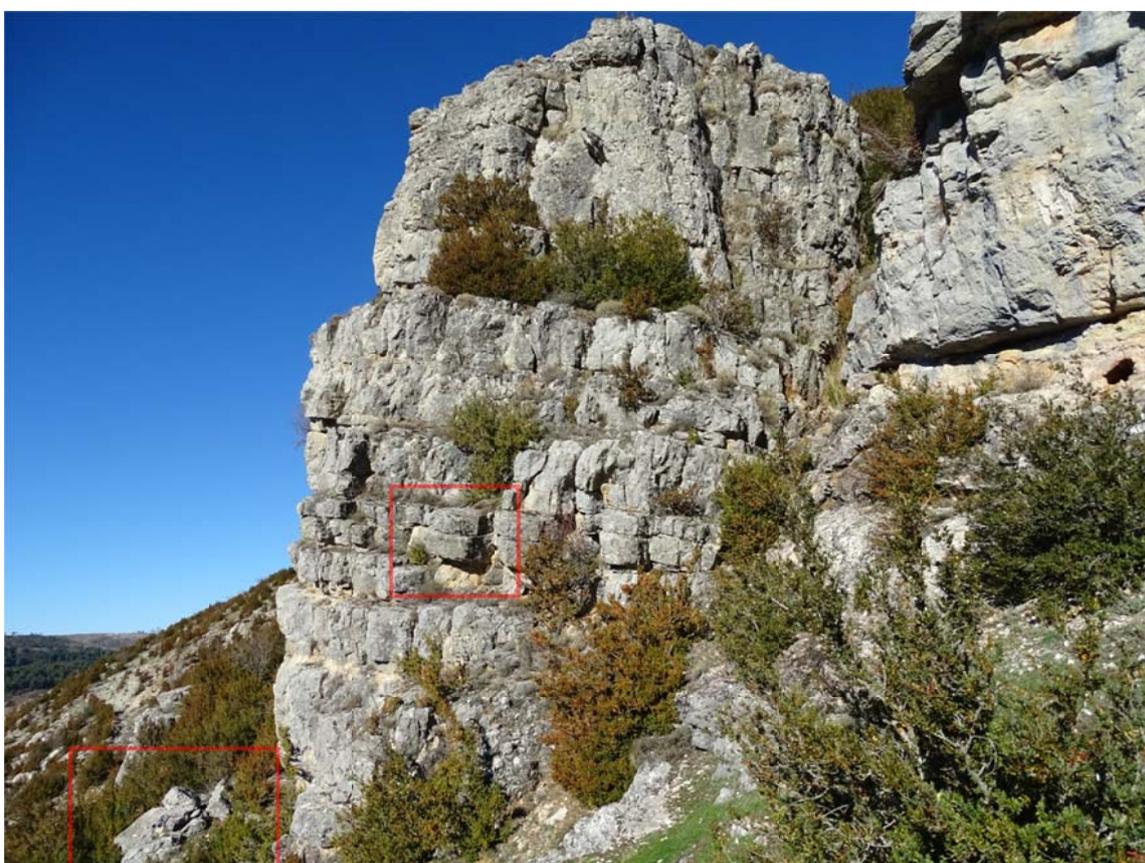
Figura 25 Vista del lado oriental del escarpe rocoso de la Zona B. En los recuadros rojos se ven bloques sueltos en la parte central del escarpe y bloques caídos sobre la ladera, cerca de la base.

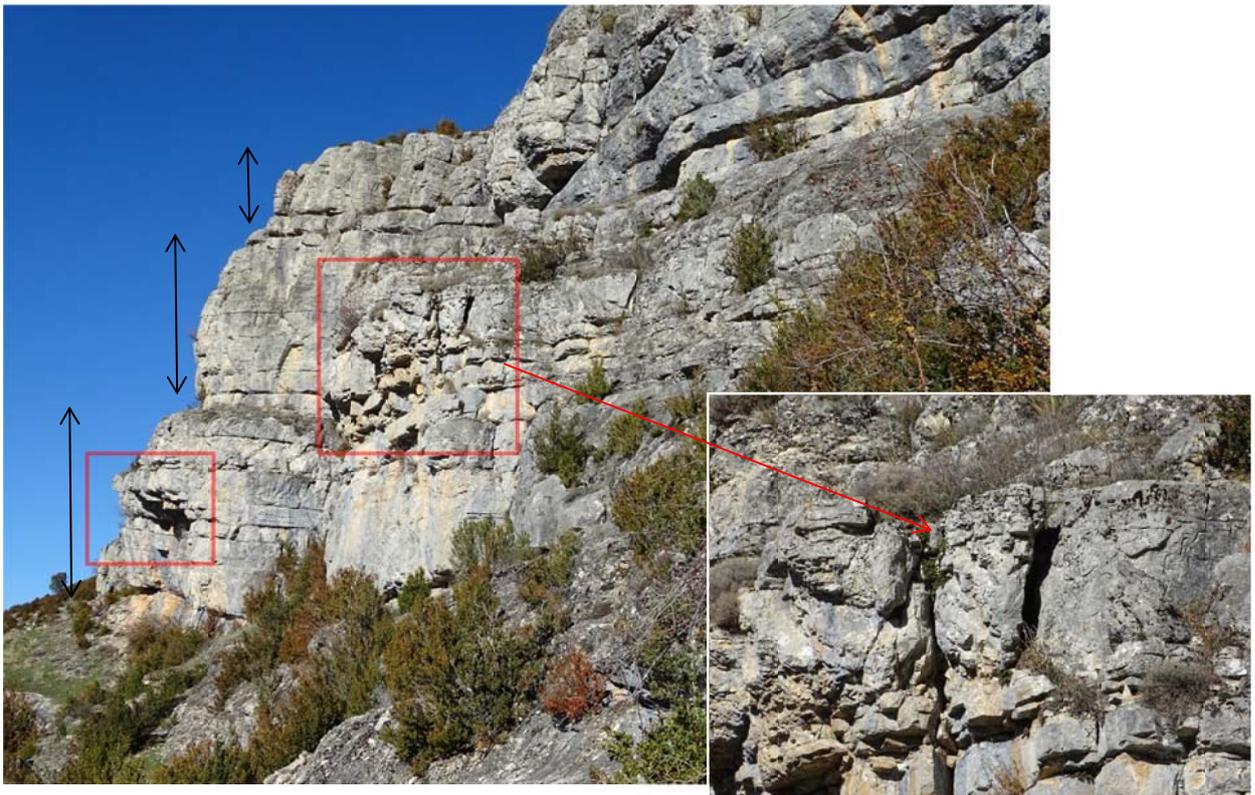
Como se observa en las figuras 26 y 27 dentro del nivel inferior, de unos 8 - 10 m de potencia, aparecen capas en voladizo con bloques individualizados y cicatrices de desprendimiento, algunas recientes. En la base del escarpe principal hay una pequeña plataforma horizontal en la que muchos de los bloques desprendidos quedan depositados. La mayoría de los bloques potencialmente inestables en la actualidad son de tamaños pequeños ($< 1\text{m}^3$). No obstante se ha observado una cicatriz alterada de un desprendimiento de mayor que afectó a una capa, de unos 2 m de potencia, situada en la parte inferior del escarpe. Esta presenta una mayor fracturación y signos de circulación de agua (figuras 27 y 28).

Figura 26. Vista general del escarpe rocoso en la Zona C y detalle de un bloque individualizado.

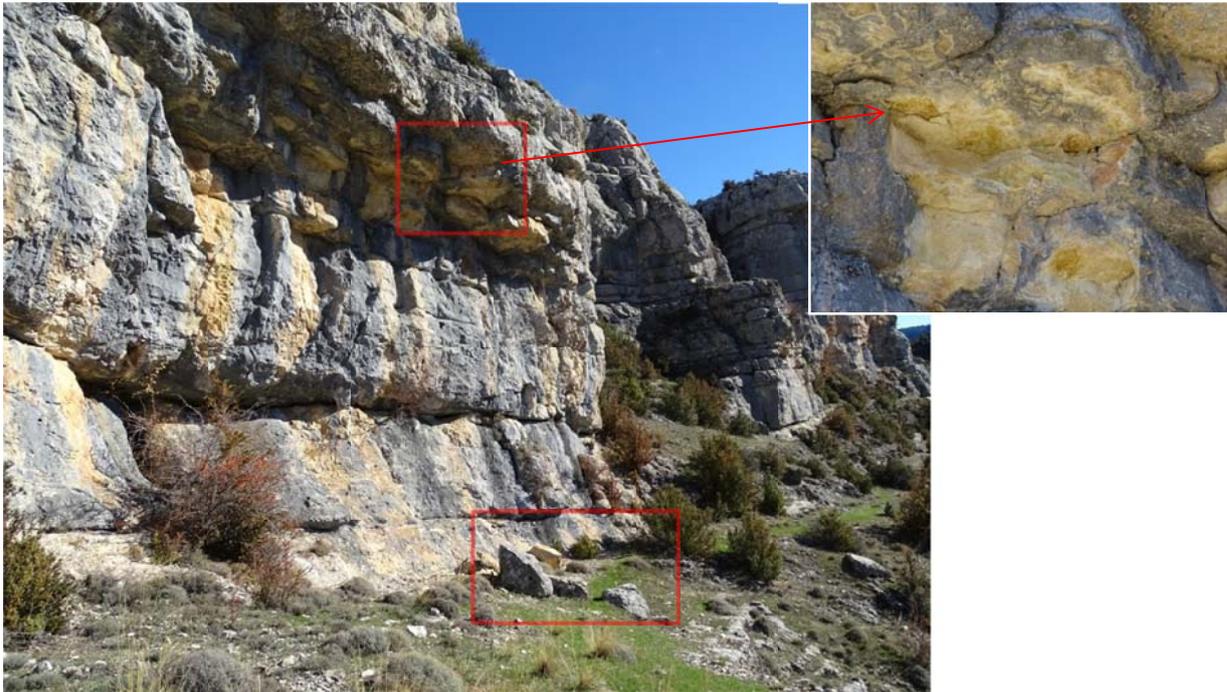
Figura 27. Zona en voladizo desde la que se desprenden bloques por erosión diferencial y detalle de cicatriz de desprendimiento relativamente reciente.

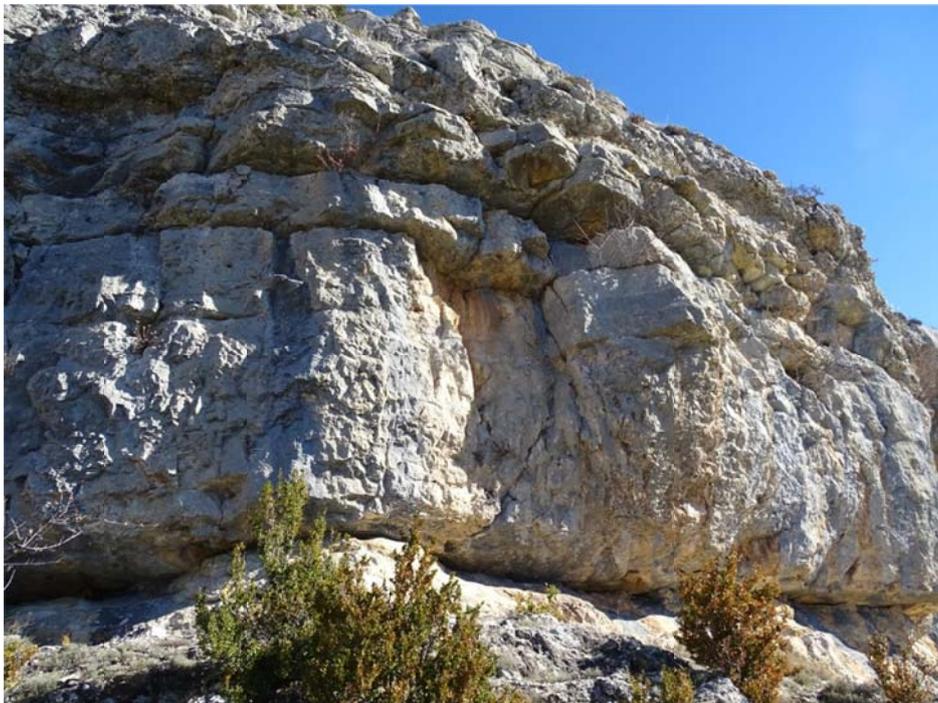
Figura 28. Cicatriz de desprendimiento alterada en Zona C

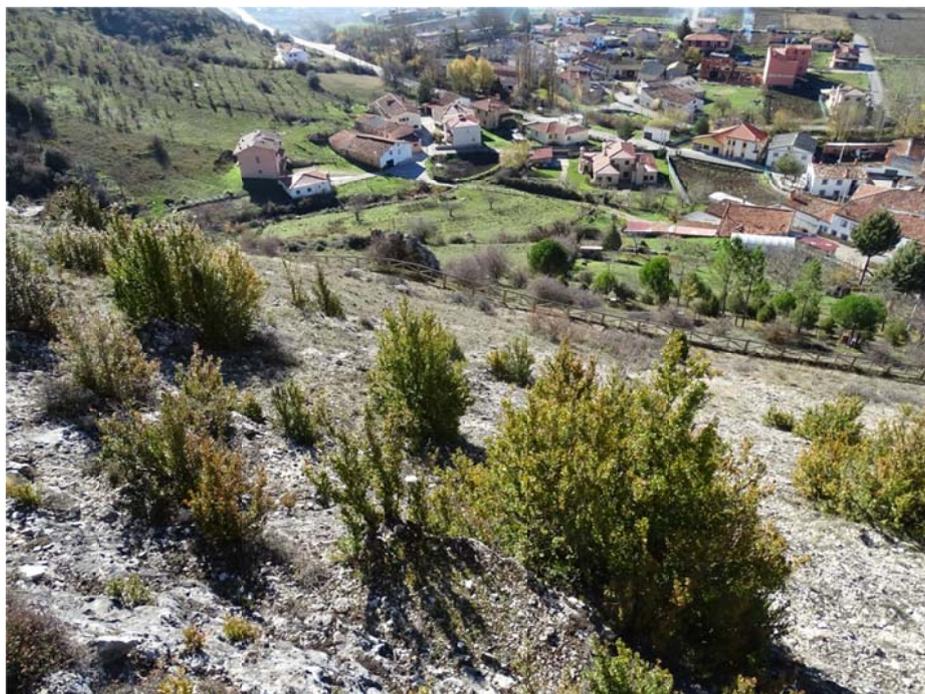
Figura 29. Vista de la ladera desde la base del escarpe de la zona C.

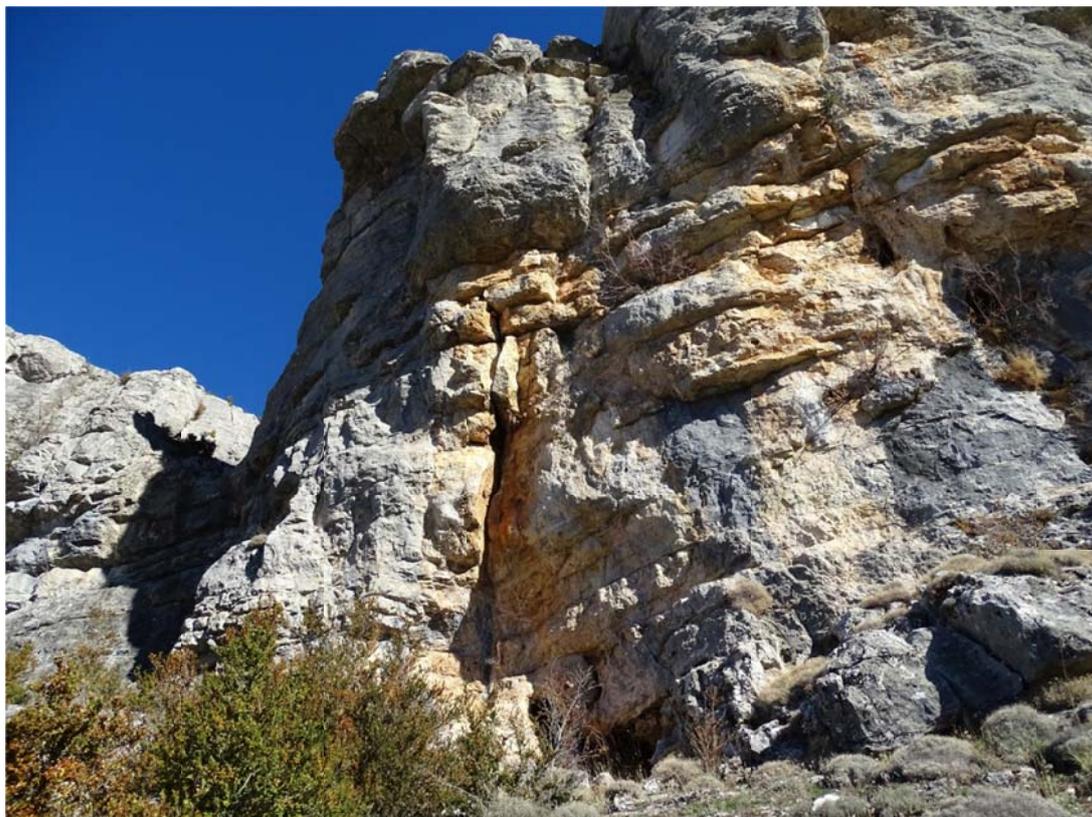
El hecho de que estas fracturas perpendiculares al frente del escarpe individualicen grandes bloques y permitan la circulación de agua hace que puedan ocurrir caídas de bloques desencadenadas por procesos de gelifración.

Figura 30. Fractura subvertical abierta que afecta a la totalidad del escarpe en la zona D. Obsérvense las manchas de alteración propias de circulación de agua en su interior
