INFORME SOBRE LOS DESPRENDIMIENTOS ROCOSOS QUE AFECTAN A LA POBLACIÓN DE VEGA DEL CODORNO (CUENCA)

Diciembre de 2015

Informe sobre los desprendimientos rocosos que afectan a la población de Vega del Codorno (Cuenca)

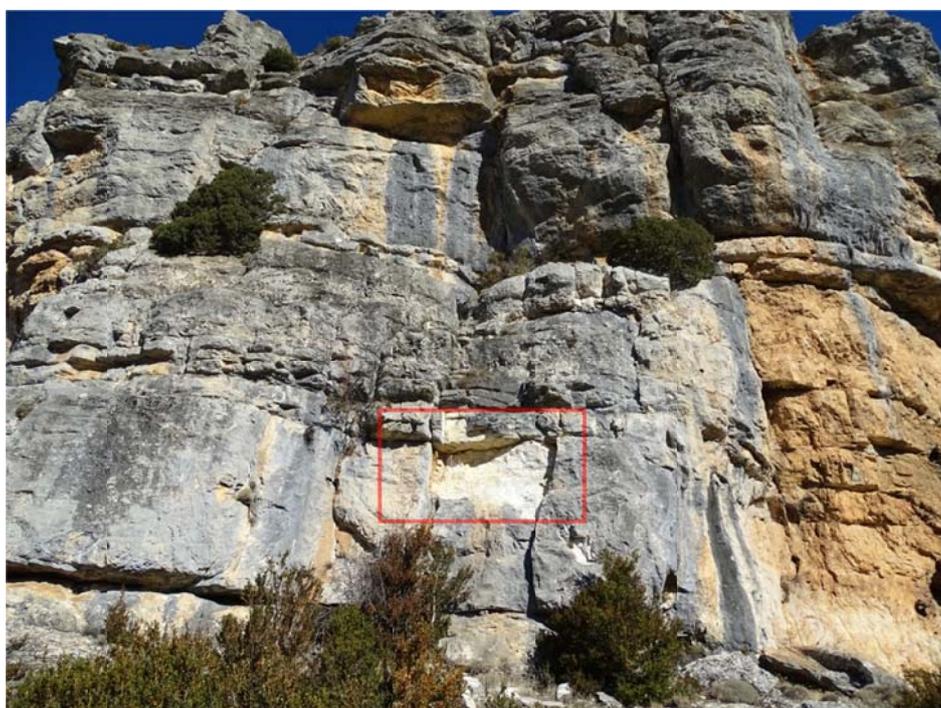
Figura 31. Vista del frente del escarpe rocoso en la zona D, en el que se observa la cicatriz del desprendimiento ocurrido en febrero de 2008.

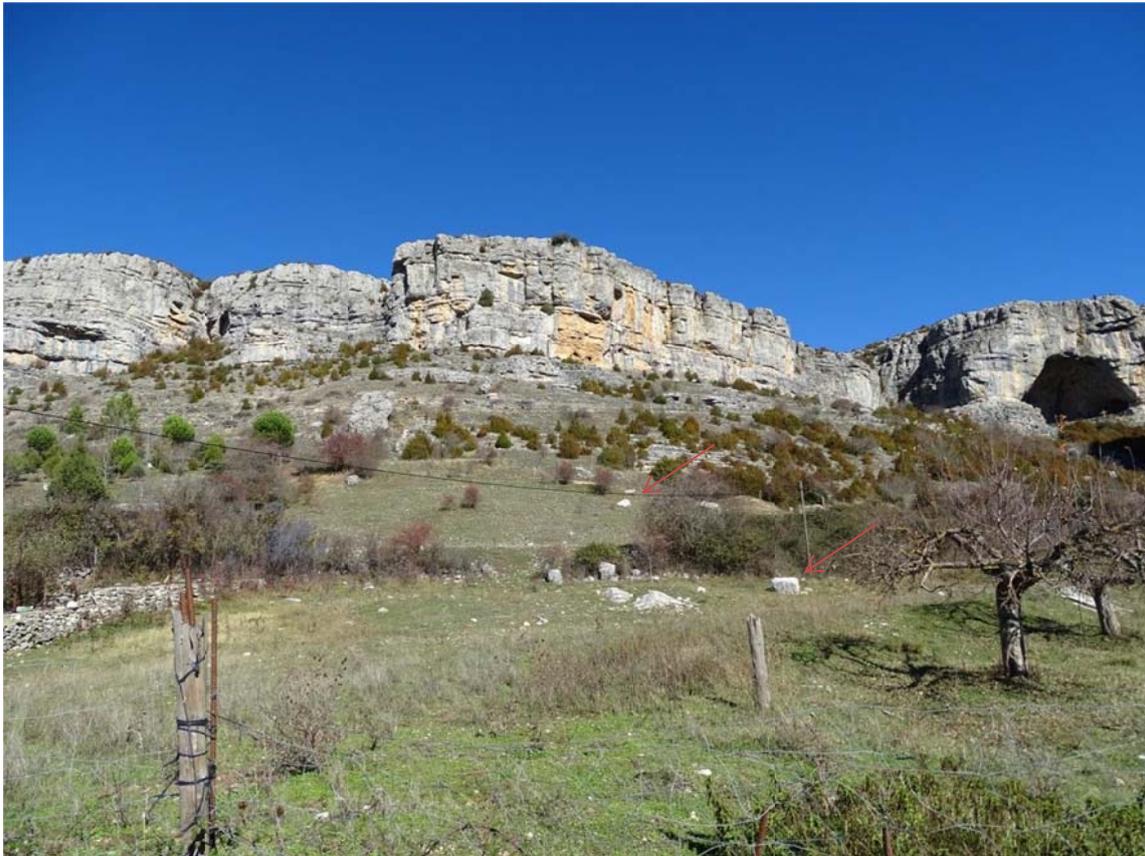
Figura 32. Vista de la ladera de la zona B desde su base, donde se observan bloques con caras blancas desprendidos recientemente y que han alcanzado los campos próximos al casco urbano.

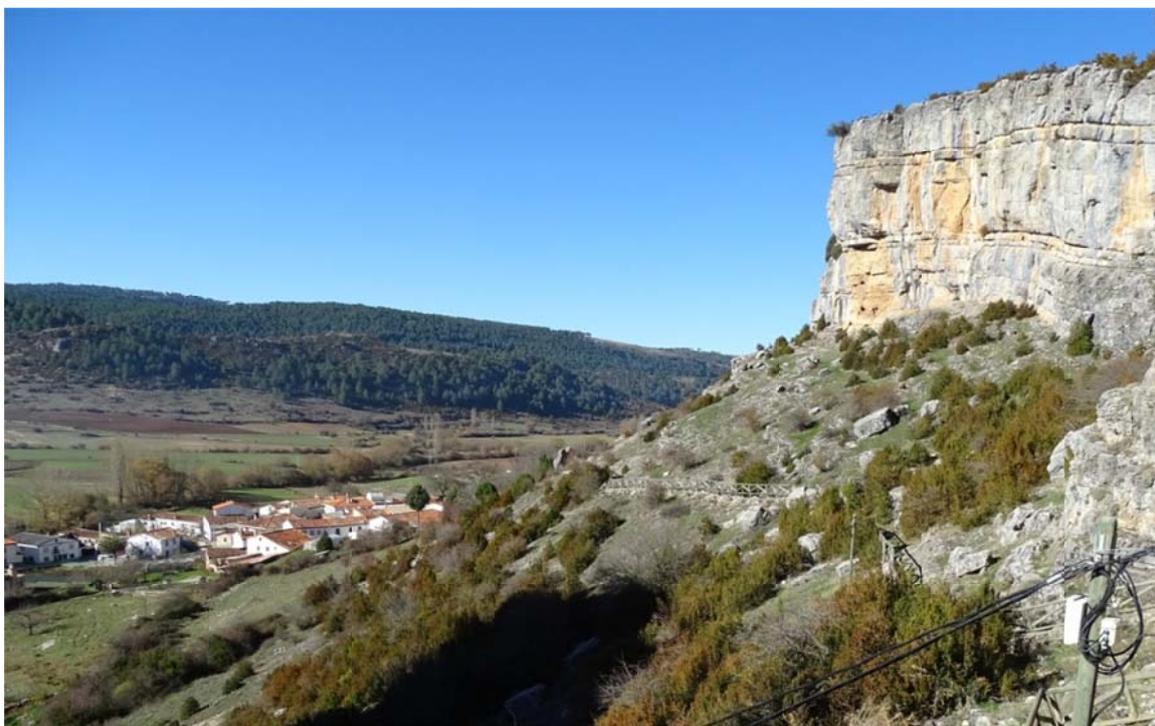
Figura 33. Vista general de la ladera en la zona E.

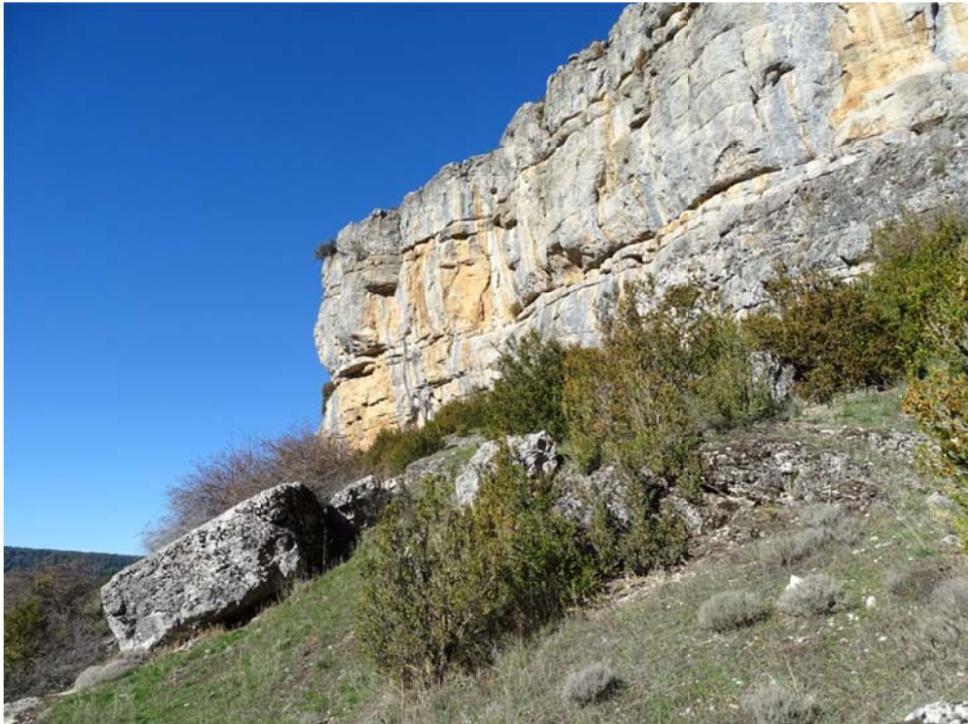
Figura 34. Vista de los grandes bloques prismáticos caídos al pie del escarpe de la zona E

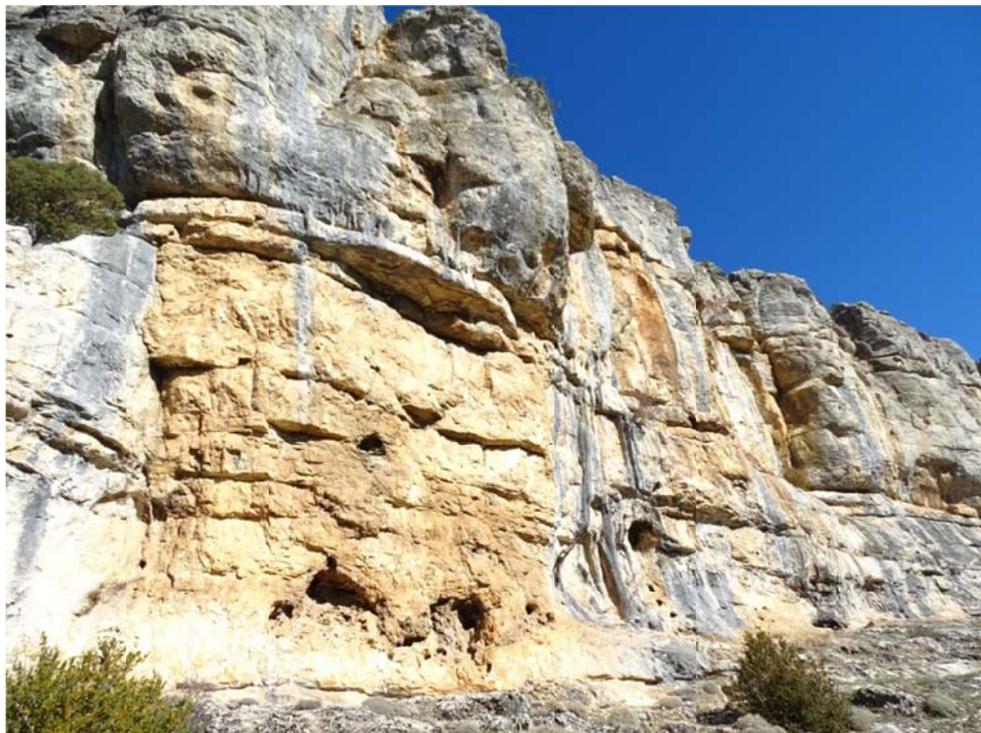
Figura 35. Vista del escarpe en el límite occidental de la zona E

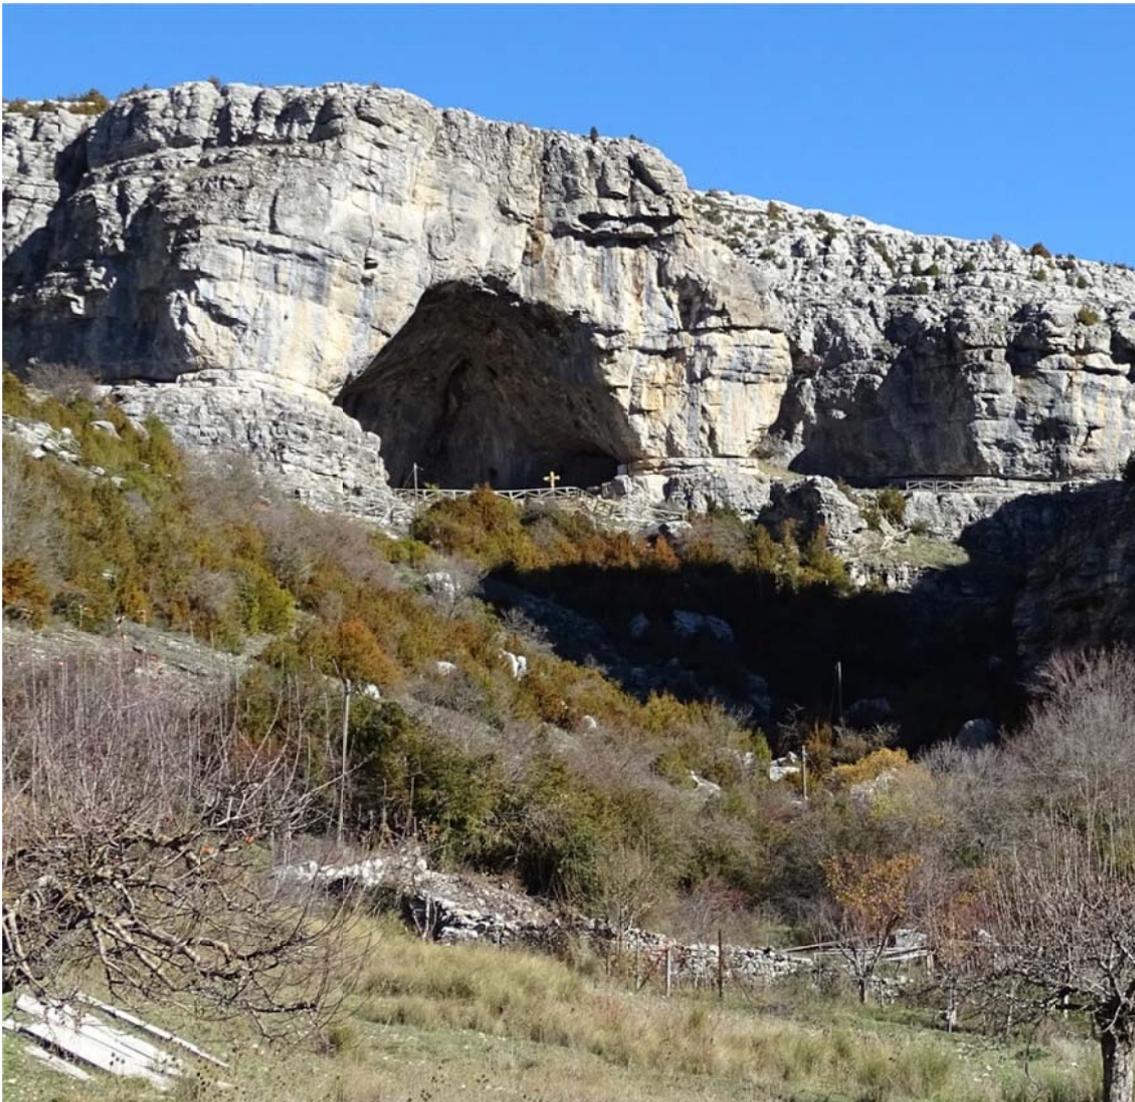
En la Zona F se encuentra la gran oquedad que constituye la entrada a “La Cueva” de origen kárstico que da nombre al núcleo de población. En esta zona el escarpe se caracteriza por presentar un aspecto muy masivo, desdibujándose los tres niveles de erosión presentes en los demás sectores descritos anteriormente (Figura 36). Pese a que existen grandes bloques caídos en la base de la ladera, los desprendimientos parecen ser antiguos. No se han observado cicatrices recientes, ni bloques sueltos en el escarpe o dentro de la cueva. La base de la ladera se encuentra cubierta por densa vegetación de matorral. En la parte superior de la ladera, en la que aparecen estratos de menor potencia y más fracturados, se ha desarrollado una morfología de erosión superficial en surcos, tipo lapiaz, tal y como se observa en la Figura 37.

Figura 36. Vista del escarpe en la Zona F. En el centro “La Cueva”.

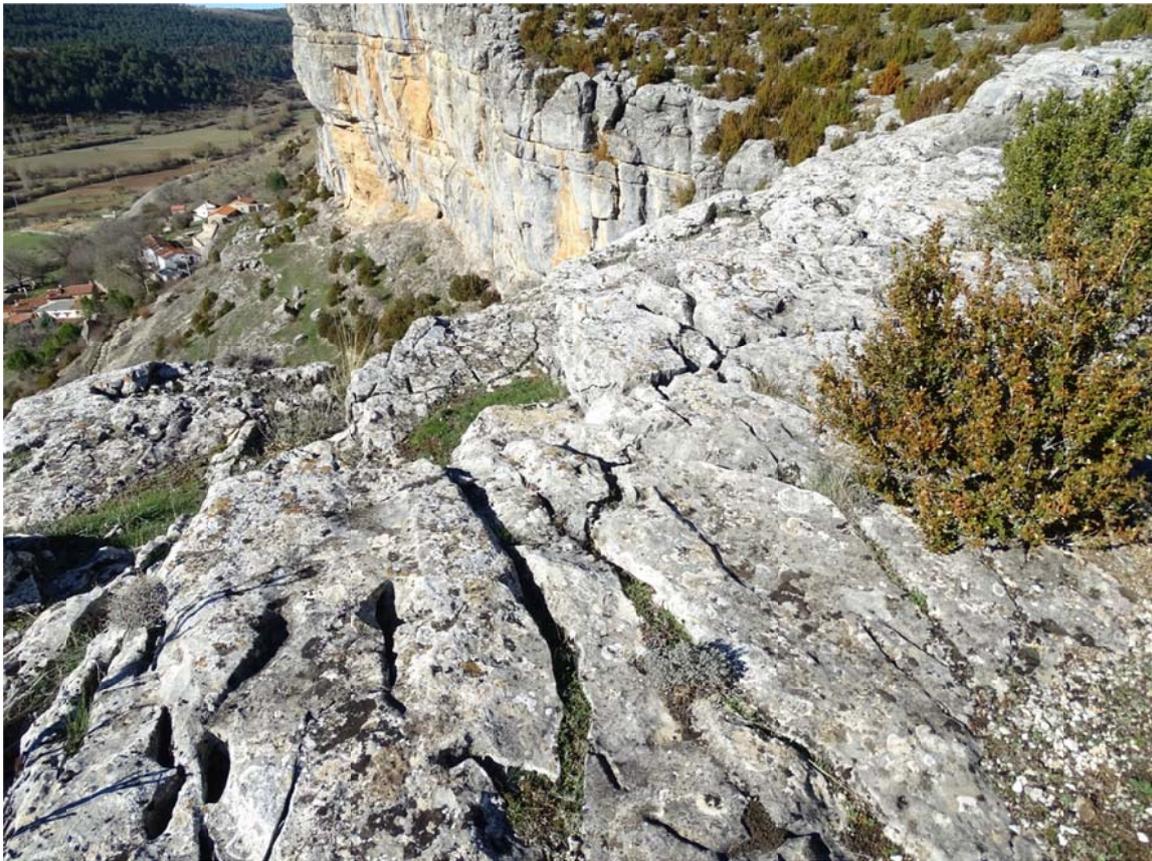
Figura 37. Vista del lapiaz que ocupa la superficie que corona el escarpe de la ladera.

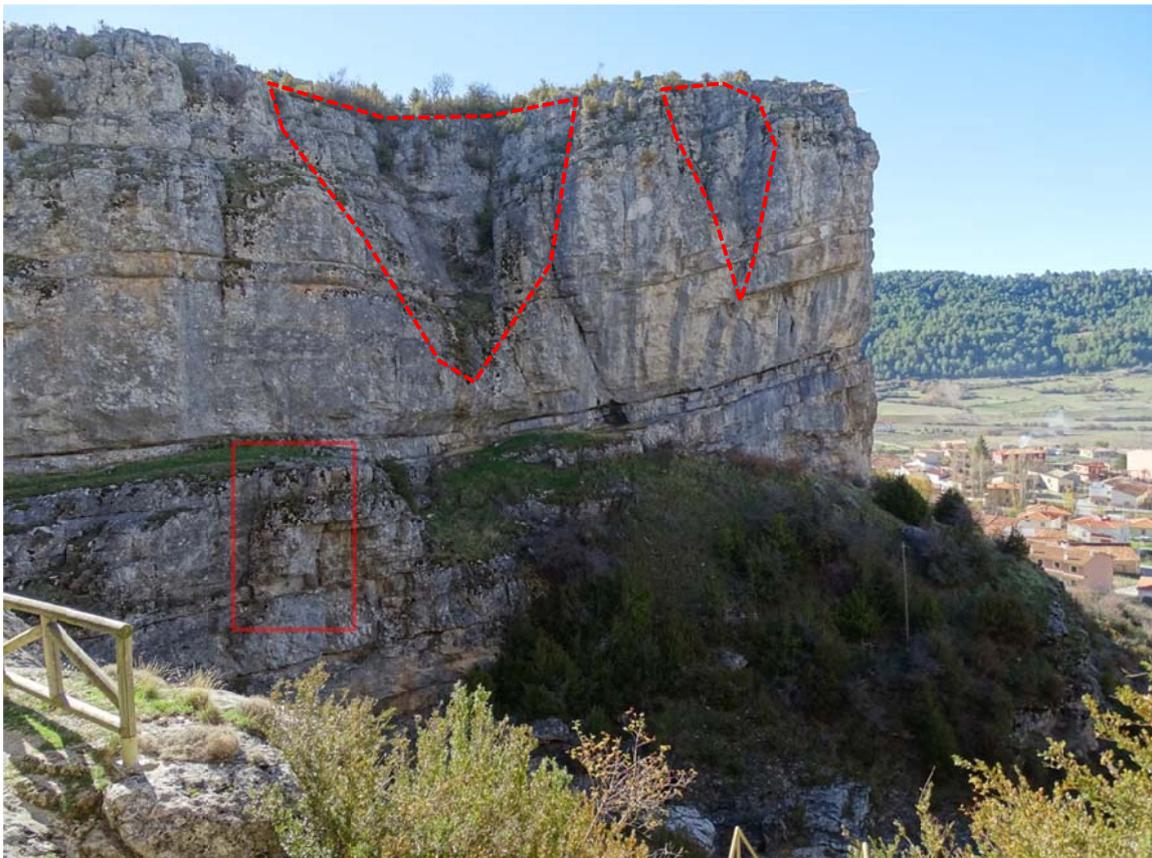
Como se muestra en la Figura 38, en un sector de este escarpe hay unas grandes cicatrices que pudieran deberse a desprendimientos tipo cuña definidos por dos familias de grandes fracturas,, con direcciones NS y N30E respectivamente, que afectan a la totalidad del macizo en este sector. En la base, se observa una gran acumulación de material caído colonizado por vegetación. Se trataría de una sucesión de eventos relativamente antiguos. En la actualidad se ha observado que en la parte alta del nivel inferior del escarpe (recuadro rojo en la Figura 38) aparecen las condiciones idóneas para que se produzca la inestabilidad por vuelco de un gran bloque de roca que podría tener lugar por la apertura continuada de una grieta paralela al talud tras varios ciclos hielo-deshielo. Ver Figura 39.

Figura 38. Vista general del escarpe en la zona G. En línea discontinua se definen los límites de unas roturas tipo cuña que afectaron a un gran volumen de roca de la parte superior del mismo. Dentro del recuadro rojo se enmarca un bloque posiblemente inestable.

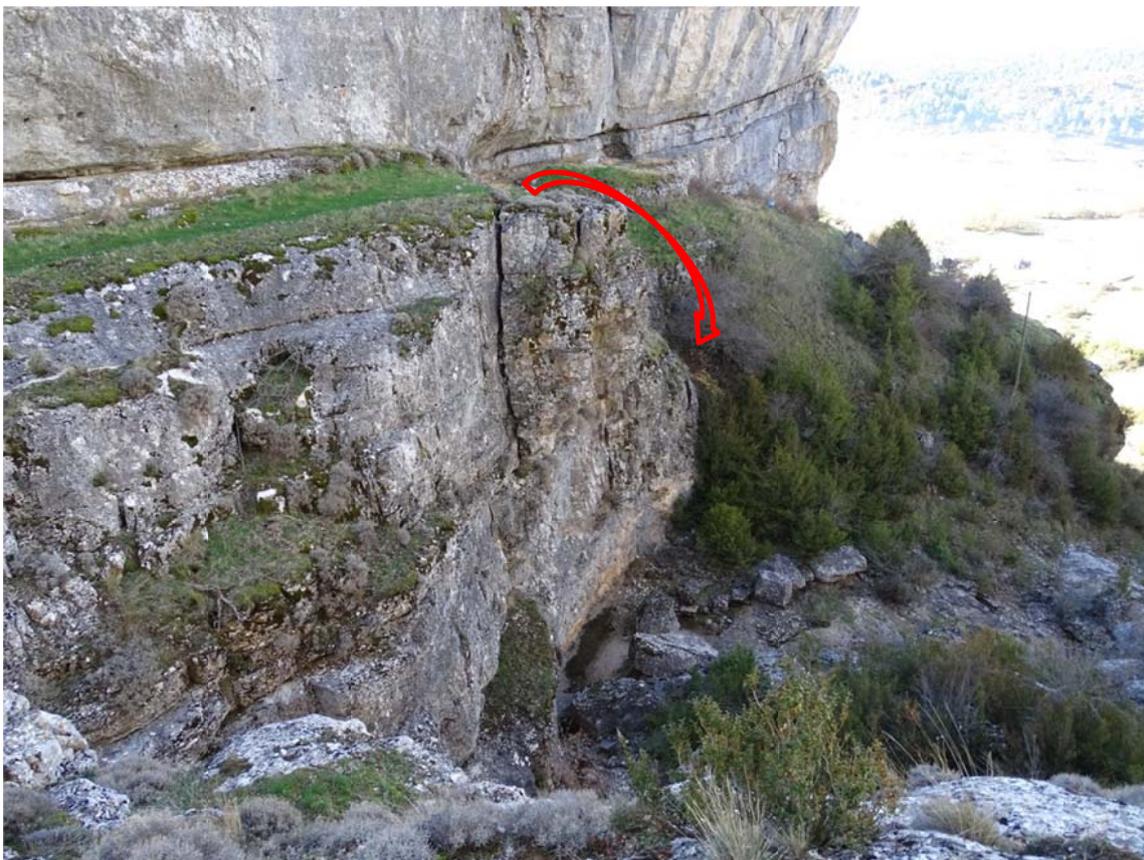
Figura 39. Interpretación del posible desprendimiento por vuelco y caída que afectaría a un bloque rocoso situado en la parte baja del escarpe de la zona G.

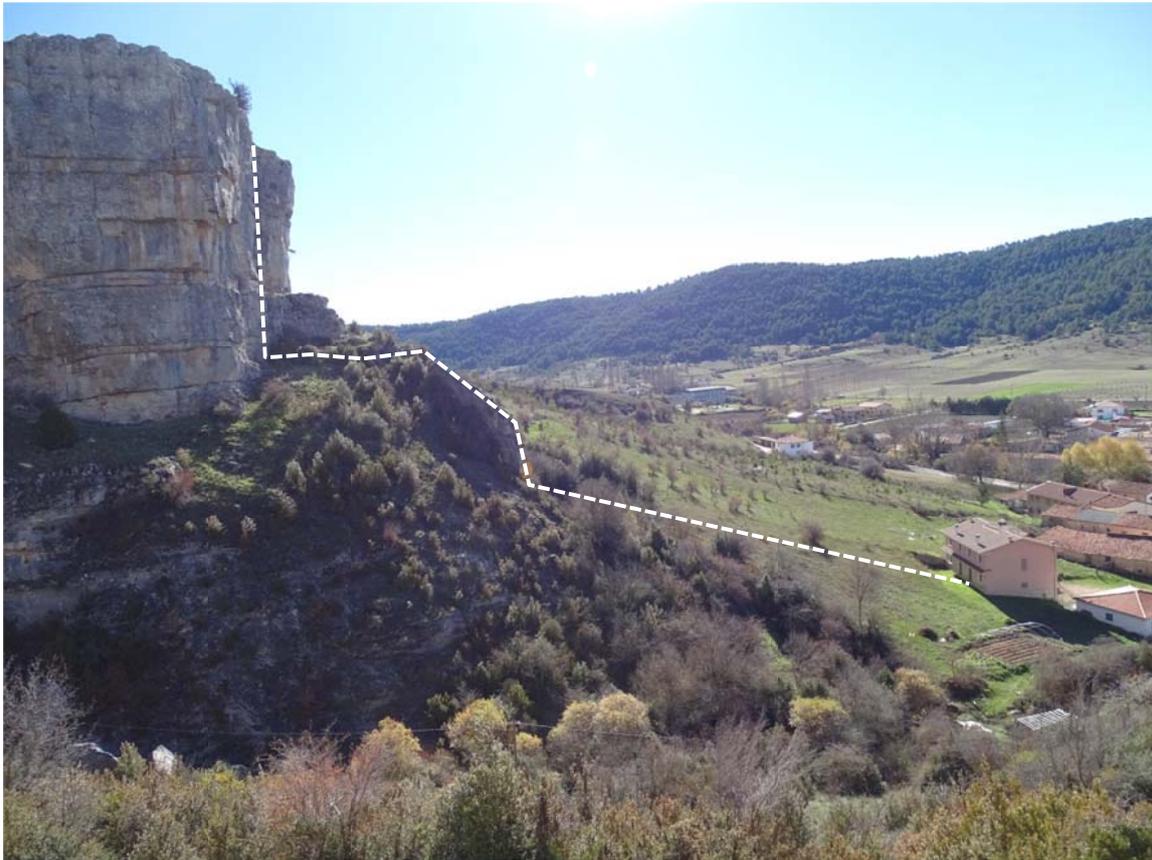
La zona H se encuentra situada en el extremo oriental de la zona estudiada, y está definida a partir del cambio de orientación hacia el Sur de la ladera próxima al núcleo rural. El escarpe en esta zona vuelve a ser muy vertical y los estratos presentan un aspecto muy masivo. El perfil de la ladera muestra un tramo horizontal en la base del escarpe que puede funcionar como zona de recogida de caídas de bloques procedentes del farallón. Este resalte está colonizado por árboles. No se han observado bloques desprendidos en la base de la ladera. (Figura 40).

Figura 40. Vista general de la ladera en la zona H. Se ha representado el perfil perpendicular al escarpe en el lugar más próximo a las edificaciones del pueblo.
