**NOTA TÉCNICA SOBRE LA PROBLEMÁTICA SURGIDA EN EL SISTEMA DE
ABASTECIMIENTO DEL MUNICIPIO DE VILLALBA DE LA SIERRA
(CUENCA)**

Octubre 2013

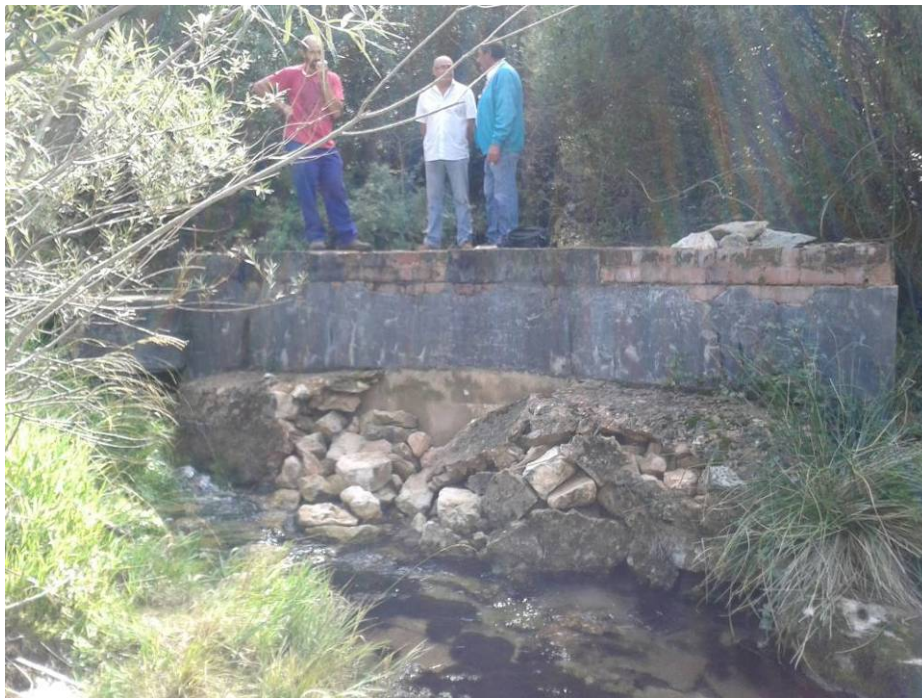
Se han observado por parte del personal del Ayuntamiento una bajada de unos 50 cm en el depósito de almacenamiento del agua captada del manantial de los Baños, único manantial existente para el abastecimiento de la población de Villalba de la Sierra. Esta bajada va acompañada en deterioros notables en las propiedades constructivas del depósito lo cual desencadena que exista gran cantidad del agua del manantial que se fuga antes de tiempo al cauce del río Júcar.

Figura 1. Manantial de abastecimiento a Villalba de la Sierra y depósito

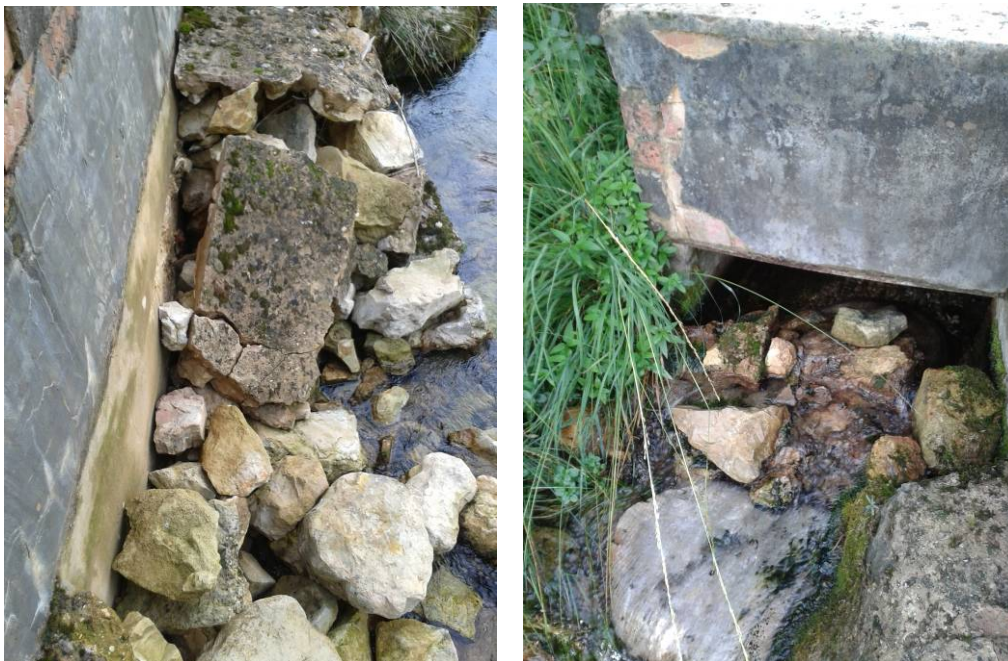
Una vez descartado que el manantial sea el causante del problema originado, se identifican varias patologías causadas por deficiencias en la obra de construcción del depósito. Por un lado, existen fugas importantes al pie del muro del lateral norte del depósito (lateral expuesto al río Júcar) debido a un descalce en el muro de recogida (patología 1). Por otro lado, en el mismo lateral, en el sector noreste del mismo, se produce una fuga de gran cantidad de agua debido a infiltraciones en la base del depósito que provocan la bajada del nivel del agua en el mismo y un desagüe de agua por el lateral antes de alcanzar la cota del aliviadero del depósito (patología 2). A estas dos patologías, hay que añadirle la existencia de grietas en las paredes del depósito y en las juntas de los muros del mismo debido a posibles movimientos de ladera provocados por la saturación del suelo en agua.

Figura 2. Patología 1: Pérdidas importantes al pie del muro del depósito (izquierda).

Patología 2: Fuga de agua actual debido a la bajada del nivel (derecha)

Desde el punto de visto constructivo, se proponen, dos actuaciones para paliar las patologías que provocan la pérdida de agua en el depósito de almacenamiento. Por un lado, respecto a las patologías 1 y 2 y dado que el problema de descalce y fugas se produce principalmente en el lateral norte y noreste del depósito expuesto al río Júcar, se propone la realización de una cimentación de los muros más profunda hasta alcanzar el sustrato rocoso para garantizar un buen anclaje y un cerramiento estanco del depósito que evite pérdidas de agua.

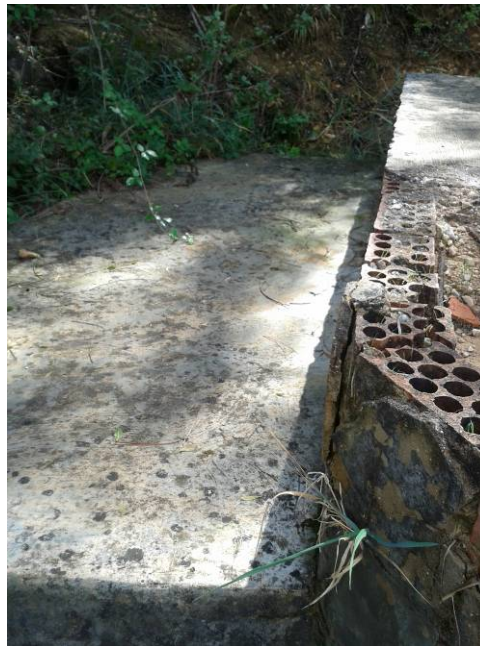
Figura 3. Deficiencias en el estado de conservación del depósito. Existencia de grietas

Por otro lado, y en el marco de la reparaciones a realizar para mejorar el estado de conservación del depósito, se propone una remodelación de las paredes del depósito en el lateral norte y noreste del mismo simplificando su planta poligonal tal y como se muestra en la figura 11. Además, será conveniente subir la cota del aliviadero del depósito e incluso cambiarlo de sitio hacia la posición más situada al noroeste, frente al cauce del río Júcar.

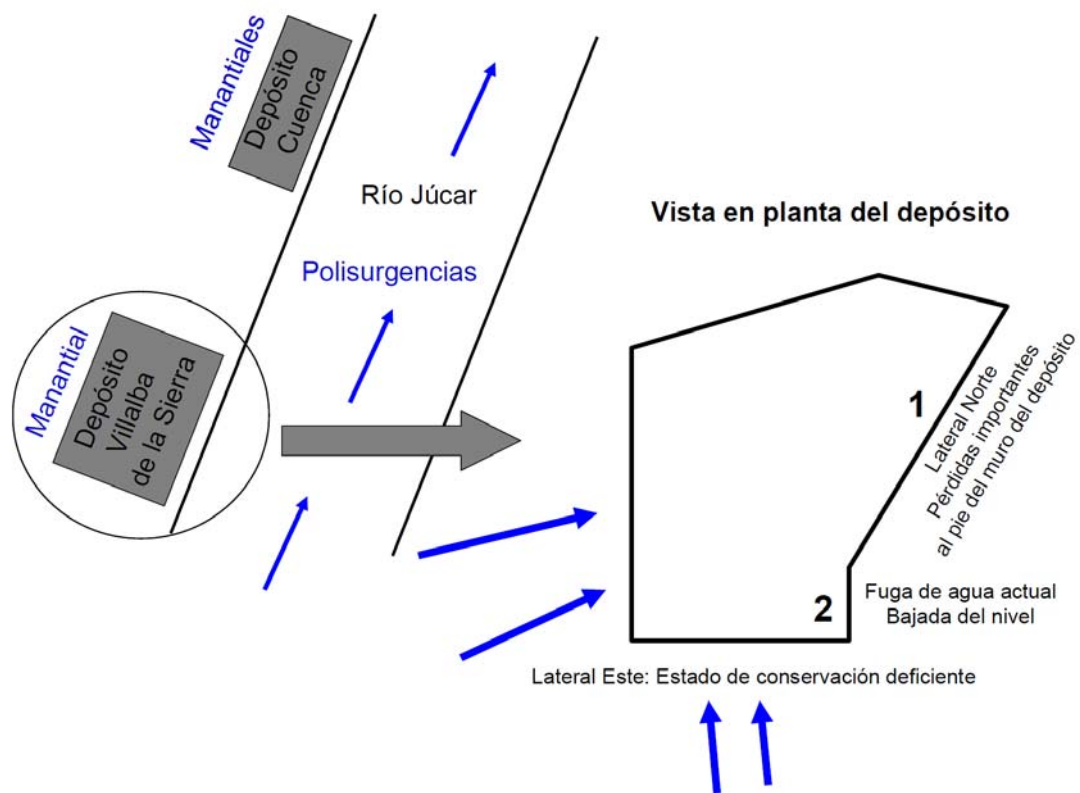
Figura 4. Detalle de la problemática en el sistema de abastecimiento de Villalba de la Sierra

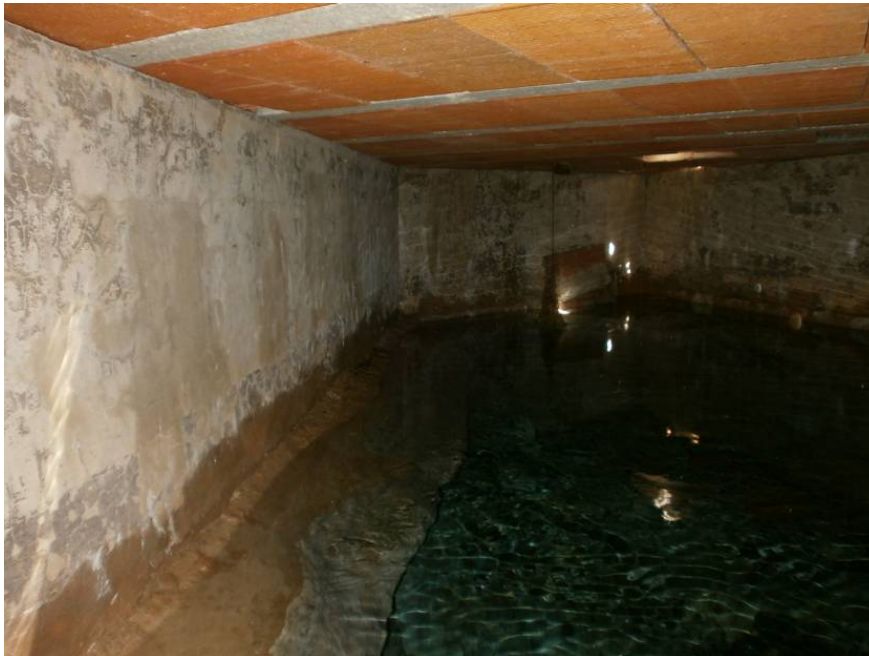
El manantial forma parte de una zona de descarga mediante polisurgencias que emanan tanto en el propio cauce del río Júcar como en la margen izquierda del mismo donde se sitúa tanto el manantial de abastecimiento a Villalba de la Sierra como a Cuenca.

Figura 8. Interior del depósito del manantial de abastecimiento de Villalba de la Sierra

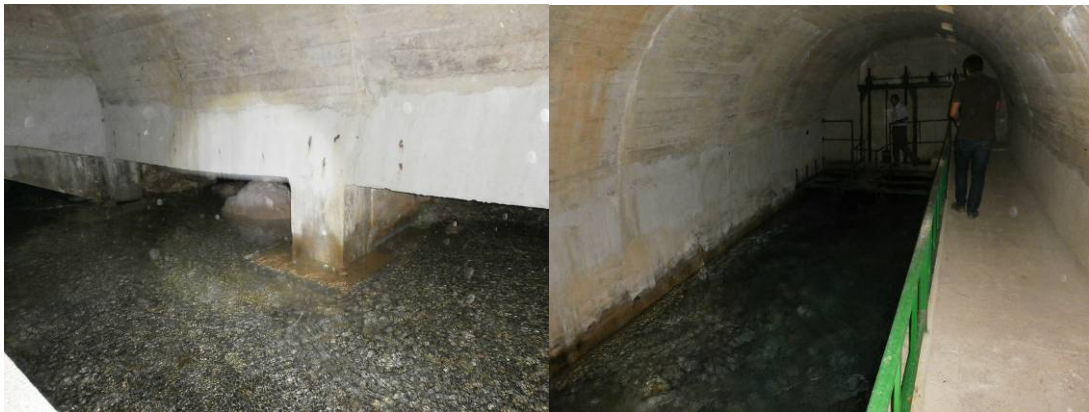
Lo expuesto anteriormente se pone de manifiesto también en los manantiales de abastecimiento a Cuenca, situados en el mismo margen del río y donde la existencia de grutas y galerías dan lugar a grandes caudales que son almacenados en un depósito de grandes dimensiones antes de ser destinadas al abastecimiento de la población de Cuenca.

Figura 10. Detalle de grutas y del depósito de abastecimiento de Cuenca

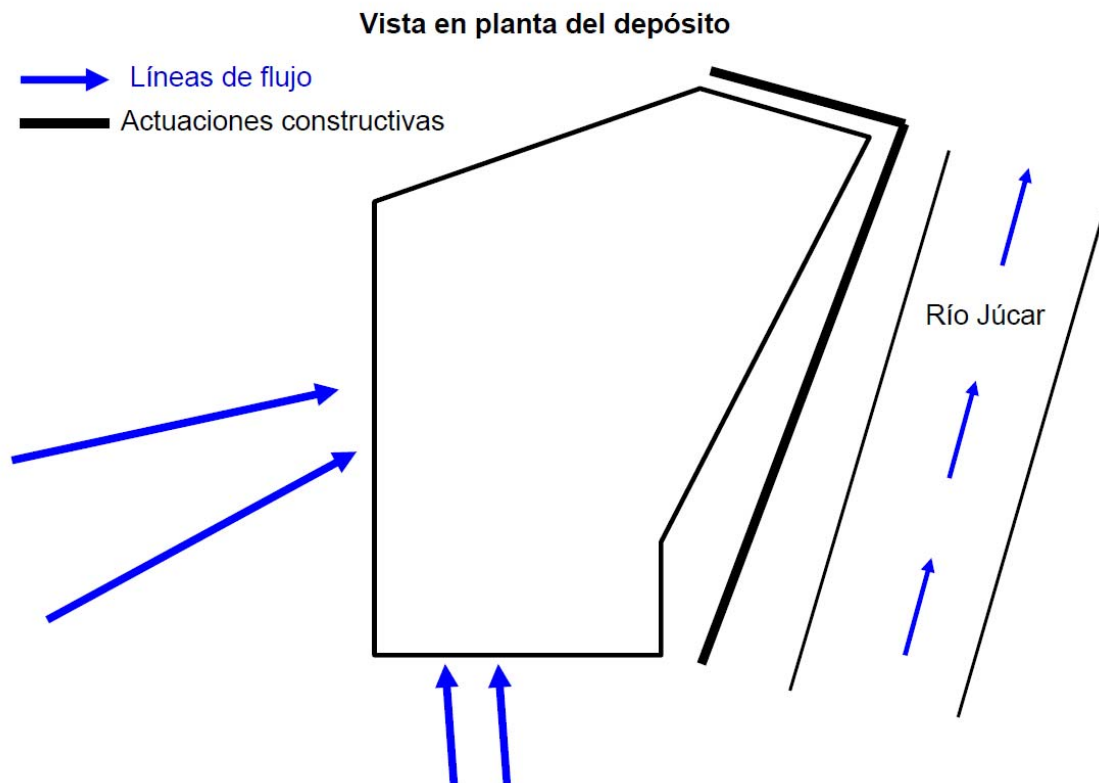
Con objeto de no disminuir el caudal de abastecimiento, los laterales del depósito orientados al sur y al este no se tocarán debido a que reciben los principales flujos de recarga del manantial.

Figura 11. Propuesta constructiva del depósito
