**INFORME HIDROGEOLOGICO PARA  
LA MEJORA DEL ABASTECIMIENTO  
PUBLICO DE AGUA POTABLE A LA  
LOCALIDAD DE VILLAREJO DE  
PERIESTEBAN (CUENCA)**

**Mayo 1994**

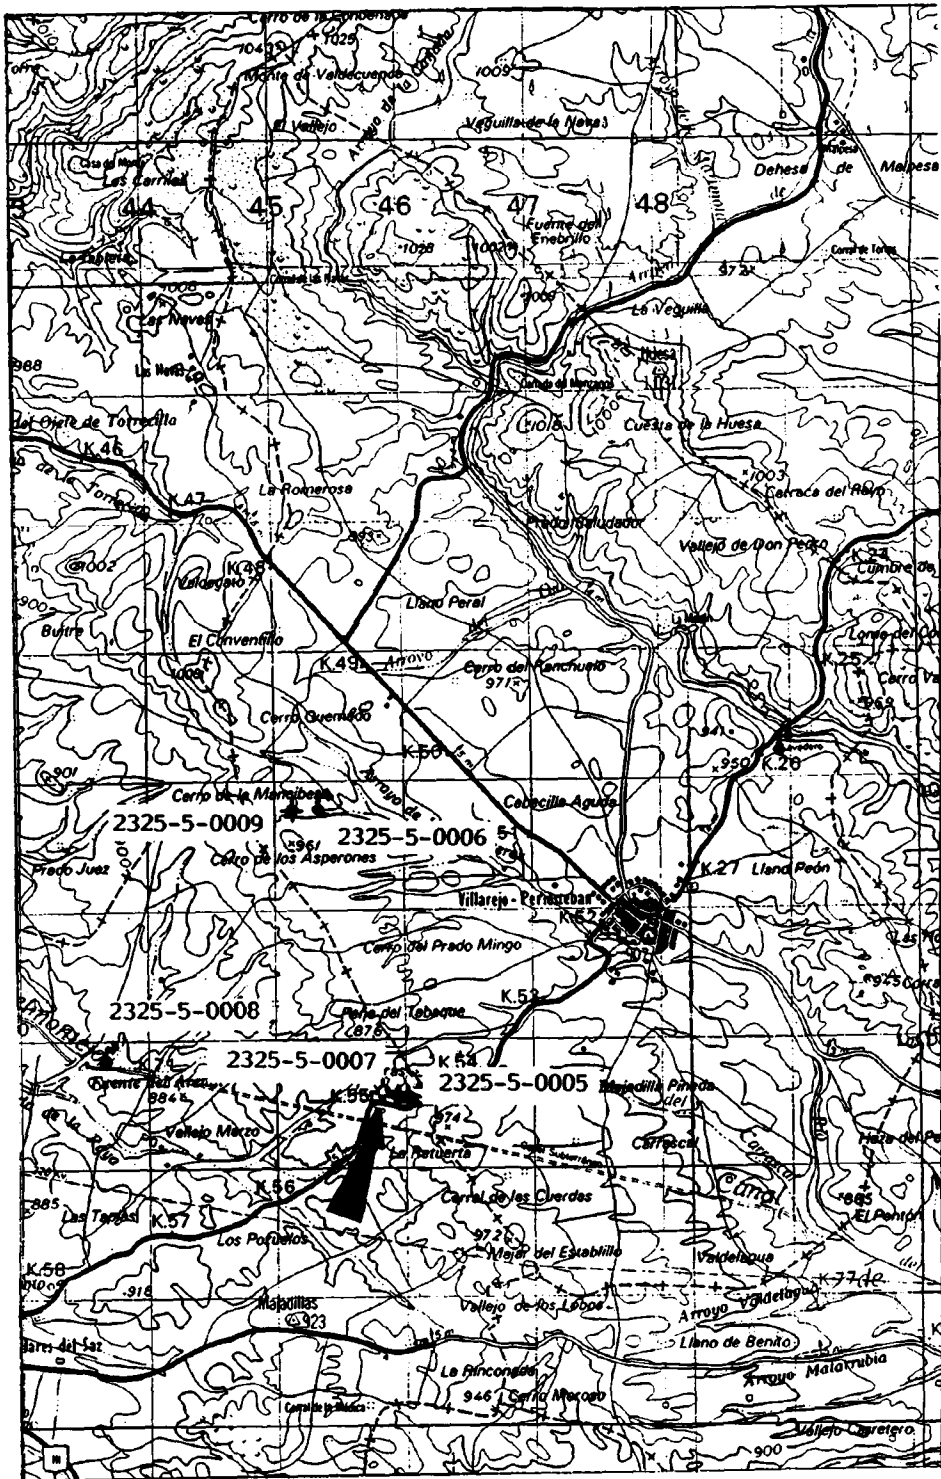
# MAPA GEOLOGICO Y DE SITUACION

E 1:50.000
