**INFORME FINAL DEL SONDEO PARA
EL ABASTECIMIENTO DE AGUA
POTABLE A LA LOCALIDAD DE
VILLAR DE OLALLA (CUENCA)**

Noviembre 2004

Sondeo: Villar de Olalla II

Término municipal: Villar de Olalla **Provincia:** Cuenca

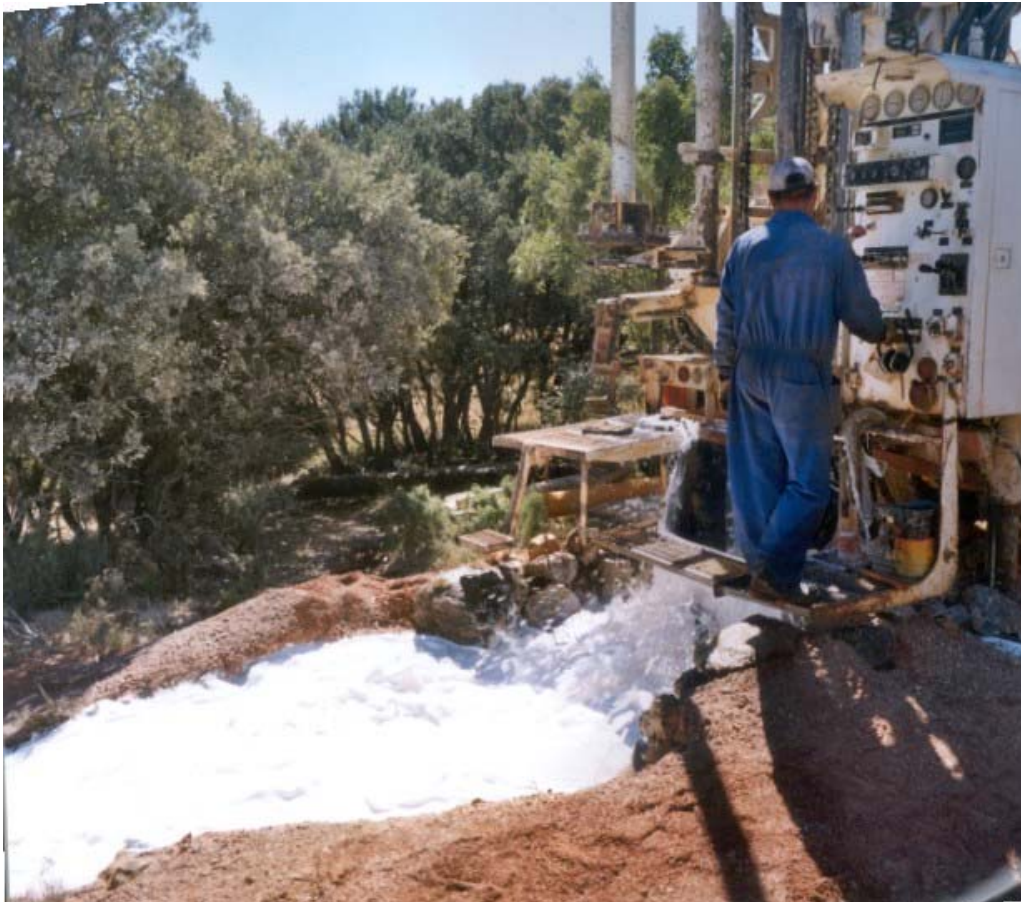
Foto 1. Perforación del sondeo definitivo. Obsérvese el caudal extraído.

Se atravesaron tramos acuíferos a partir de 55-56 m (3-4 L/s), 107-110 m (>20 L/s), 120-122 m (más agua, no cuantificable) y a 154-156 m (más agua, no cuantificable). Caudal total estimado de 50 L/s (foto 1).
