Instituto Geológico  
y Minero de España

INFORME HIDROGEOLÓGICO PARA LA MEJORA DEL  
ABASTECIMIENTO PÚBLICO DE AGUA POTABLE A  
PEDANÍA DE **VILLAREJO SECO**  
(**VILLAR DE OLALLA, CUENCA**)

Julio 2014

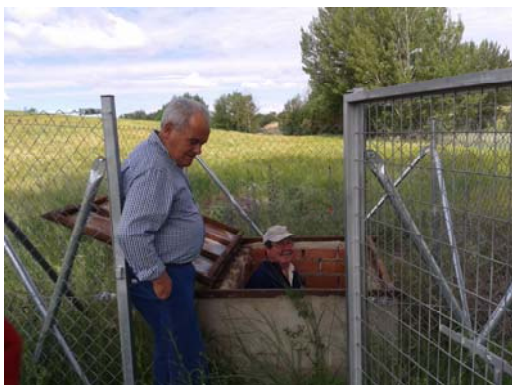
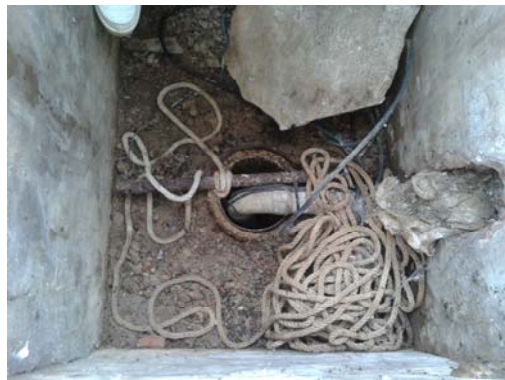
Actualmente el núcleo urbano de Villarejo Seco se abastece mediante un único sondeo situado en las inmediaciones de la población. Este sondeo presenta contaminación por nitratos en la actualidad. La profundidad de agua en dicho sondeo en el momento de la visita fue de 15,5 m.

Sondeo de abastecimiento actual a Villarejo Seco

1. Realizar un nuevo sondeo de abastecimiento captando el agua del acuífero en zonas más profundas del mismo. El hecho de captar el agua a mayor profundidad, aumentará el tiempo de tránsito del agua en el acuífero y permitirá al acuífero autodepurar el agua antes de su captación, con lo que, presumiblemente, disminuirá la concentración de nitratos. La zona propuesta para la realización de dicho sondeo se sitúa en torno a las coordenadas UTM X (ED50): 552394; UTM Y (ED50): 4425739. La profundidad máxima esperada para el sondeo es de 160 m, y se cementará y se instalará tubería ciega en los 30 primeros metros con el fin de aislar la zona de captación de la contaminación por nitratos. Se espera encontrar dos zonas de interés para la captación del agua: una primera zona situada entre 80 y 100 m de profundidad aproximadamente, y una segunda entre 110 y 150. En cualquier caso, durante la realización del sondeo se decidirá las zonas a captar en función de los materiales atravesados y sus características hidrogeológicas.

2. En caso de continuar extrayendo el agua del actual sondeo de abastecimiento, instalar una planta desnitrificadora con el fin de eliminar las elevadas concentraciones de nitratos presentes en el agua. En este caso, se podría considerar la utilización conjunta del manantial El Tornero y el sondeo, disminuyendo la concentración de nitratos en el agua mezclada y previsiblemente, disminuyendo los costes de desnitrificación.

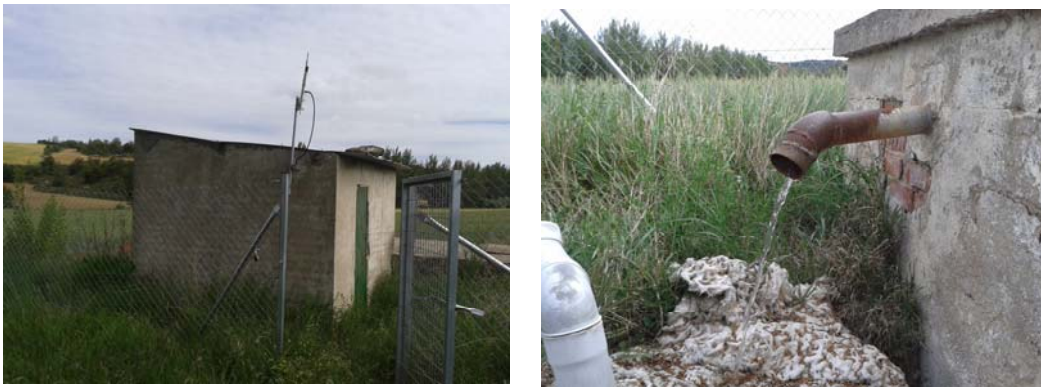
El agua del manantial el Tornero se lleva mediante una tubería hasta una caseta situada en las coordenadas X (ED50): 552243; Y (ED50): 4425845. Desde ahí era bombeada hasta el depósito para su distribución, hasta que la bomba se rompió y se decidió dejar de usarlo. Según la información aportada por el ayuntamiento, el manantial presenta escasez de agua en los meses de estiaje, y aunque no llega a secarse, su caudal se ve reducido al menos a la mitad, por lo que no puede ser utilizado para el abastecimiento íntegro de la población. En la actualidad sus aguas son vertidas directamente a cauce.

Caseta de captación del Manantial El Tornero

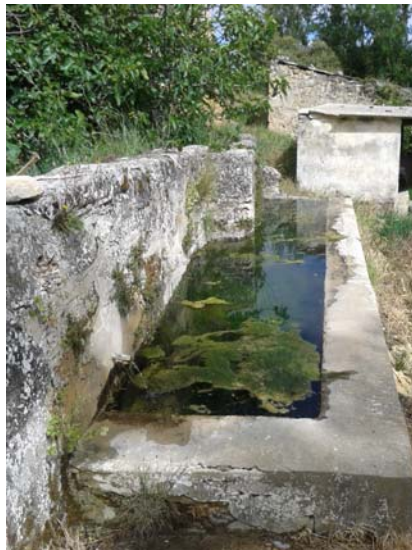
La Fuente del Lavadero presenta contaminación microbiológica según una muestra tomada en agosto de 2013 (ver Anexo I).

Fuente del Lavadero

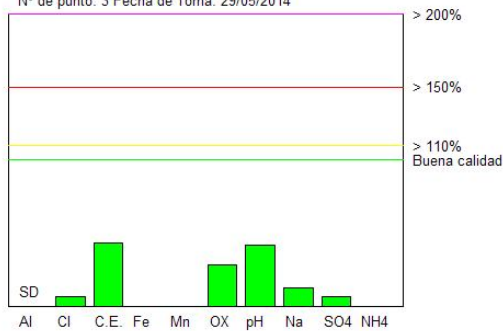
GRÁFICO DE POTABILIDAD (Parámetros químicos)  
Nº de punto: 3 Fecha de Toma: 29/05/2014

Límite	Valor	Alerta
Arsénico	10 µ/l	0,51	
Boro	1 mg/l		
Cadmio	5 µg/l	<0,2	
Cianuro	50 µg/l	<0,01	
Cobre	2 mg/l	0,43	
Cromo	50 µg/l	<0,05	
Fluoruro	1.5 mg/l	<0,5	
Mercurio	1 µg/l	<0,5	
Niquel	20 µg/l		
Nitrato	50 mg/l	39	
Nitrito	0.5 mg/l	0	
Plomo	25 µg/l	<0,2	
Selenio	10 µg/l	0,68

Límite	Valor	Alerta
Aluminio	200 µg/l		
Cloruro	250 mg/l	16	
C.E.	2500 µS/cm	1087	
Hierro	200 µg/l	<15	
Manganeso	50 µg/l	<0,5	
Oxidabilidad	5 mg O <sub>2</sub> /l	1,4	
pH	6.5 -9.5	7,37	
Sodio	200 mg/l	25	
Sulfato	250 mg/l	17

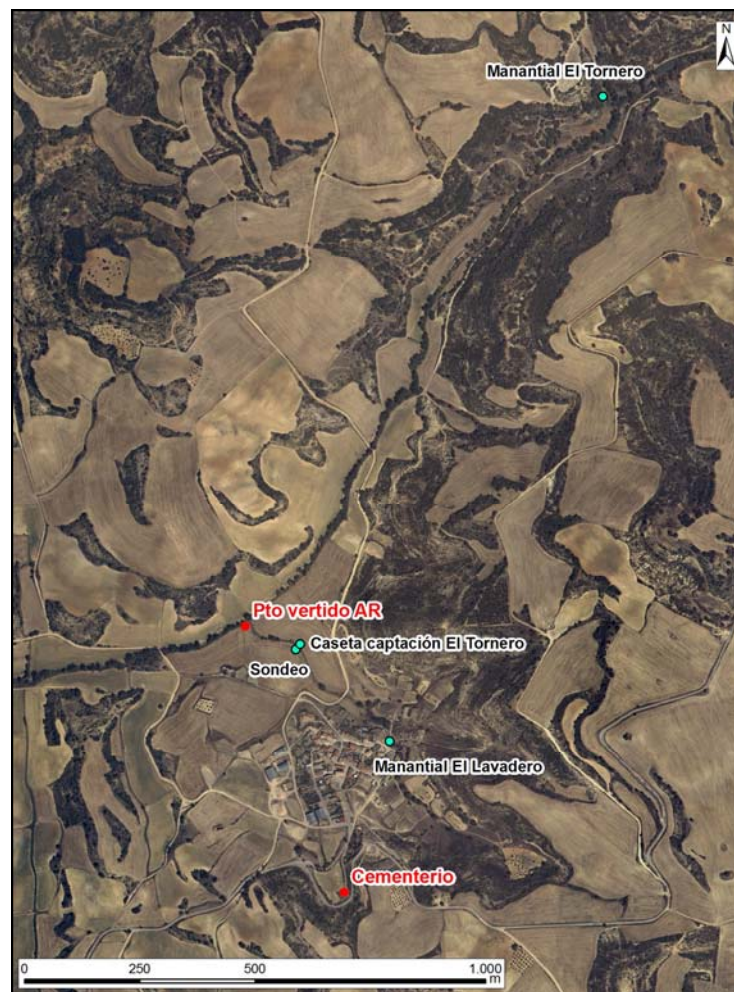
**Figura 5.** Focos potenciales de contaminación del entorno de Villarejo Seco.

Tras la visita realizada a Villarejo Seco el día 29 de mayo de 2014, se observaron los siguientes focos potenciales de contaminación, que quedan situados en la Figura 6 y reflejados en la siguiente tabla:

Con respecto a la captación de abastecimiento del municipio, los focos potenciales de contaminación que podrían estar influyendo en mayor medida en la calidad de sus aguas son las tierras de cultivo que se ubican alrededor del sondeo y aguas arriba del mismo. Los fertilizantes y plaguicidas utilizados en dichos cultivos pueden estar aumentando la concentración de nitratos dada la escasa profundidad del nivel freático en la zona y el carácter libre del acuífero captado:

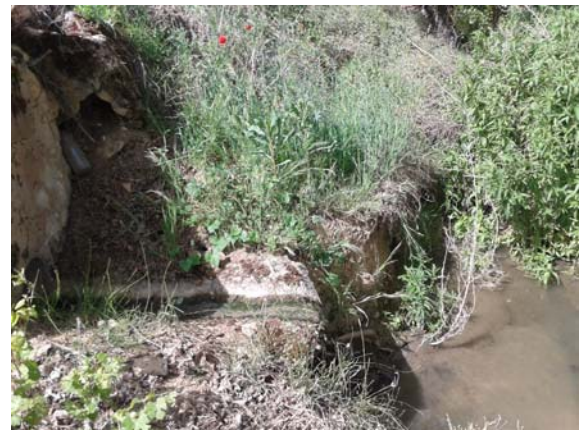
Además, el punto de vertido de aguas residuales se sitúa 120 m aguas abajo del sondeo. El agua no se trata, vertiéndose directamente a cauce. Al situarse aguas debajo de la captación no debería afectar a la calidad de sus aguas, pero la conducción de aguas residuales pasa por las inmediaciones del sondeo, a unos 3 m del mismo. Cualquier rotura de dicha conducción podría generar contaminación directa en el sondeo.

Ubicación de la alcantarilla de A.R. respecto al sondeo

Punto de vertido de A.R.
