INFORME SOBRE EL DESPRENDIMIENTO DE ROCAS OCURRIDO EN LA LOCALIDAD DE CUEVAS DE VELASCO (CUENCA)

SEPTIEMBRE 2019

1.- Introducción y Objetivos

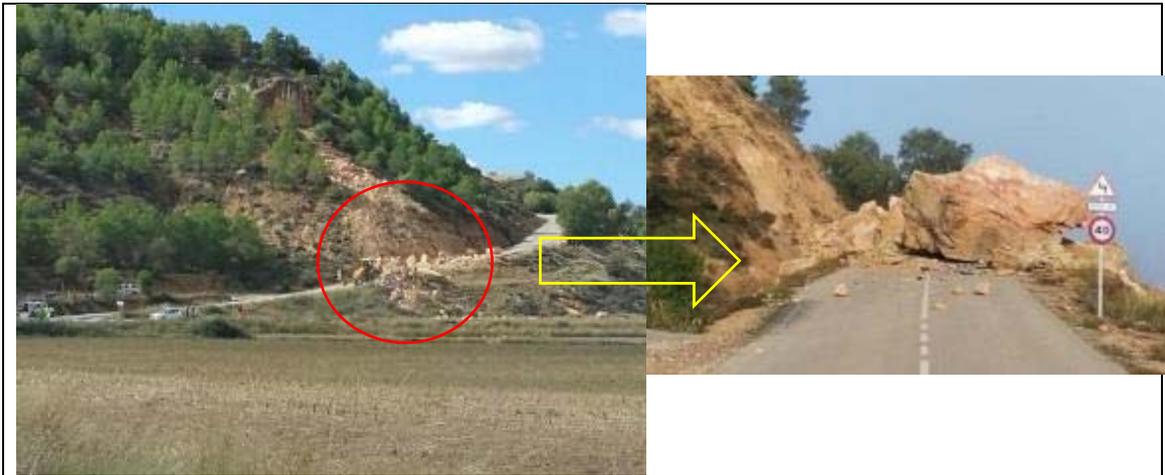
Figura 1. Izquierda. Subida a la Picarza donde cayó el bloque rocoso desde una altura de 40 m. (Fuente. Asociación de amigos y vecinos de Cuevas de Velasco. <http://www.encastillalamanca.es/sucesos/un-matrimonio-se-salva-in-extremis-de-ser-aplastado-por-una-gran-roca-en-cuenca/>).

Derecha. Detalle del bloque rocoso (4x7 m) sobre el asfalto. (Fuente https://cadenaser.com/emisora/2018/10/17/ser_cuenca/1539757009_523593.html)

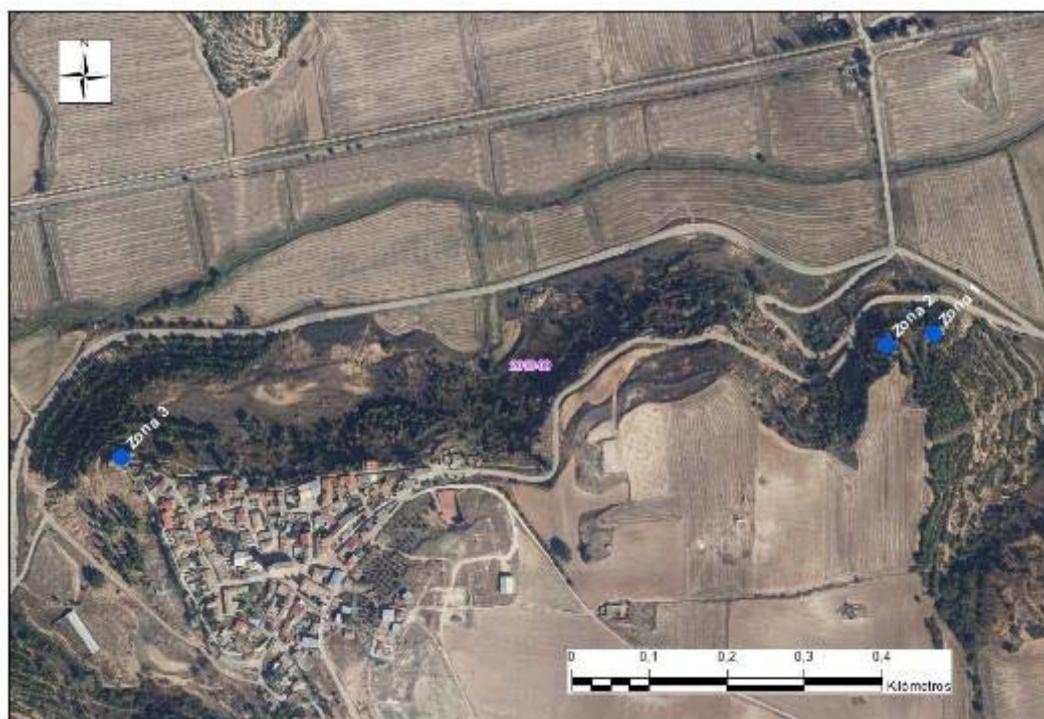
Figura 2. Ubicación de las zonas de estudio (3) sobre fotografía aérea del PNOA.

De esta manera la visita de campo consistió en el reconocimiento de 3 zonas, denominadas de Este a Oeste como “Zonas 1,2 y 3”; que tienen las siguientes coordenadas para su localización:

Coordenada X (UTMTRS89)	Coordenada Y (UTMTRS89)
Zona 1	550476,283629	4444702,08719
Zona 2	550303,77495	4444728,81016
Zona 3	549357,623058	4444622,97662

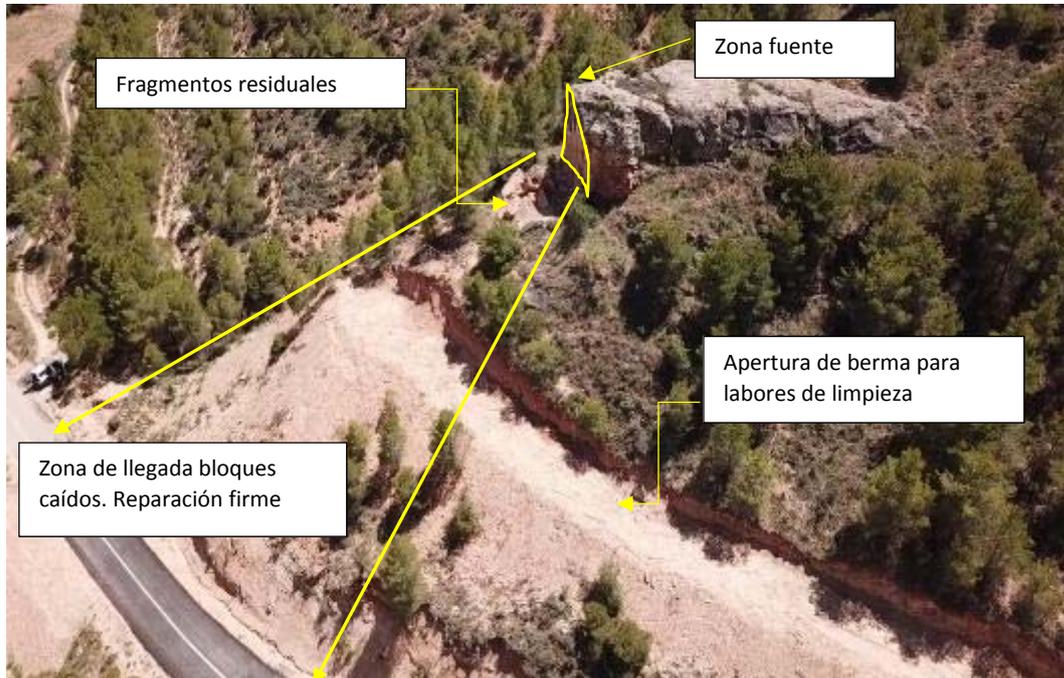
La zona fuente se corresponde con la zona orográfica más elevada (950 msnm) donde las pendientes de la ladera oscilan entre el 25-35%. Por debajo, a unos 35m en la horizontal se encuentra el tramo de carretera actualmente cortado al tráfico de vehículos. En la base del escarpe han quedado fragmentos del bloque que rodo ladera abajo hasta impactar en el firme de la carretera.

Figura 17. Vista aérea de la Zona 1 tomada desde el dron (16/06/2019)

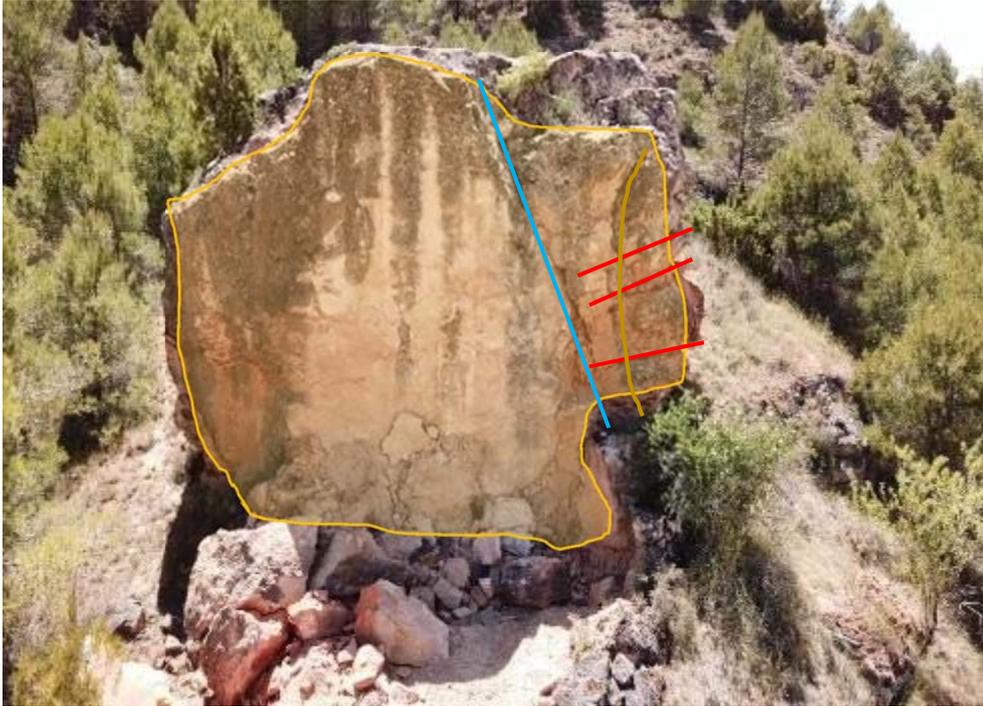
En la zona fuente se identifican varias familias de discontinuidades entre las que, destaca una familia vertical y otra subvertical que, en combinación con la estratificación están dando lugar a la fracturación del macizo rocoso y la generación de 2 bloques de cierta entidad. A esto se añade el hecho de que en la base se encuentra el material arcilloso tipo suelo, el cual, al erosionarse más fácilmente por el agua de lluvia, contribuye a descalzar, dejar sin soporte a la roca arenisca y facilitar el movimiento hacia la parte más baja de la ladera donde se ubica la carretera.

Figura 18. Vista aérea del estado en el que ha quedado el talud después del desprendimiento ocurrido el 16 de Octubre de 2019. Tomada desde el dron (16/06/2019). Las líneas representan las familias de discontinuidades. Un color para cada una de ellas. El plano naranja representa una familia que es paralela a la visual de la fotografía.

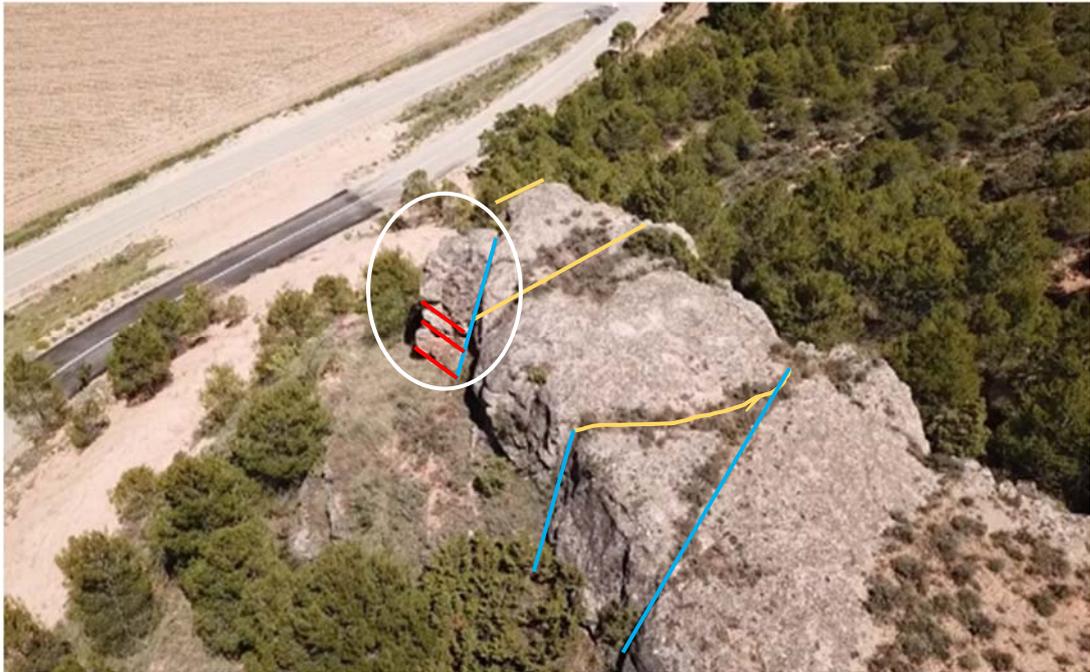
Figura 19. Vista lateral de la Zona 1 desde la parte trasera de la zona fuente. Tomada desde el dron (16/06/2019). El círculo muestra la ubicación de los 2 bloques susceptibles de caer una vez que termine de individualizar de la pared rocosa. Las líneas representan por colores cada una de las familias de discontinuidades presentes en el macizo rocoso.

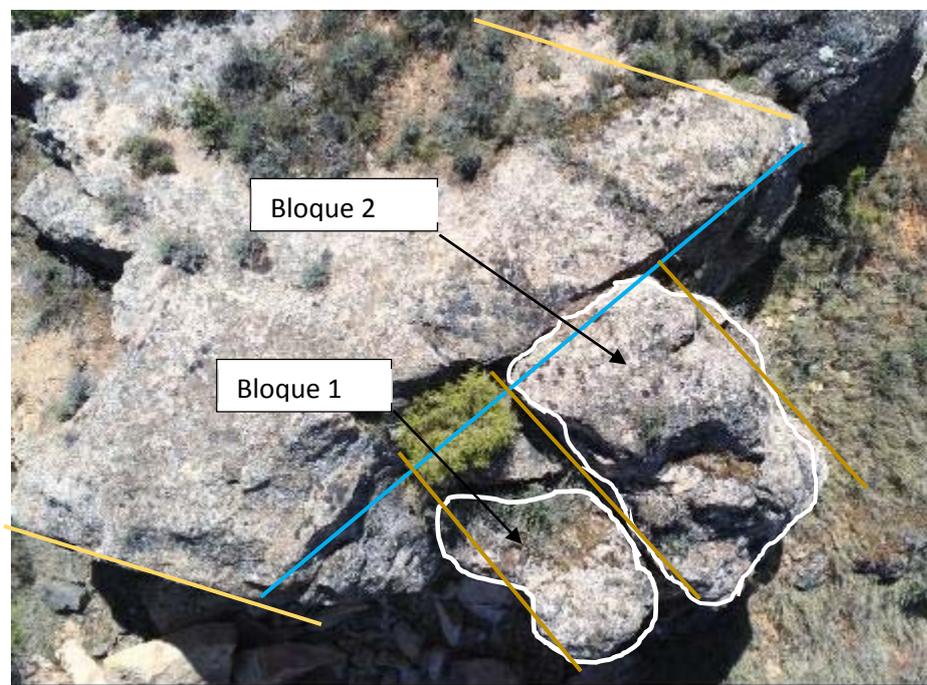
Figura 20. Vista cenital de la zona 1. Tomada desde el dron (16/06/2019). Se ha marcado la superficie que delimita cada uno de los 2 bloques. Las líneas representan por colores cada una de las familias de discontinuidades presentes en el macizo rocoso.

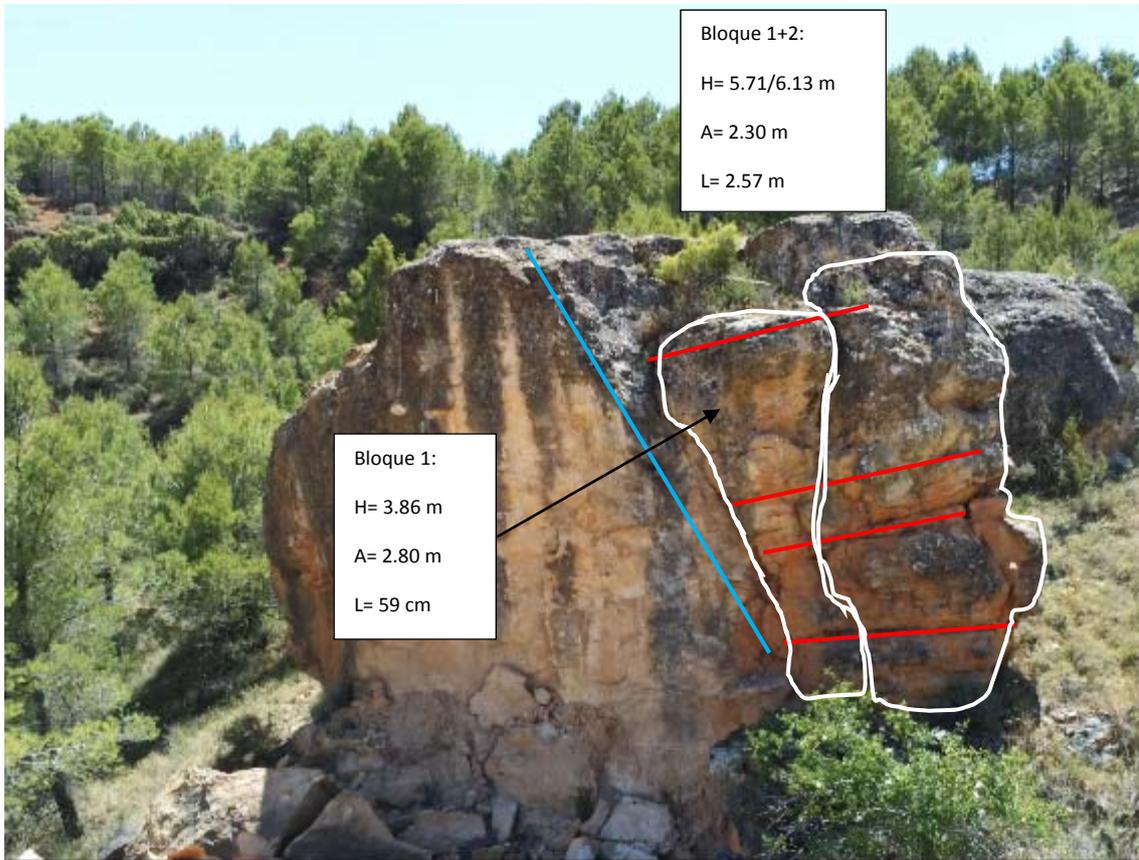
La siguiente figura muestra las dimensiones previstas de los bloques de caída. Estos valores se han obtenido con el software de procesamiento fotogramétrico (Pix4D y Agisoft PhotoScan) de las imágenes obtenidas a partir de los vuelos manuales y automáticos con drones y de las nubes de puntos generadas.

Figura 21. Vista frontal de la zona 1. Tomada desde el dron (16/06/2019). Se ha dibujado la supuesta superficie que delimita cada uno de los 2 bloques. Las líneas representan por colores cada una de las familias de discontinuidades presentes en el macizo rocoso.

Se interpreta que el primer bloque susceptible de individualizar y desprenderse es el número 1. Si esto ocurriese, dejaría al bloque 2 en situación metaestable con altas probabilidades de que también caiga. No se puede garantizar que la rotura vaya a producirse en una escala de días, meses o años. Si entran en juego otros factores como precipitaciones intensas en periodos cortos de tiempo o/y la acción de la gelifración en épocas invernales, se pueden anticipar la caída

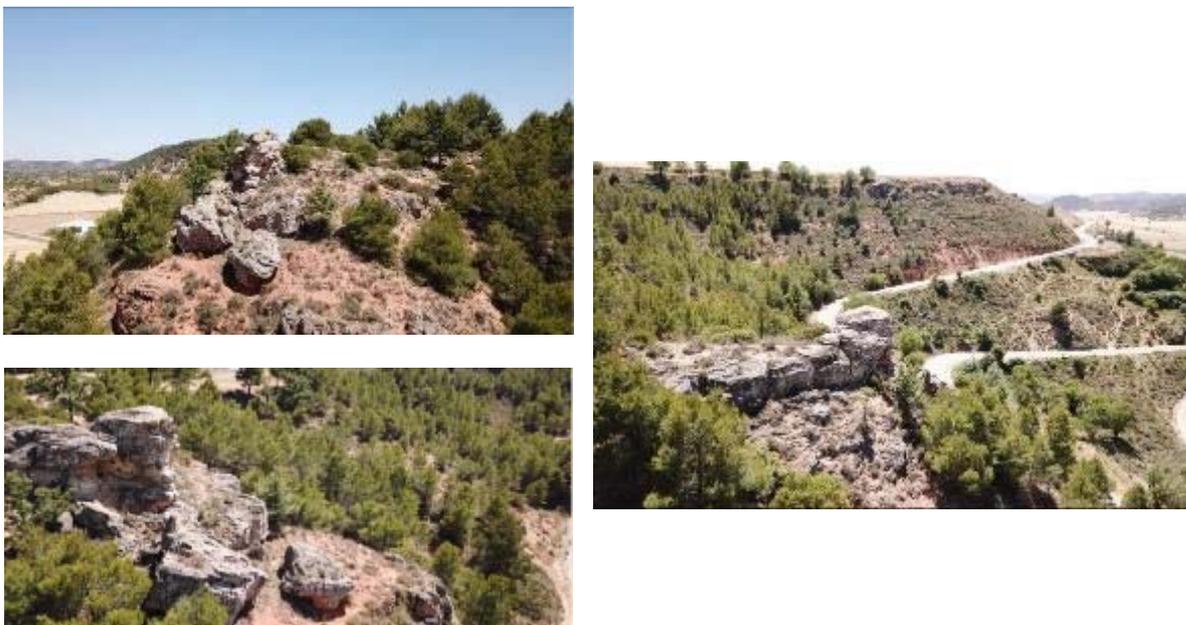
Las pendientes de la ladera oscilan entre el 25-35% (Figura 8) y corresponden con las mismas areniscas de color gris/beige anaranjado apoyadas sobre arcillas anaranjadas/violáceas del conjunto litológico terciario de la unidad 6 (Hoja Magna, Figura 6).

Figura 22. Diferentes vistas de la zona 2. Tomada desde el dron (16/06/2019).

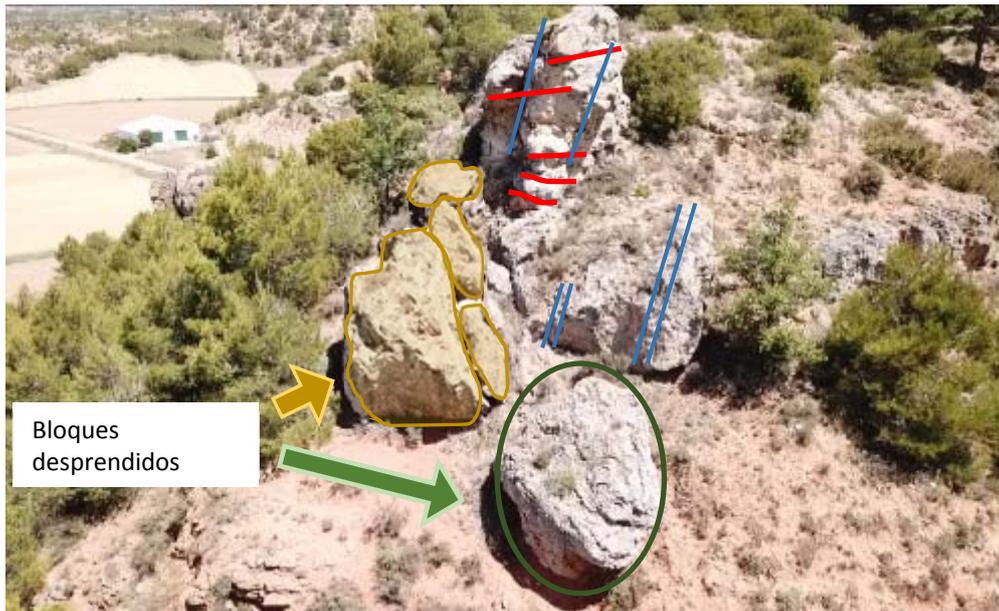
La estructuración del macizo rocoso a través de las familias de discontinuidades queda bien reflejada en la roca como puede verse en las fotografías. Esta disposición ha generado también la presencia de un voladizo en la zona in situ, que con el paso del tiempo y la incidencia de factores desencadenantes podrá generar nuevas caídas.

Figura 23. Detalle de los bloques desprendidos con la visualización de la fracturación del macizo rocoso. Fotografía tomada desde el dron (16/06/2019). Las líneas representan por colores cada una de las familias de discontinuidades presentes en el macizo rocoso.

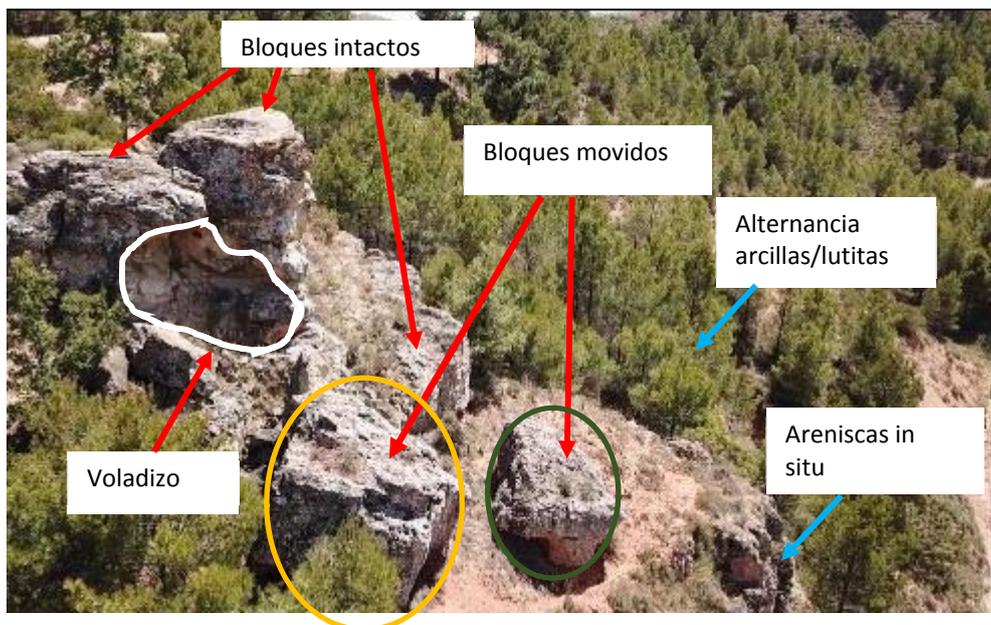
A diferencia de la zona anterior, en este punto se identifican bloques que han quedado independizados del macizo rocoso y que se movilizaron tiempo atrás. Estos bloques, identificado en las fotografías mediante círculos o superficies están apoyando sobre arcillas/lutitas de colores anaranjados algo violáceas. En la base de éstas, existen nuevos afloramientos rocosos.

Figura 24. Identificación de los bloques movilizados que apoyan a media ladera. Fotografía tomada desde el dron (16/06/2019).

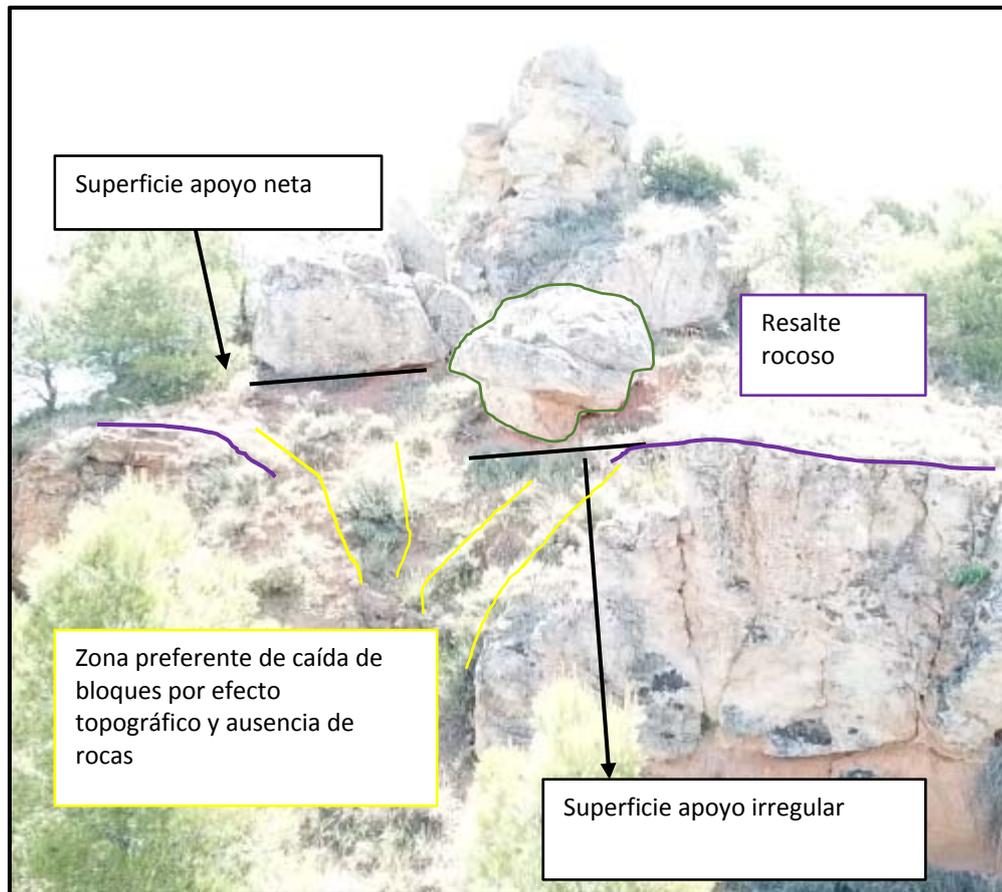
El bloque que presenta cierta susceptibilidad de caída de los 2 mostrados en las fotografías es el identificado con círculo verde, ya que la superficie de apoyo no es neta respecto a las arcillas sobre las que se apoya y pudiera darse el caso de que terminara rodando, por el lavado progresivo del soporte arcilloso, y caer por efecto topográfico hacia la parte baja, en la que a escasos 50 m en la horizontal se ubica la carretera.

Figura 25. Vista frontal del bloque que tiene cierta susceptibilidad a futuros movimientos. Fotografía tomada desde el dron (16/06/2019).

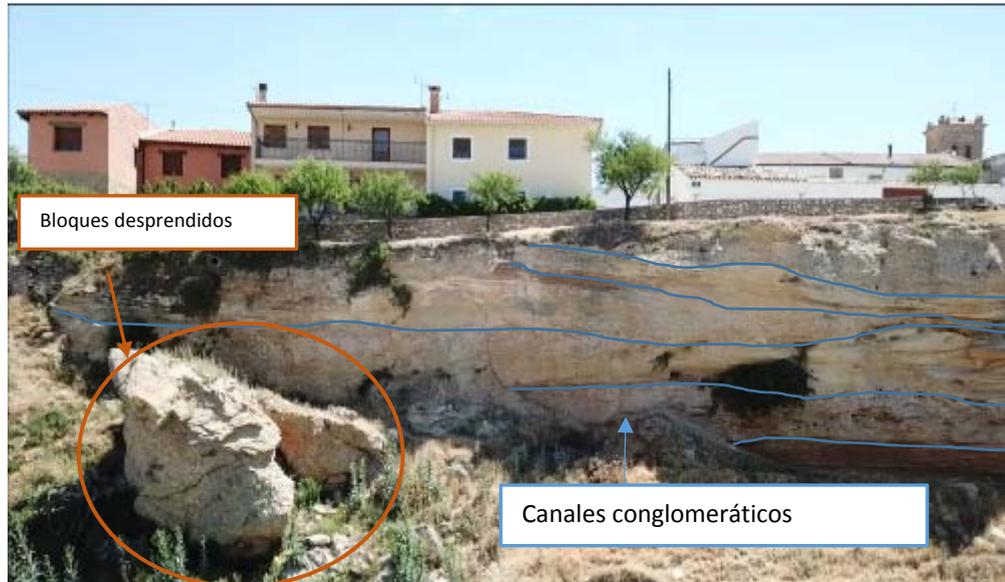
La zona urbana se ha construido sobre un relieve tabular que queda reflejado en el terreno como una zona de pendientes superiores al 35%. Está constituido por canales conglomeráticos y areniscas de colores grises y amarillentos, que intercalan niveles delgados de arcillas y limos de color ocre y en los que se aprecian a simple vista estructuras sedimentarias tipo estratificación cruzada en surco y ripples de corriente.

Figura 27. Sustrato de apoyo de la localidad de Cuevas de Velasco. Al pie de este escarpe existen variedad de bloques desprendidos a causa de falta de soporte de las capas inferiores que han sido descalzadas por acción erosiva

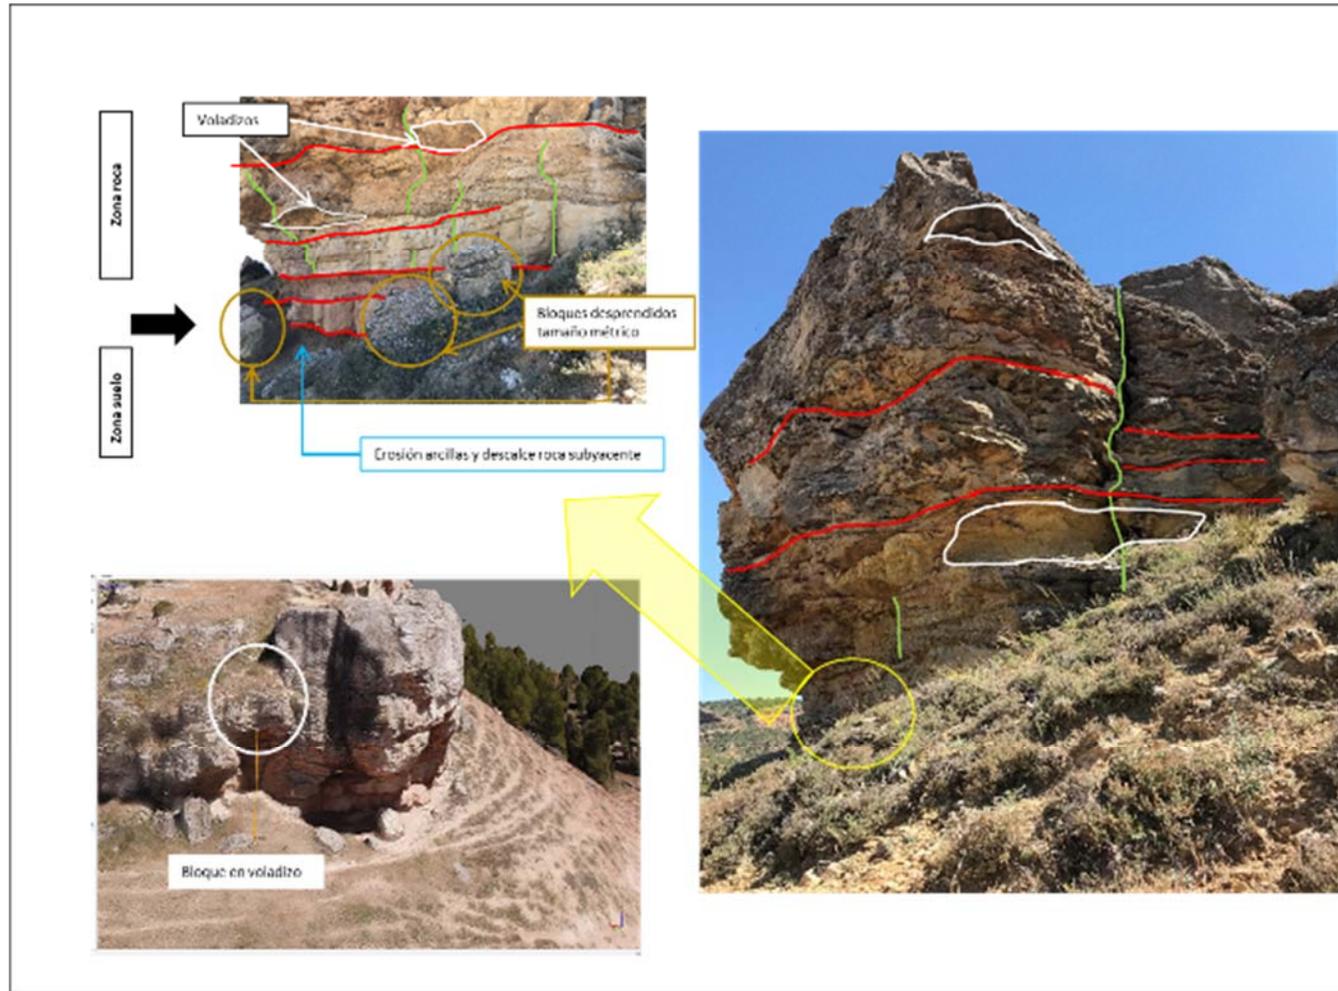
De la revisión vertical de la roca mediante el vuelo llevado a cabo por el dron se observa como existen 2 grietas verticales de dirección perpendicular, que a fecha actual no han intersectado y que, por tanto, no han individualizado el bloque rocoso como tal. Estas grietas, más que corresponderse con un patrón de familias de discontinuidades sistemáticas, se deben a la falta de soporte en la base. De esta manera, la fuerza de gravedad origina que la roca queda descalzada y se generen grietas de componente vertical.

Figura 28. Estado actual de la zona de roca en el sector septentrional del Mirador de Cuevas. Las líneas en color representan los planos de estratificación (rojo) y grietas verticales (verde) presentes en este extremo de la zona. Las áreas en color blanco representan tramos de roca que han caído generando voladizos.

- Control de las grietas verticales, mediante la ubicación de al menos 2/3 **fisurómetros** sobre la superficie de grietas tanto a corto como a largo plazo.
- **Saneo** del voladizo más importante a la derecha del bloque (visto desde la parte alta del mirador hacia el valle).
- Protección de la base de apoyo y parte inferior del resalte mediante un **muro de revestimiento construido con piedra natural**. Así se protegerán las arcillas de la acción de las aguas de lluvia, evitando la caída sucesiva de pequeños bloques métricos/submétricos de las areniscas inferiores y reduciendo los huecos en voladizo. Su diseño deberá de considerar un buen empotramiento en el sustrato arcilloso.

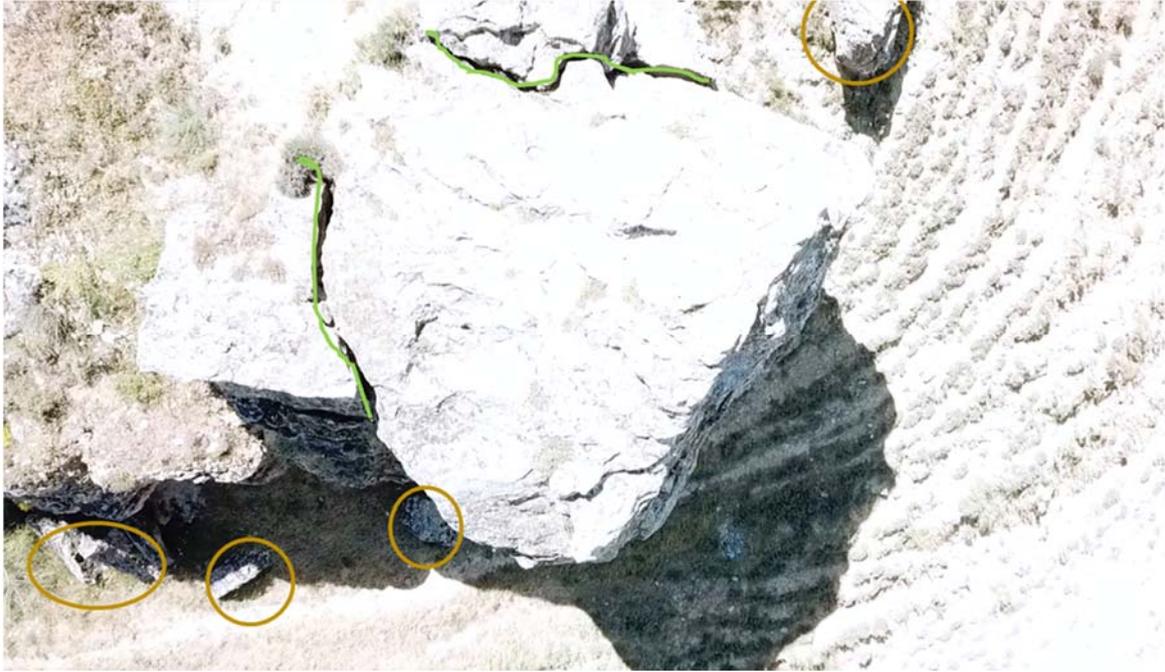
Figura 29. Vista cenital de la roca. Extracto de un video tomado con dron (16/06/2019). Son frecuentes los bloques de tamaño métrico en la zona de pie arcillosa. Las líneas en verde identifican grietas verticales por efecto del descalce en la zona de pie.

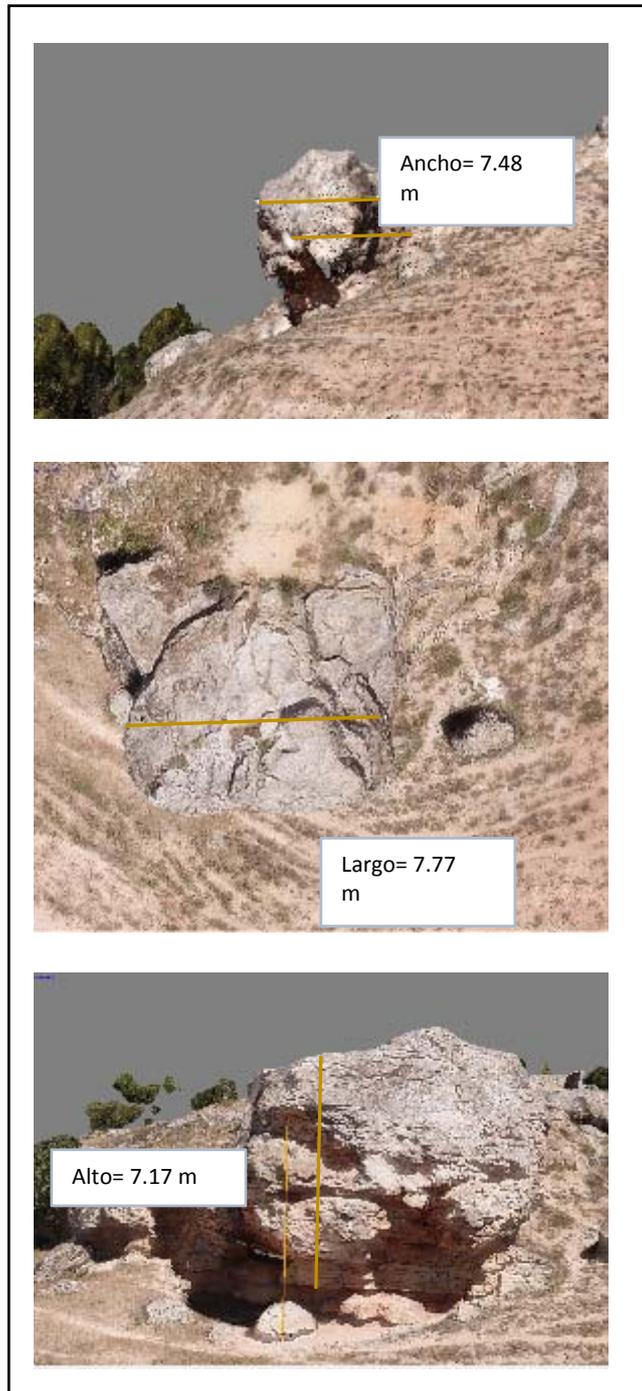
A partir del tratamiento de las imágenes aéreas tomadas con dron mediante el software de fotogrametría se han obtenido las nubes de puntos en 3D y se han estimado dimensiones para este bloque.

Figura 30. Dimensiones del bloque obtenidas con el software Pix4D que emplea fotogrametría para obtención de nubes de puntos 3D y cálculo de mediciones.

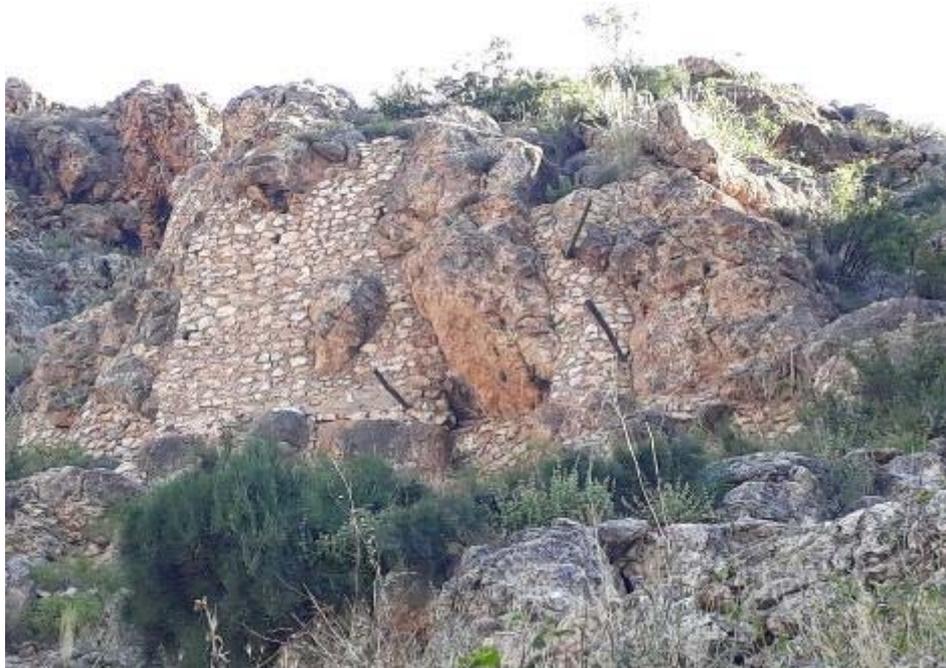
Figura 31. Ejemplo de muro de revestimiento sobre talud rocoso para protección. Suele llevarse a cabo con piedra de la zona. Fotografía tomada en la localidad de Ayna (Albacete)
