**INFORME HIDROGEOLOGICO PARA
LA MEJORA DEL ABASTECIMIENTO
DE AGUA POTABLE A LA LOCALIDAD
DE VILLAVERDE Y PASACONSOL
(CUENCA)**

Mayo 2005

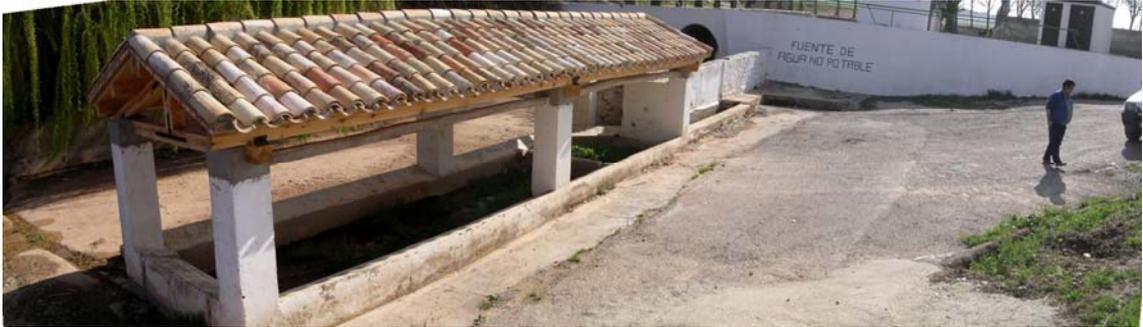
Foto 1. Manantial del Navazo.

Esta población se abastece de un sondeo de 66 m de profundidad, perforado en 1997, empleándose el manantial del El Navazo en casos de emergencia. Asimismo disponen de otros dos sondeos (2326-4-0014 y 2326-4-0015) que no se utilizan por problemas como la turbidez en el primer caso y el excesivo contenido en sulfatos (1238 mg/L) en el segundo (tabla 1, fotos 1, 2).

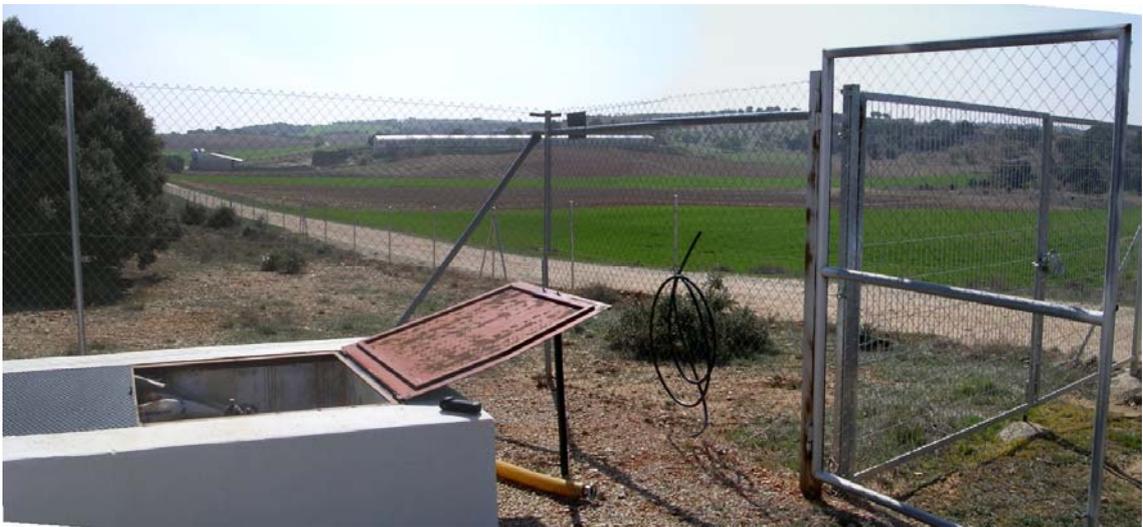
Foto 2. Sondeo nuevo en primer plano y al fondo la granja avícola y ganadera.

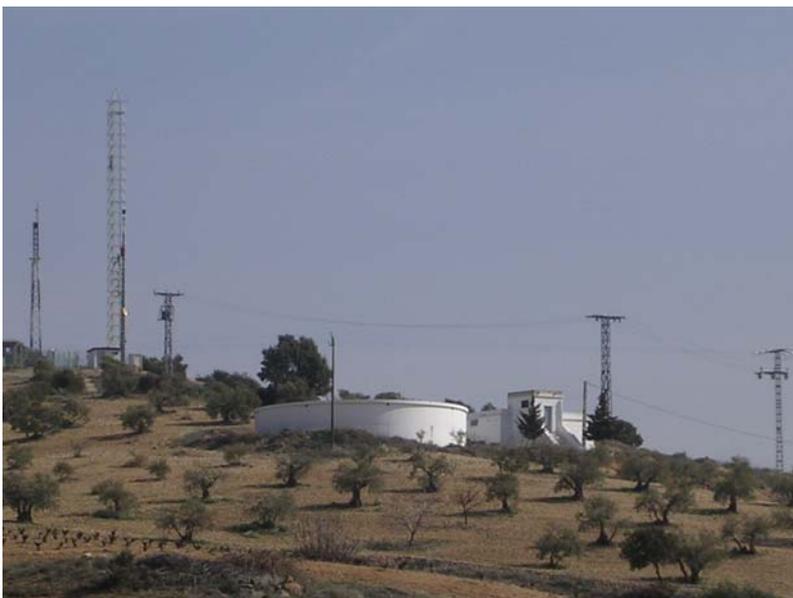
Foto 3.- Depósitos de agua del municipio.

El agua se conduce hacia dos depósitos de 500 y 50 m³ (foto 3). Se clora en el sondeo. La localidad dispone de contadores.

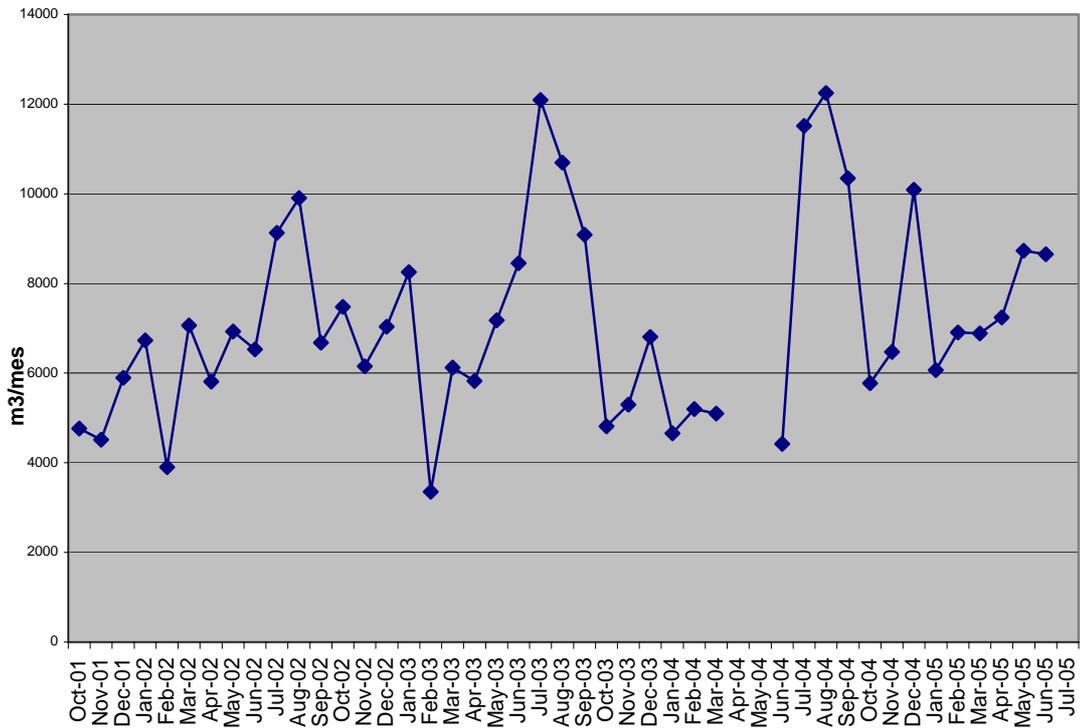
Figura 1.- Evolución de la extracción mensual en m³ del periodo octubre 2001-julio 2005.

Se dispone del volumen extraído mediante un contador a la salida del sondeo nuevo; la evolución del consumo, para un periodo comprendido entre octubre de 2001 a junio de 2005 se refleja en la figura 1. Se aprecia el fuerte incremento en agosto, septiembre y diciembre, con unos consumos anuales entre 75.000 a 87.000 m³. Así las dotaciones para un periodo no vacacional y la población estable correspondería a 300-500 L/hab/día, disminuyendo en periodos vacacionales a 150-270 L/hab/día.

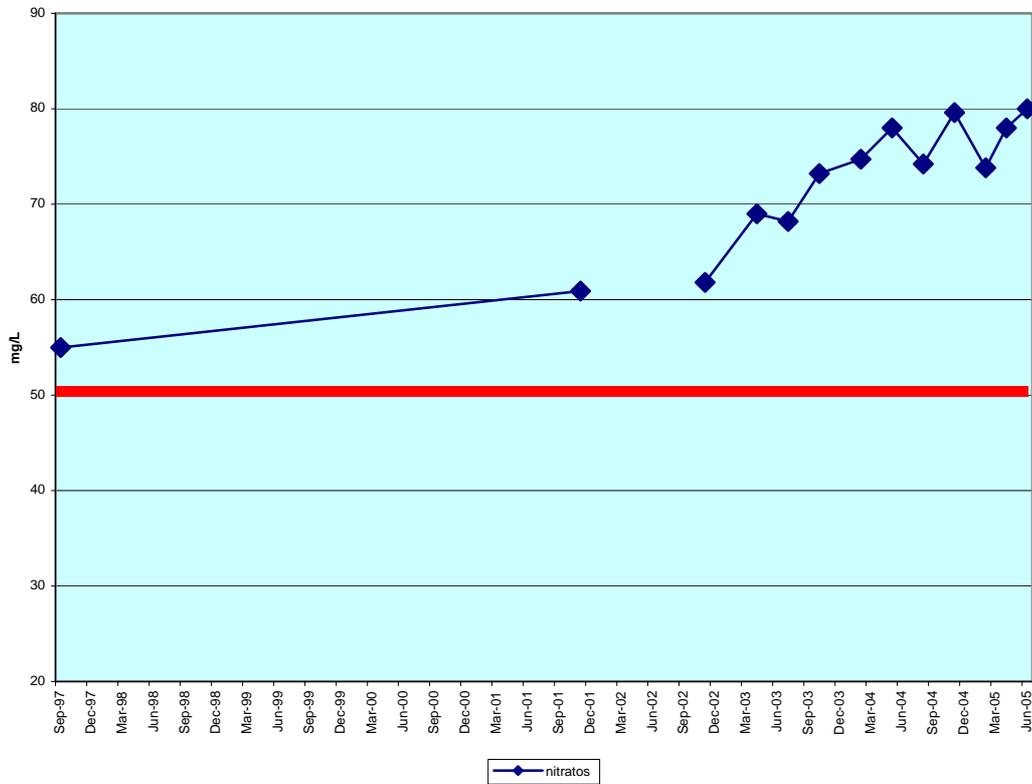
Figura 2.- Evolución del contenido en nitratos de las aguas captadas en el sondeo nuevo. La línea roja marca el límite de 50 mg/L de nitratos para el consumo humano. Obsérvese el incremento continuado a partir de abril de 2003.

Los nitratos han superado los 50 mg/L desde la incorporación a la red municipal, aunque se desconocen los datos de contenido en nitratos entre 1997 a 2001. No obstante, a partir de marzo de 2003 se observa un incremento notable y continuado de los mismos, alcanzando y superando en ocasiones los 80 mg/L (figura 2). En torno a los años 1999-2000 se instaló una granja avícola que se amplió a ganadería vacuna entre los años 2002-2003, a unos 375 m al E de la captación. Ante la posibilidad de que dicha instalación, y, sobretodo, su ampliación ganadera, pudiese causar el incremento de

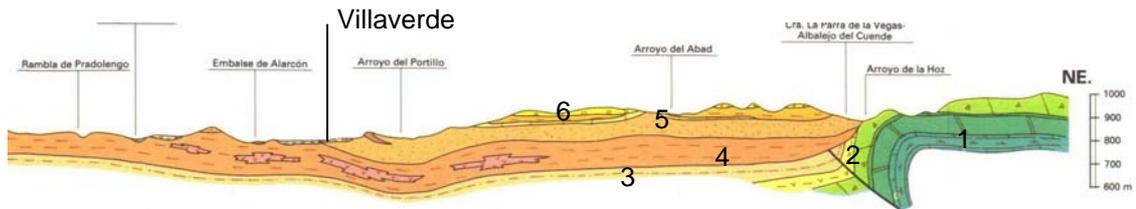
Figura 3.- Corte geológico SO-NE de la zona de estudio. LEYENDA: Cretácico (1) dolomías masivas, margas, brechas, (2) yesos y margas, Terciario (3) arcillas y arenas, (4) arcillas y arcillas yesíferas, (5) areniscas y arcillas, (6) calizas y margas.

El área de estudio se encuentra en la Depresión Intermedia, en una zona de suaves pliegues orientados NO-SE (figura 3).

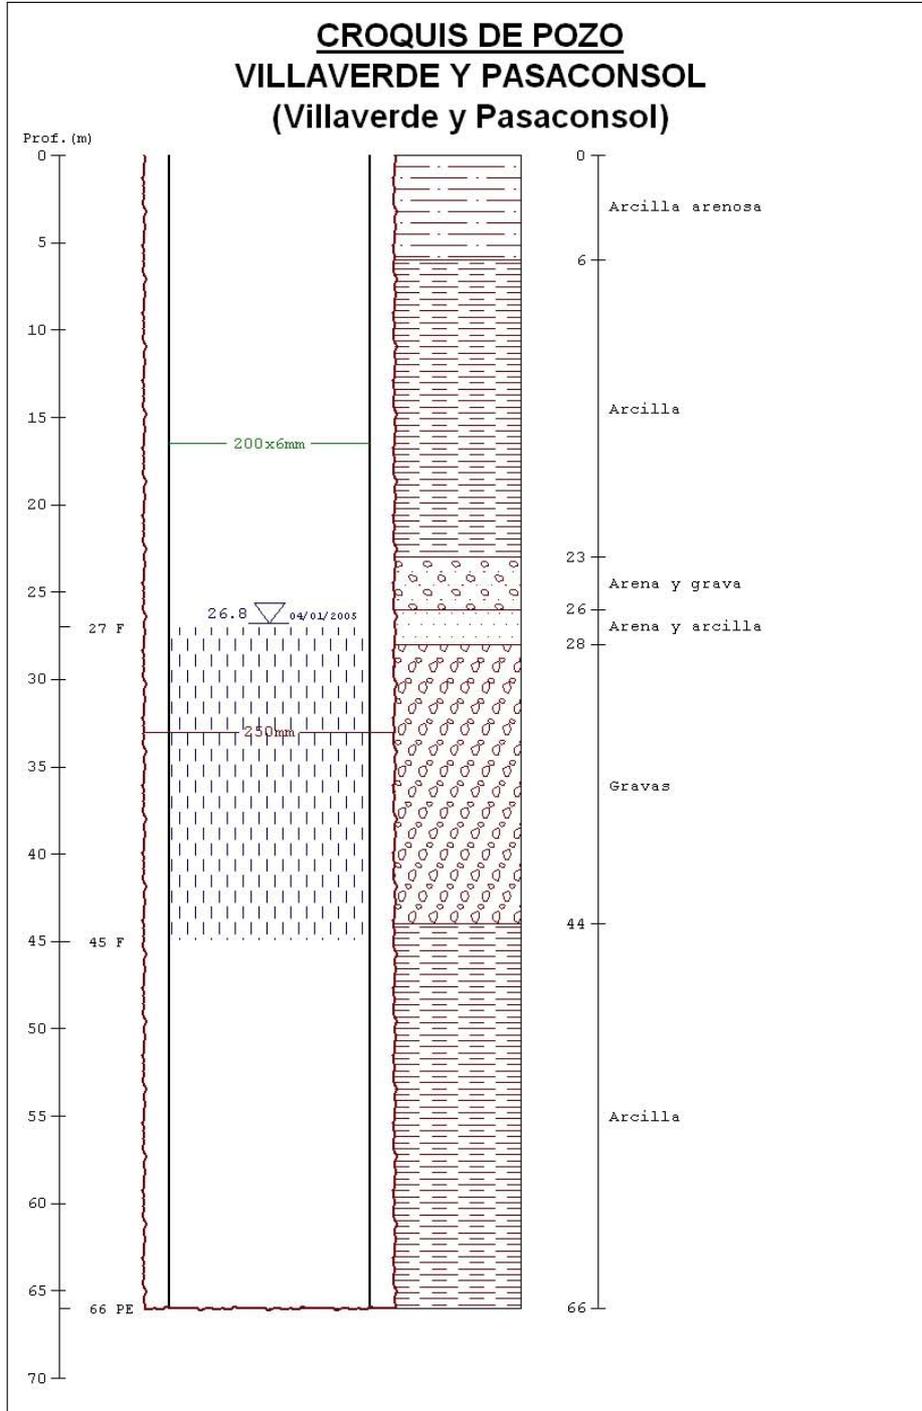
Figura 4.- Croquis constructivo y geológico del sondeo nuevo.

Afloran en el entorno de la localidad. Los conglomerados (15) son barras que, aunque no suelen tener espesores superiores a 2 m, en el sondeo nuevo de abastecimiento alcanzan los 16 m. Las areniscas (14) también afloran formando barras. Su espesor se encuentra entre 150-200 m, aunque en la zona de estudio no alcancen los 100 m. Se atribuyen al Arveniense inferior-Ageniense.

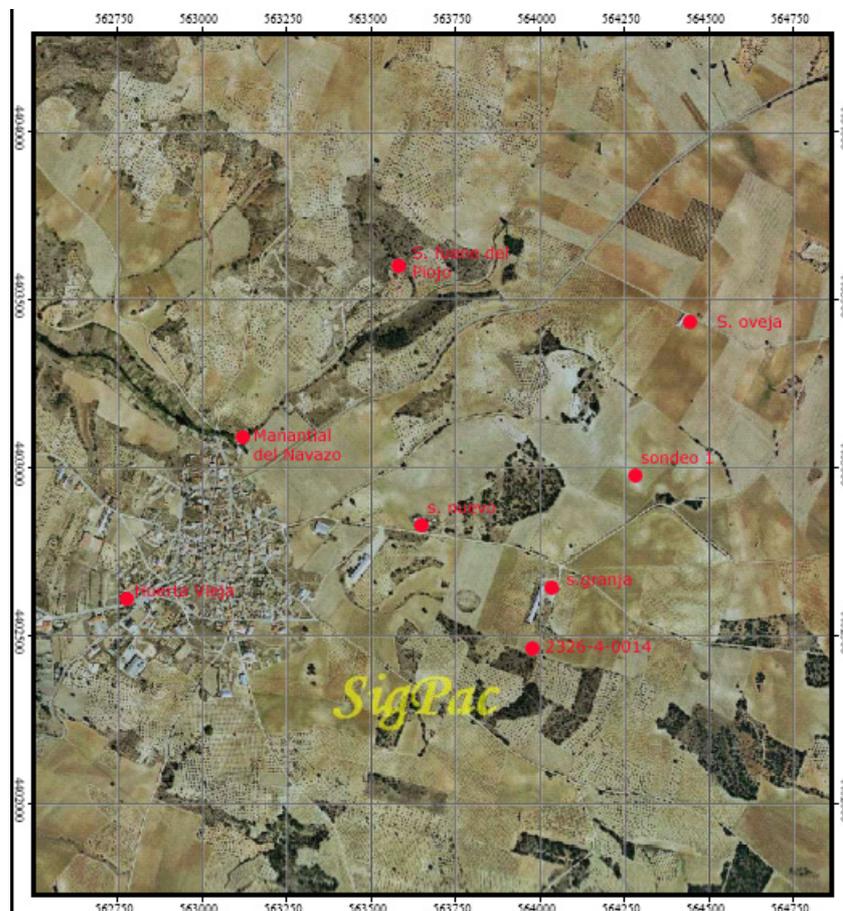
Figura 5.- Ortofotomapa con la situación de las captaciones.

Las formaciones corresponden principalmente a depósitos de edad terciaria, principalmente corresponden a las areniscas y arcillas descritas como (13), con paleocanales asociados (14). Las captaciones estudiadas afectan a dichas formaciones (tabla 2, figura 5).

El sondeo de la Fuente del Piojo (2326-4-0015) tiene una profundidad de 175 m, que parece captar los niveles infrayacentes yesíferos por la deficiente calidad de agua. En el área estudiada (tabla 1) se localizan varias captaciones (sondeo nuevo, s. Granja, 2326-4-0014) que parecen captar el mismo nivel acuífero (figura 4), un horizonte de 11 m de arenisca y conglomerado cuyo drenaje natural corresponde al Manantial del Navazo. Las transmisividades son altas, superan los 1300 m²/día. También parece existir otros horizontes acuíferos asociados a la fuente de Huerta Vieja o a los otros sondeos más

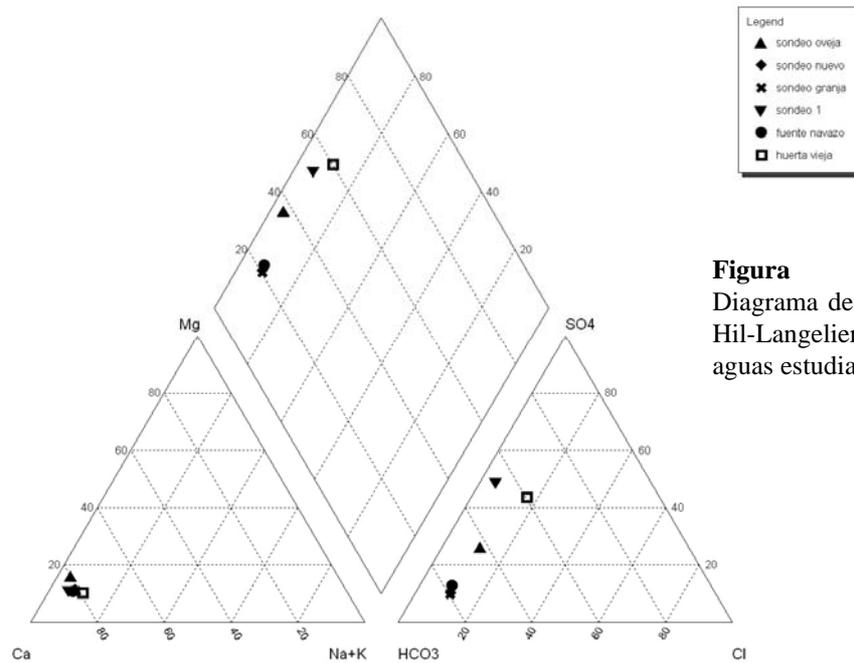
Figura 5.- Diagrama de Piper-Hil-Langelier de las aguas estudiadas.

Las aguas del entorno de las captaciones municipales corresponden a una facies bicarbonatada cálcica, con una mineralización entre $394\text{-}637 \mu\text{S}/\text{cm}$ y elevado contenido en nitratos (tabla 3). Así, las captaciones del manantial del Navazo, Sondeo nuevo y sondeo granja son de quimismo muy similar (figura 5) y afectan al mismo nivel acuífero; los otros puntos (sondeo oveja, Huerta Vieja y sondeo 1) presentan aguas con mayor contenido en sulfatos y diferenciadas del grupo anterior.

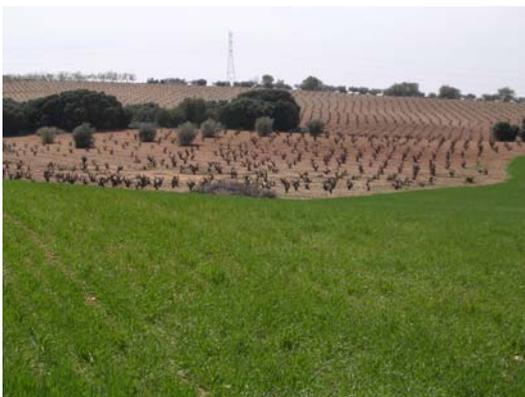
Foto 4.- Campos de cultivo.

El origen de los nitratos es incierto. El entorno es de cultivos de olivos, vides, cereal de secano, abonándose 500 Kg/Ha con abono mineral NPK 12/24/12, generalmente en noviembre-diciembre (foto 4). También se refuerza con amonitro de 10 % en febrero y marzo. Estos campos ocupan el área de recarga de la formación acuífera. No obstante, en torno a 1999-2000 se instaló una granja avícola a unos 375 m al Este (fotos 5, 6) que se amplió a ganadera entre los años 2002-2003. Los vertidos asociados al ganado se realizan sin ningún control sobre el terreno, en una suave vaguada (foto 7).

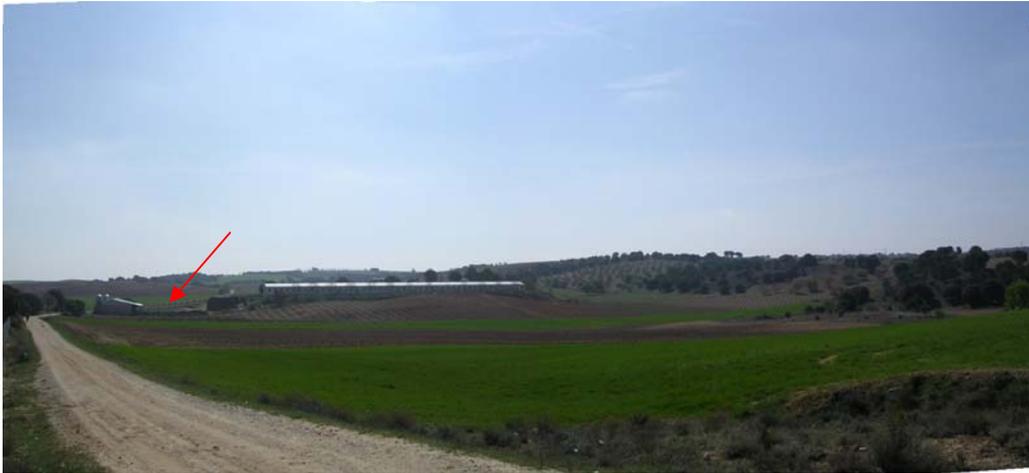
Foto 6.- Instalación ganadera de la granja. Con flecha donde se realiza el vertido y la suave vaguada.

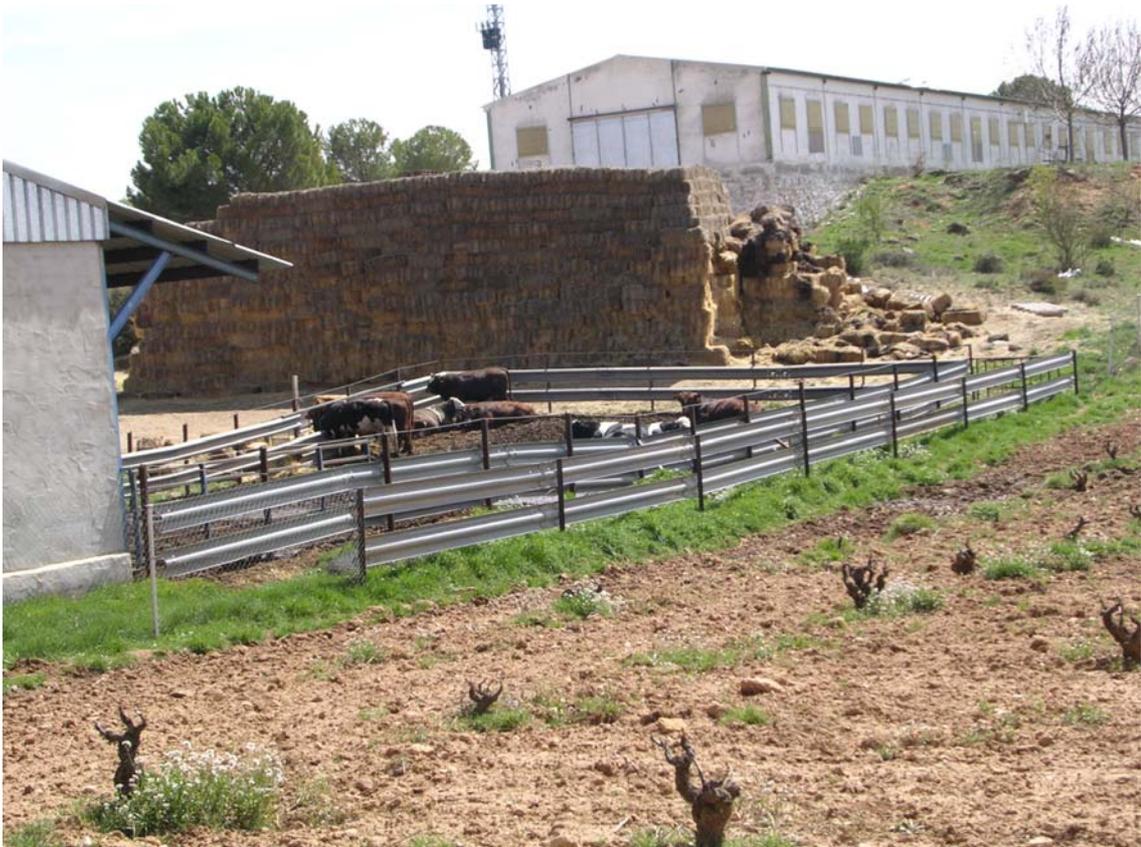
Foto 7.- Detalle de la instalación ganadera de la granja.

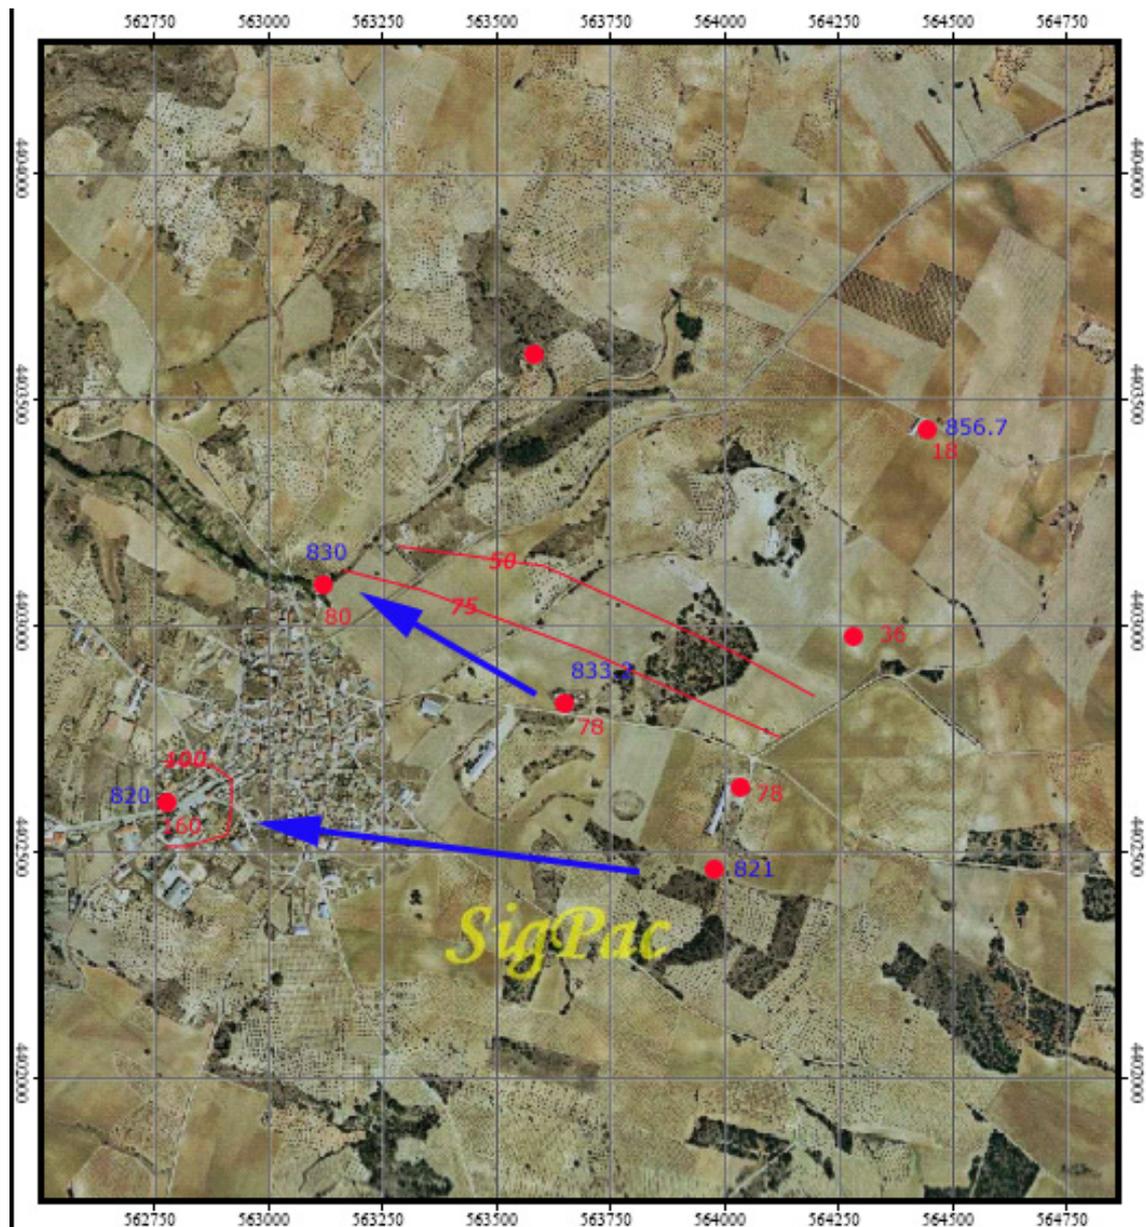
Figura 6.- Distribución del contenido en nitratos (en rojo, en mg/L) y de cota piezométrica (en azul, la línea corresponde a la dirección de flujo).

Atendiendo a la figura 6 se observa la distribución de nitratos por captaciones, observándose donde se concentran y su asociación con la dirección de flujo.
