Instituto Geológico  
y Minero de España

INFORME HIDROGEOLÓGICO PARA LA MEJORA  
DEL ABASTECIMIENTO PÚBLICO DE AGUA  
POTABLE A

**VÍLLORA**

Agosto 2016

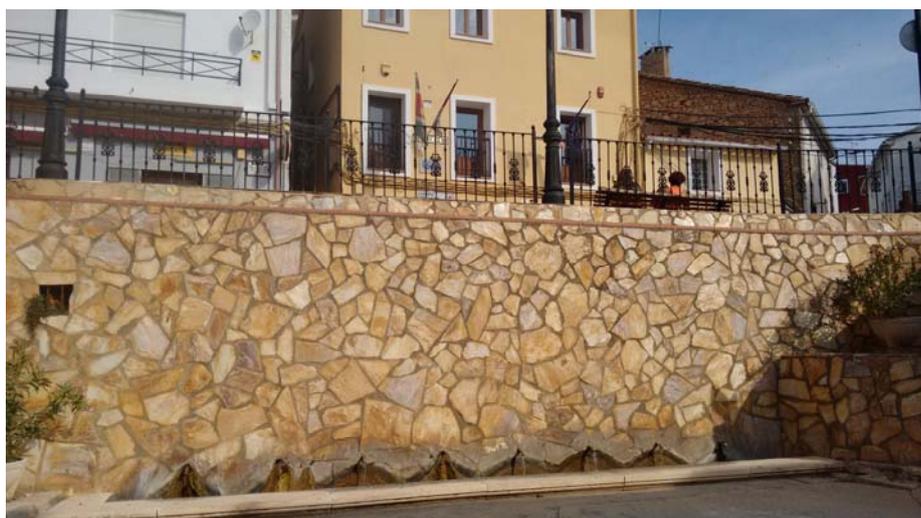
**Figura 2.** Fuente de Villora

Se trata de un manantial captado mediante una galería con drenes. El agua del manantial, en parte, es impulsada hasta un depósito ubicado a 911 m s.n.m., en las coordenadas ETRS89 UTMX 620870; UTM Y 4401355, donde se clora manualmente y se distribuye a la red de abastecimiento. El resto del agua se deja fluir por la fuente del centro del pueblo, tras la que está la captación.

Se trata de un manantial muy caudaloso y nunca llega a secarse, aunque según la información aportada por el alcalde, en épocas estivales puede resultar algo escasa para la población vacacional. Con respecto a la calidad, el alcalde del municipio apunta que aunque el agua suele ser de buena calidad, en ocasiones podría presentar algo de contaminación al estar expuesta a los contaminantes típicos de las poblaciones por su ubicación en el centro del pueblo.

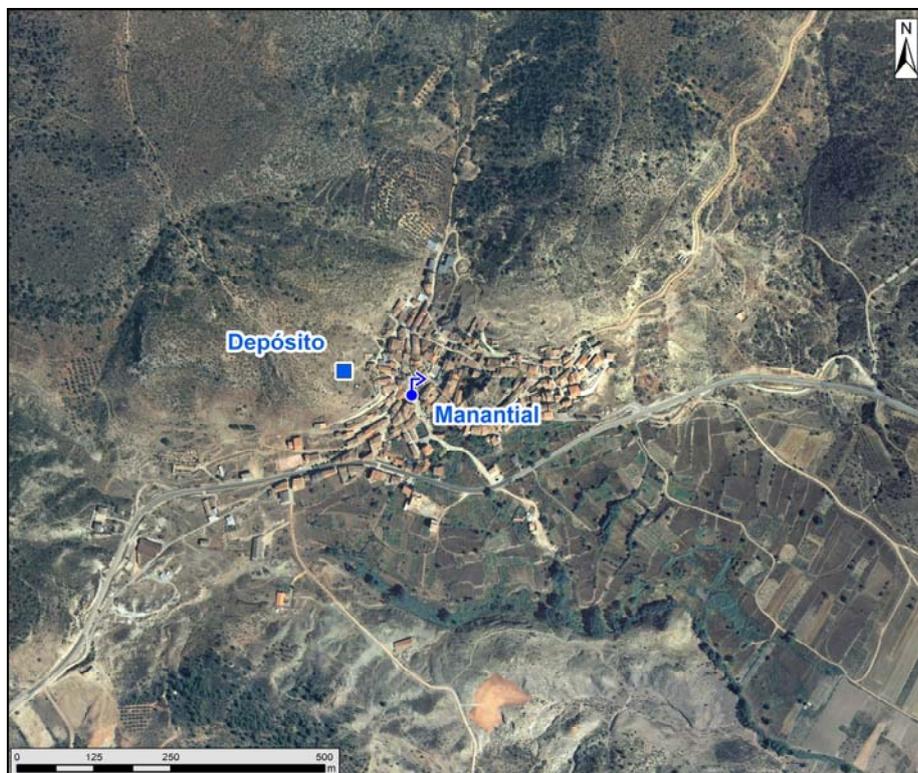
**Figura 4.** Ubicación del manantial y el depósito de Villora sobre ortofoto

Las coordenadas y parámetros medidos in situ del manantial quedan reflejadas en la tabla 1, se puede ver su ubicación y en las figuras 4 y 5.

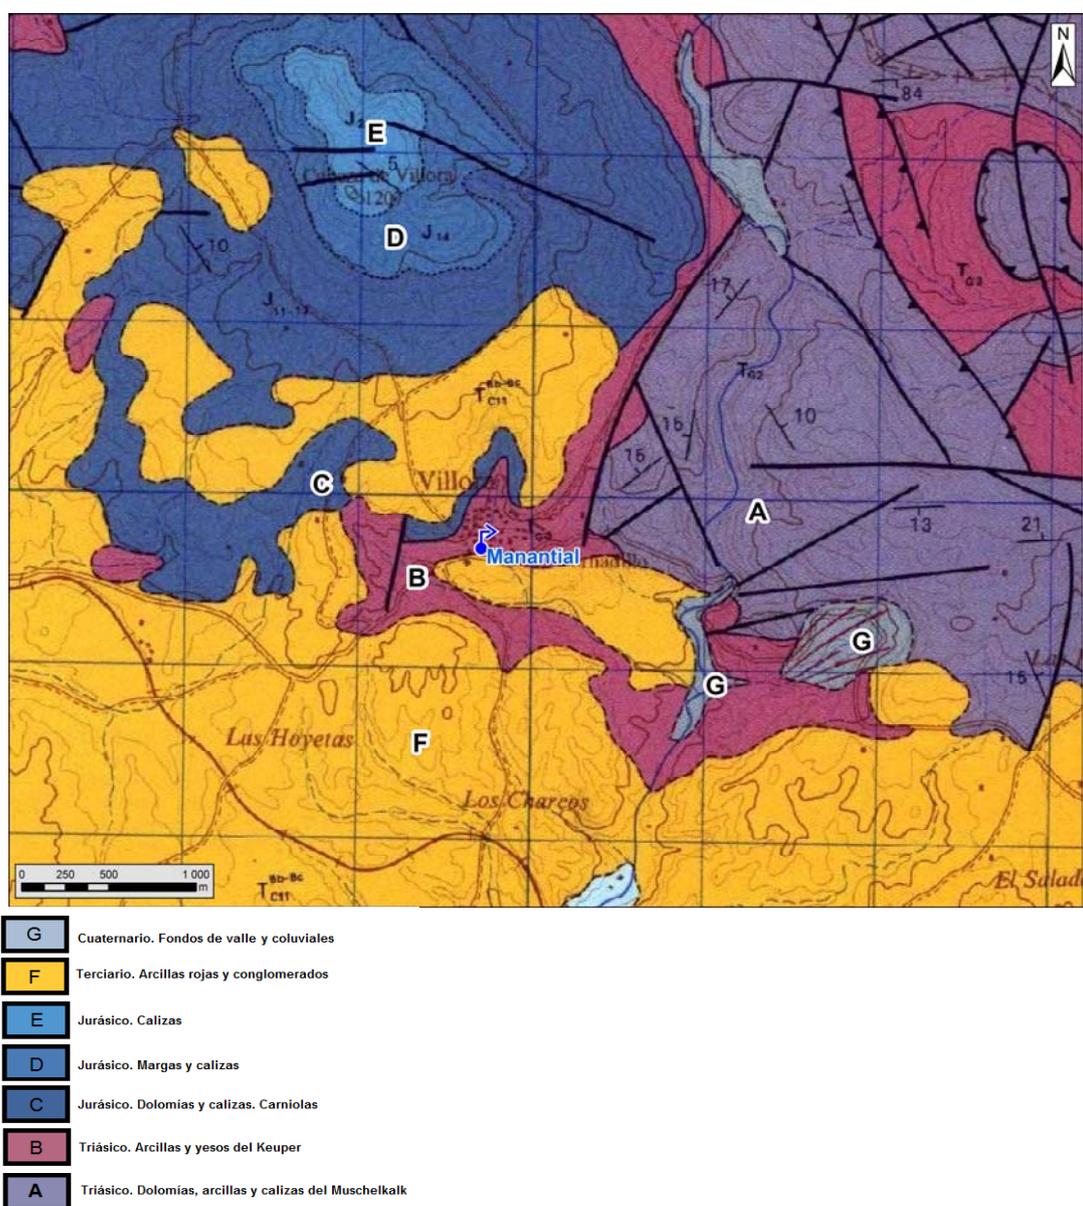
**Figura 6.** Mapa geológico de los alrededores de Villora.

Los materiales sobre los que se encuentra emplazado el municipio de Villora son de edades comprendidas entre el Triásico y el Cuaternario:

- Al oeste de la localidad aparece el Triásico en facies Muschelkalk (A), muy tectonizado. Está formado por tres tramos. El inferior, de unos 70 a 80 m. de potencia, constituido por dolomías estratificadas. Sobre este tramo, se sitúa una serie de 10-15 m. de arcillas abigarradas, y sobre ellas, un último tramo de unos 80-90 m. de dolomías tableadas con intercalaciones margosas que se van haciendo cada vez más calcáreas a techo.
- El núcleo urbano se enclava sobre materiales Triásicos, en concreto, según se puede observar en la hoja MAGNA a escala 1:50.000 nº 664 – Enguidanos, sobre facies Keuper (B). Se trata de arcillas abigarradas rojas y verdes, de carácter plásticos y generalmente con una importante presencia de yesos.

- Hettangiense-Pliensbachiense (C). Conjunto calcodolomítico que yace sobre el Keuper. Se puede observar en los alrededores del núcleo urbano y al norte del mismo. En esta zona es aspecto masivo, carniolítico y brechoide. La potencia del tramo puede llegar a los 150-160 m.
- Toarciense (D). Formado esencialmente por margas con intercalaciones de niveles delgados de calizas y dolomías, generalmente de tonos blanco-amarillentos. Puede presentar entre 25 y 80 m de potencia según la zona.
- Dogger (E). Aparece en las zonas más elevadas del NO de la población. Se trata de un conjunto de calizas tableadas ocre, frecuentemente oolíticas. Hacia techo se intercalan niveles finos de margas amarillentas. El tramo presenta un espesor en torno a los 70-75 m.

**Terciario.** Representado, en esta zona, por un conjunto de sedimentos detríticos miocenos discordantes sobre el Jurásico y Cretácico (F). Está formado por areniscas y conglomerados muy cementados en la base y zonas de borde. Su potencia es muy variable, pudiendo superar los 120 m de espesor. A medida que se asciende en la serie, se pasa a arcillas rojas con niveles conglomeráticos.

**Cuaternario.** Formado por materiales detríticos de fondo de valle y coluviales, se encuentra poco representado en los alrededores de la localidad.

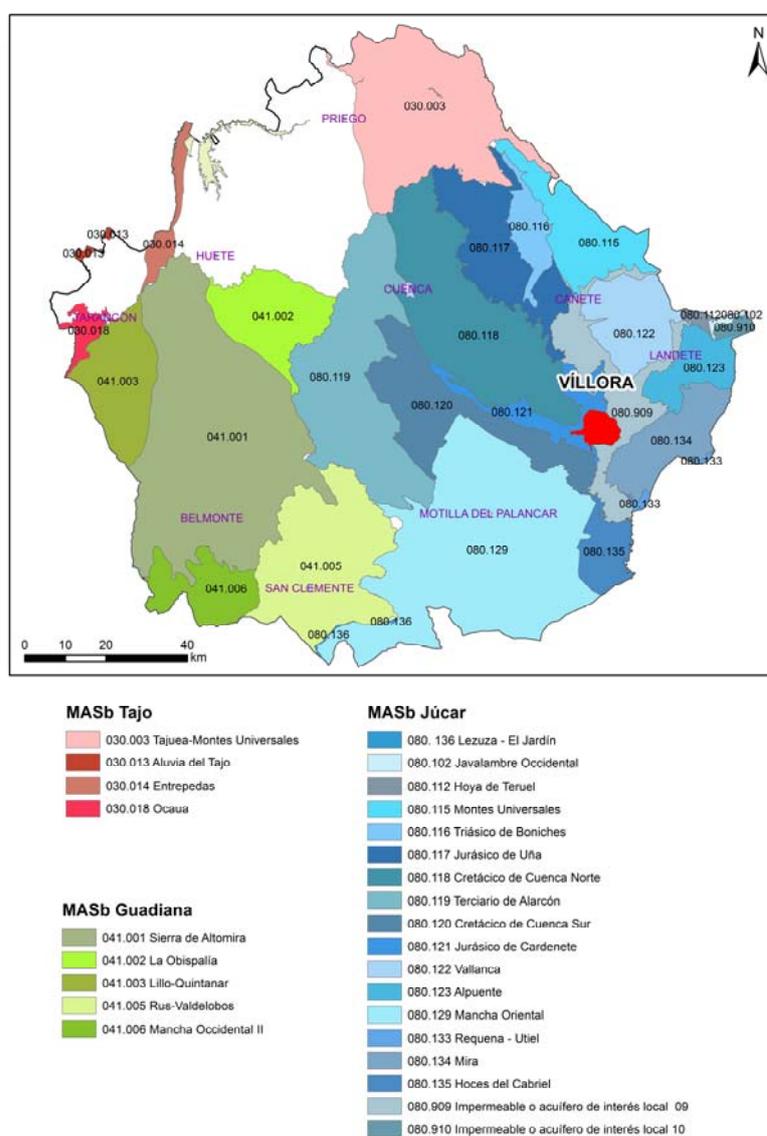
**Figura 7.** Masas de Agua Subterránea de la provincia de Cuenca y ubicación del municipio.

La provincia de Cuenca participa de tres cuencas hidrográficas distintas: Guadiana, Júcar y Tajo, que a su vez quedan divididas en distintas Masas de Agua Subterránea (MASb) tal y como se muestra en la Figura 7. El municipio de Villora está situado en la Demarcación Hidrográfica del Júcar, entre las MASb 080.121 Jurásico de Cardenete, y 080.909 Impermeable o acuífero de interés local 09, definidas en el Plan Hidrológico del Júcar.

La MASb 80.121 Jurásico de Cardenete está formada por dolomías y carniolas liásicas y calizas y margocalizas del Dogger. Estos materiales constituyen casi la totalidad de afloramientos que forman el eje de un anticlinorio de directriz Ibérica (NO-SE). Limita con la MASb 080.909 – Impermeable o acuífero de interés local por el este, formada fundamentalmente por materiales triásicos de baja permeabilidad.

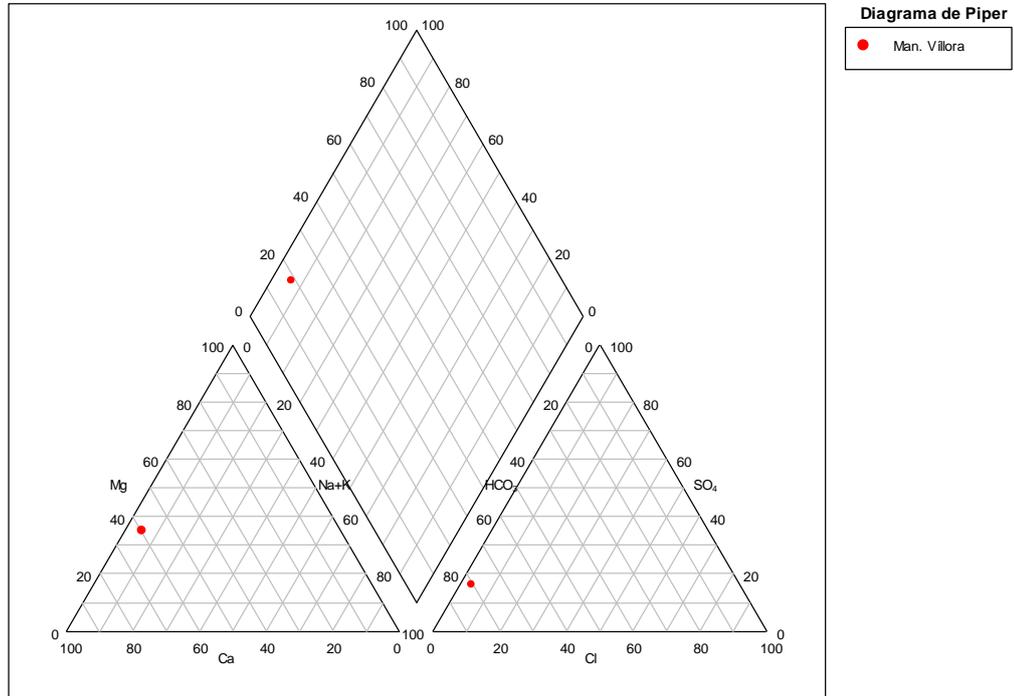
Figura 8. Diagrama de Piper-Hill-Langelier

El manantial presenta unas aguas bicarbonatadas cálcico-magnésicas con todos sus parámetros dentro de los límites establecidos por la legislación vigente para las aguas de consumo humano.

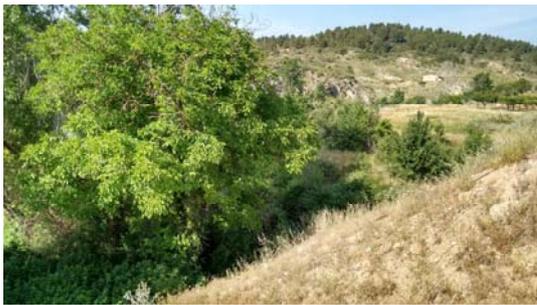
Pto vertido aguas residuales

El vertido de aguas residuales se realiza directamente a cauce, sin depuración previa.

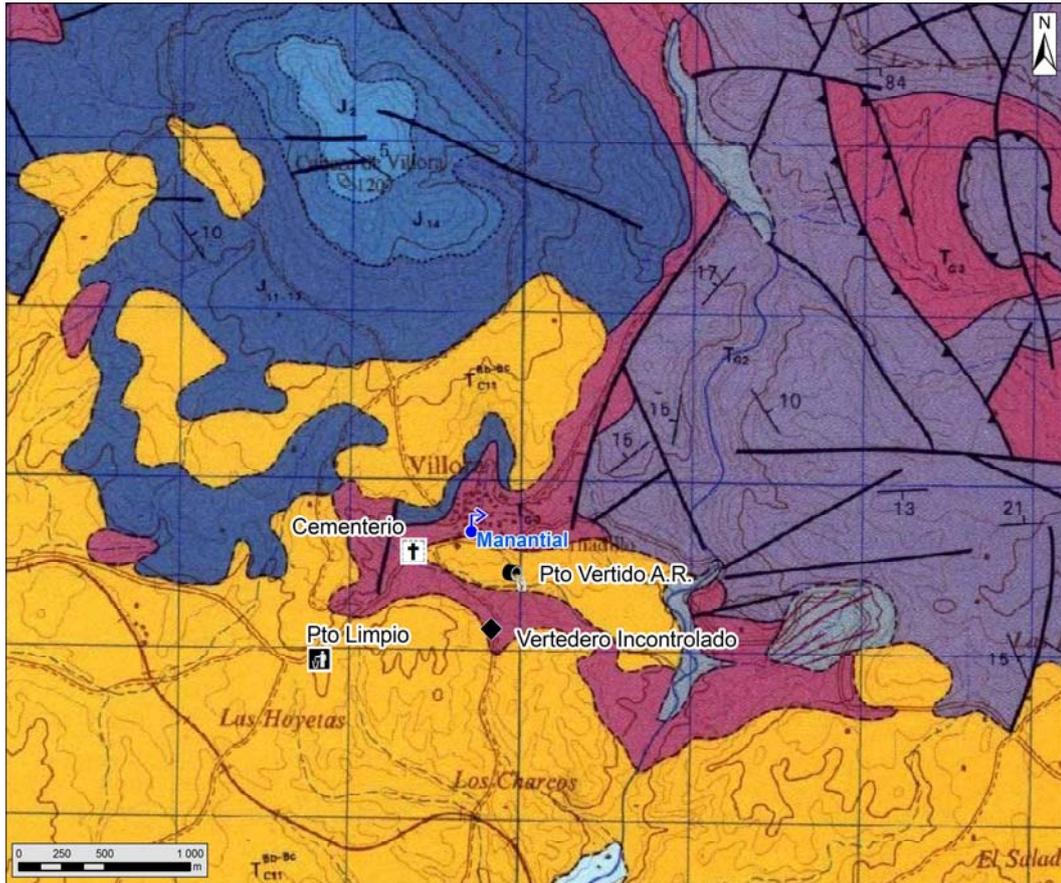
**Figura 13.** Focos potenciales de contaminación en los alrededores de Villora

Ninguno de estos focos potenciales de contaminación representa un peligro para la calidad del agua del manantial, ya que todos están ubicados aguas abajo de la captación y sobre materiales de baja o muy baja permeabilidad, tal y como se puede observar en la figura 13. En cambio, el propio núcleo urbano podría representar un peligro para la calidad de las aguas del manantial al estar ubicado directamente sobre la captación.

No se observan focos areales de contaminación.

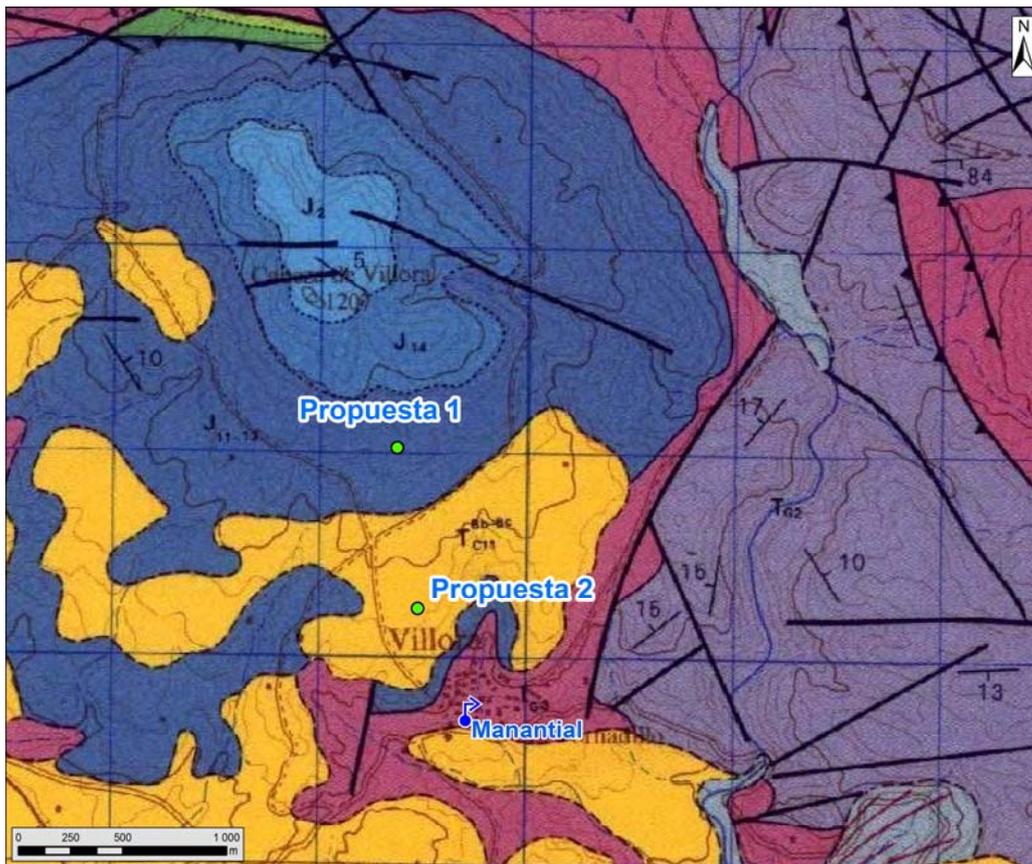
**Figura 14.** Propuestas de sondeo

Propuesta 1: Una posible ubicación del sondeo podría ser en los alrededores de las coordenadas ETRS89 UTMX: 620648; UTM Y: 4402642, tal y como queda reflejado en la figura 14.

En ese caso, se realizaría la perforación directamente sobre materiales jurásicos. Debido a la falta de información previa, no se sabe con exactitud la profundidad que podría tener dicho sondeo, aunque probablemente menos de 100 m, de tal modo que se perforaría hasta alcanzar suficiente caudal, o en caso de alcanzar el Keuper, se dejaría de perforar, instalando un tapón de fondo para evitar posibles entradas de agua sulfatada proveniente de los materiales triásicos.

Propuesta 2: En caso de no considerarse viable la opción anterior debido a la distancia con el núcleo urbano, se podría realizar un sondeo en los materiales terciarios, intentando alcanzar el jurásico subyacente y aprovechando las posibilidades del acuífero terciario, que si bien en ocasiones es de carácter arcilloso, podría encontrarse en forma areniscosa o conglomerática. Se sugiere la perforación en los alrededores de las coordenadas ETRS89 UTMX: 620745; UTM Y: 4401865, y se supondría igualmente una profundidad máxima de 100 m de sondeo.

En este caso habría que considerar que al encontrarse el terciario tapizando los materiales subyacentes en la zona, y teniendo en cuenta que se trata de una zona muy tectonizada, cabe la posibilidad de no encontrar los materiales jurásicos y que la perforación pase de los materiales terciarios a los triásicos en facies Keuper.
